**PROTOKÓŁ Nr 309  
z dnia 23-02-2015**

**z kontroli podłączeń i przewodów kominowych w budynku**

**administrowanym przez MZB Sp. z o.o. BOK Nowe Miasto  
położonym w Wałbrzychu przy ul. Piłsudskiego nr 77**

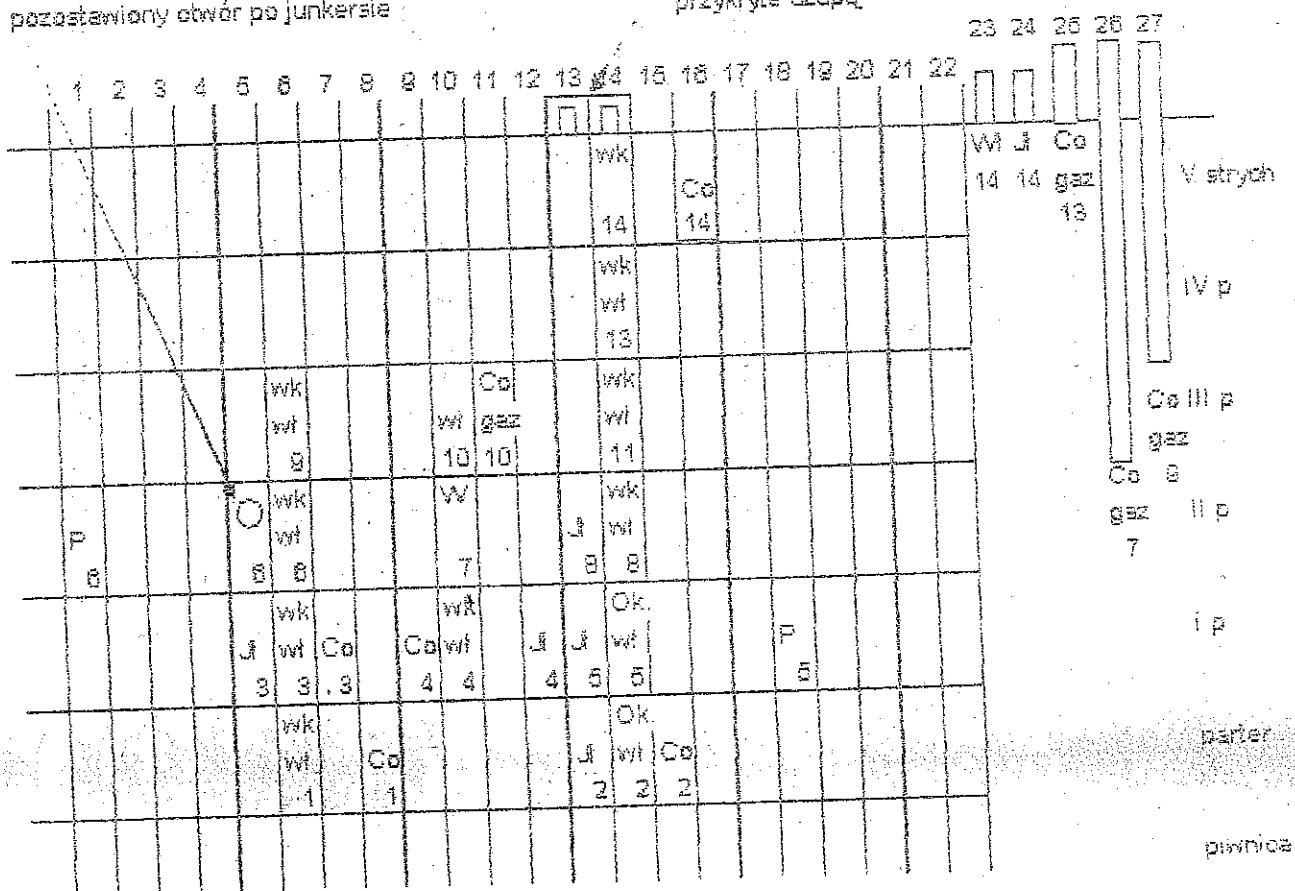
pozostawiony otwór po Junkersie

### przykryte czepa

Kominy murowane ponad dachem stan dobry.

mięszk nr 8, 11, 12 ogrzewane elektrycznie

miasek nr 12 brak wentylacji

mieszcz nr 7, 9 i 13 Co gaz zewnętrznie przewodowo

miernik nr 14 wentylacja łazienki przez dach nieprzewidziana

Uwaga wszystkie Junkersy podłączone są aluminiowymi nieprawidłowymi rurami spiro oprócz nr.14

przebieg nr 14 nieprawidłowe włączenia wentylacji: 11 sztuk. wentylacje kuchni i łazienek są naprzeciw siebie

Przewodność 10 nieprawidłowe włączenie wentylacji naprzód siłownika i kolumny i podłożem.

Przewodność 10 nieprawidłowe włączenie wentylacji kuchnie razem z łazienkami.

drzewo nr 6 i nieprawidłowo wykonane wentylacje kuchnie razem z łazienką  
mieszk. Nr 1,2,3,4,5,8,9,14, brak dopływu powietrza z zewnątrz, nieprawidłowe nawiewy w drzwiach  
łazienek, prawidłowy nawiew powinien wynieść 220cm<sup>2</sup>.

przewód nr 13 nieprawidłowo podłączony "junkaray" szt 3

przewód nr 13 spalinowy nie może być przykryty czapą.

Uwaga: okna PCV powinny posiadać urządzenia niewiewne (Dz.U. nr 201 z 13 listopada 2008r. Prgt 155 ust 3)
