**DOKUMENTACJA
FOTOGRAFICZNA
(fragmenty)**

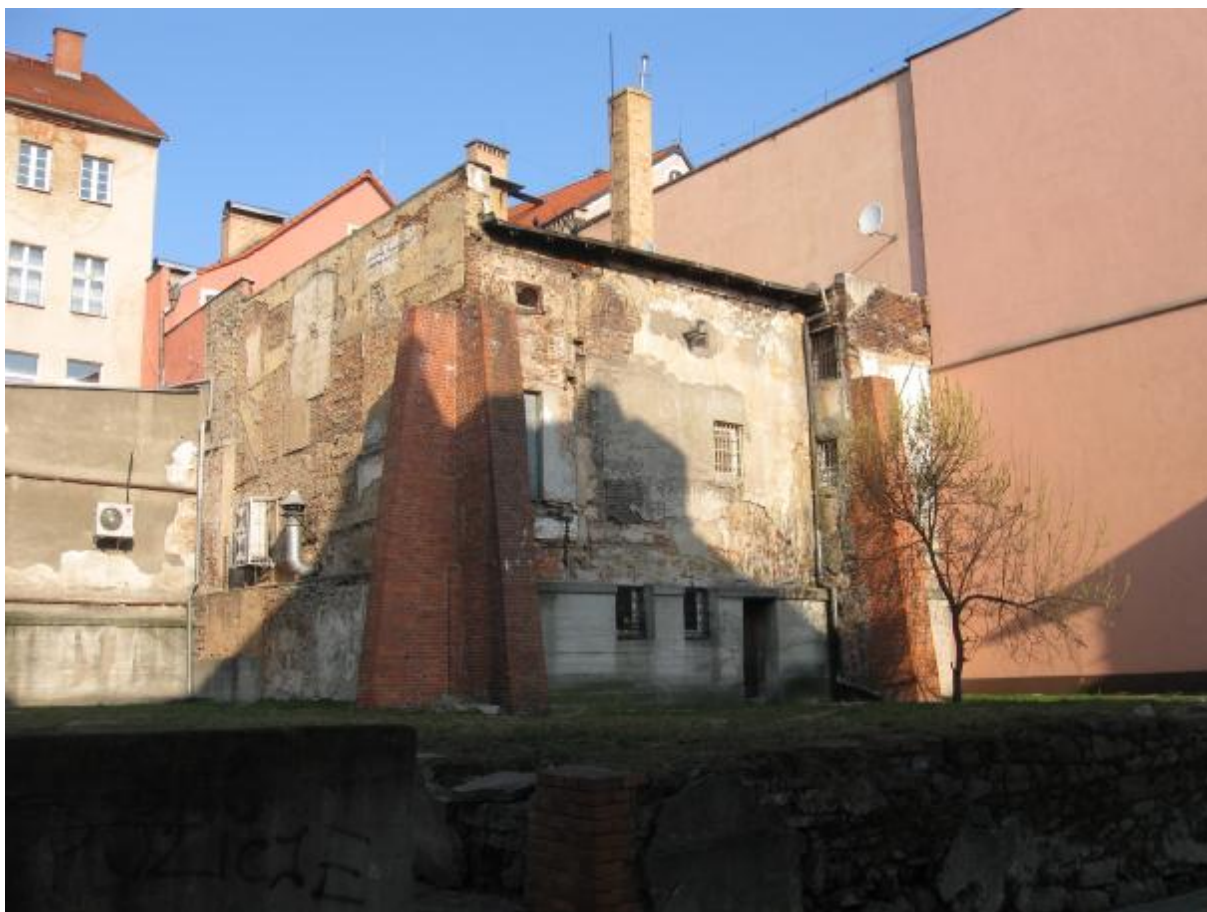
Fotografia nr 1. Widok budynku od strony ulicy Młynarskiej.

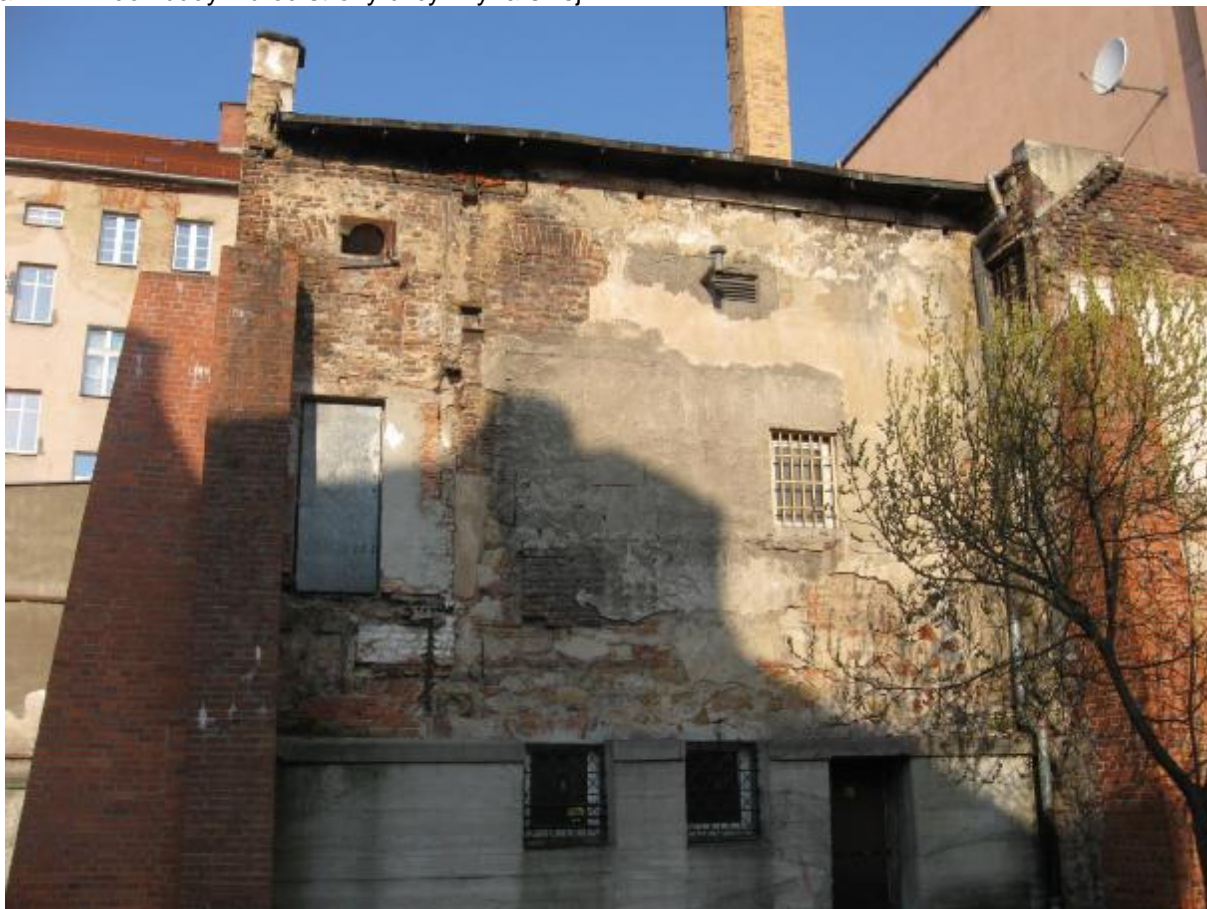
Fotografia nr 2. Widok budynku od strony ulicy Młynarskiej - zbliżenie.

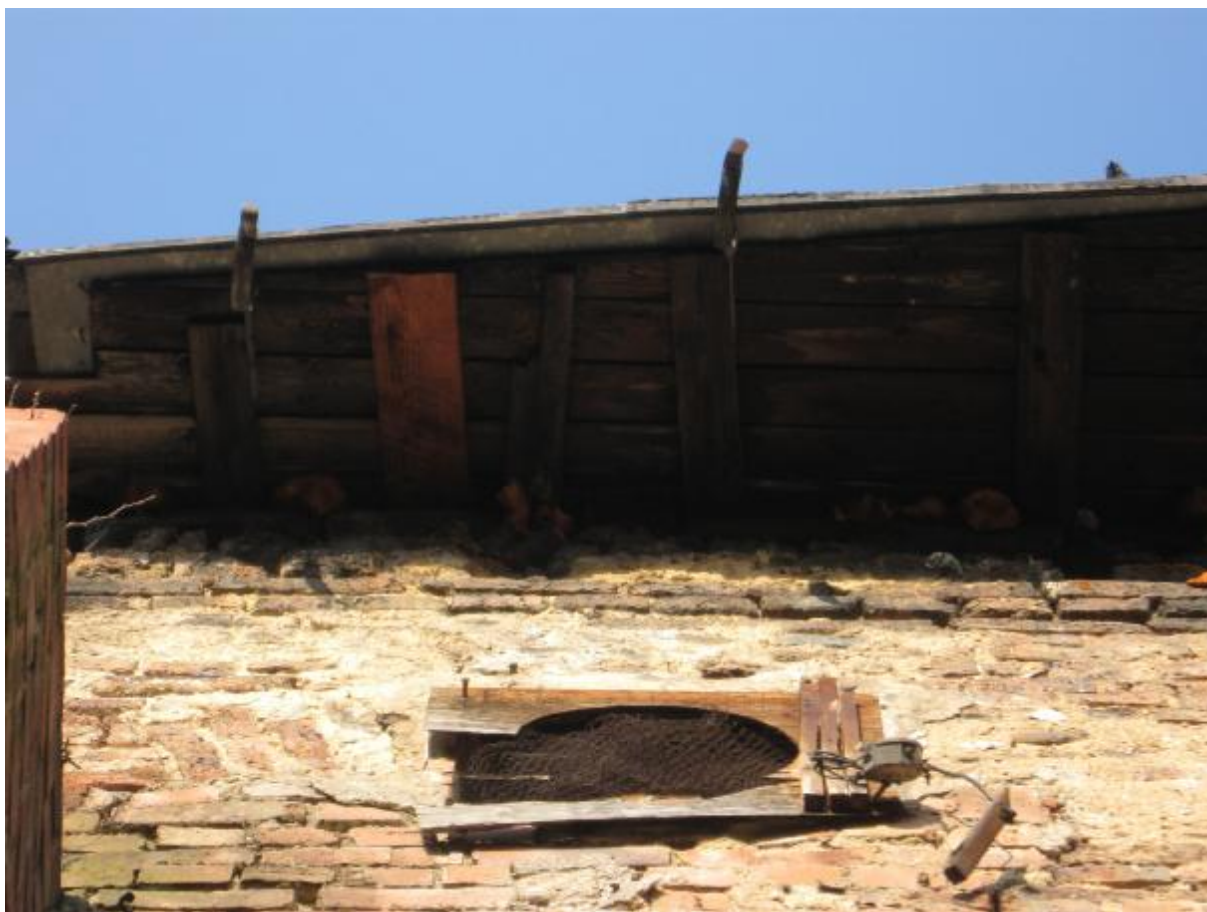
Fotografia nr 3. Okap głównej połaci dachowej od strony ulicy Młynarskiej – zbliżenie.

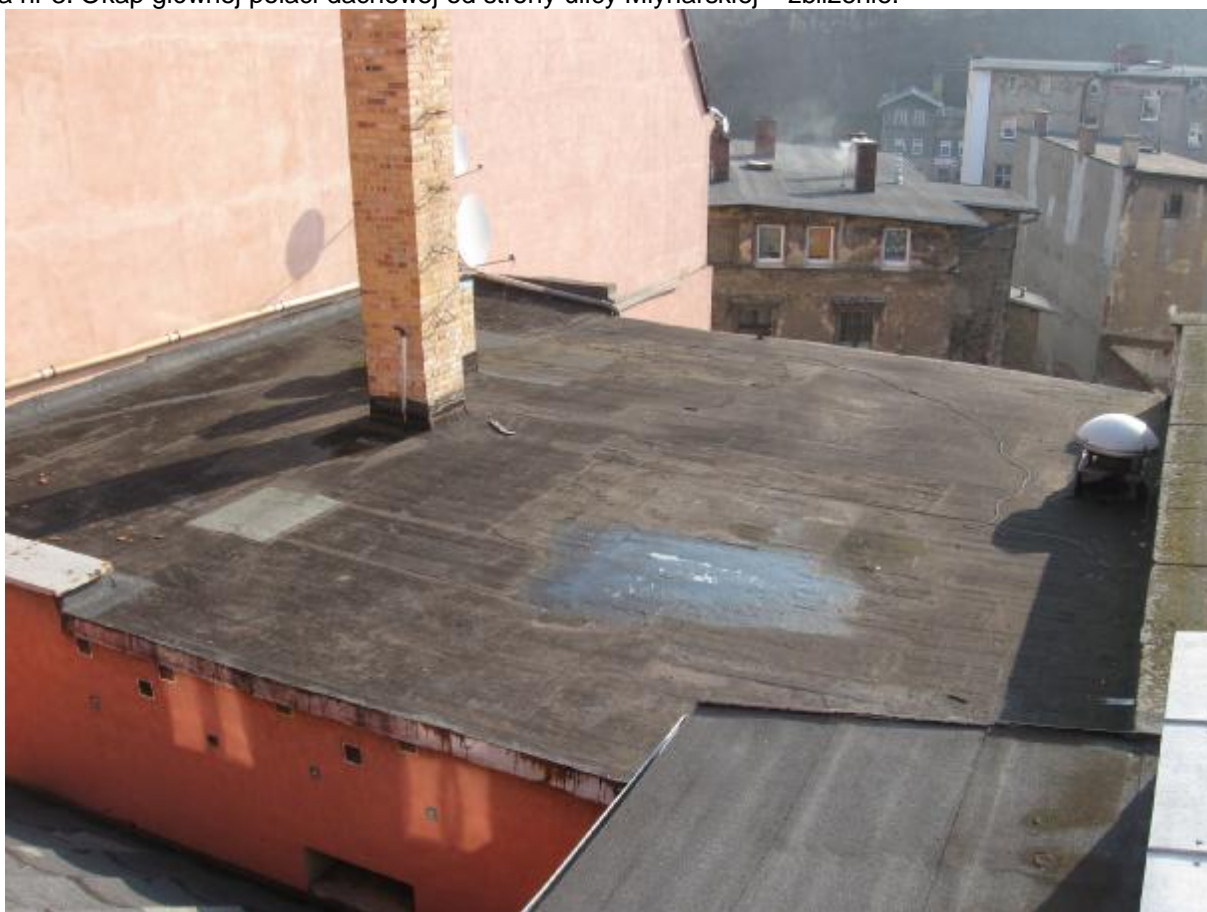
Fotografia nr 4. Główna połać dachowa od strony ulicy Młynarskiej.

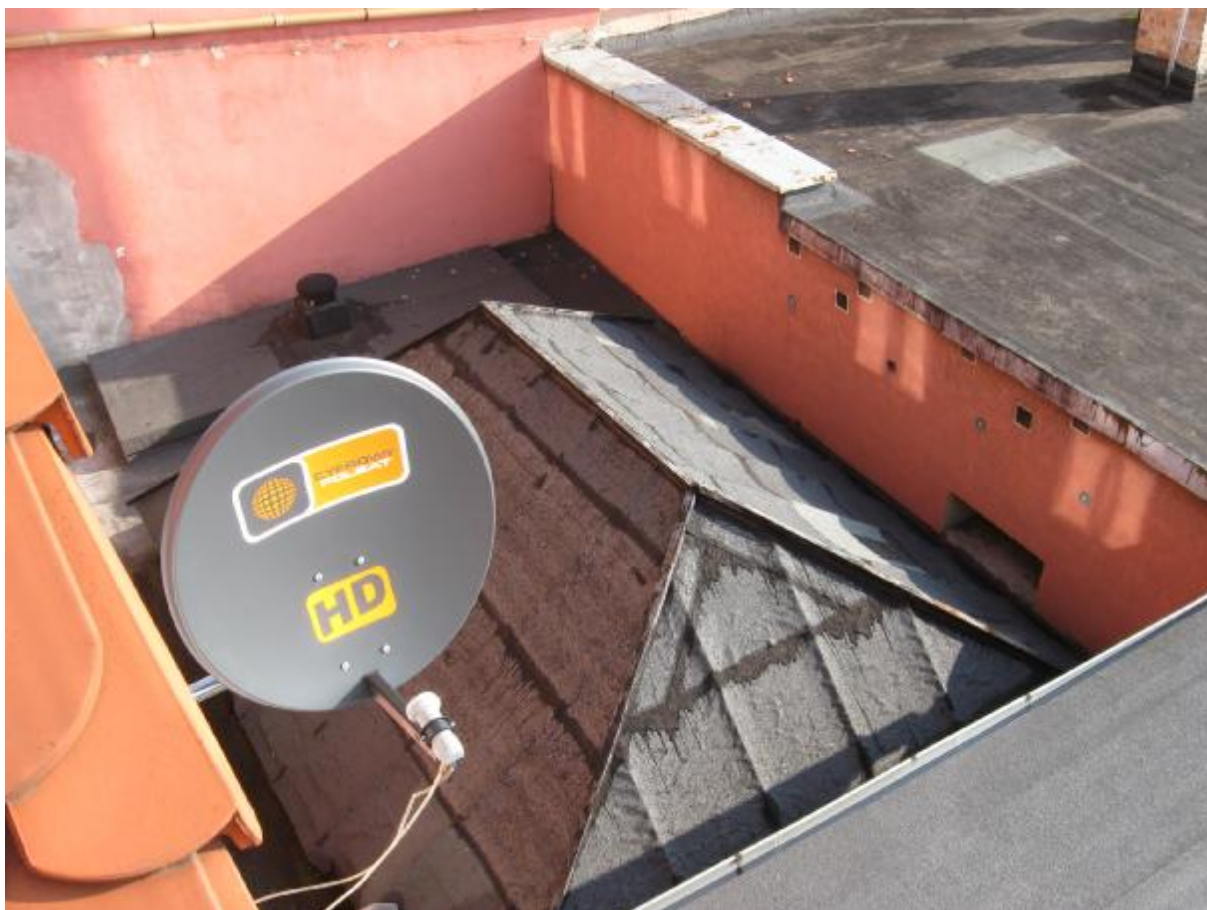
Fotografia nr 5. Połąć dachowa od strony ulicy Młynarskiej – zagłębiona ze świetlikiem.

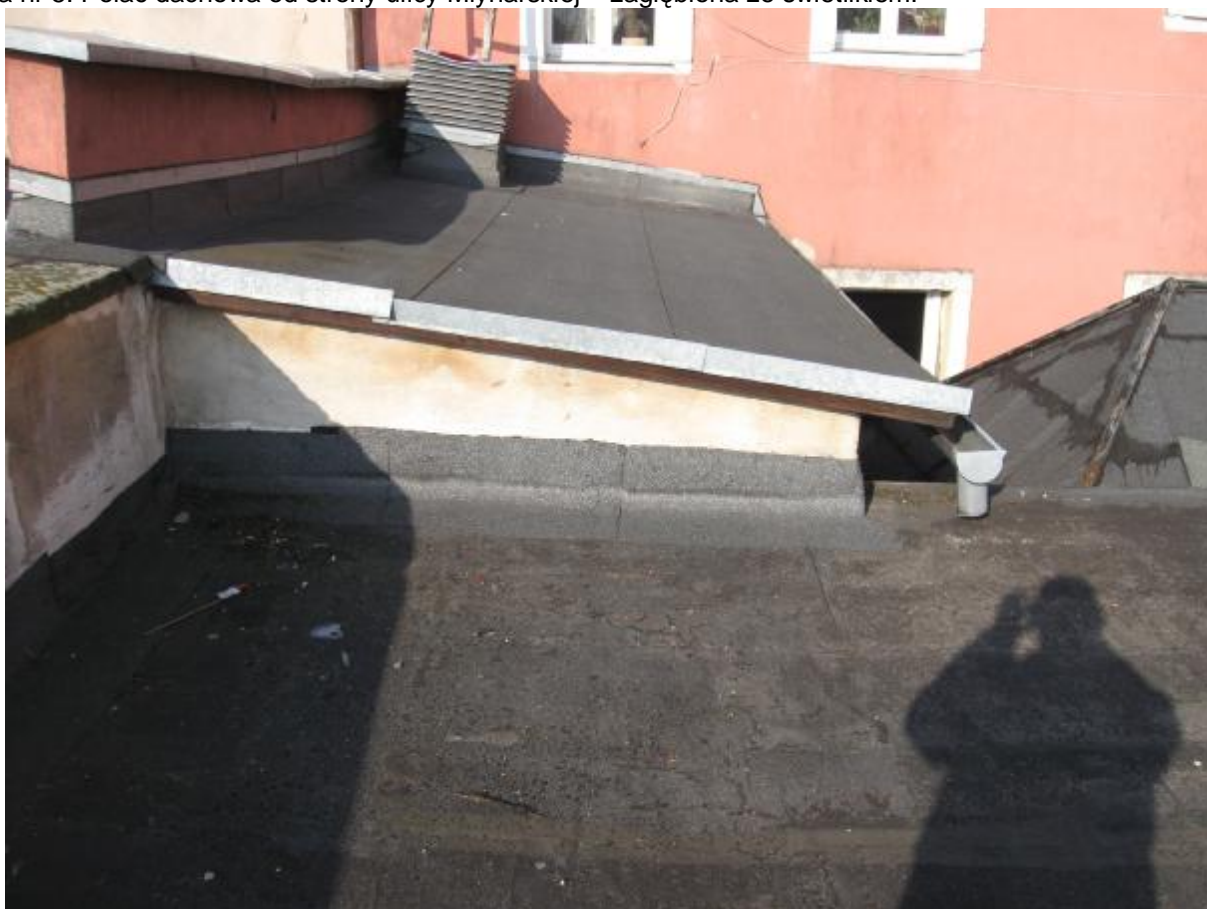
Fotografia nr 6. Połąć dachowa nad zapleczem Civitas Christiana.

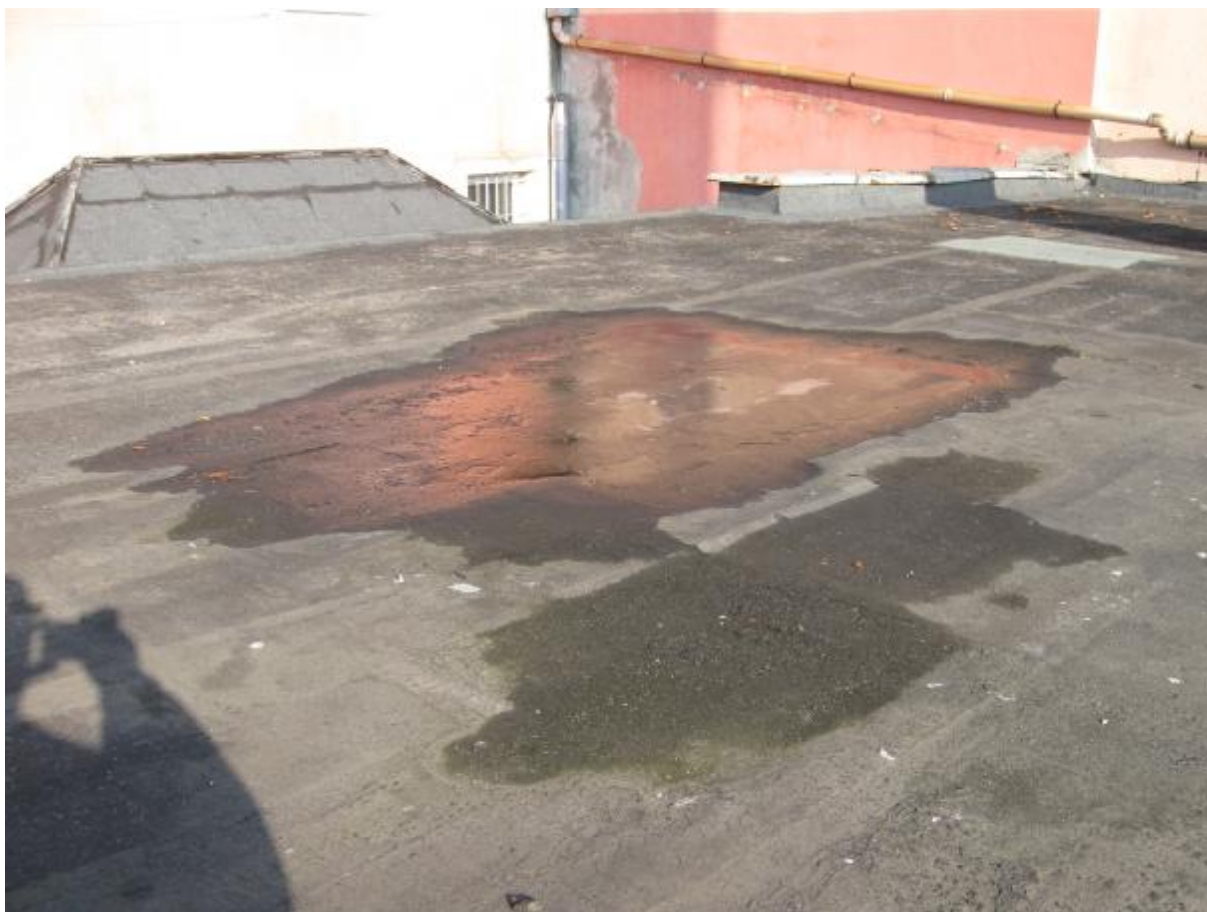
Fotografia nr 7. Główna połać dachowa od strony ulicy Młynarskiej – widoczne zapadnięcie z zastoiskami wody.

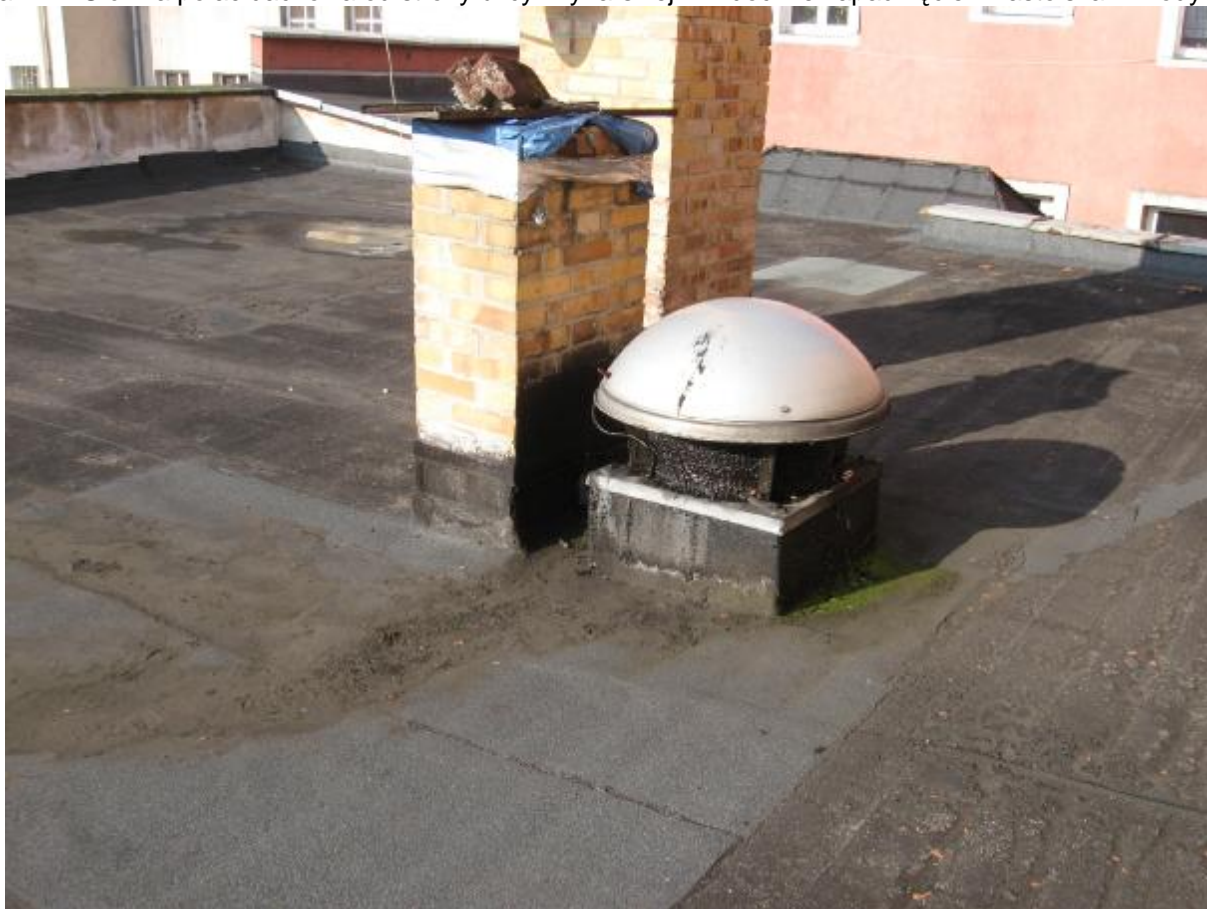
Fotografia nr 8. Wentylator z osadami tłuszczu na połaci dachowej.

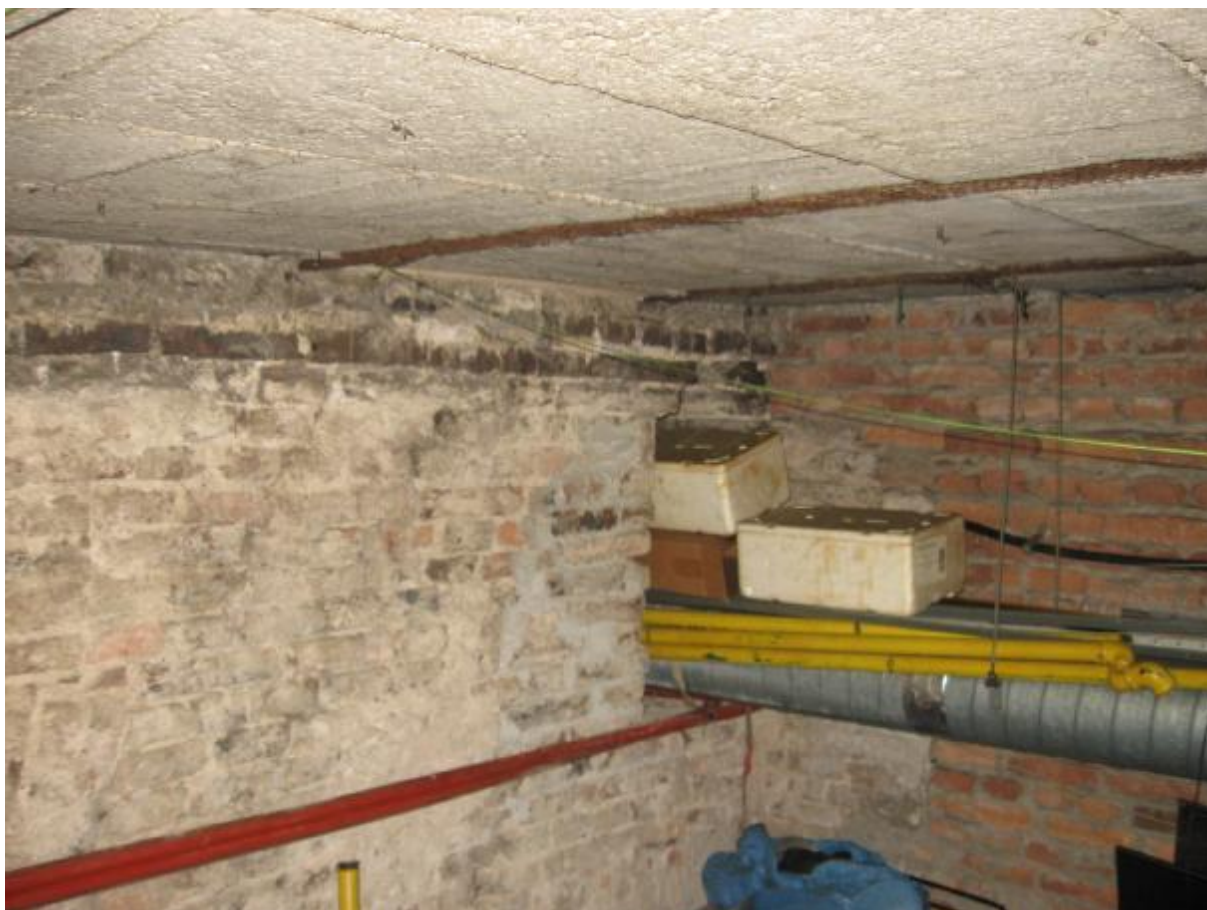
Fotografia nr 9. Strop WPS nad pomieszczeniem zaplecza restauracji.

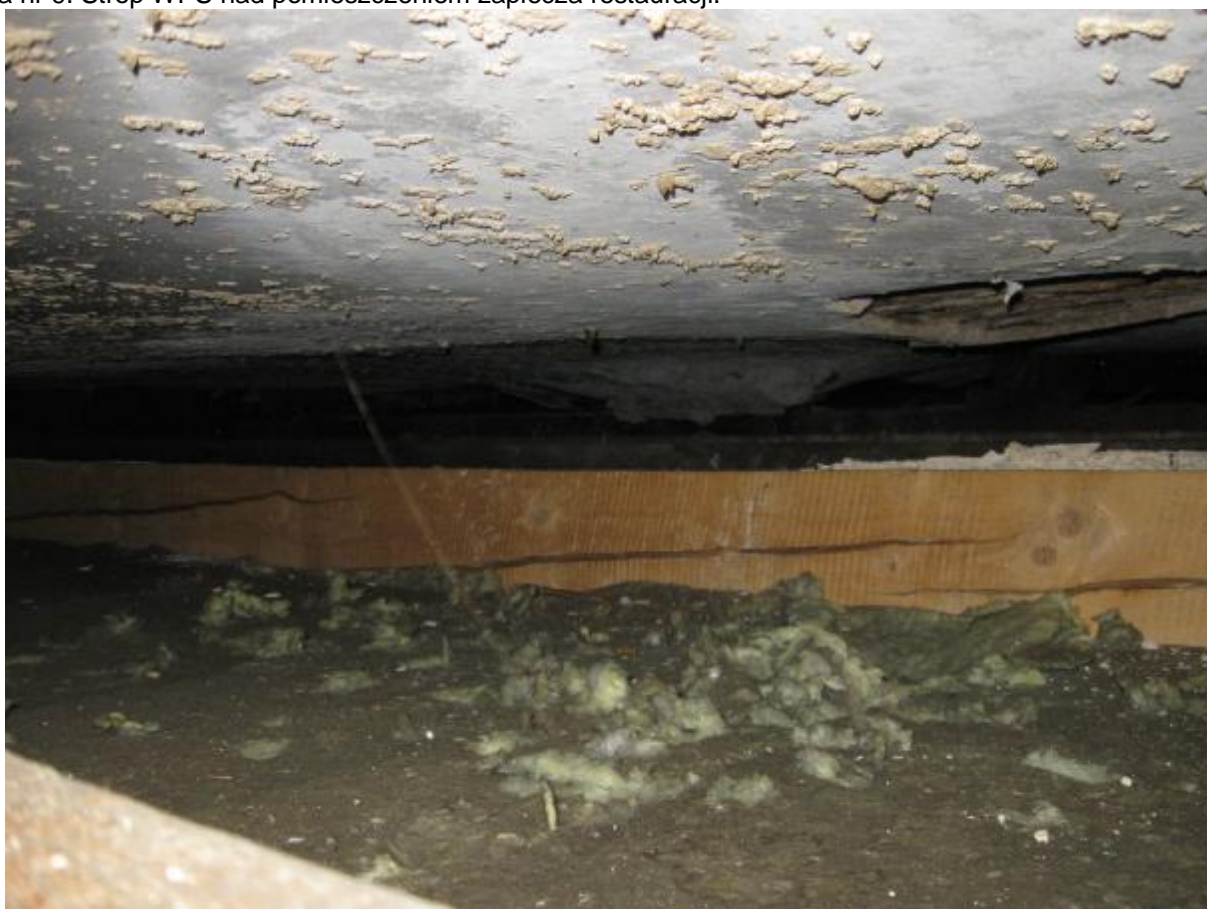
Fotografia nr 10. Pośredni strop drewniany nad pomieszczeniem sali restauracyjnej. Widoczne odkształcenie połaci dachu.

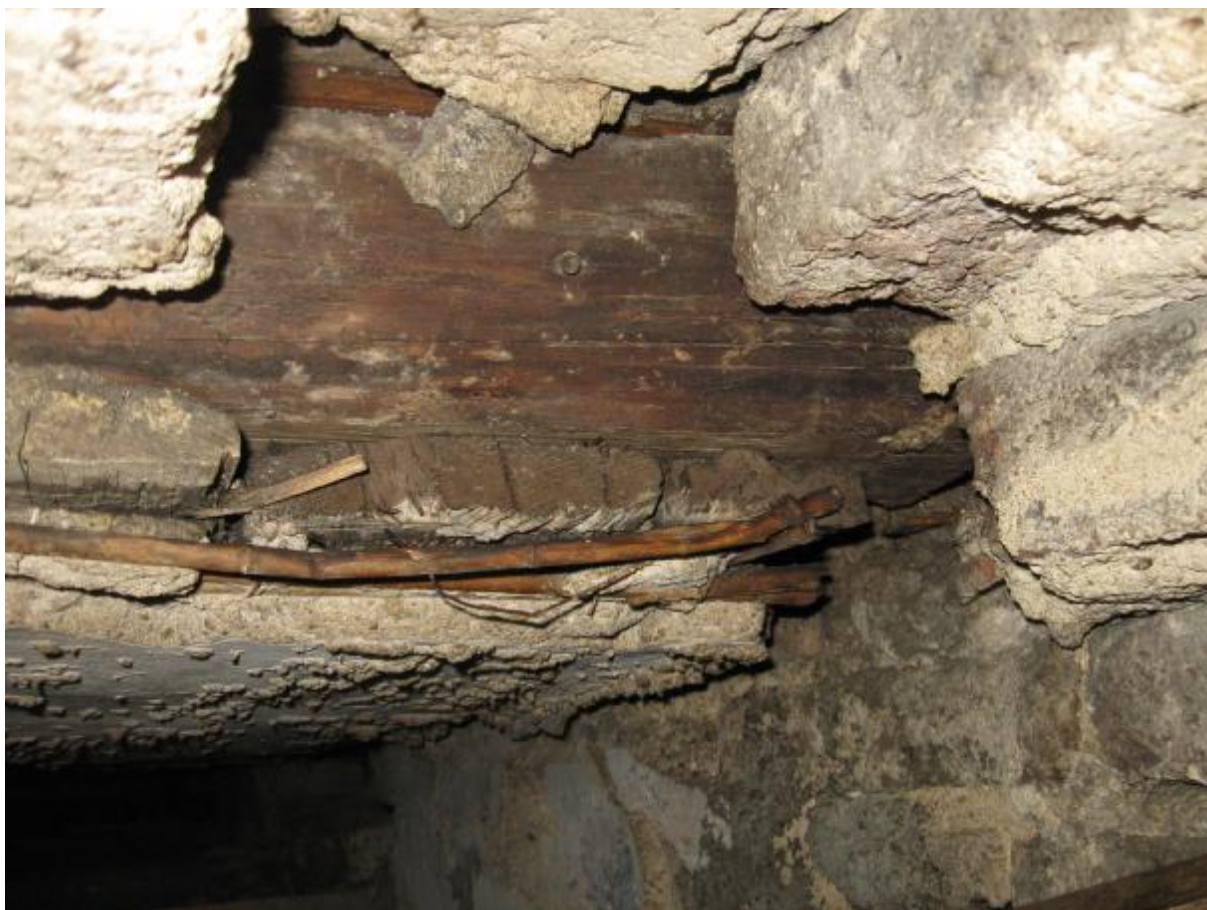
Fotografia nr 11. Główna połać dachowa nad помещением sali restauracyjnej widoczna także na fotografii poprzedniej.

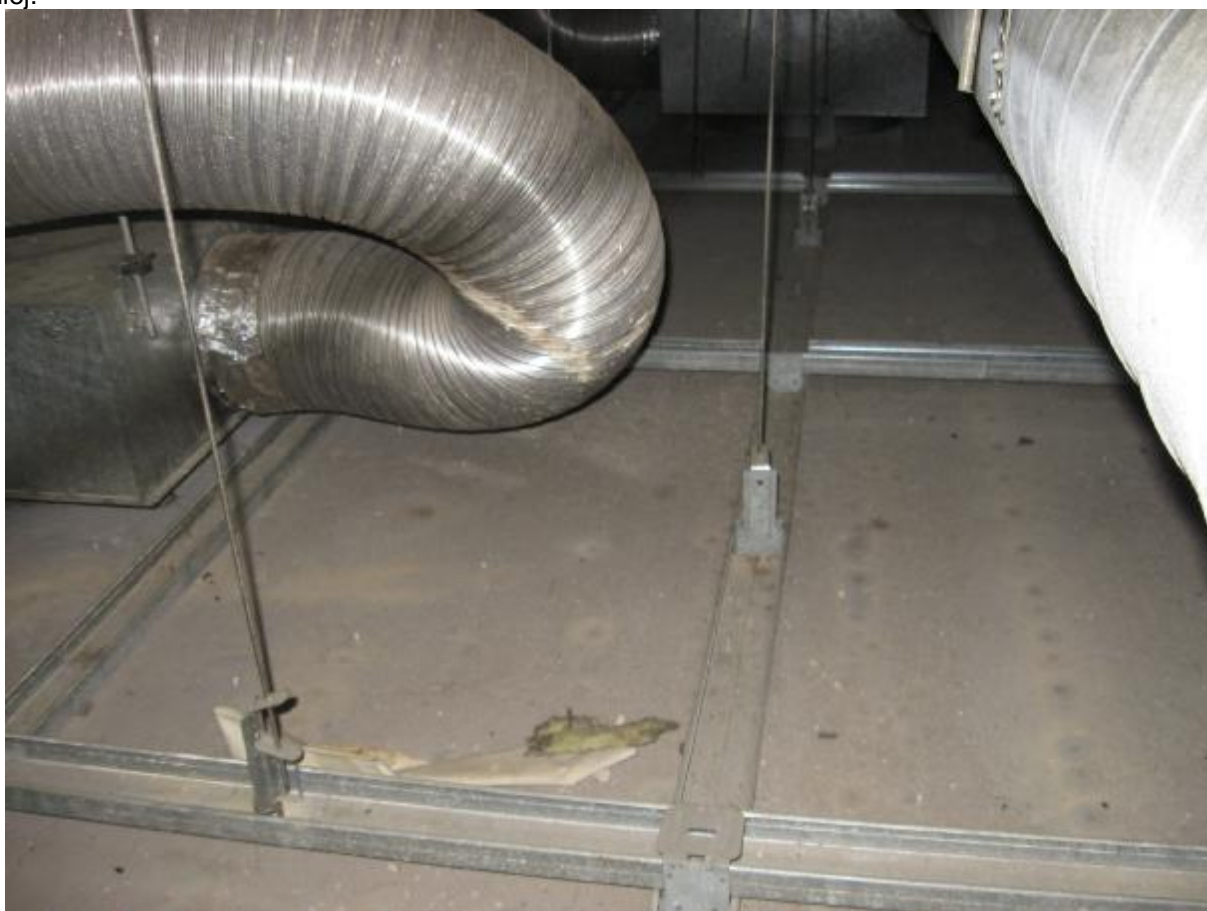
Fotografia nr 12. Przestrzeń nad sufitem sali restauracyjnej wykonanym z płyt g-k. – widoczna instalacja wentylacyjna restauracji.

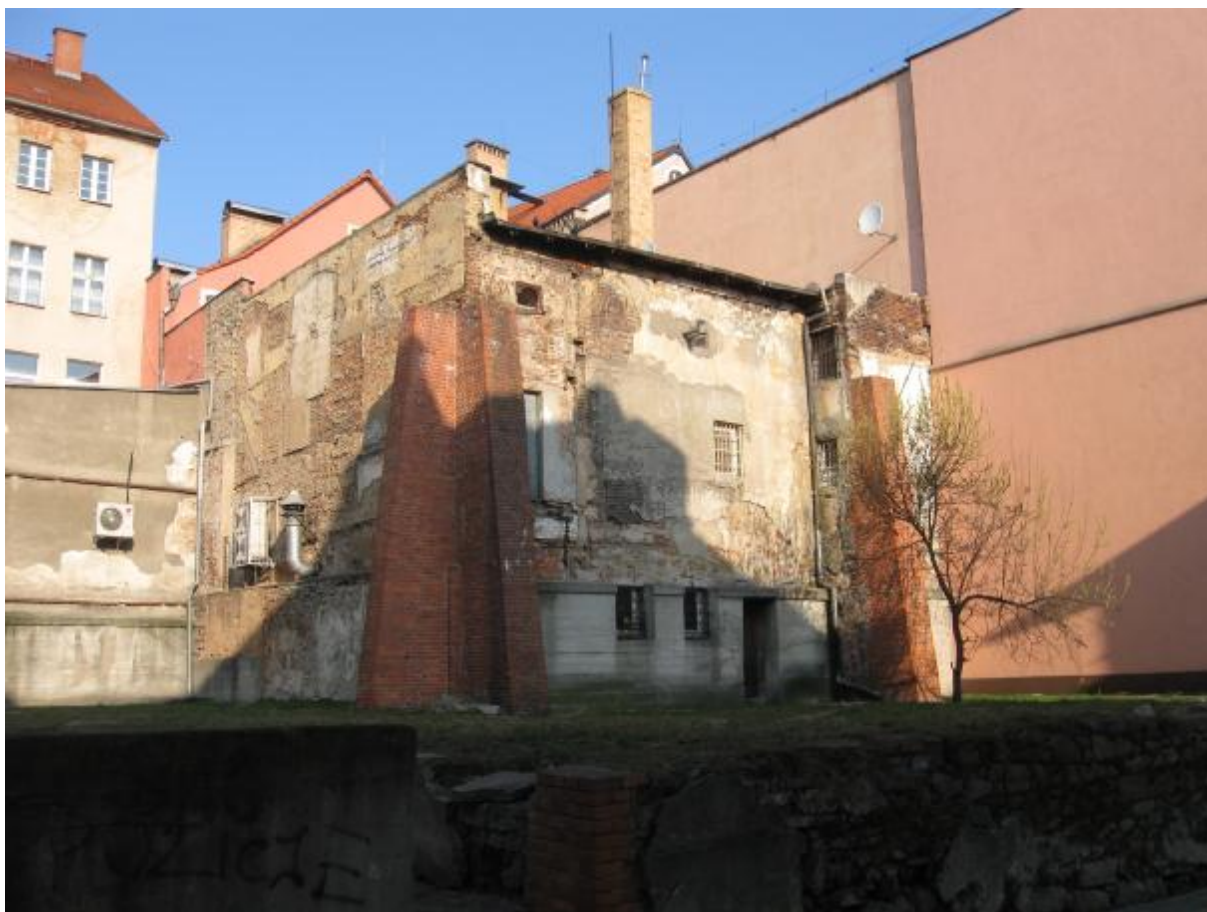
Fotografia nr 1. Widok budynku od strony ulicy Młynarskiej.

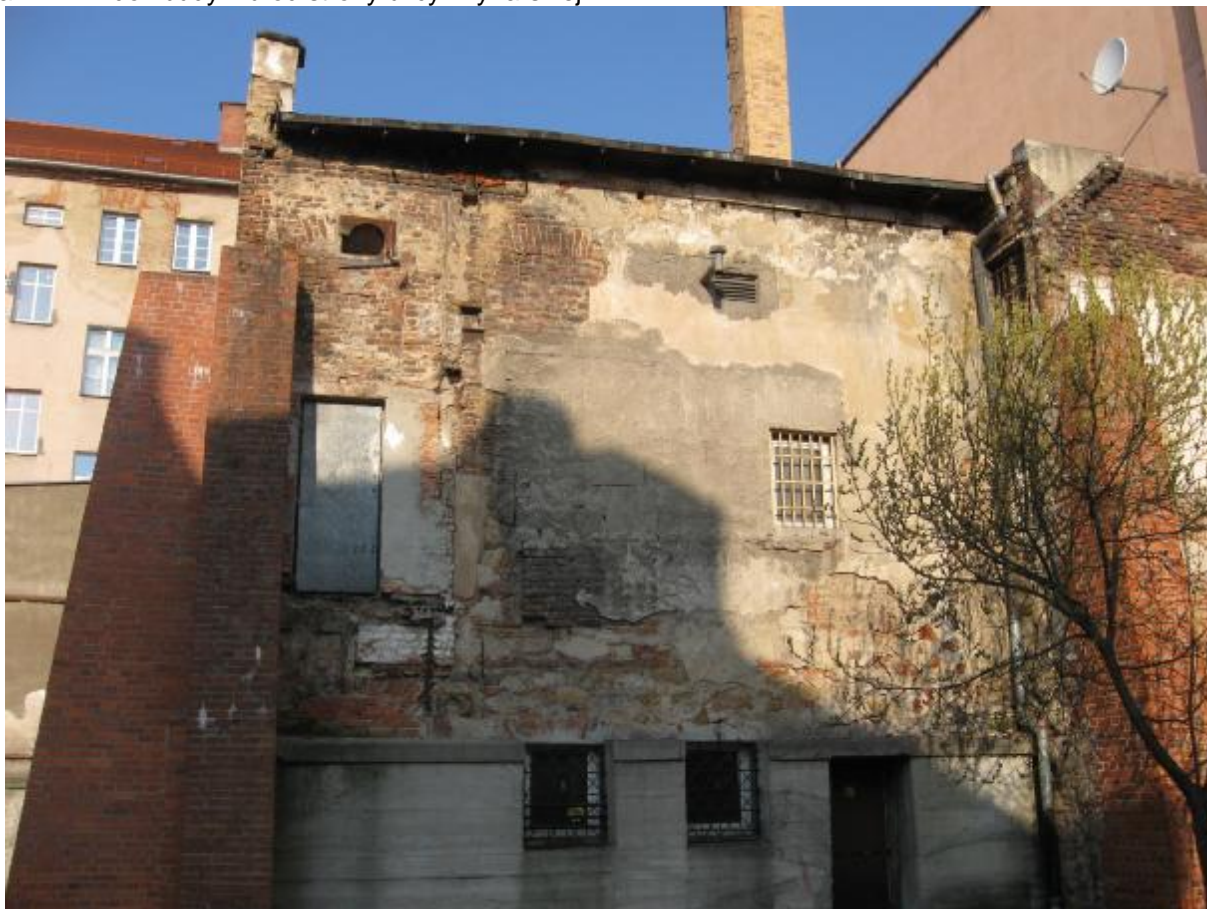
Fotografia nr 2. Widok budynku od strony ulicy Młynarskiej - zbliżenie.

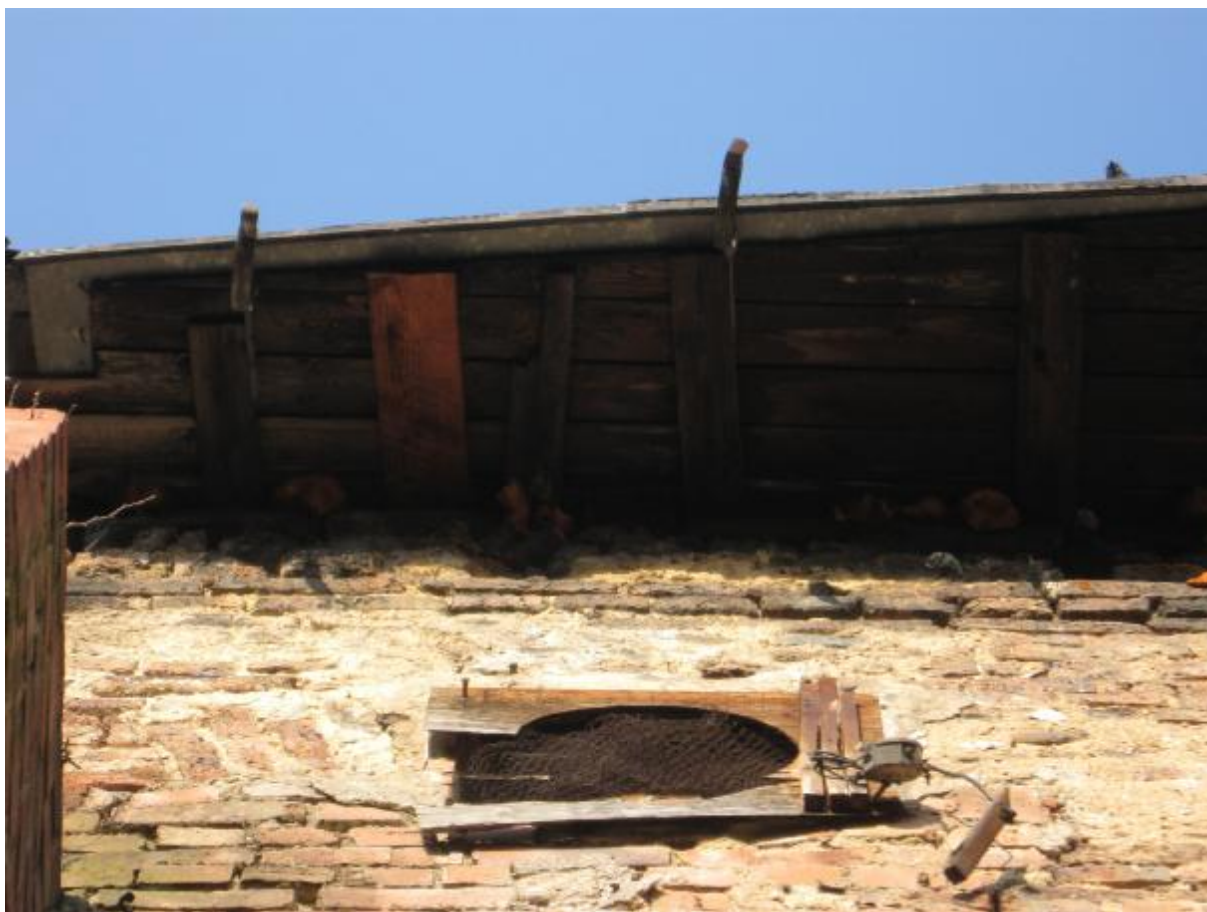
Fotografia nr 3. Okap głównej połaci dachowej od strony ulicy Młynarskiej – zbliżenie.

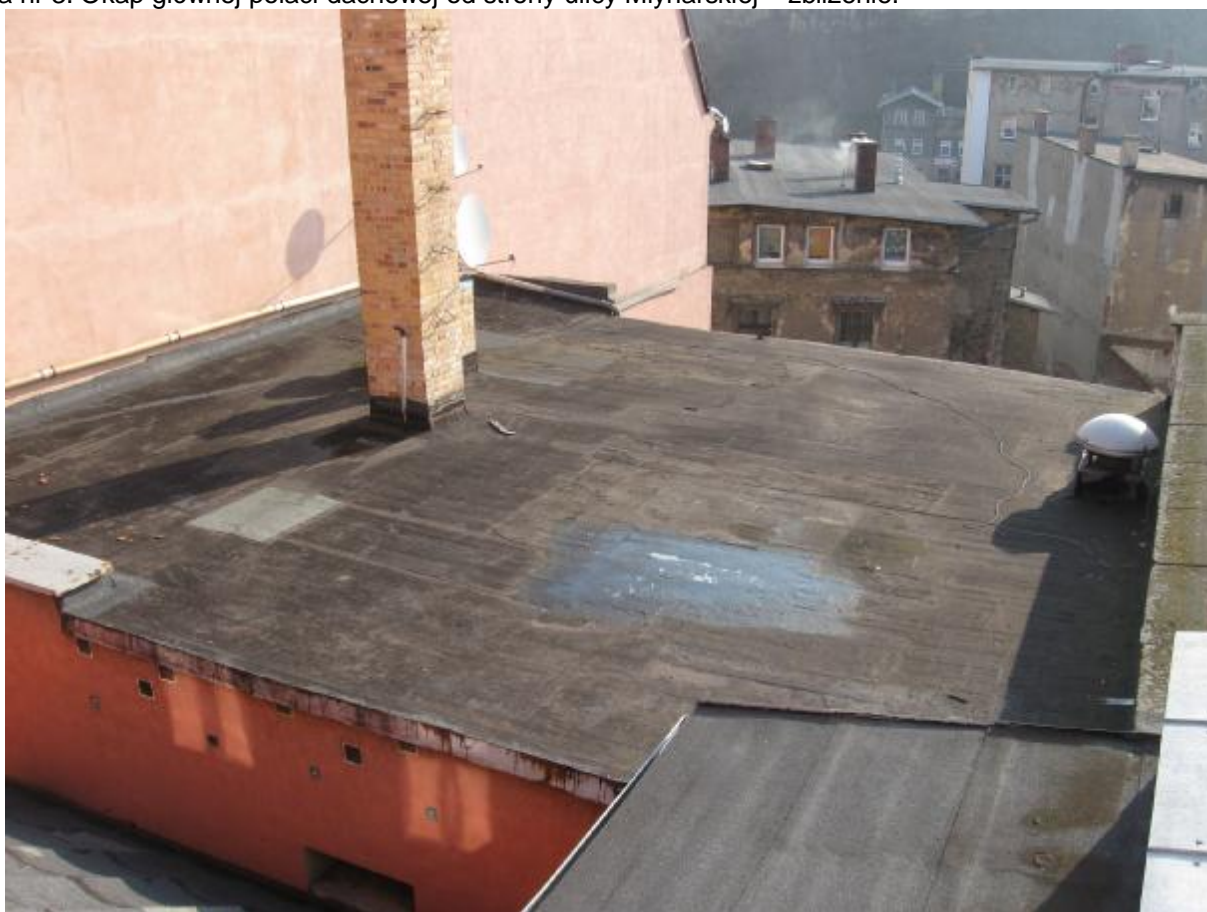
Fotografia nr 4. Główna połać dachowa od strony ulicy Młynarskiej.

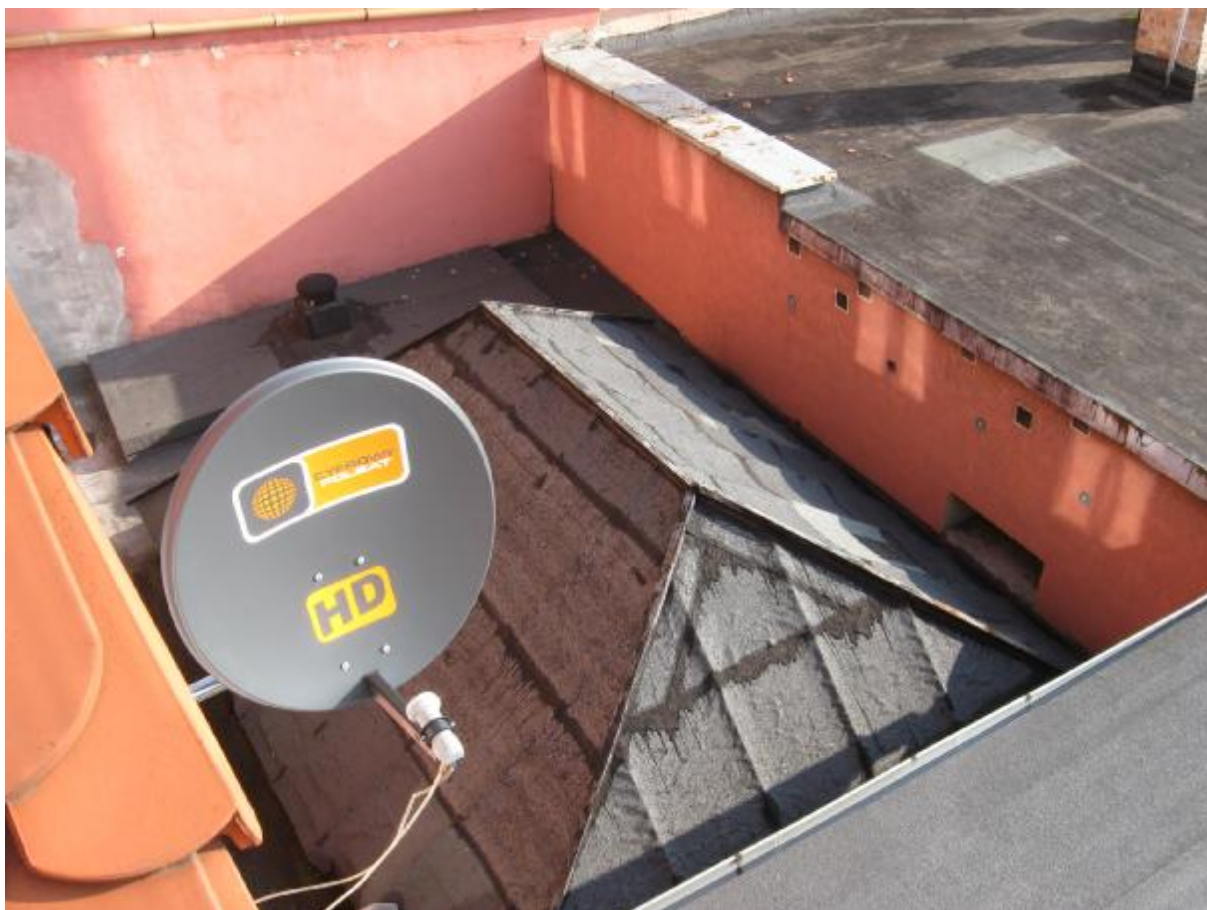
Fotografia nr 5. Połąć dachowa od strony ulicy Młynarskiej – zagłębiona ze świetlikiem.

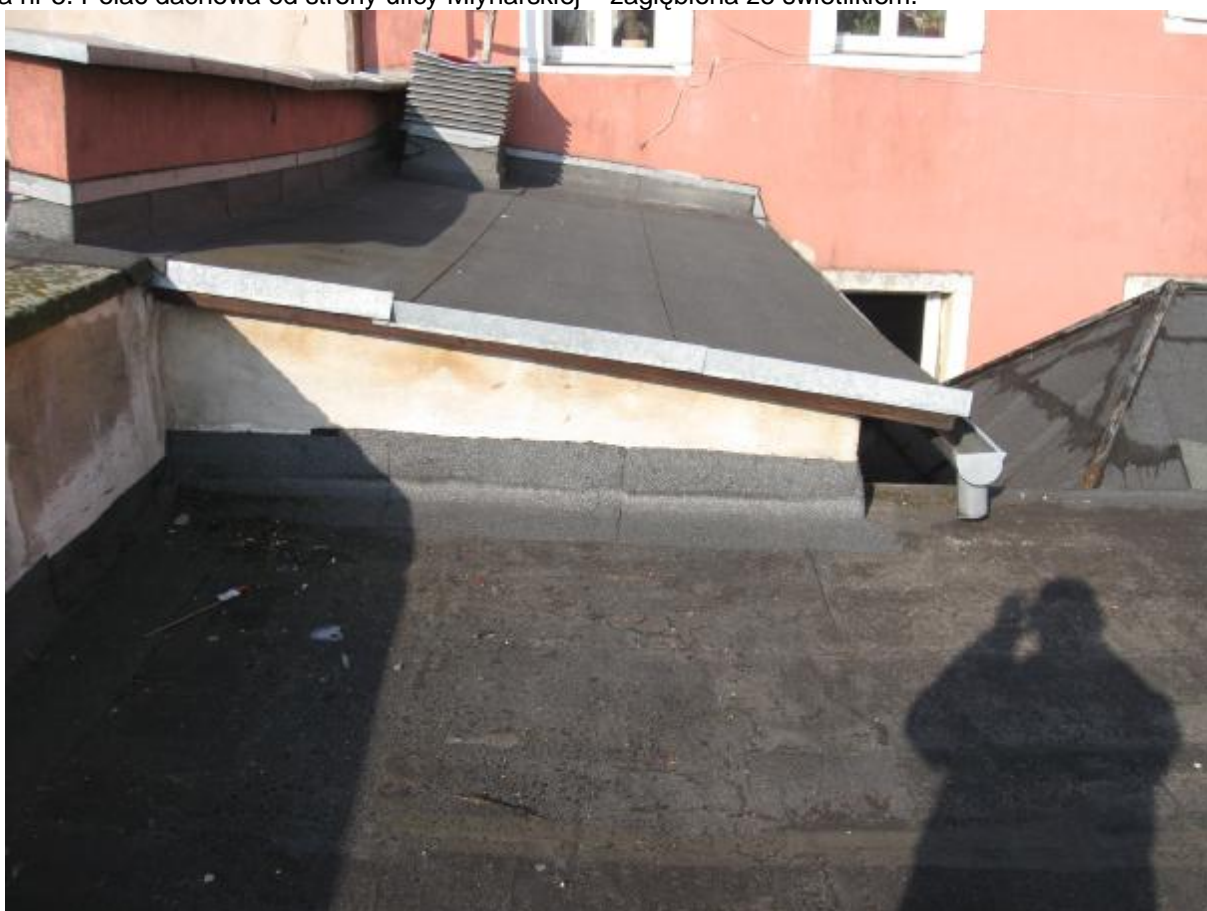
Fotografia nr 6. Połąć dachowa nad zapleczem Civitas Christiana.

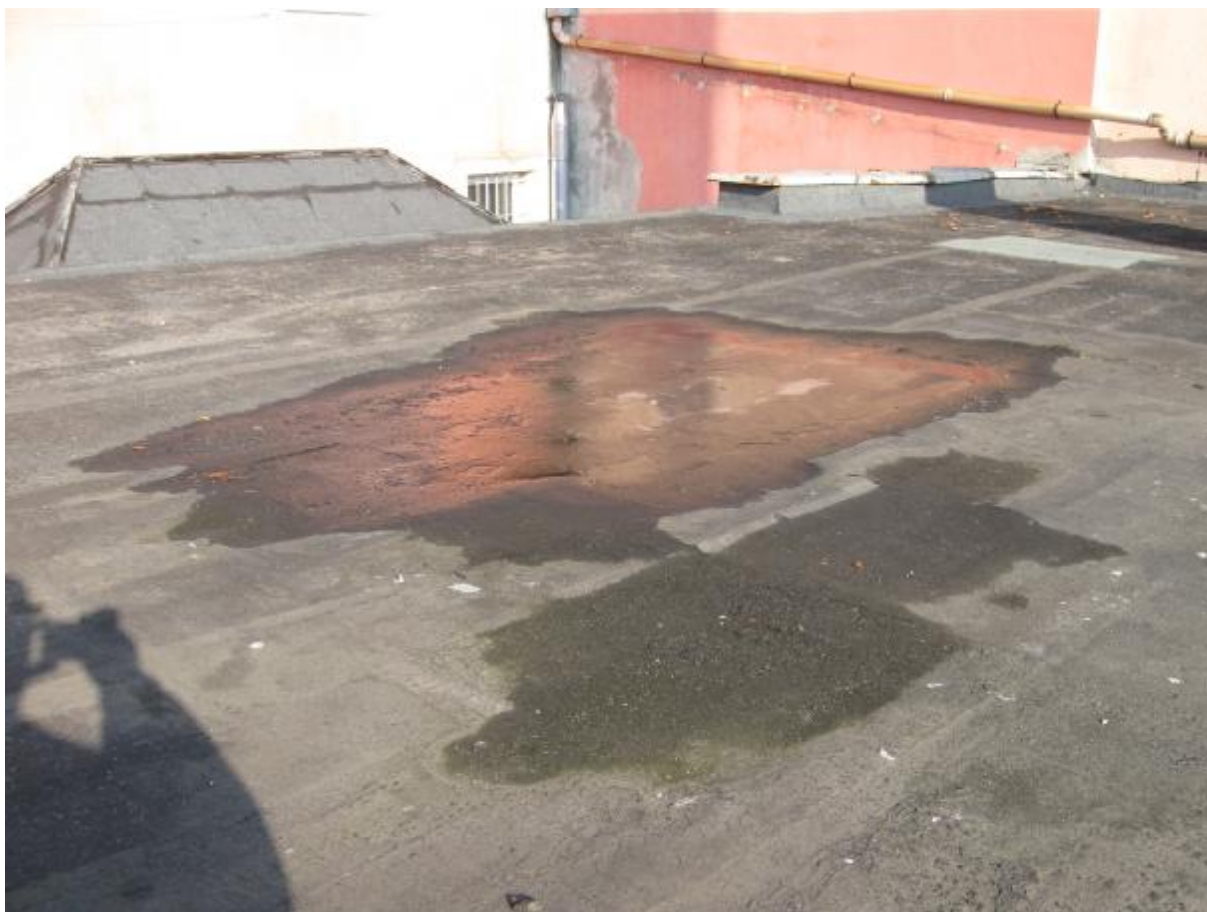
Fotografia nr 7. Główna połać dachowa od strony ulicy Młynarskiej – widoczne zapadnięcie z zastoiskami wody.

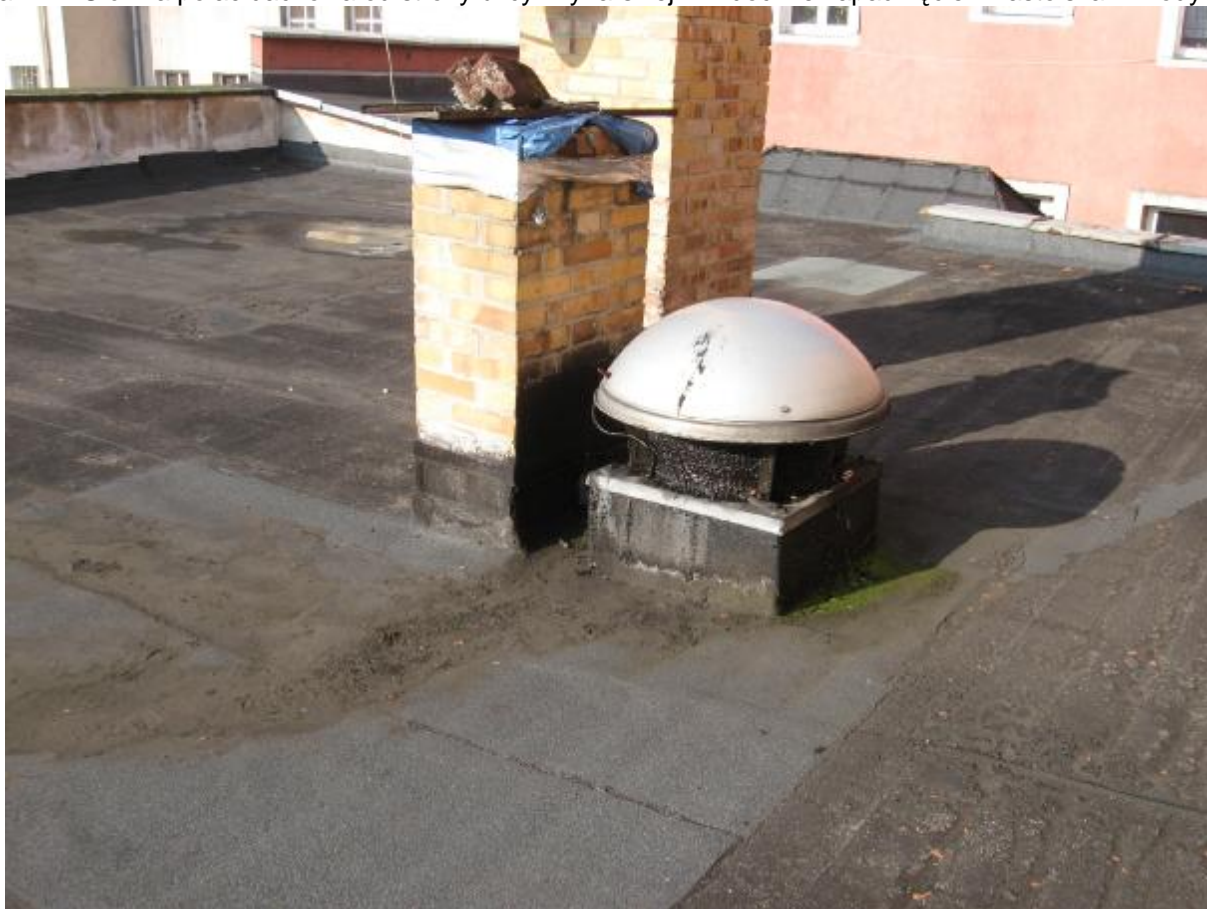
Fotografia nr 8. Wentylator z osadami tłuszczu na połaci dachowej.
