**DOKUMENTACJA
FOTOGRAFICZNA
(fragmenty)**

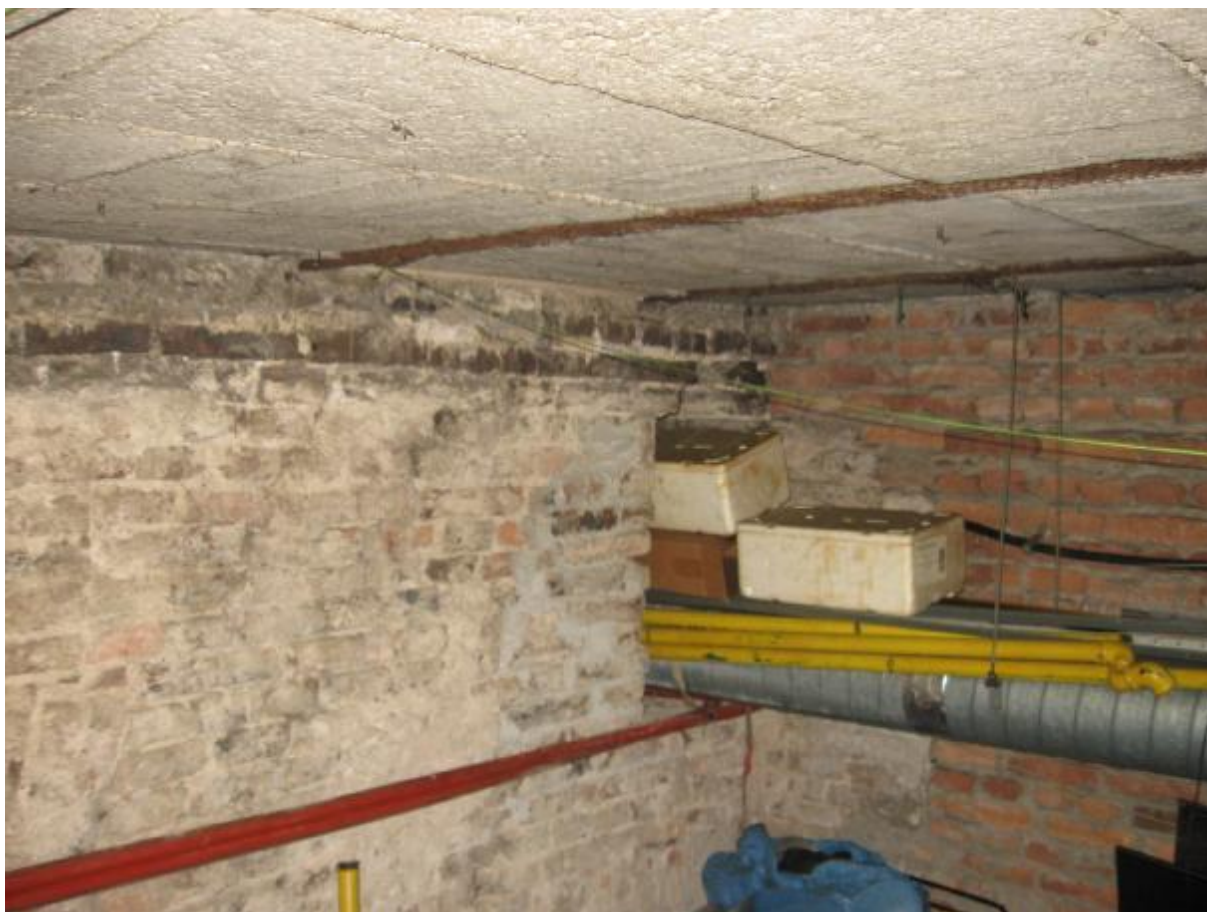
Fotografia nr 9. Strop WPS nad pomieszczeniem zaplecza restauracji.

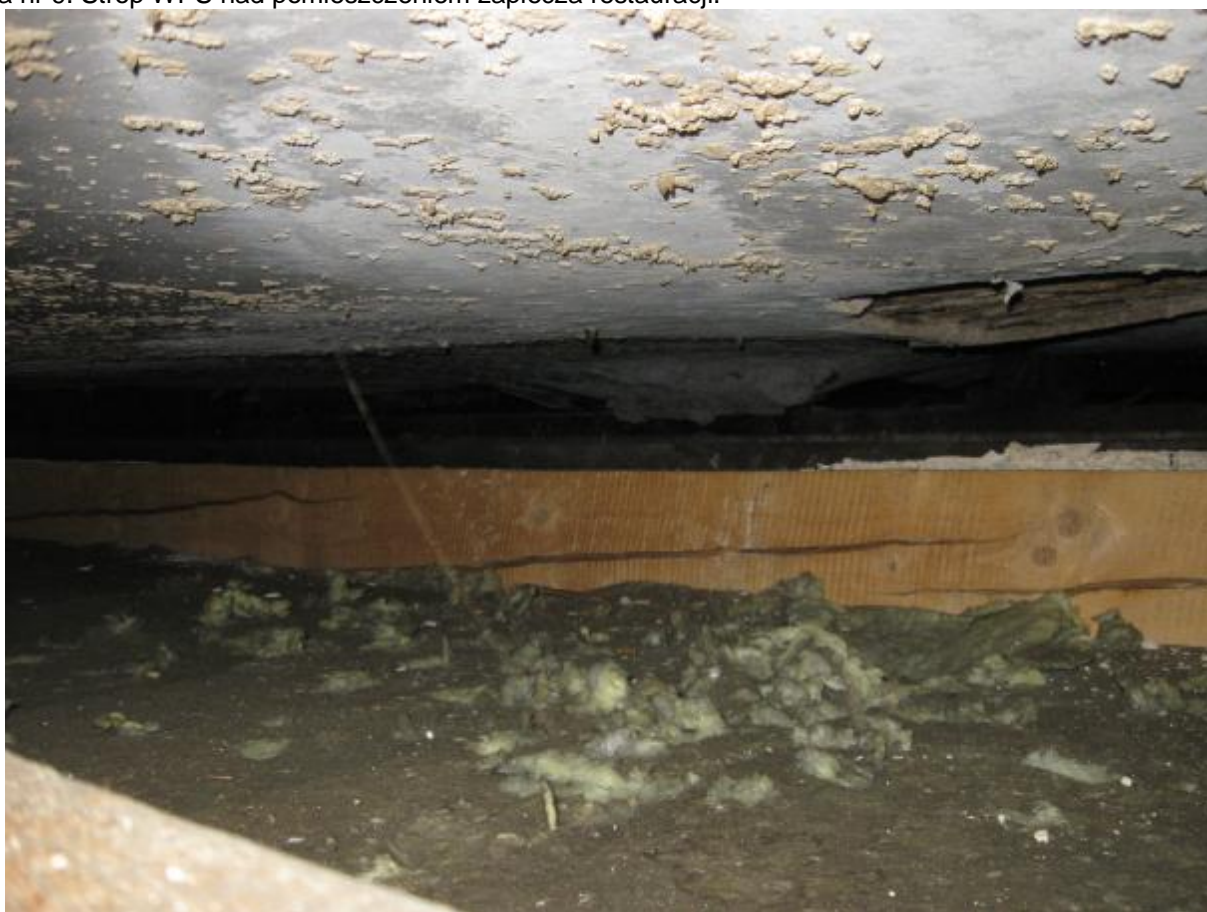
Fotografia nr 10. Pośredni strop drewniany nad pomieszczeniem sali restauracyjnej. Widoczne odkształcenie połaci dachu.

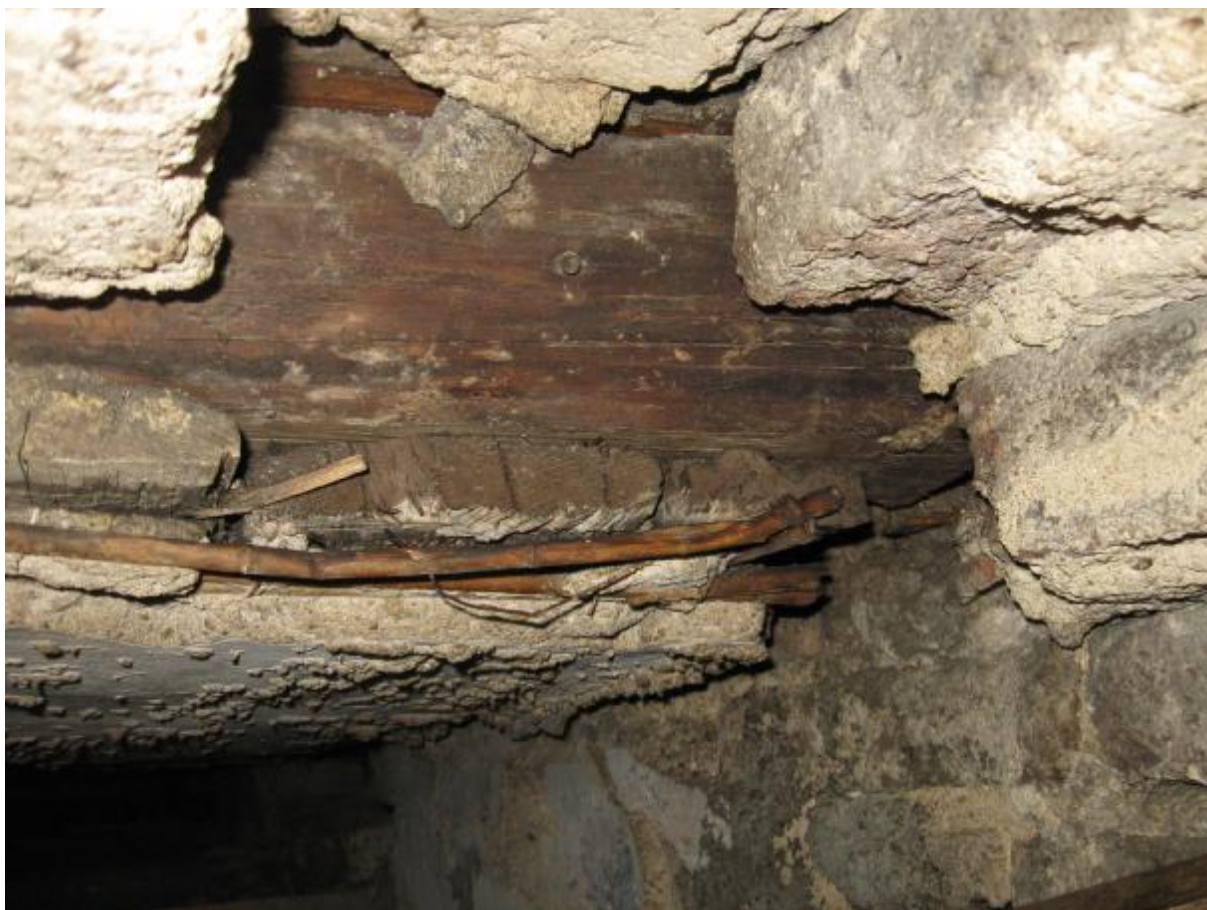
Fotografia nr 11. Główna połać dachowa nad помещением sali restauracyjnej widoczna także na fotografii poprzedniej.

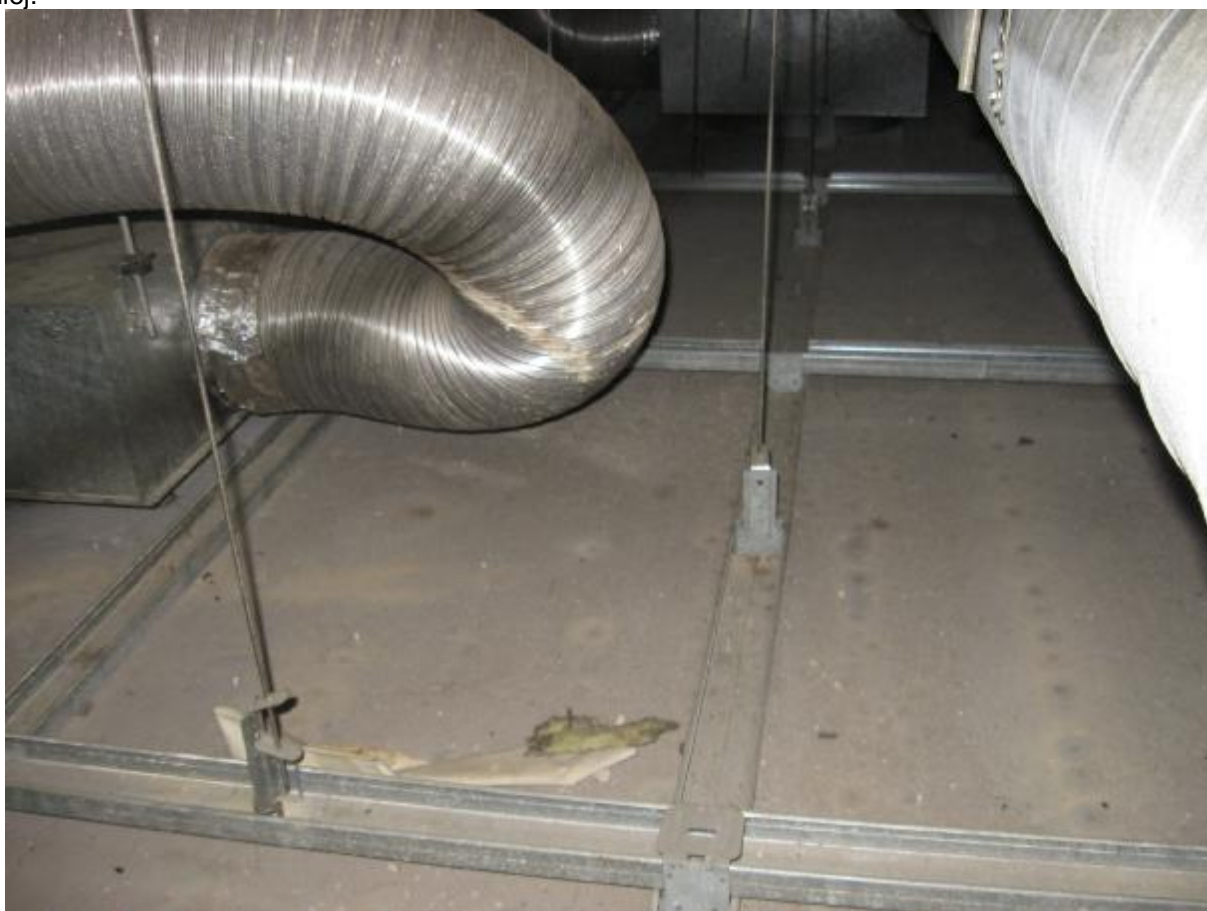
Fotografia nr 12. Przestrzeń nad sufitem sali restauracyjnej wykonanym z płyt g-k. – widoczna instalacja wentylacyjna restauracji.

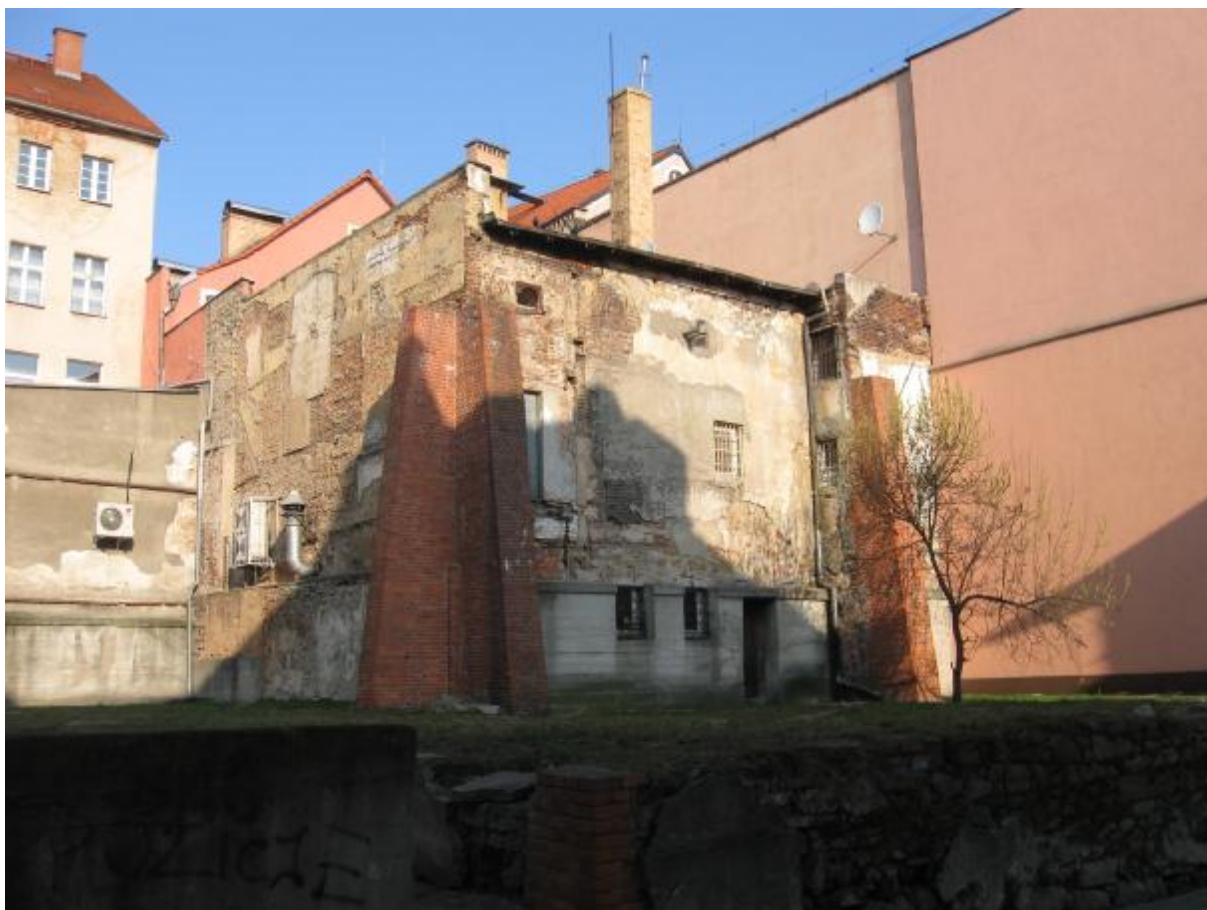
Fotografia nr 1. Widok budynku od strony ulicy Młynarskiej.

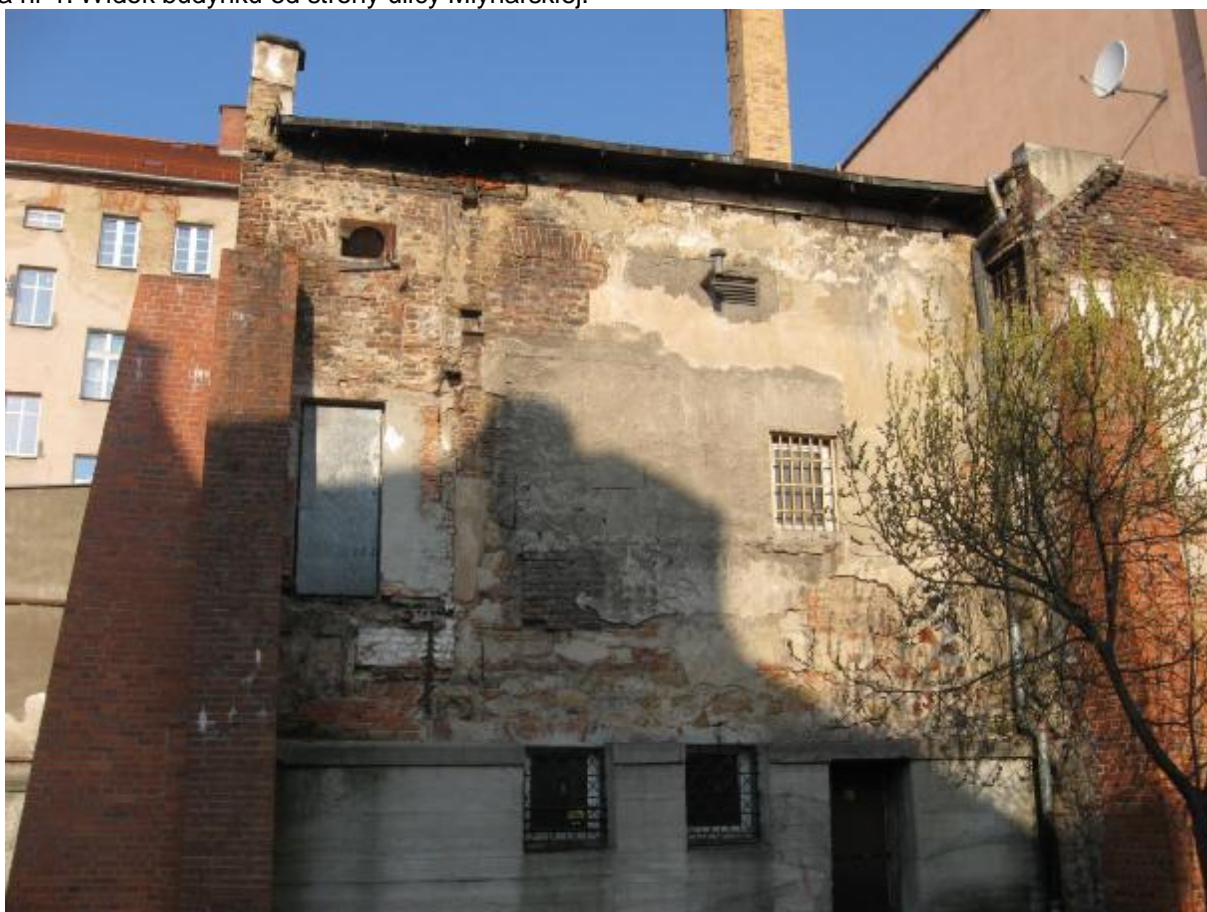
Fotografia nr 2. Widok budynku od strony ulicy Młynarskiej - zbliżenie.

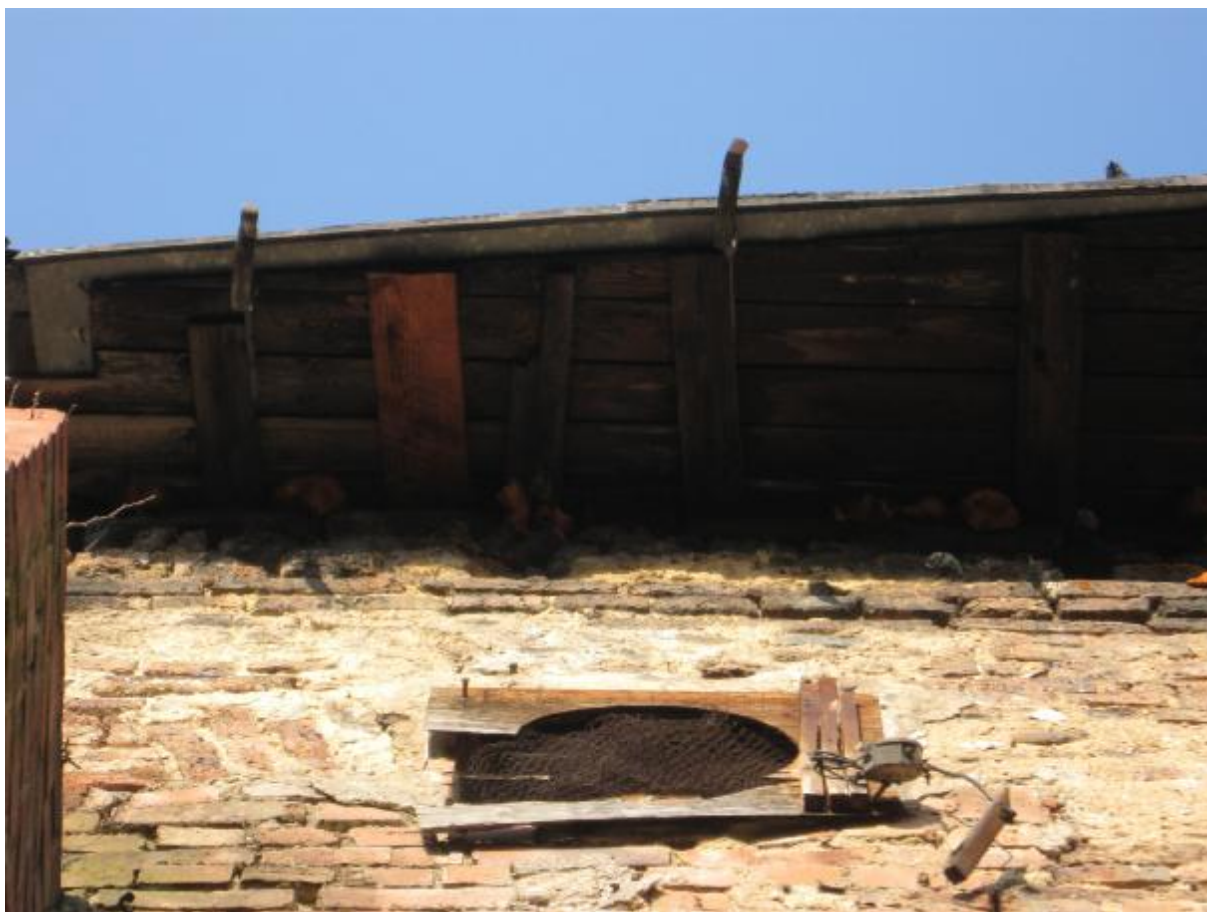
Fotografia nr 3. Okap głównej połaci dachowej od strony ulicy Młynarskiej – zbliżenie.

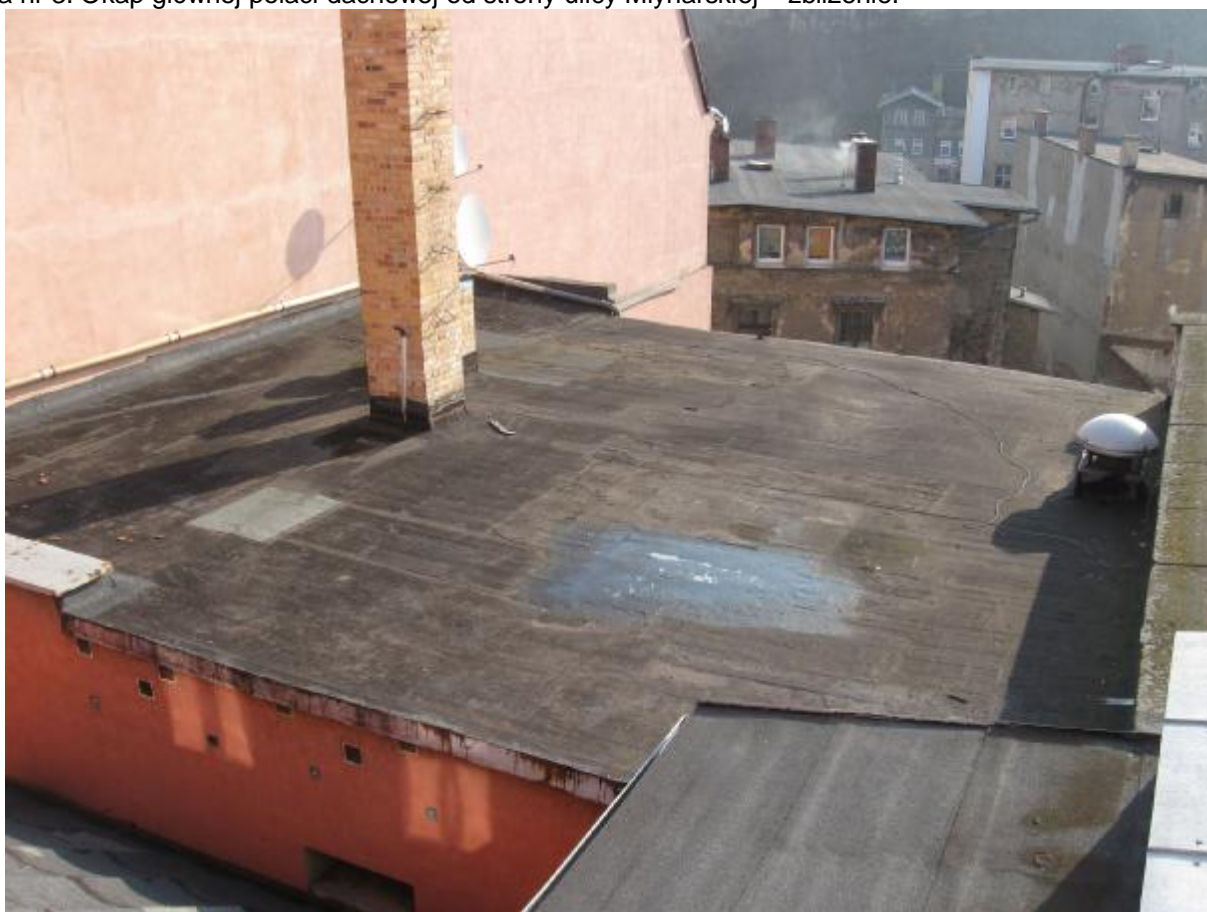
Fotografia nr 4. Główna połać dachowa od strony ulicy Młynarskiej.

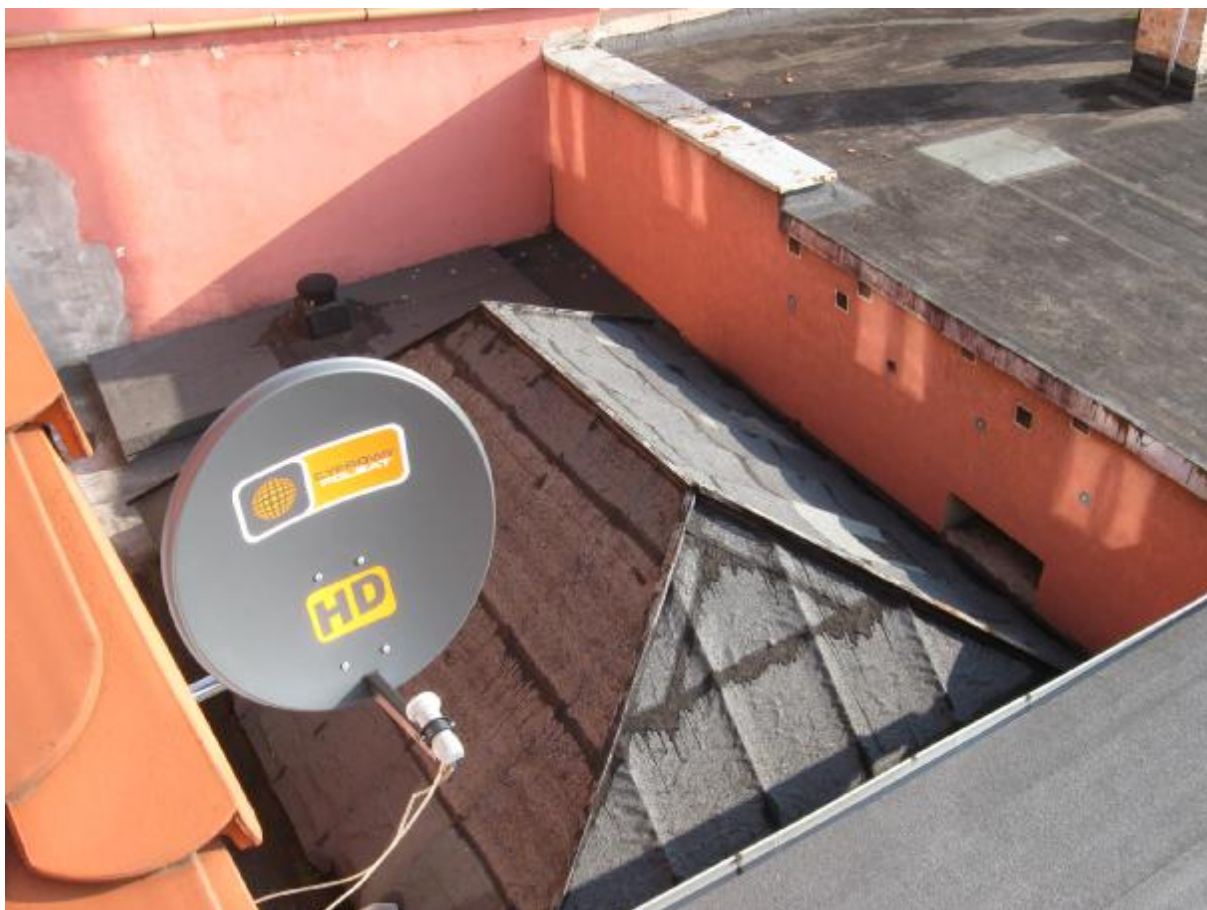
Fotografia nr 5. Połąć dachowa od strony ulicy Młynarskiej – zagłębiona ze świetlikiem.

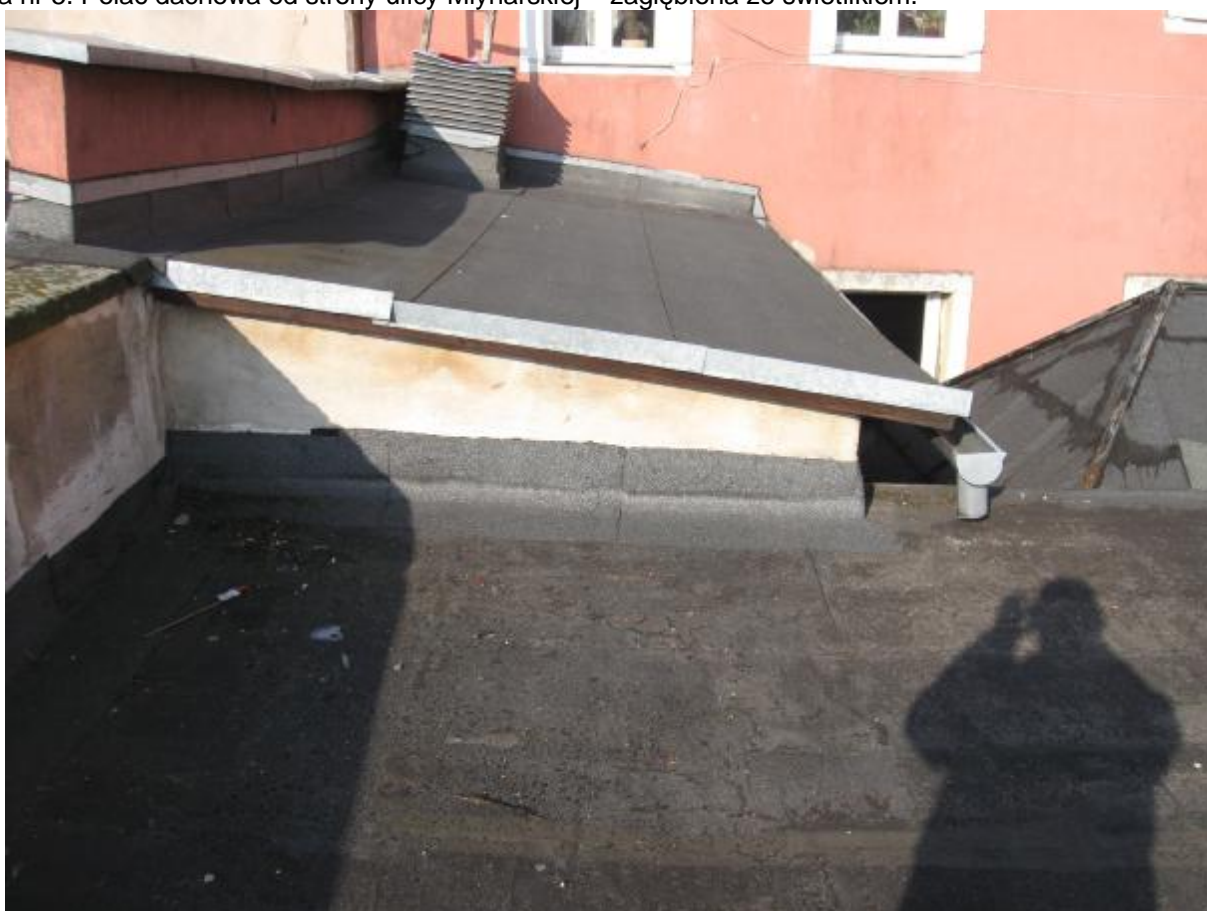
Fotografia nr 6. Połąć dachowa nad zapleczem Civitas Christiana.

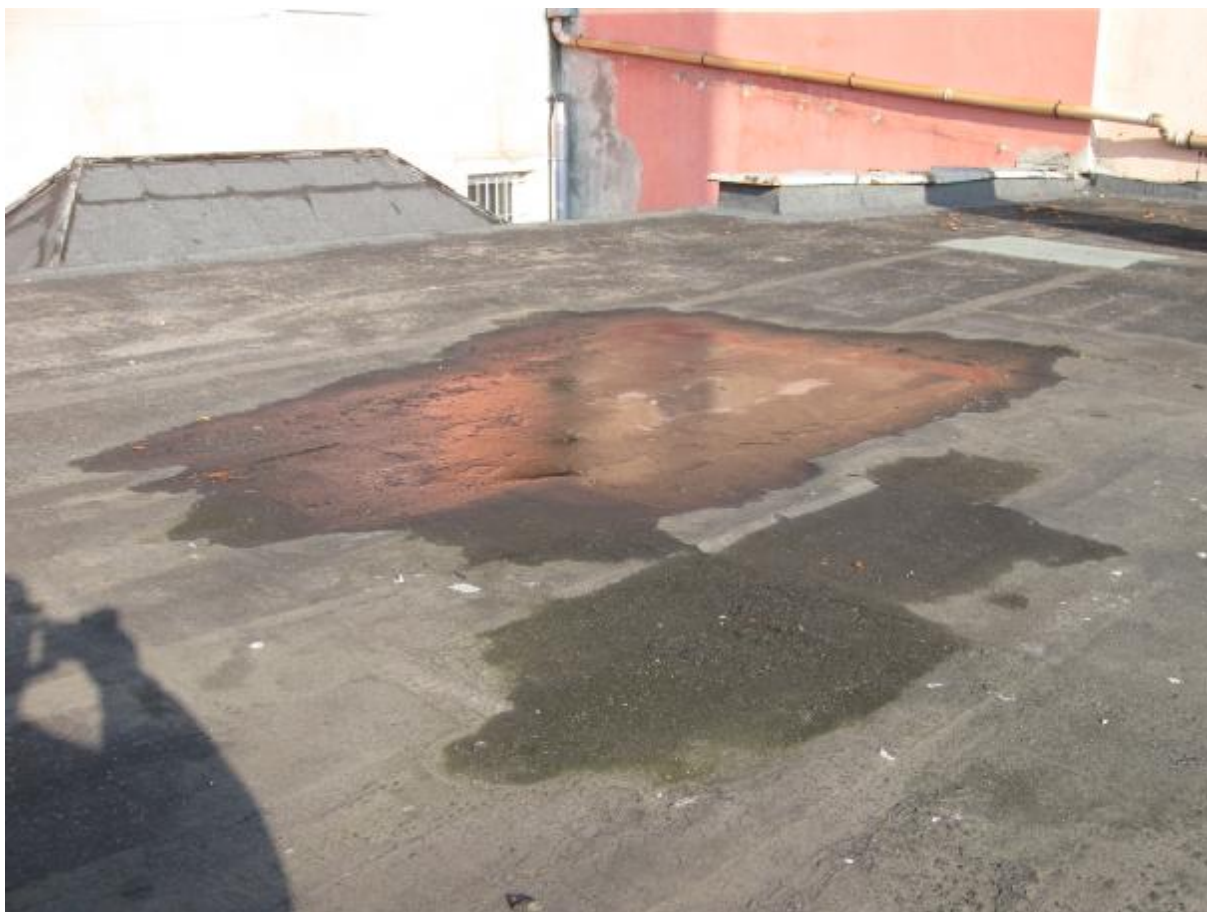
Fotografia nr 7. Główna połać dachowa od strony ulicy Młynarskiej – widoczne zapadnięcie z zastoiskami wody.

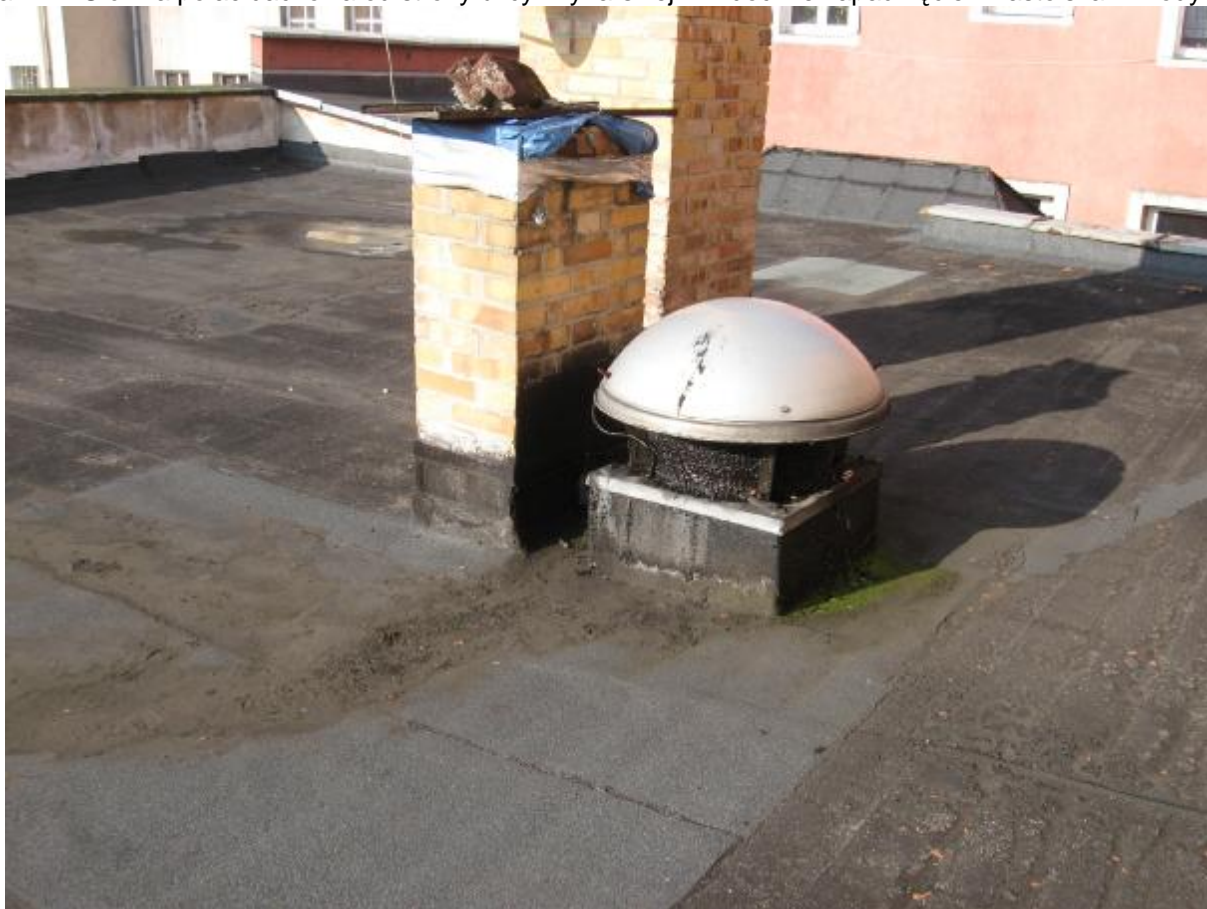
Fotografia nr 8. Wentylator z osadami tłuszczu na połaci dachowej.

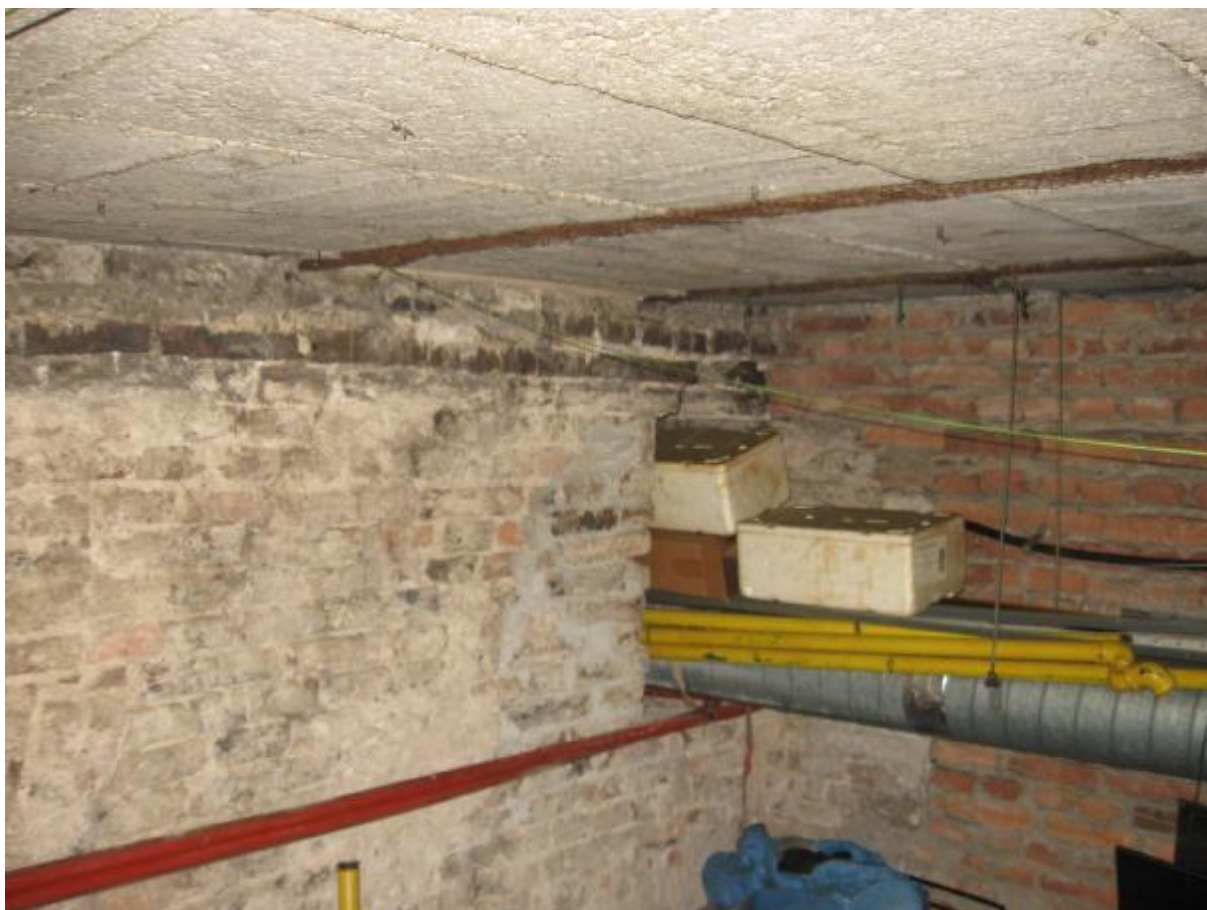
Fotografia nr 9. Strop WPS nad pomieszczeniem zaplecza restauracji.

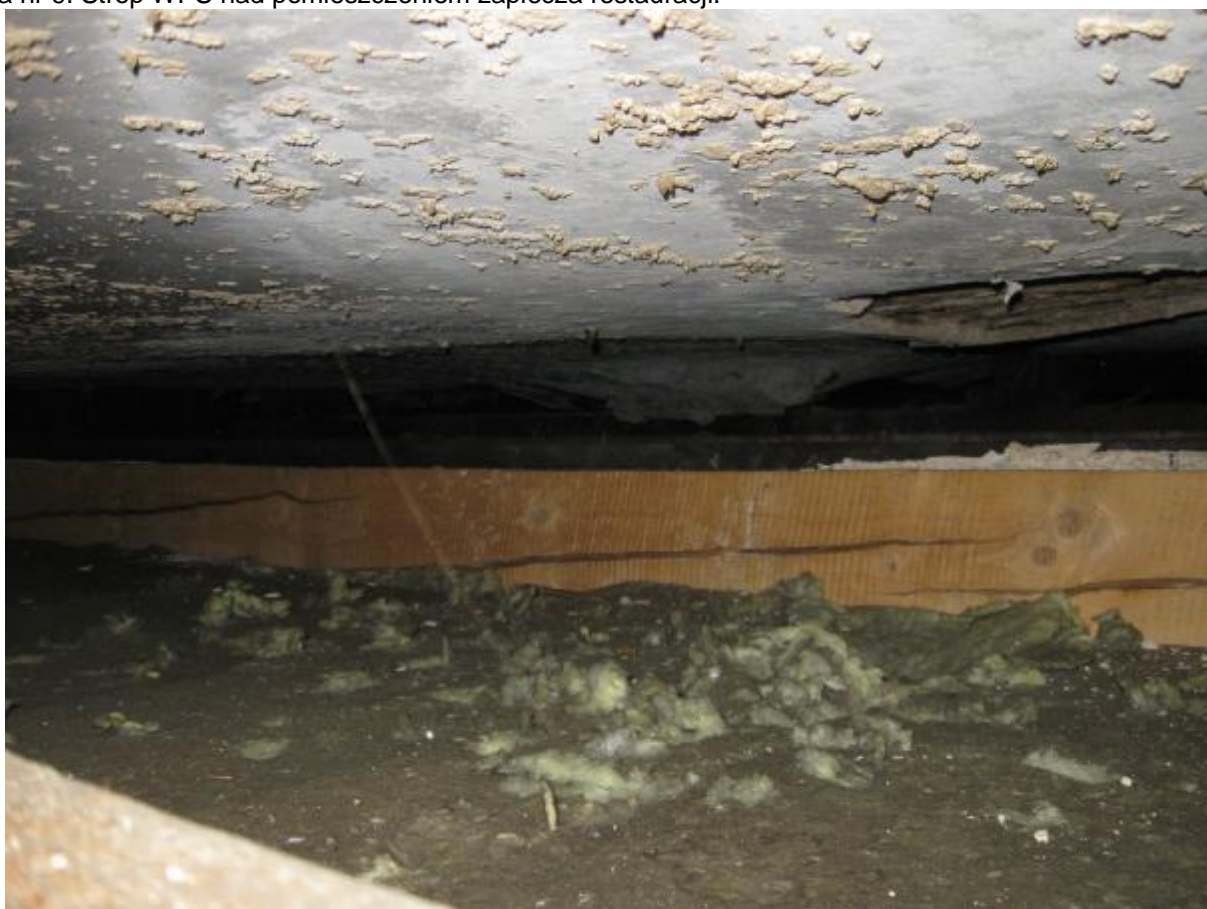
Fotografia nr 10. Pośredni strop drewniany nad pomieszczeniem sali restauracyjnej. Widoczne odkształcenie połaci dachu.

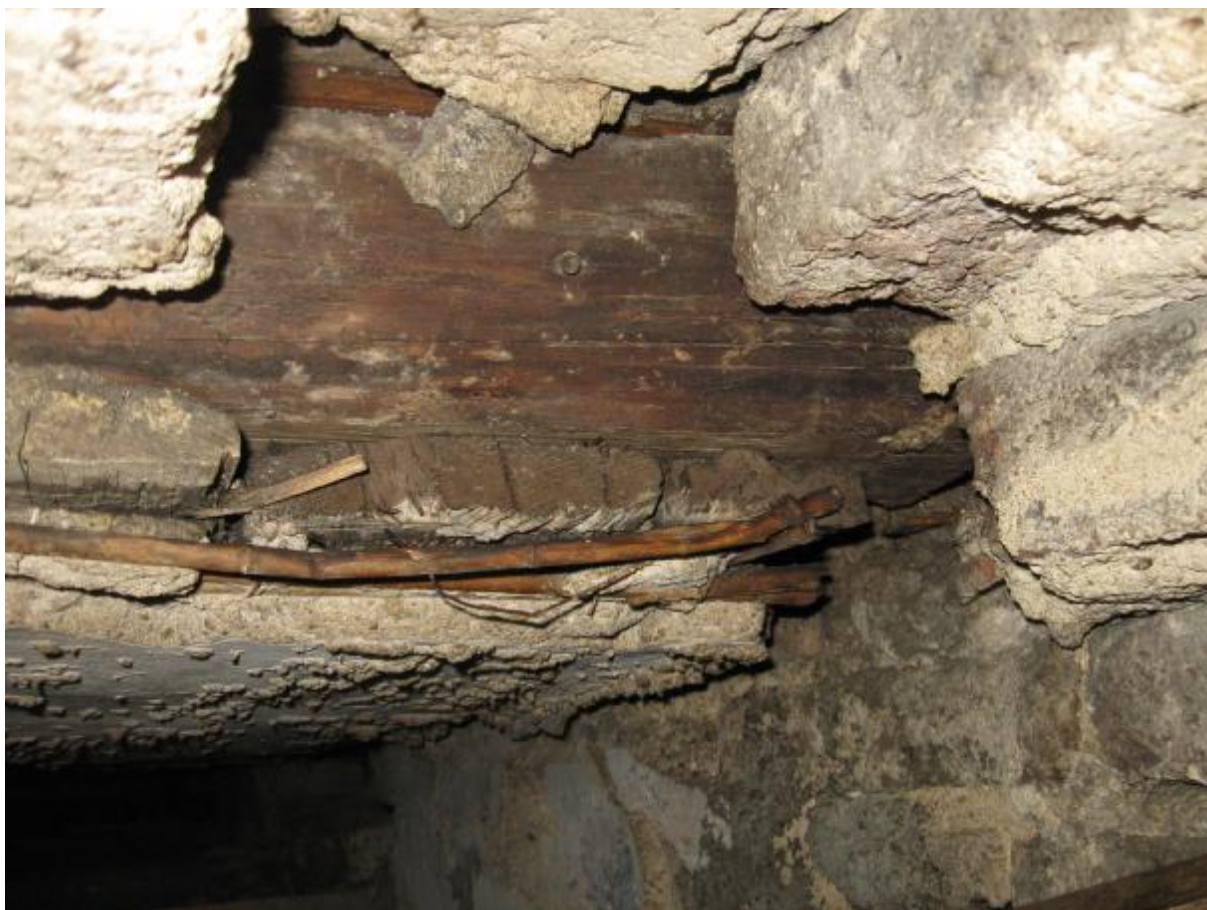
Fotografia nr 11. Główna połać dachowa nad помещением sali restauracyjnej widoczna także na fotografii poprzedniej.

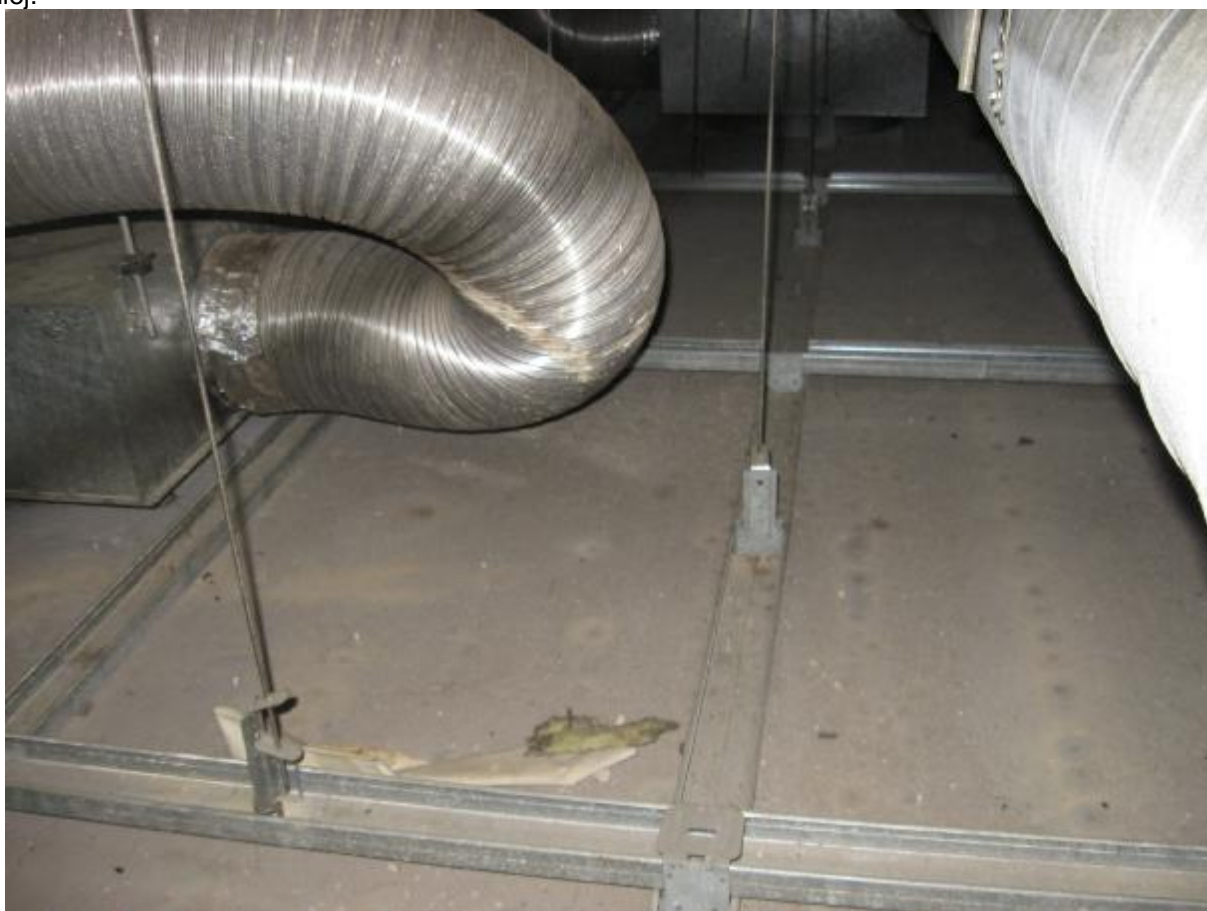
Fotografia nr 12. Przestrzeń nad sufitem sali restauracyjnej wykonanym z płyt g-k. – widoczna instalacja wentylacyjna restauracji.

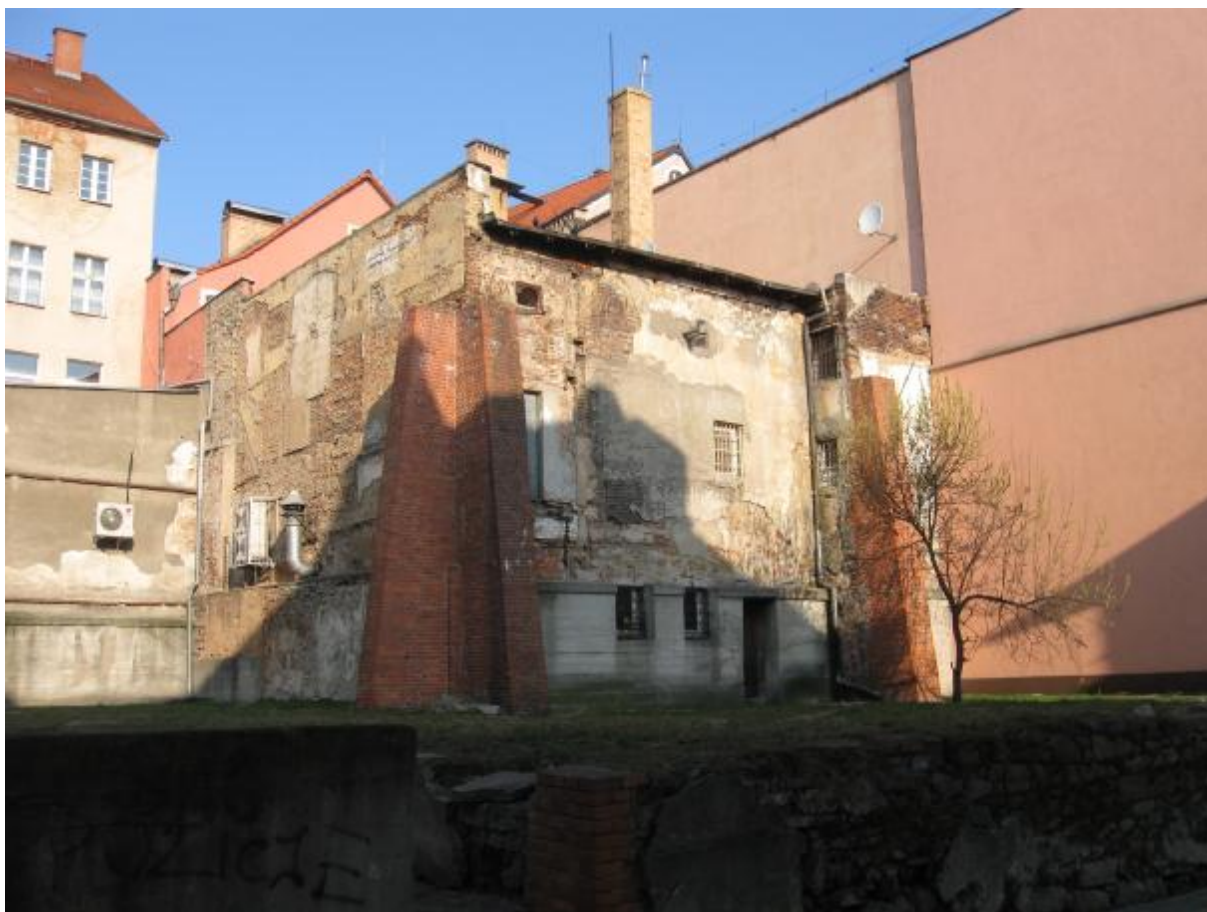
Fotografia nr 1. Widok budynku od strony ulicy Młynarskiej.

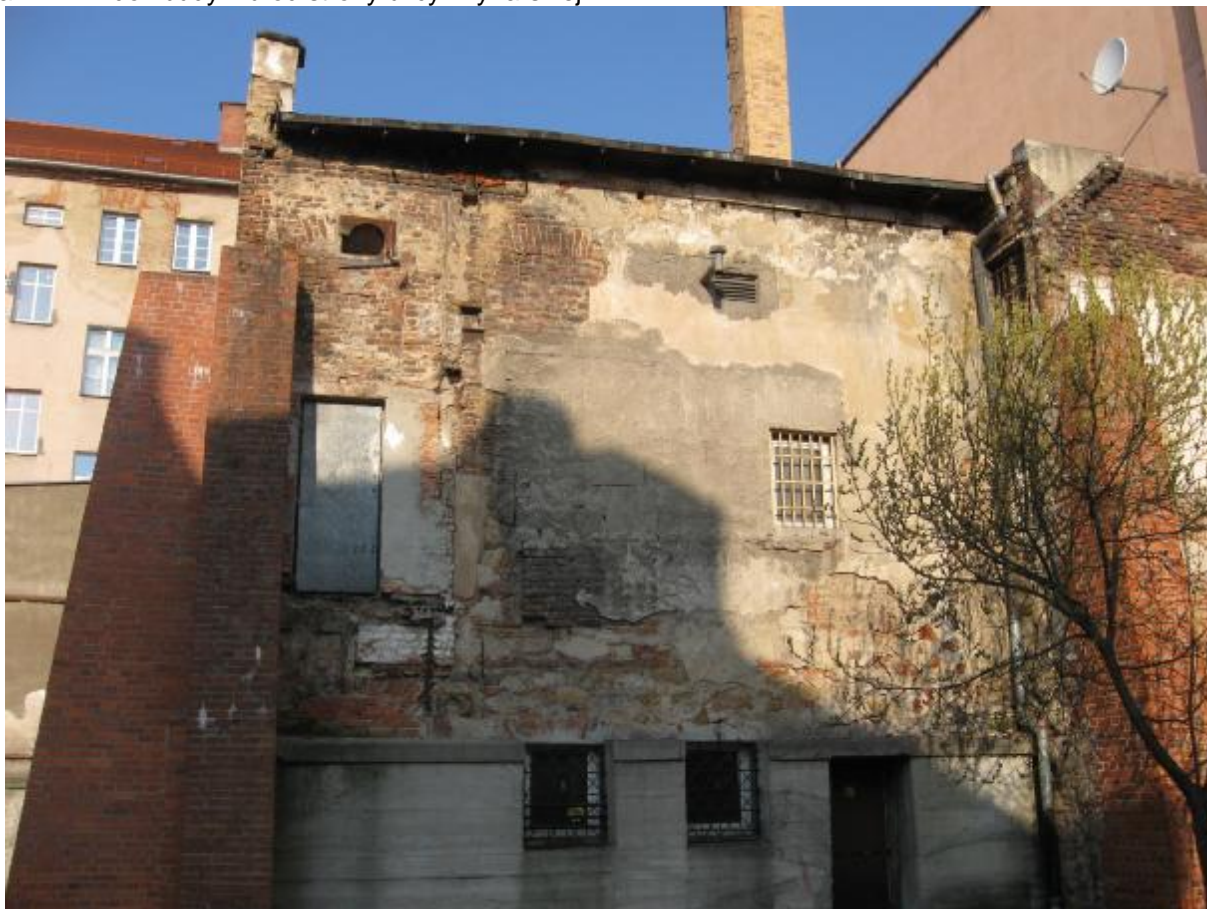
Fotografia nr 2. Widok budynku od strony ulicy Młynarskiej - zbliżenie.

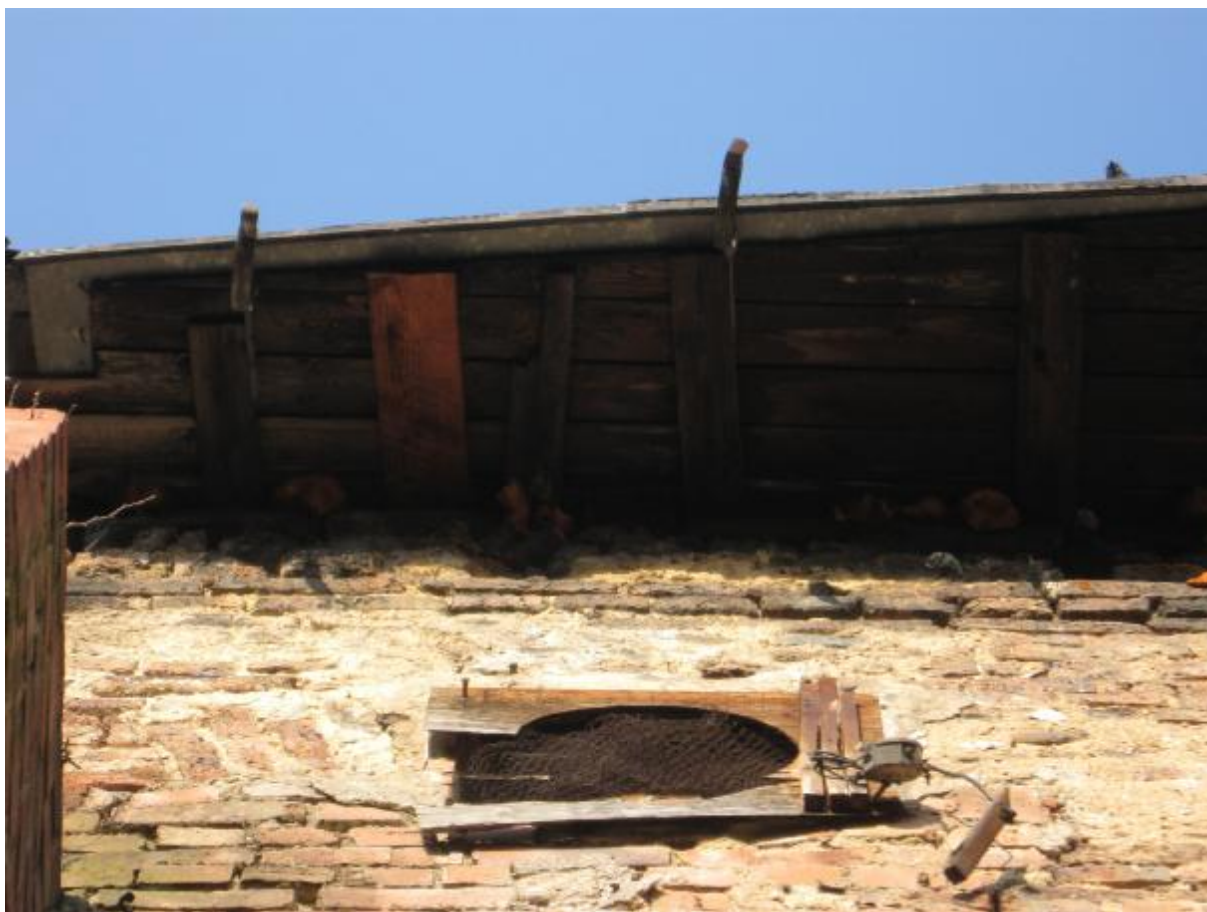
Fotografia nr 3. Okap głównej połaci dachowej od strony ulicy Młynarskiej – zbliżenie.

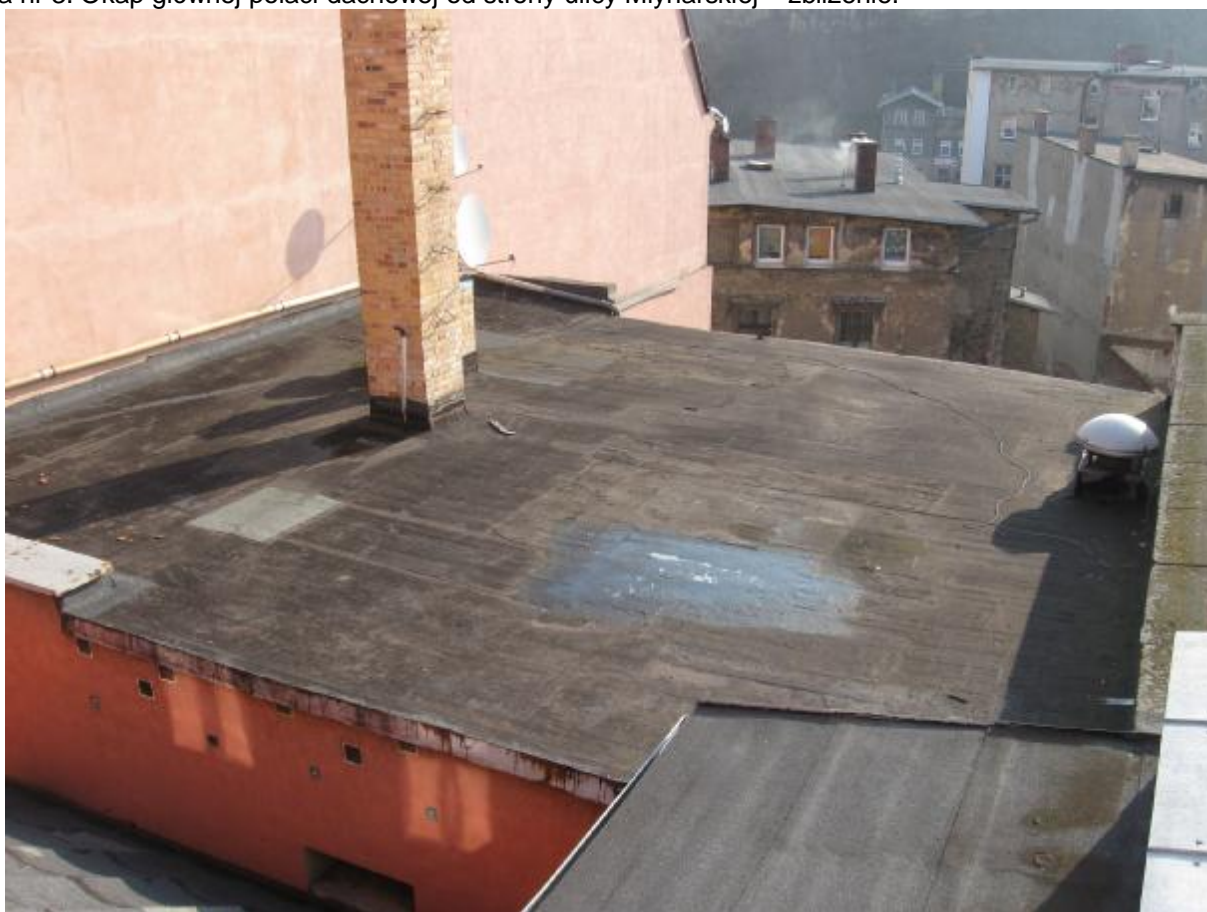
Fotografia nr 4. Główna połać dachowa od strony ulicy Młynarskiej.
