**DOKUMENTACJA
FOTOGRAFICZNA
(fragmenty)**

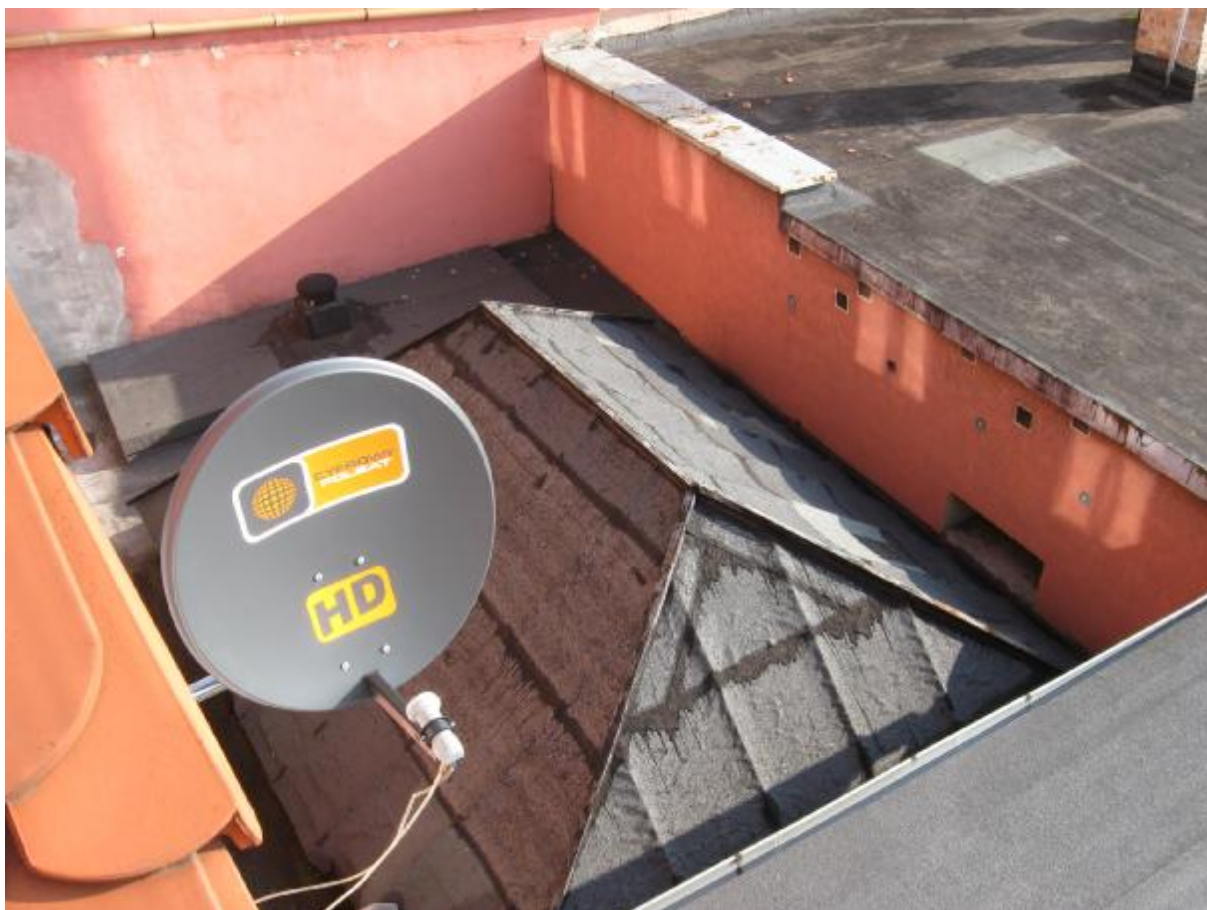
Fotografia nr 5. Połąć dachowa od strony ulicy Młynarskiej – zagłębiona ze świetlikiem.

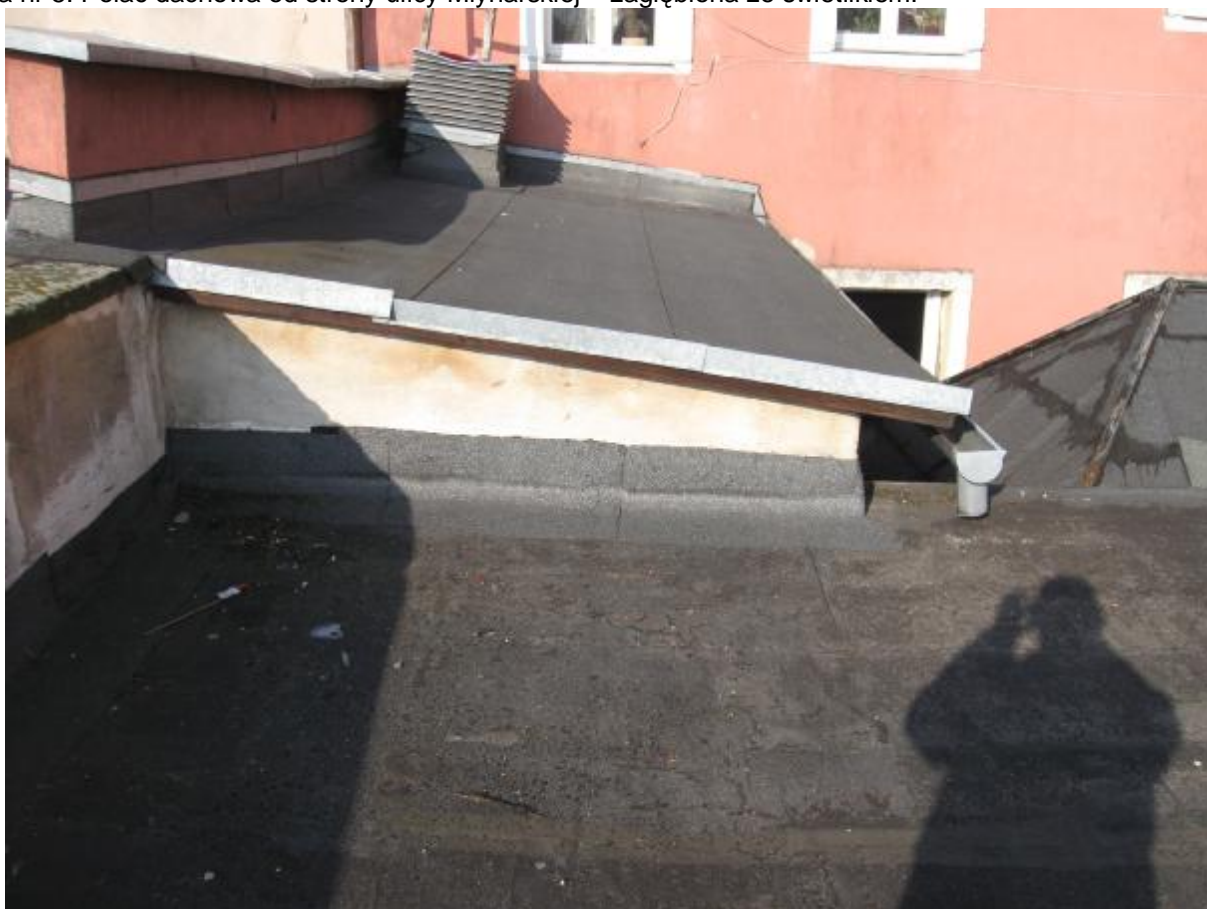
Fotografia nr 6. Połąć dachowa nad zapleczem Civitas Christiana.

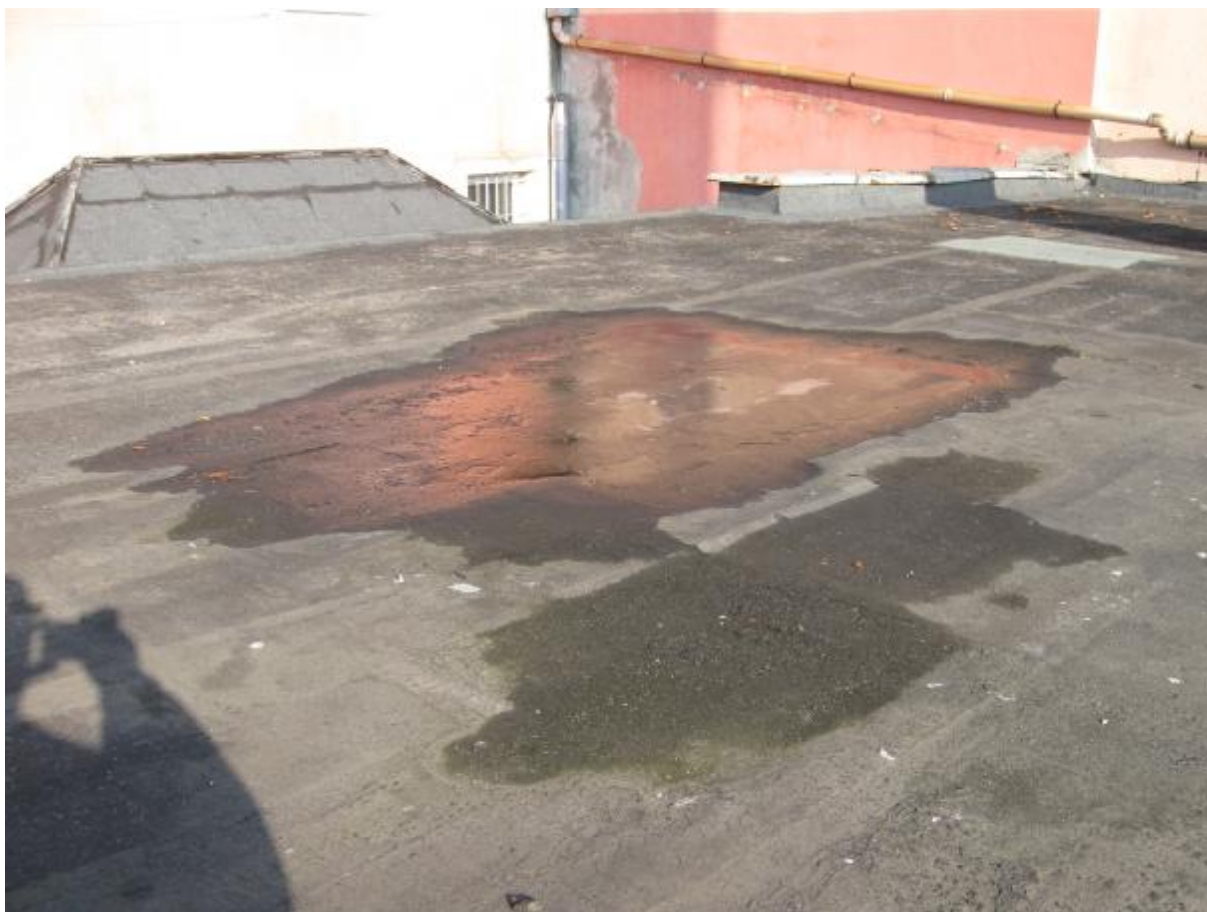
Fotografia nr 7. Główna połać dachowa od strony ulicy Młynarskiej – widoczne zapadnięcie z zastoiskami wody.

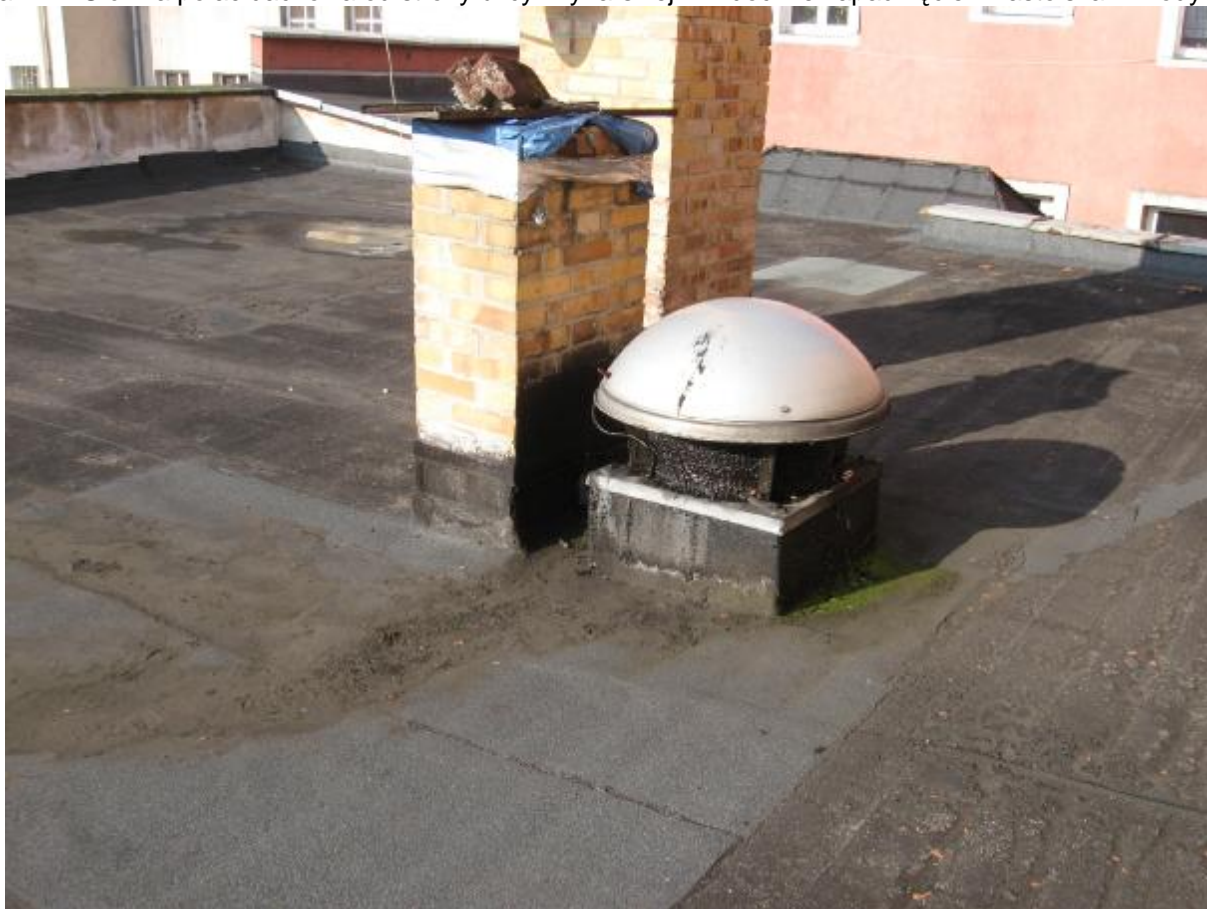
Fotografia nr 8. Wentylator z osadami tłuszczu na połaci dachowej.

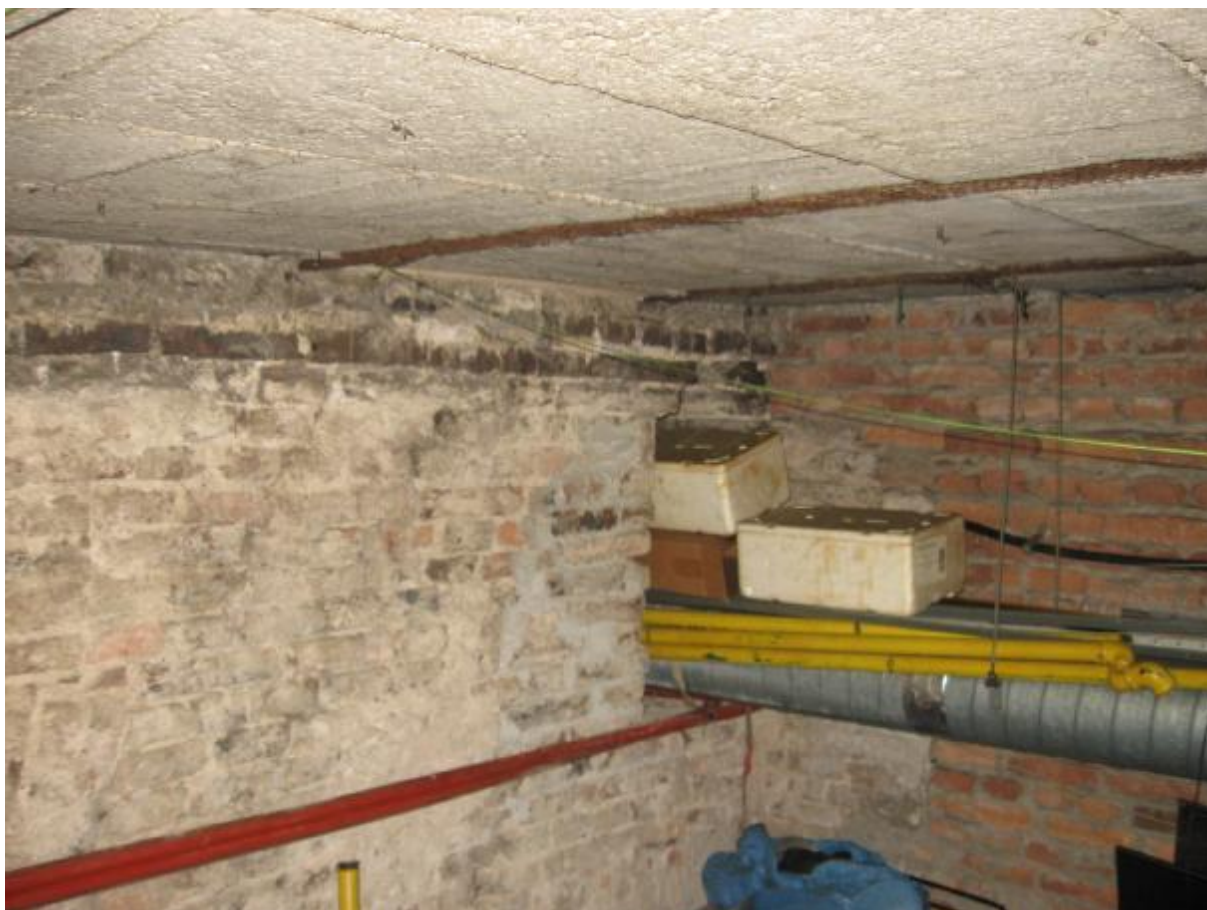
Fotografia nr 9. Strop WPS nad pomieszczeniem zaplecza restauracji.

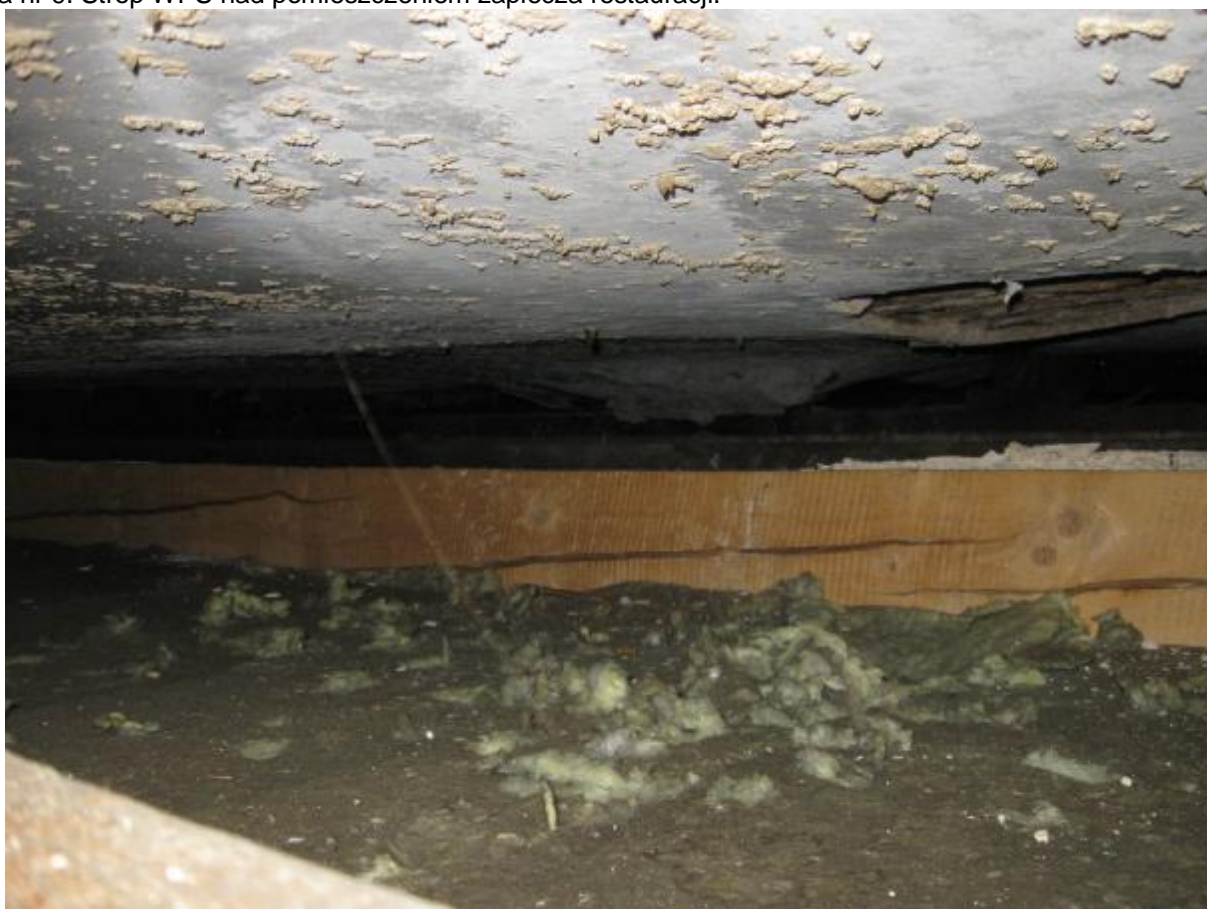
Fotografia nr 10. Pośredni strop drewniany nad pomieszczeniem sali restauracyjnej. Widoczne odkształcenie połaci dachu.

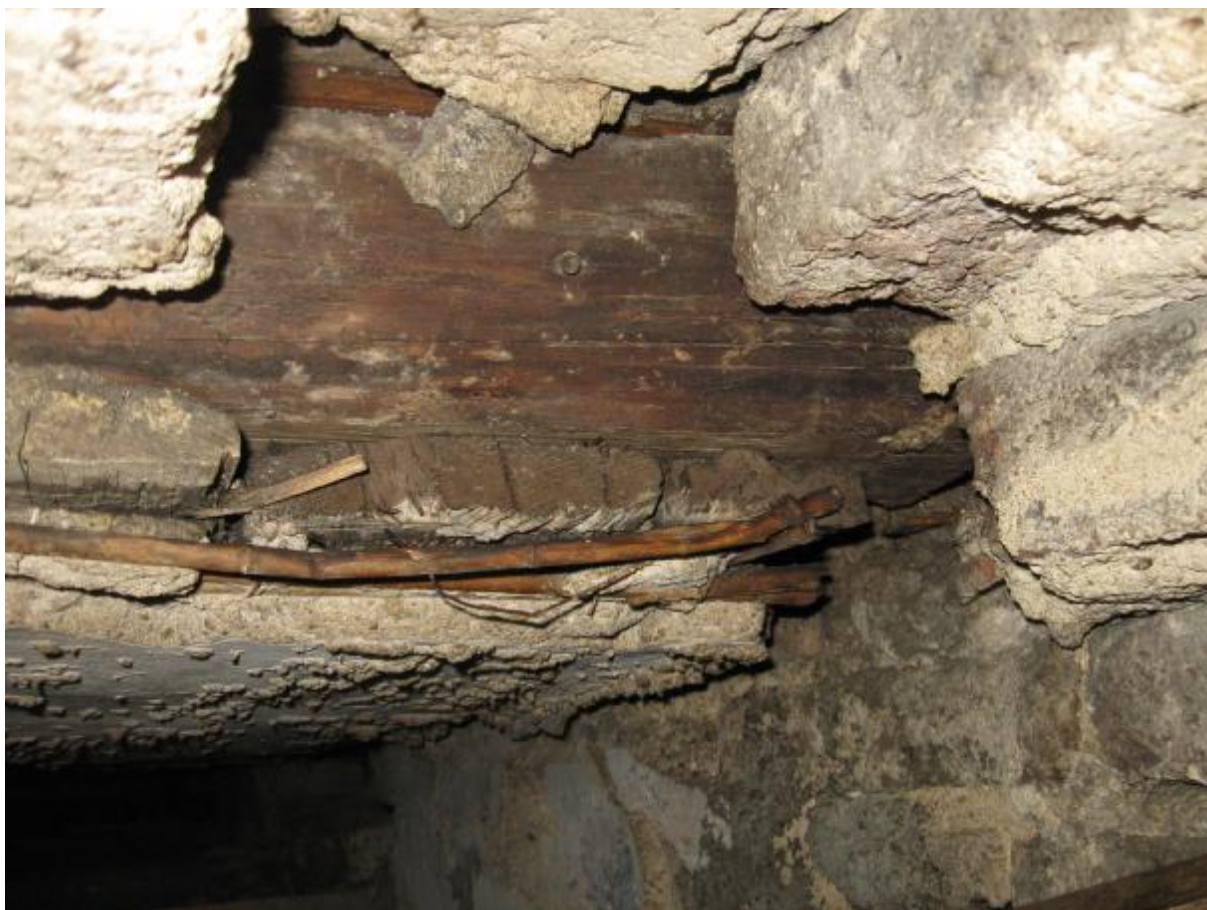
Fotografia nr 11. Główna połać dachowa nad помещением sali restauracyjnej widoczna także na fotografii poprzedniej.

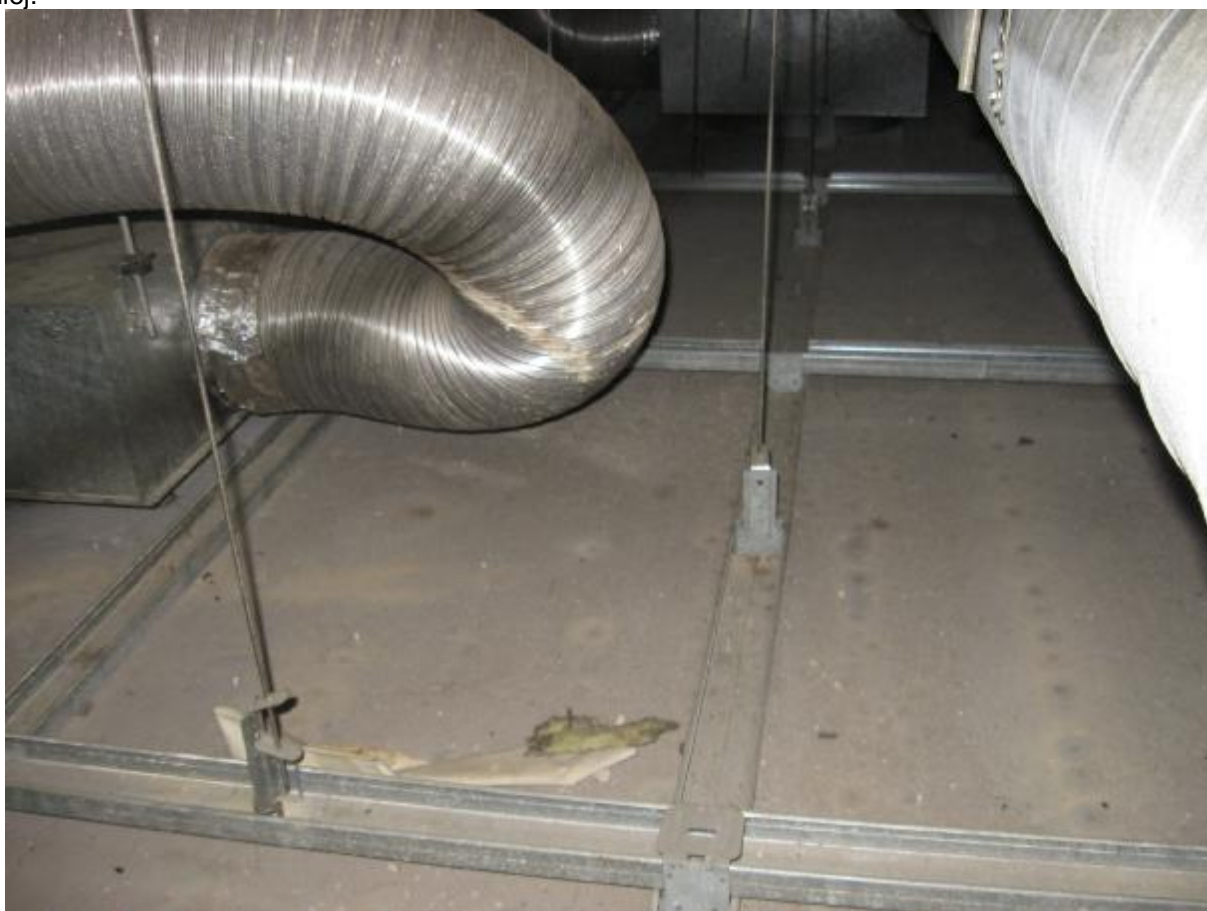
Fotografia nr 12. Przestrzeń nad sufitem sali restauracyjnej wykonanym z płyt g-k. – widoczna instalacja wentylacyjna restauracji.
