Notatka służbowa

Sporządzona po wizji lokalnej przeprowadzonej w sprawie ustalenia przyczyn pęknięcia filaru umiejscowionego w wejściu do lokalu użytkowego – sklepu obuwniczego.

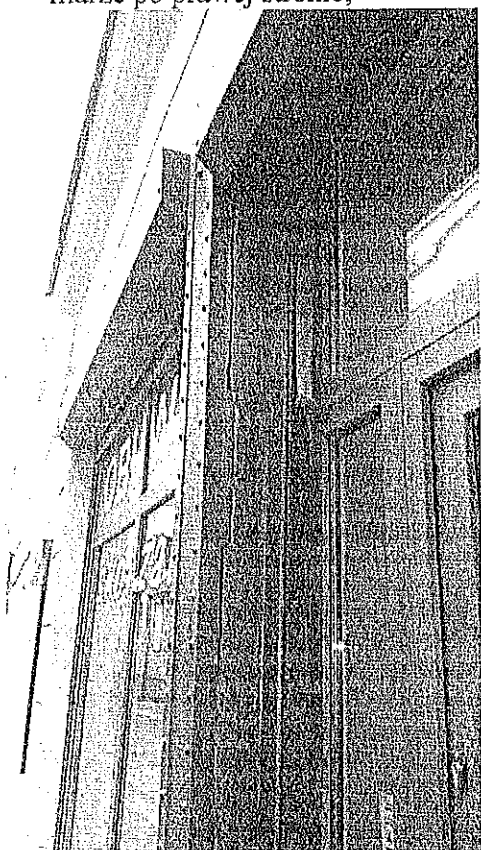
1. Przy wejściu do lokalu użytkowego (sklepu obuwniczego) widoczne pęknięcie na filarze po prawej stronie;

W celu ustalenia przyczyn występujących w nieruchomości spękań należy wykonać ekspertyzę techniczną budynku.

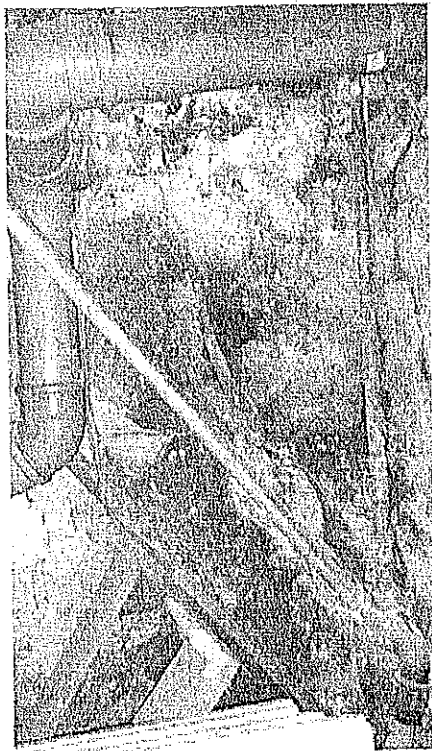
2. W piwnicy nieruchomości widoczne pęknięcia, podstemplowane elementy budynku;

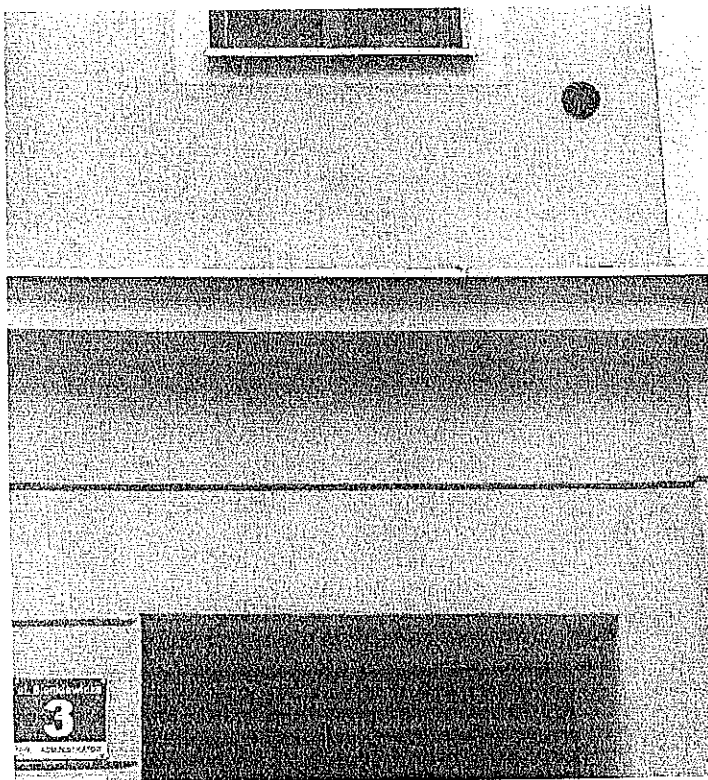
3. Przy wejściu na klatkę schodową widoczne pęknięcie na elewacji;
