**PROTOKÓŁ Nr 621A**

**z kontroli przewodów kominowych w budynku**

administrowanym przez MZB Sp. z o.o. BOK Podgórze  
położonym w Wałbrzychu przy ul. KASZUBSKA nr 21

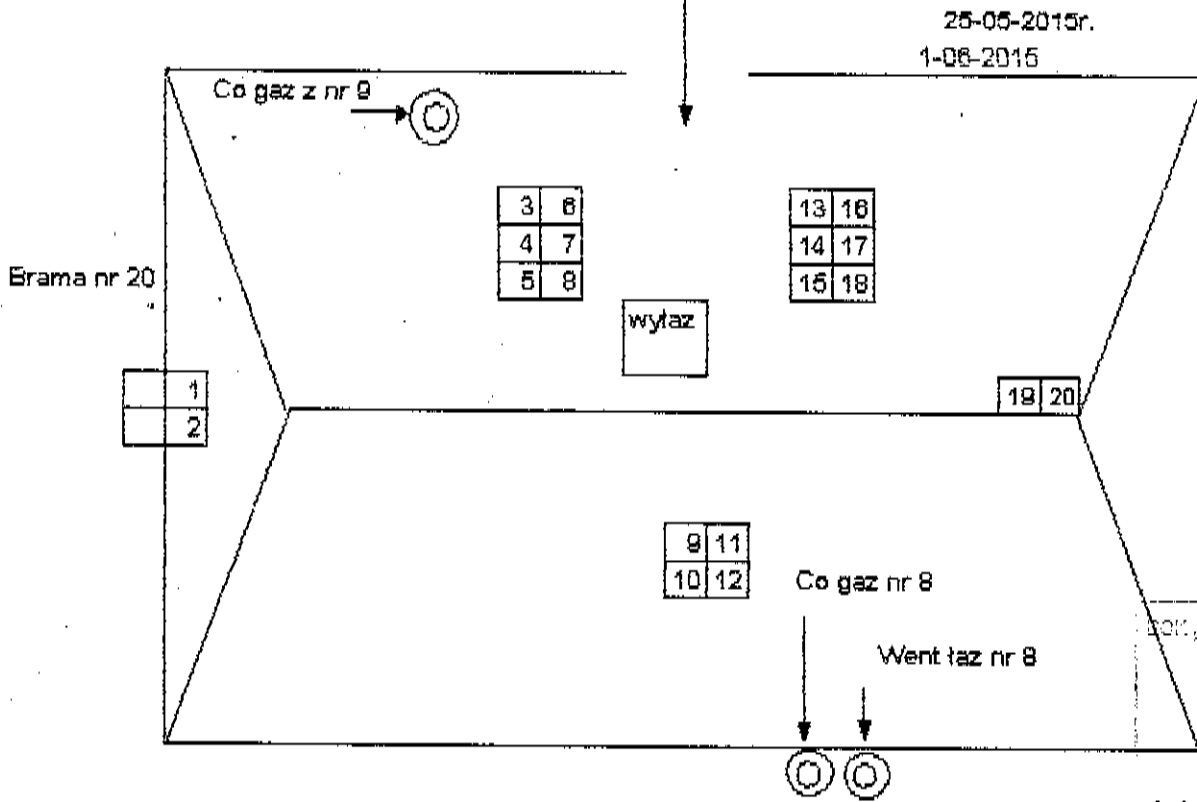
Kominy są w stanie dobrym , w dniu kontroli przewody szczelne .

W przewodzie nr 7 dwa junkersy z mieszk nr 3 i 6 .

- Mieszk nr 1 brak wenty wyw w kuchni, nieprawidłowe podłączenie w przewodzie nr 14 wentyl łaz i junkers z mieszk nr 4 , uszczelnione oknami PCV
- Mieszk nr 2 nieprawidłowo włączony "junkers" do przewodu wentylacji - zakaz używania
- Mieszk nr 3 nieprawidłowa aluminiowa rura spalin
- Mieszk nr 4 brak wentylacji wywiewnej w kuchni, mieszkanie uszczelnione oknami PCV zakaz używania "junkersa"
- Mieszk nr 5 wentylacja wywiewna łazienki razem z junkersem z mieszkania nr 2
- Mieszk nr 6 went łaz nieprawidłowa na zewnątrz , brak nawiewu dla pieca Co,
- Mieszk nr 7 zbyt mały nawiew w drzwiach łazienki, brak wentylacji wywiewnej w kuchni
- Mieszk nr 8 zbyt mały nawiew w drzwiach łazienki , uszczelnione oknami PCV
- Mieszk nr 9 zbyt mały nawiew w drzwiach łazienki, wentylacja wywiewna z kuchni i łazienki włączone są do tego samego przewodu- nieprawidłowo
