# KOMINIARSKA SPÓŁDZIELNIA PRACY "ŚW. FLORIAN"

## Opinia Nr

z wyników przeprowadzonych oględzin - ekspertyzy urządzeń grzewczo-kominowych

w budynku przy ul. Kolejarskiej nr 2 w Wałbrzychu  
dotycząca urządzeń grzewczo-kominowych używanych przez Wspólnotę Mieszkaniową  
w administracji B.O.K. Sobiecin

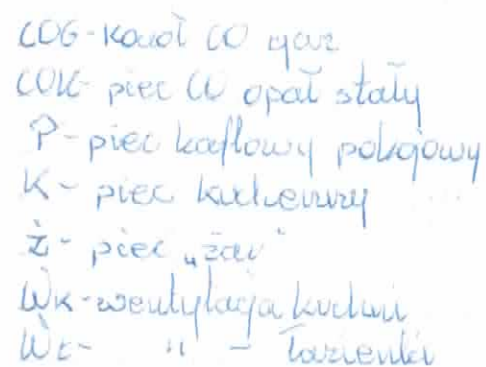
## SZKIC ORIENTACYJNY

- 1.2. Nieprawidłowe podłączenia: przewód nr 7 - piec COK z M-15 razem z piecem kominowym z M-9 i oraz w przewodzie nr 10 - piec COK z M-2 razem z piecem podłogowym z M-14. Słabowizja kotłowni z M-2, 11 i 15 do dokonania dokumentacji na powyższe piece.
- Ad 3.4.5. brak wentylacji wypiewowej w kuchni (brak piecy).
- M-2 uszczelnienie drzwi PCV (5 szt.) z 1 nawiewnikiem, brak wentylacji wypiewowej kuchni i łazienki, brak nawiewu drzwi łazienki, piec COK w salonie w zabudowie z płyt wapienowych - brak wentylacji wypiewowej - nawiewowej dla pieca COK.
- M-3 drzwi PCV z 4 nawiewnikami, piec COK w łazience - brak nawiewu drzwi łazienki i wentylacji nawiewowej dla pieca COK, brak wentylacji wypiewowej kuchni.
- Inne uwagi: M-4 piec COK w łazience - wentylacja wypiewowa łazienki zawężona nieprawidłowo, brak nawiewu drzwi łazienki, brak nawiewu dla pieca COK, brak wentylacji wypiewowej kuchni.

- M-5, 6, 7 - brak wentylacji wywiewnej kuchni.
- M-8 - brak wentylacji wywiewnej kuchni i łazienki, brak nawiewu w drzwiach łazienki.
- M-9 - okna PCV (bzt.) z jednym nawiewnikiem.

- M-10 - brak wentylacji wywiewnej kuchni i łazienki.
- M-11 - brak wentylacji wywiewnej w kuchni.
- M-12 - dwuszekiowe okna PCV bez nawiewników, wentylacja wywiewna kuchni zewnętrzna nieprawidłowa, góra pieca kafelowego pokojowego wymaga remontu.

- M-13 - brak wentylacji wywiewnej kuchni i łazienki, piec gaz podłogowy utor, do paleniska pieca kafelowego pokojowego nieprawidłowo.
- M-14 - brak wentylacji wywiewnej w kuchni.

- M-15 - piec COK w przedpokoju wspólnym - brak wentylacji wywiewno-nawiewnej, wentylacja wywiewna kuchni zewnętrzna (okno elektryczne) nieprawidłowa.
- M-16 - brak wentylacji wywiewnej kuchni i łazienki, uwagi: komin zewnętrzny od byłego jednostki nieprawidłowy.

- M-17 - kocioł gazowy CO i wentylacja wywiewna łazienki ponad dach prawidłowo, wentylacja wywiewna kuchni  $\phi$  110 rura PCV ponad dach nieprawidłowo, dach wentylacja kuchni (klatka zamknięta) bez komina zewnętrznego nieprawidłowo, wentylacja nawiewna z korytara  $\phi$  110 nieprawidłowa, nawiew w drzwiach łazienki za mały, nieistniejące dwuszekiowe okna PCV bez nawiewników.

- M-18 - dwuszekiowe okna PCV (bzt.) i nawiewnik, kocioł gazowy CO do kominu nowego bez otuliny termicznej przez strop, korytarzem ponad dach nieprawidłowo, wentylacja wywiewna kuchni z kotłownią CO nieprawidłowa - brak komina zewnętrznego, wentylacja nawiewna z korytara  $\phi$  100 z mechaniczną zamkniętą nieprawidłowa, brak wentylacji wywiewnej w łazience, nawiew w drzwiach łazienki za mały.

- M-19 - brak wentylacji wywiewnej kuchni.

Zakaz użytkowania kotła gazowego CO do czasu usunięcia usterek w M-18, 17.  
W dniu kontroli pracownicy szeregowi.

Zakaz palenisk w M-13 do czasu rozłożenia piecy.
