**PROTOKÓŁ Nr 773** KOMINIARSKA SPOŁDZIELNIA PRACY  
z dnia 30-06-2016 „ŚW. FLORIAN” we WROCŁAWIU  
REJONOWY ZAKŁAD KOMINIARSKI Nr 17  
58-301 WAŁBRZYCH, Pole Pole 8  
z kontroli przewodów kominowych w budynku (74) 84 23 230  
tel. 88 400 00 20-54

administrowanym przez MZB Sp. z o.o. BOK Podgórze  
położonym w Wałbrzychu przy ul. TUNELOWA nr 6

# TUNELOWA 6

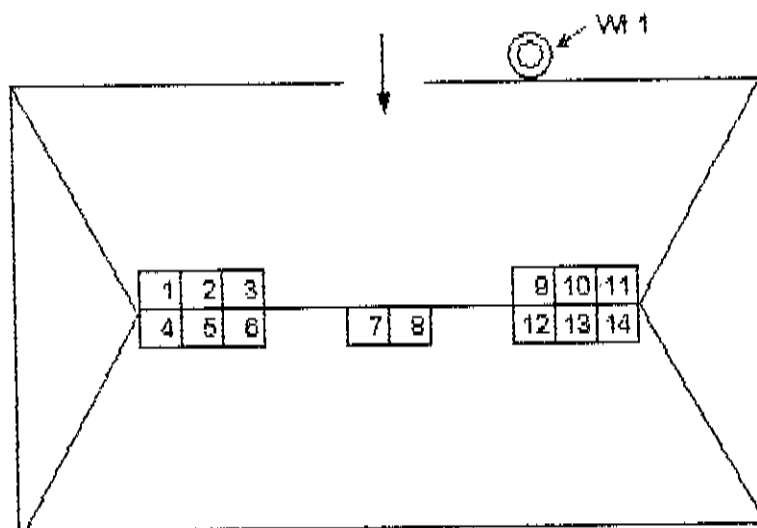
Kominy do przebudowy , ławy kominowe do wymiany

Przewód nr 6 i 12 wymiar na wylocie 25x25cm , pozostałe 14x14cm

W dniu kontroli kominy szczelne

nieprawidłowe podłączenia w przewodzie nr 6
