EKSPERTYZA BUDOWLANA

TEMAT: Ustalenie przyczyn spękań ścian budynku

OBIEKT : Budynek mieszkalny

ADRES : ul. Armii Krajowej 51a 58-302 Wałbrzych,
działka nr 143/3 obr. Stary Zdrój nr 19

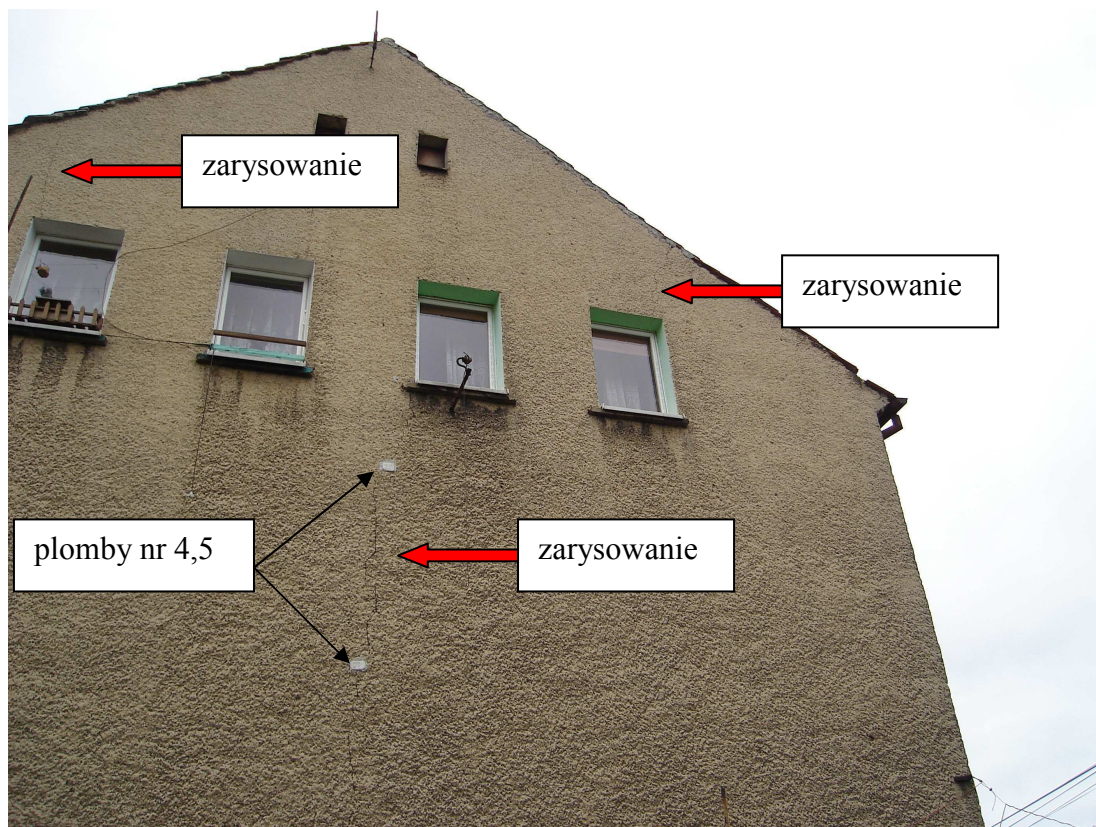
Zewnętrzne ściany wykonano z cegły ceramicznej gr. 2 cegieł na całej ich wysokości. Na trzech ścianach (poza szczytową, północną) stwierdzono pęknięcia szerokości ok. 1-2 mm. Pęknięcia wykazują większą tendencję na kondygnacjach wyższych. W kilku oknach stwierdzono zarysowane nadproża okienne. Tynki cyklinowane bez ubytków, nieco zawilgocone.

Fot. nr 1 Zarysowania na ścianie szczytowej - południowej

- 1) Należy wykonać usztywnienie i wzmocnienie ścian budynku poprzez kotwienie.
- 2) Usunąć zarysowania na ścianach elewacji.
- 3) Wzmocnić przerwane połączenie ściany wewnętrznej ze szczytową na styku mieszkań nr 7 i 8.

Projektuje się wzmocnienie zarysowanych fragmentów ścian poprzez założenie w spoinach prętów stalowych (symetrycznie względem zarysowania). Po dokładnym oczyszczeniu i zmyciu wodą (nawilżenie), spoiny wypełnić zaprawą cementową M-7 i wcisnąć w nią pręty stalowe ze stali A-0 o śr. 4,5 mm i długości 100 cm. Pręty umieszczać w co trzeciej spoinie. Po wcisnięciu prętów należy uzupełnić zaprawę w spoinach, a po jej związaniu otynkować ścianę tynkiem jw.

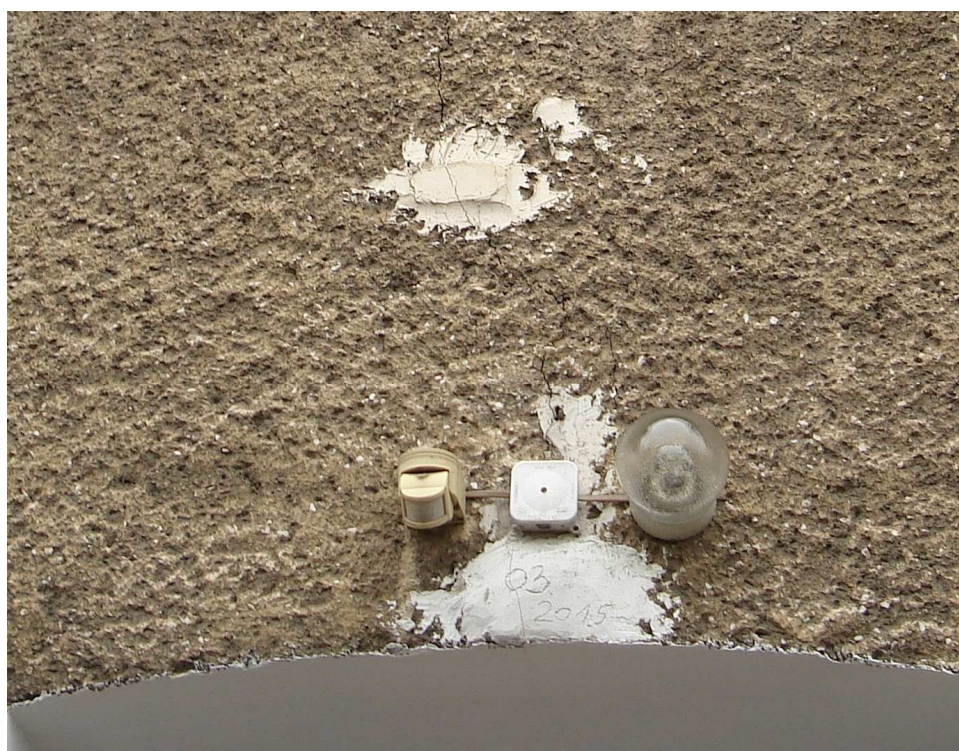
Dwie spośród sześciu plomb zostały zarysowane. Są to plomby na elewacji frontowej (nad wejściem) założone najwcześniej.

Fot. nr 2 Zarysowane plomby nr 2 i 3

- 1) W trakcie dokonanych oględzin budynku stwierdzono liczne spękania ścian budynku. Pęknięcie dwóch plomb zlokalizowanych bezpośrednio nad wejściem można złożyć na karb częstego zamykania drzwi w sposób niewłaściwy (trzaskania). Nowe drzwi zamontowano ok 2-3 m-cy wcześniej. Pozostałe plomby pozostają nienaruszone. Jakkolwiek od założenia tych plomb nie minął jeszcze rok, to można wnioskować, że progresja pękania ścian nie nasila się

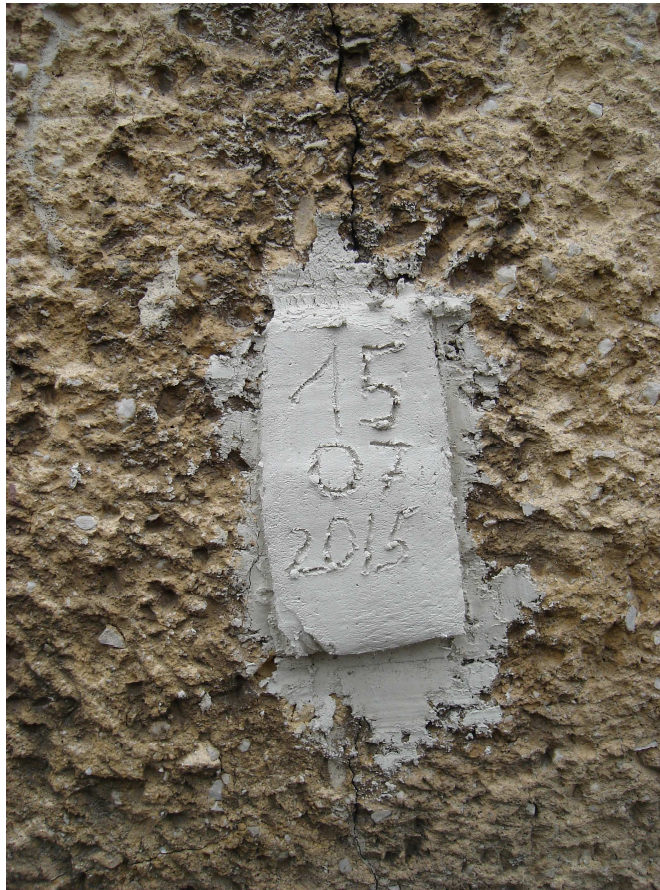
Fot. nr 3 Nienaruszona plomba nr 6

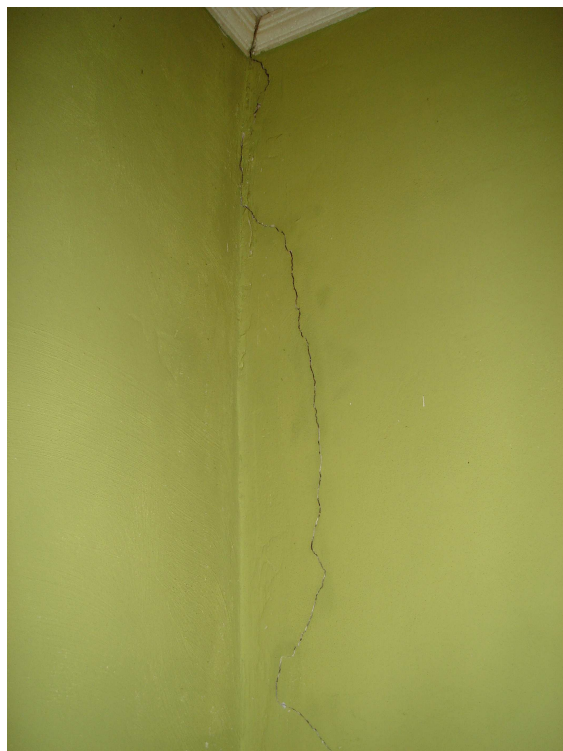
W mieszkaniu nr 7 na styku ściany wewnętrznej, prostopadłej do ściany szczytowej – południowej (lokalizacja jak mieszkaniu nr 1). stwierdzono zarysowanie o szer. do 2 mm. (fon. nr 4). Po wykonaniu rozkucia okazało się iż nastąpiło pęknięcie na połączeniu ze ścianą szczytową, a szerokość rozwarcia wynosi od 2 do 3 cm (fot. nr 5). Pęknięcie było na pewno sukcesywnie otynkowane w ramach remontów mieszkania (obecni właściciele zamieszkują ok. 8 lat). W pokoju podłoga ze spadkiem ok. 2% w kierunku południowo-wschodniego narożnika budynku.

Fot. nr 4 Zarysowanie w mieszk. nr 7

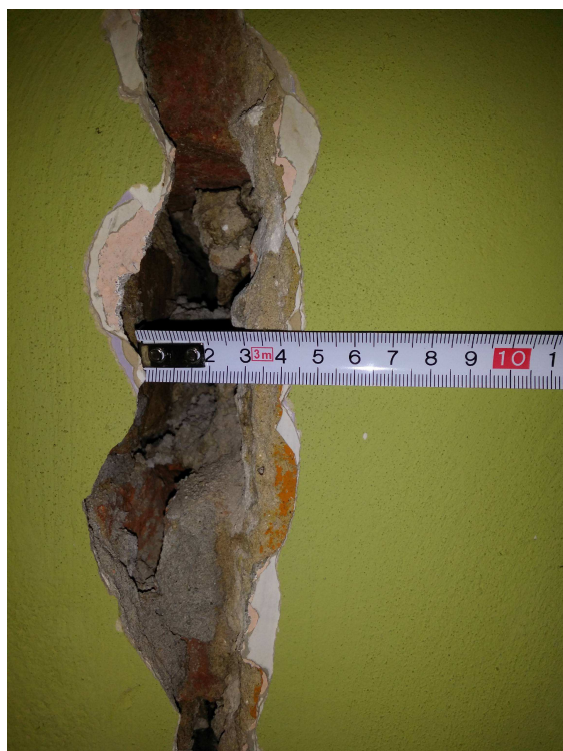
Fot. nr 5 Pęknięcie z fot. nr 4 po rozkuciu

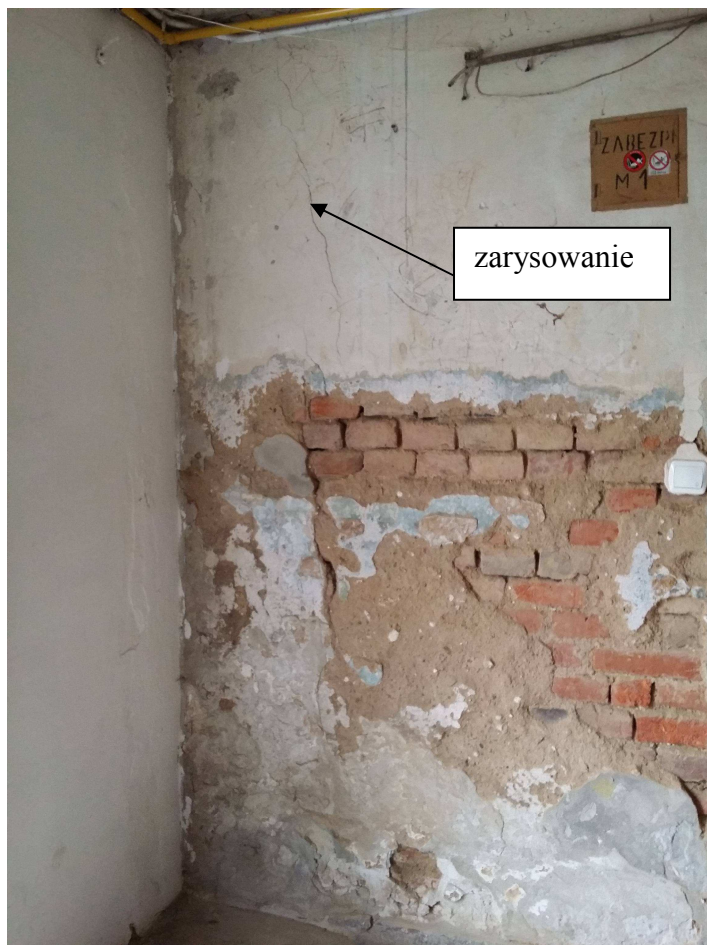
Na korytarzu parteru na lewej ścianie przy wejściu stwierdzono znaczne ubytki tynku, odsłoniętą cegłę i liczne ubytki zaprawy w spoinach. Widoczne w tym rejonie również pionowe zarysowanie ściany (do 0,5 – 1 mm). W tym rejonie również stwierdzono poprzeczne pęknięcie posadzki lastrykowej (fot. nr 6).

Fot. nr 6 uszkodzenia ściany w korytarzu

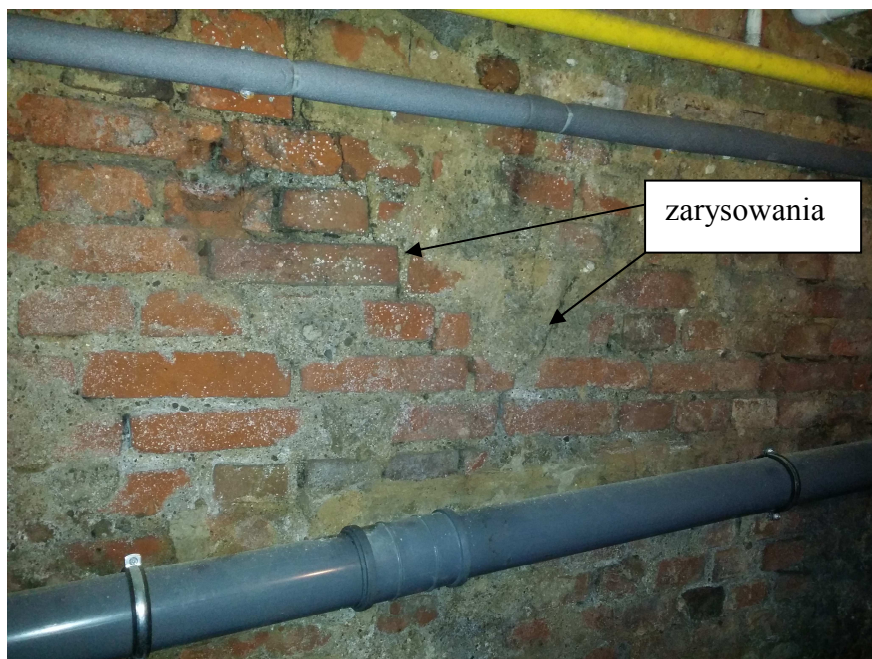
W piwnicy stwierdzono zarysowanie do 1mm na ścianie poprzecznej (fot. nr 7)

Fot. nr 7 Zarysowanie na ścianie wewnętrznej w piwnicy

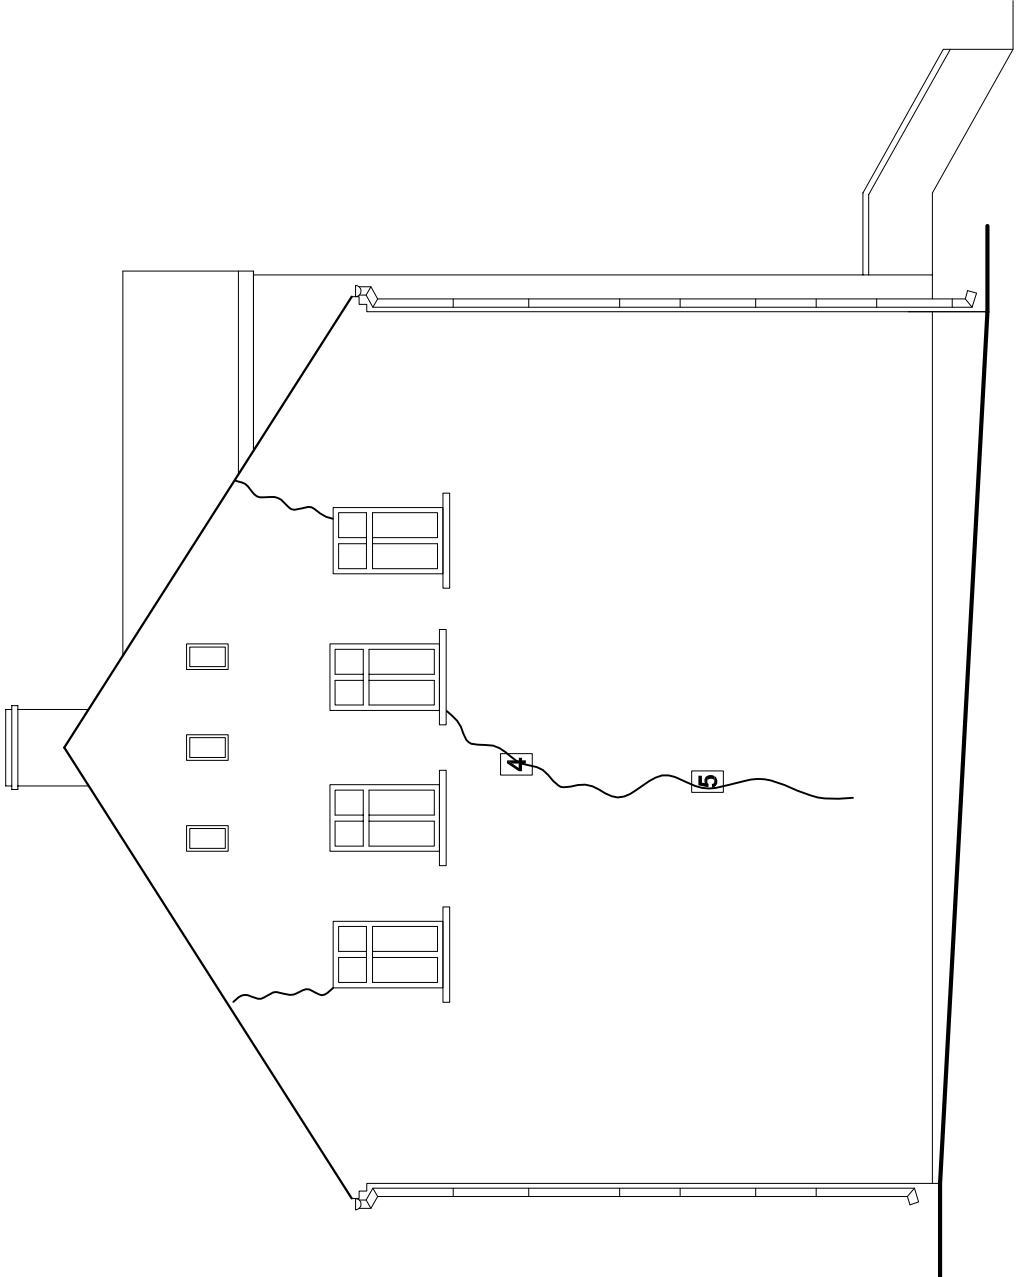
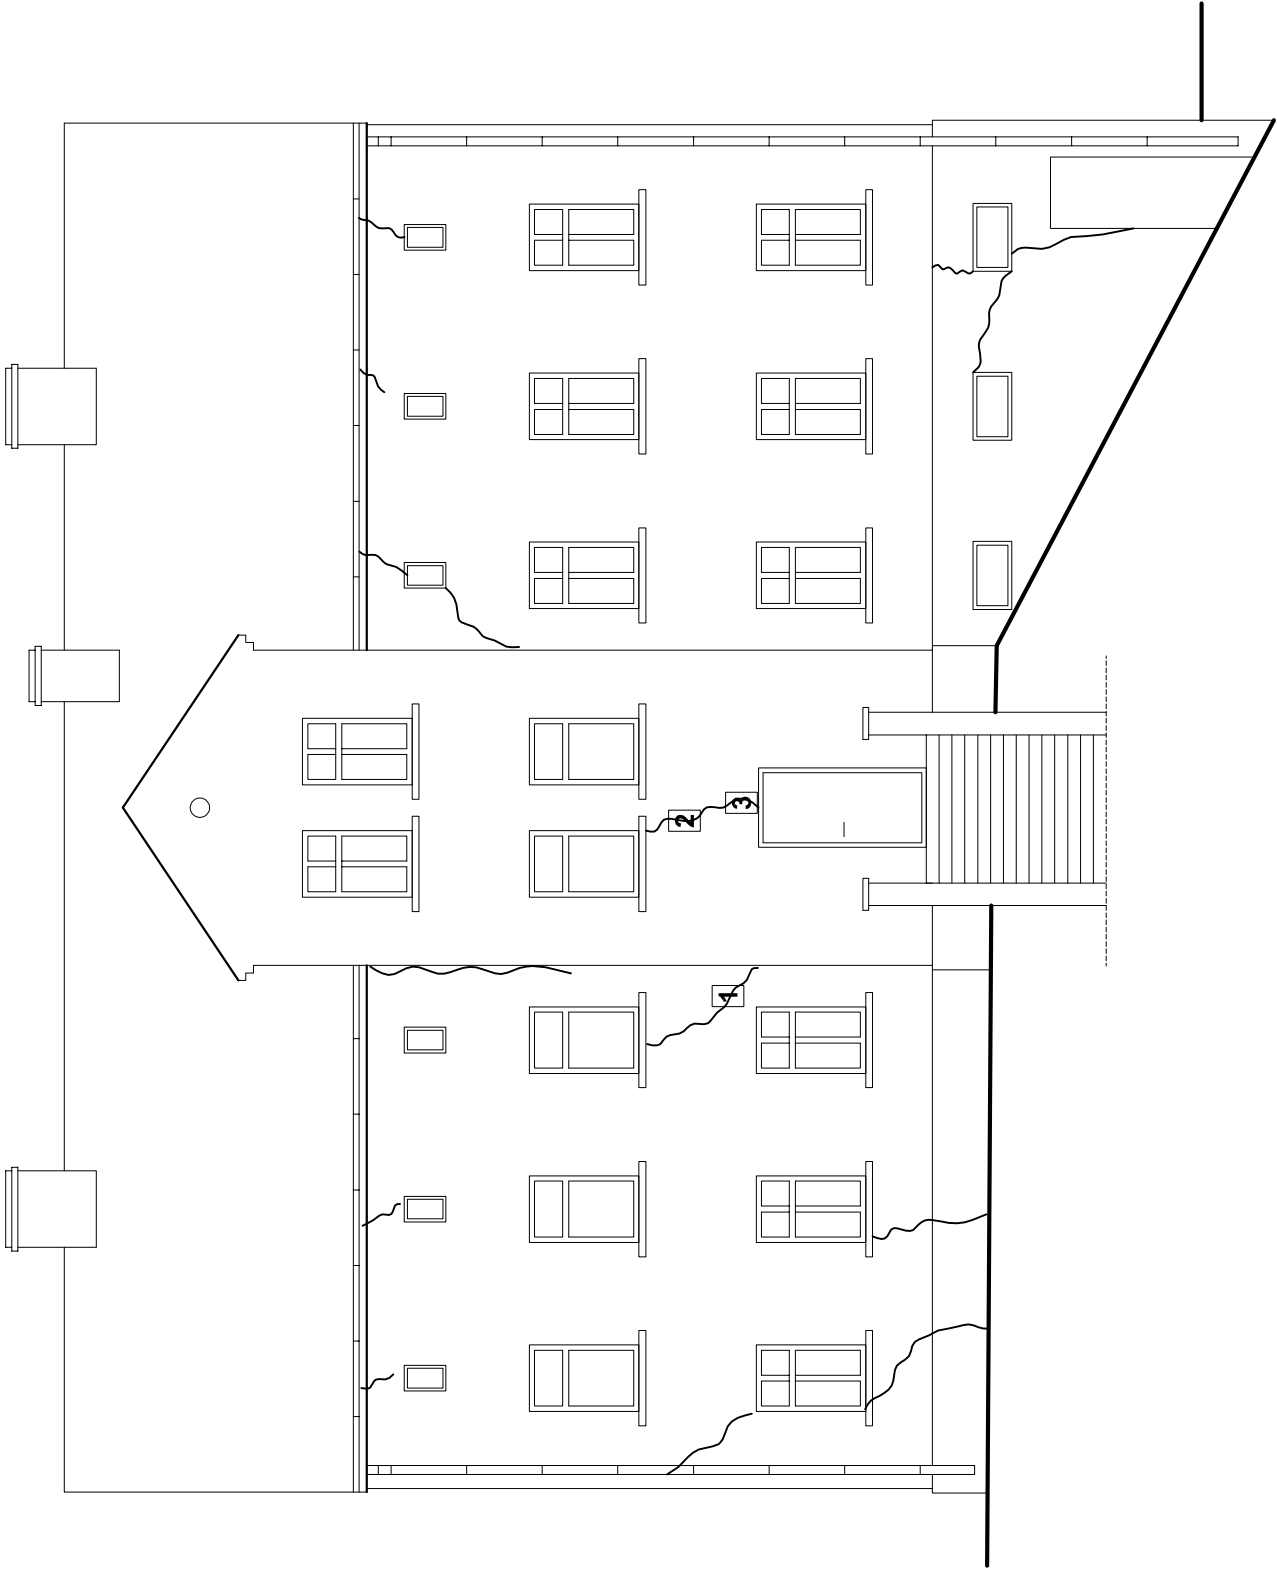
- – z datą 27.03.15 – nienaruszona,
- – bez daty – pęknięta (fot. nr 2),
- – z datą 03.15 – pęknięta (fot. nr 2),
- – z datą 15.07.15 – nienaruszona,
- – z datą 15.07.15 – nienaruszona,
- – z datą 15.07.15 – nienaruszona (fot. nr 3)

- 1 - plomba kontrolna 27.03.15 - nienaruszona
2 - plomba kontrolna bez daty - pęknięta
3 - plomba kontrolna 03.15 - pęknięta
4 - plomba kontrolna 15.07.15 - nienaruszona
5 - plomba kontrolna 15.07.15 - nienaruszona
- ~~~~~ Zlokalizowane zarysowania i pęknięcia ściany

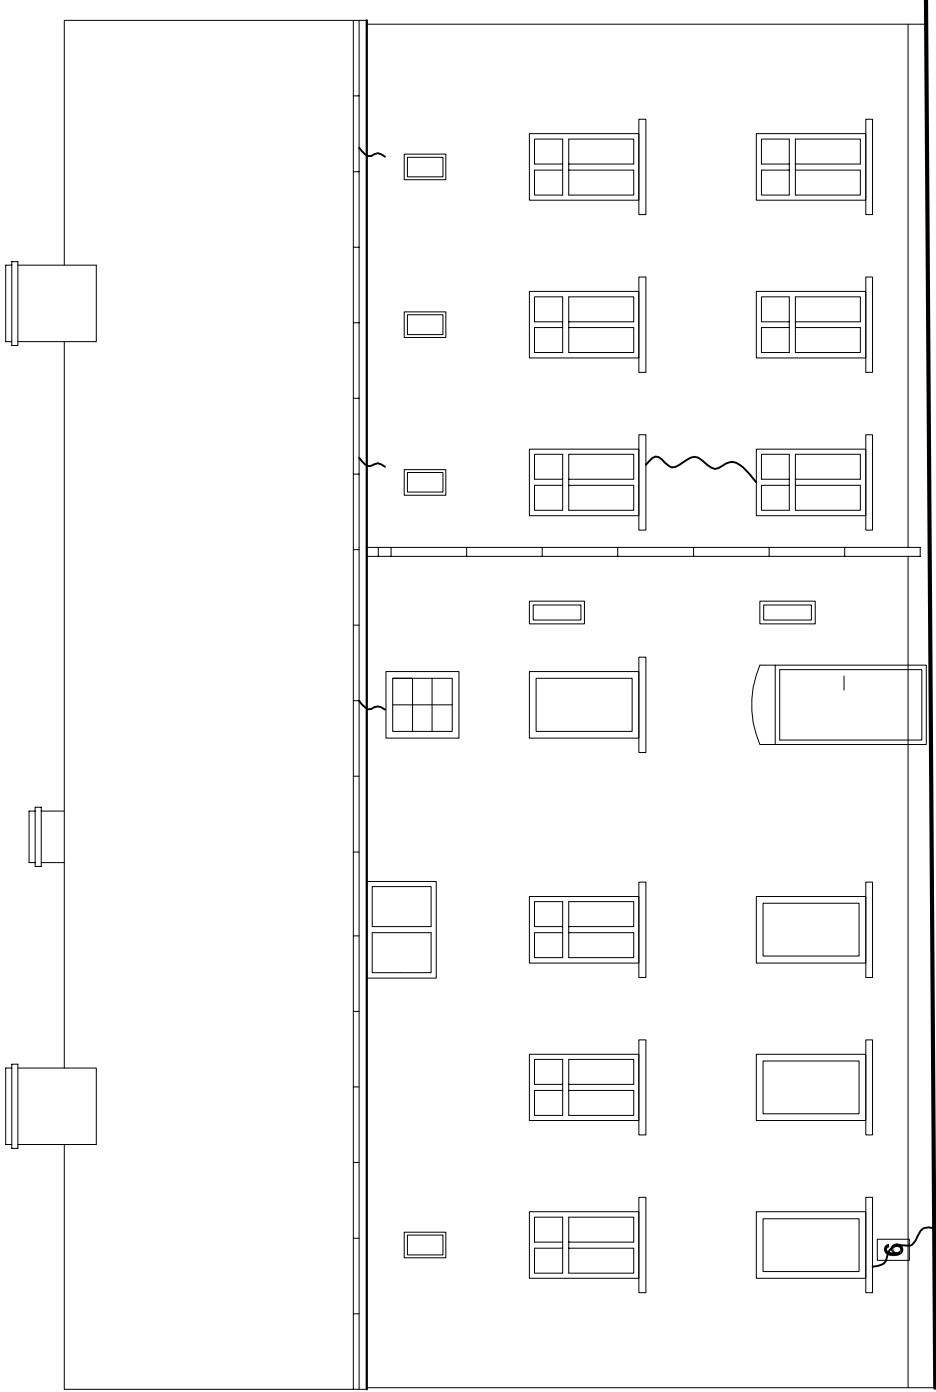
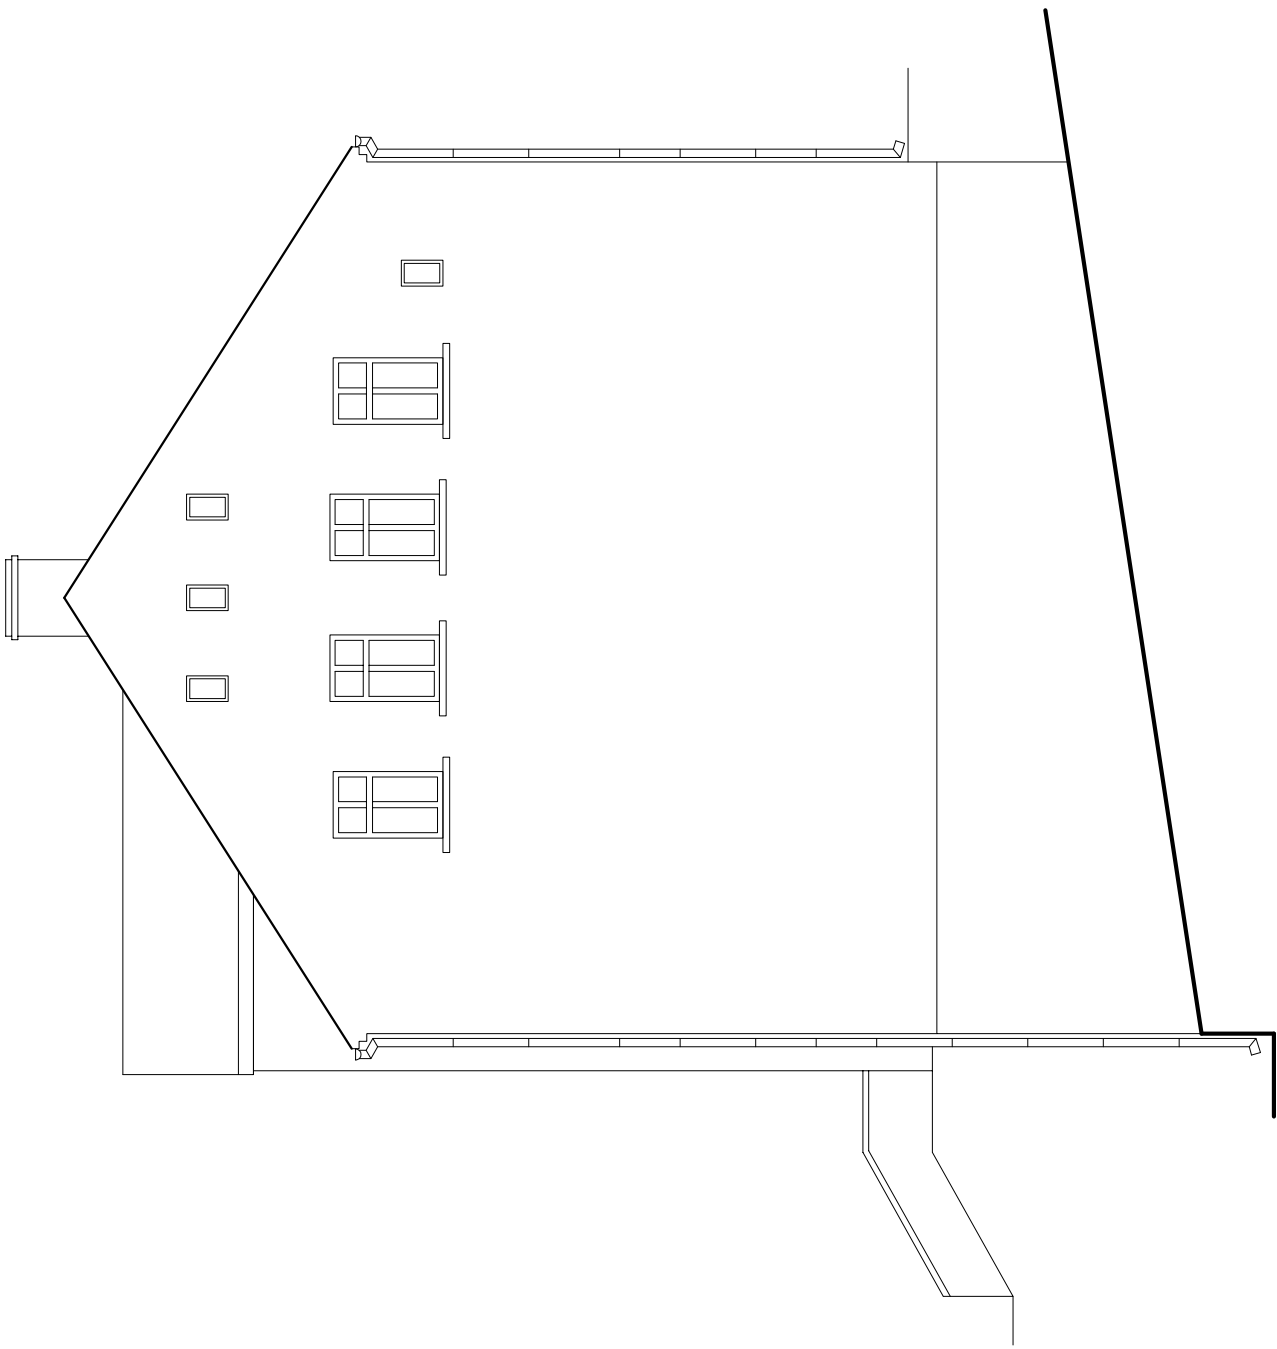
~~~~~ Zlokalizowane zarysowania i pęknięcia ściany  
6 - plomba kontrolna 15.07.15 - nienaruszona
