Ekspertyzę wykonano na podstawie zlecenia Wspólnoty Mieszkaniowej przy ul. Niepodległości 209 w Wałbrzychu – umowa nr 185/07/2017 z dnia 20.07.2017r.

Celem opracowania jest ocena stanu technicznego stropu w części korytarza nad piwnicą w budynku przy ul. Niepodległości 209 w Wałbrzychu oraz podanie sposobu wykonania remontu przedmiotowego stropu.

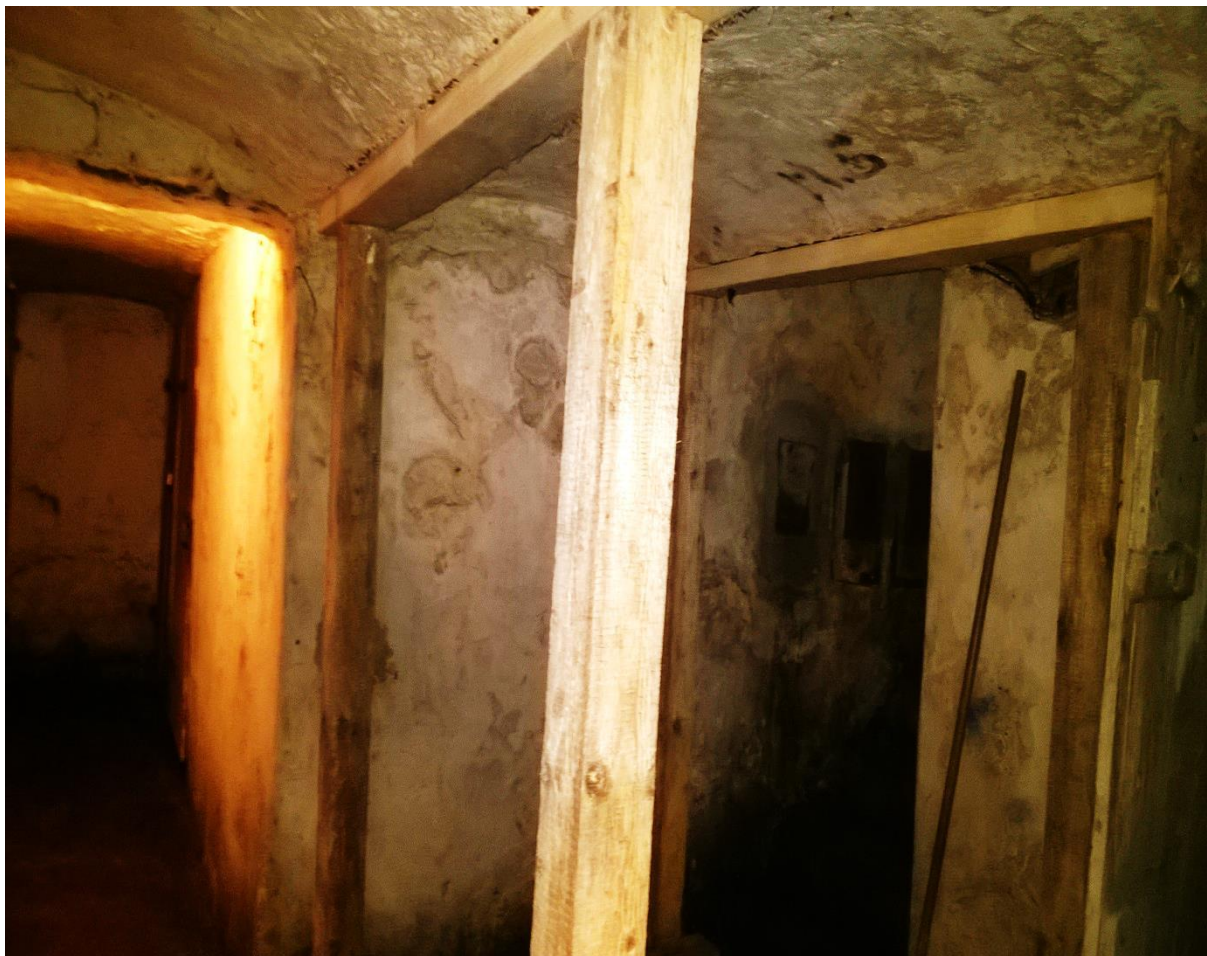
*zabezpieczenie uszkodzonych belek stropowych stalowych*

Na zdjęciu widoczne ślady zwiększonej wilgotności ścian piwnic.

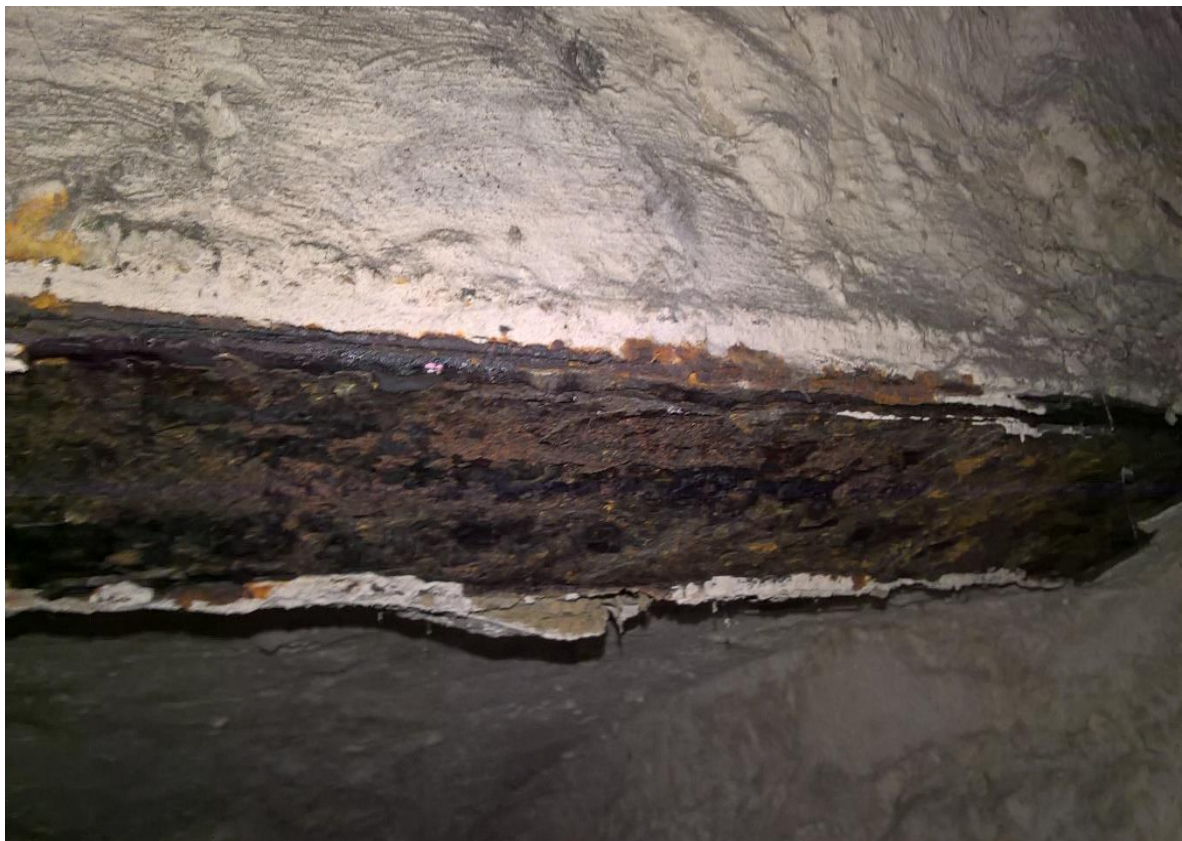
Silnie skorodowana belka stropowa. Zawilgocone tynki na ceramicznej płycie łukowej stropu oraz na belce stalowej doprowadziło do korozji wgłębnej. Taki rodzaj korozji powoduje całkowite zniszczenie elementu belki (dolne półki belek).

*korozja powodująca rozwarstwienie dolnych pólek belek stropowych*

Przyczyną korozji stalowych belek stropowych jest zwiększony poziom wilgoci w piwnicach oraz brak zabezpieczenia antykorozyjnego elementów stalowych.

Stalowe konstrukcje belek stropowych po wykonanym remoncie należy zabezpieczyć antykorozyjnie.

Przed zamontowaniem belek stropowych HEB100 oraz elementów podporowych należy usunąć skorodowane i rozwarstwione elementy belek istniejących. Tak oczyszczoną konstrukcję belek należy zabezpieczyć antykorozyjnie powłokami malarskimi wielowarstwowymi. Kolejnym etapem jest montaż belek HEB100 i elementów podporowych. Przed montażem elementów podporowych belki HEB „podłożyć wzdłużnie” pod uszkodzone istniejące belki stropowe i podeprzeć stemplami. Po zamontowaniu do ścian nośnych stalowego elementu podporowego podparcie belek HEB zdemonstrować słupki podporowe. Ewentualne szczeliny powstałe między istniejącymi belkami stropowymi a belkami HEB100 szczelnie klinować blachą stalową. Całość konstrukcji zabezpieczyć antykorozyjnie.

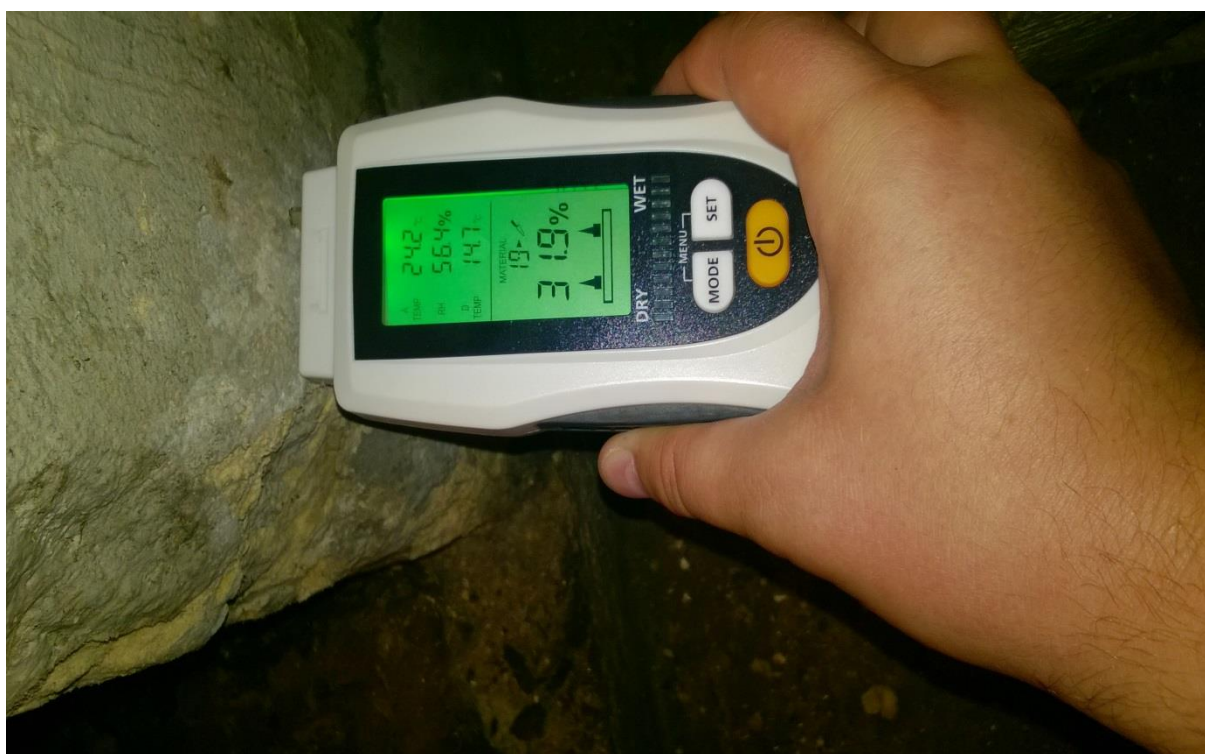
*zawilgocenie muru przy posadzce 31,9% przy wilgotności względnej powietrza 56,4 % i temperaturze punktu rosy 14,7°C*

Na zdjęciu powyżej pomierzono wilgotność względną powietrza w piwnicy, temperaturę powietrza w piwnicy 24,2°C, temperaturę punktu rosy. Pomiary te oznaczają, że jeżeli temperatura powietrza w piwnicy spadnie poniżej punktu rosy, to jest poniżej 14,7°C to na powierzchni ściany wkropli się para wodna i w znaczny sposób zwiększy zawilgocenie ściany.

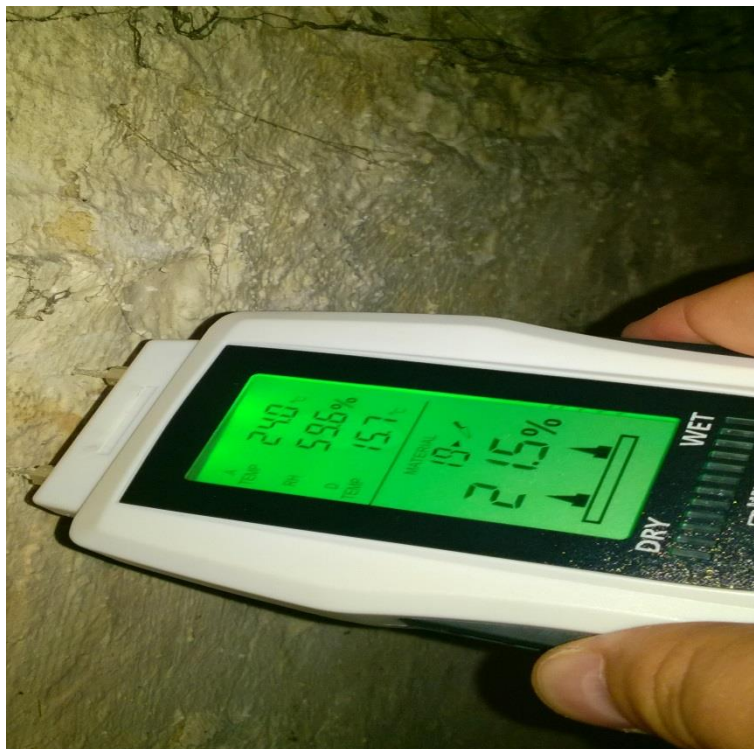
*zawilgocenie ściany pod belką stropową 21,5% przy wilgotności względnej powietrza 59,6 % i temperaturze punktu rosy 15,7<sup>o</sup>C*

Z pomiarów tych wynika , że rozkład zawilgocenia zmienia się w zależności od odległości od posadzki piwnicy. Przy posadzce zawilgocenie jest największe, przy suficie zawilgocenie jest mniejsze, jednak znacznie przekraczające dopuszczalne normowe wartości.

Z pomiarów zawilgocenia murów piwnicznych w budynku przy ul. Niepodległości 209 w Wałbrzychu wynika, że mury piwniczne są mokre. Wilgoć destrukcyjnie wpłynęła na stalową konstrukcję stropu odcinkowego. Przed wymianą stropu lub w niedalekiej przyszłości po wymianie stropu należy wykonać zabezpieczenie przeciwwilgociowe przedmiotowego budynku.

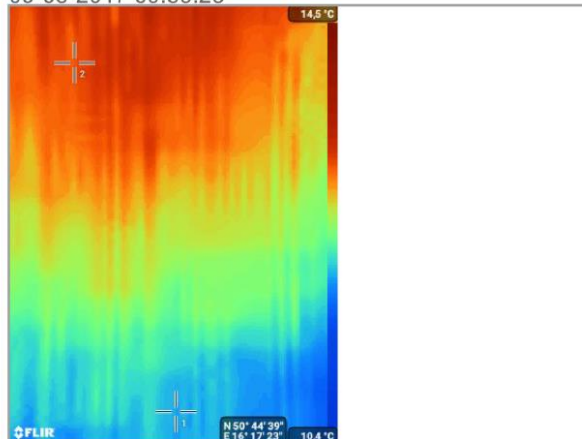
Punkt 1		11,9
Punkt 2		13,0

Obraz termowizyjny pokazuje zwiększoną wilgotność przy posadzce ( dolna część zdjęcia – niebieska) oraz zmniejszoną wilgotność przy suficie.
