EKSPERTYZA TECHNICZNA

Celem opracowania ekspertyzy technicznej jest sprawdzenie prawidłowości wykonania instalacji centralnego ogrzewania oraz wymiany stolarki okiennej w mieszkaniu przy ul. Andersa 64/2 w Wałbrzychu pod kątem zgodności z wiedzą techniczną i przepisami prawa.

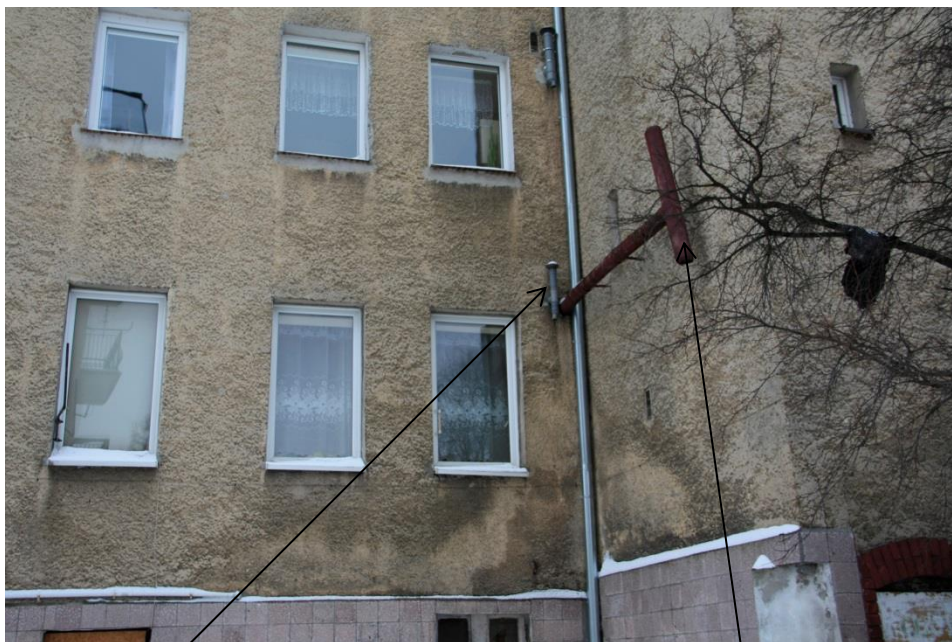
W mieszkaniu (do kuchni) wykonano wentylację tzw. zetową z rur pcv. Wykonano w kotłowni czerpnię powietrza z rur Spiro, które wyprowadzono na zewnątrz budynku rurami stalowymi zardzewiałymi. Kocioł centralnego ogrzewania wpięto do przewodu kominowego nr 6 zgodnie z załączoną opinią kominiarską nr 007374 n dnia 07.11.2016r.

wentylacja kuchni oraz czerpnia powietrza

Należy w mieszkaniu w kuchni zamontować pod oknem nawietrzak podokienny o powierzchni min 200 cm². W pomieszczeniu kuchni wykonano wentylację typu „Z”. Należy z pomieszczenia kuchni wyprowadzić na zewnątrz ponad dach komin wentylacyjny o średnicy min. 160mm w otulinie termicznej wykonanej z wełny mineralnej o grubości 5cm z zewnętrznym płaszczem z blachy nierdzewnej.

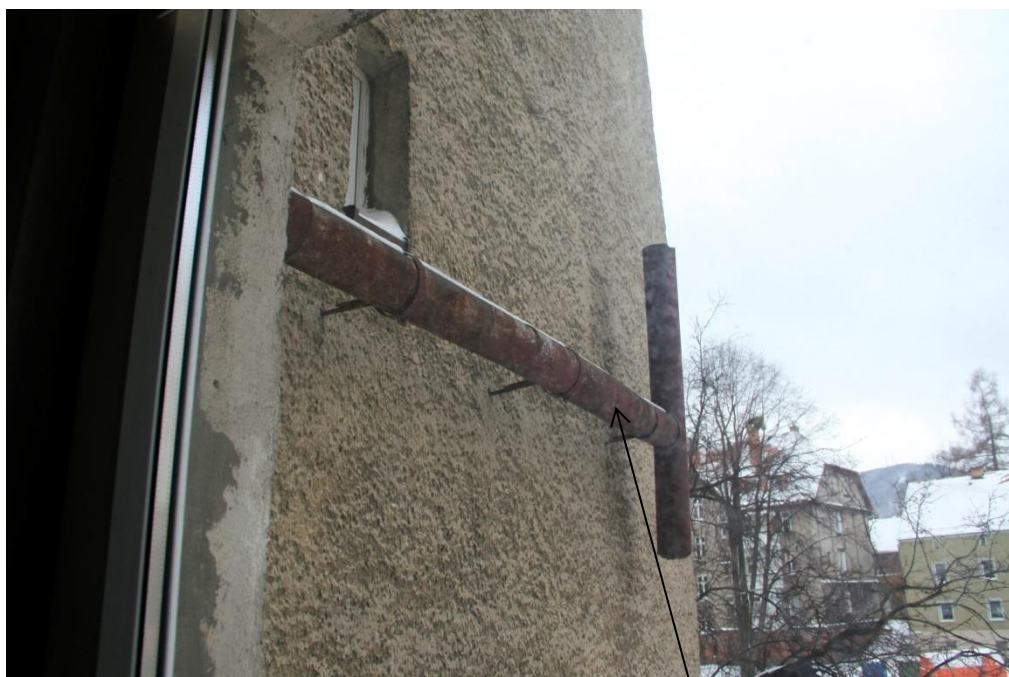
zardzewiała rura stalowa czerpni powietrza

Wentylacja zetową w kuchni wykonano z rur pcv. Wentylację nawiewną wykonano z rur Spiro które poza budynkiem połączono z rurami stalowymi. Rury stalowe całkowicie zardzewiały. Rurę nawiewną zatkało gąbką.

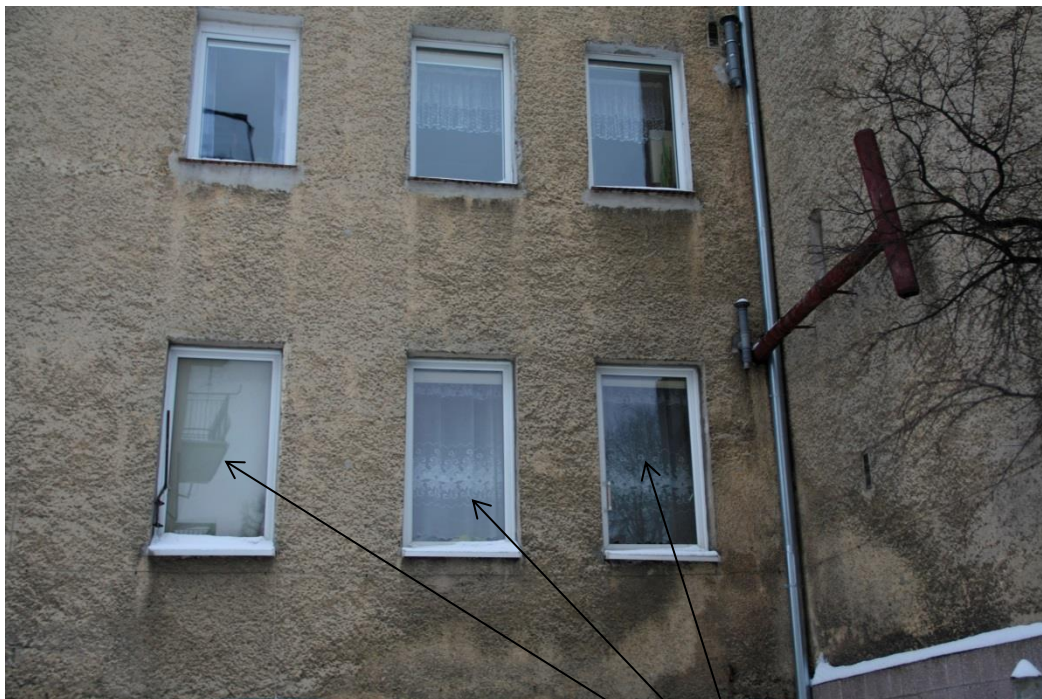
Stolarka okienna. W przedmiotowym mieszkaniu wymieniono stolarkę okienną drewnianą na okna pcv z szybami zespolonymi. W oknach nie zamontowano szpros imitujących pierwotną architekturę stolarki okiennej drewnianej. W całym budynku, zwłaszcza na ścianie frontowej, wymieniono stolarkę okienną drewnianą na okna w technologii pcv o zróżnicowanej architekturze okien. W oknach przedmiotowego mieszkania brak nawiewników.

stolarka okienna ściany tylnej bez szprosów

Wypełniając zalecenia tego przepisu na oknach pcv w pokojach oraz kuchni należy zamontować nawietrzaki.

Budynek położony przy ul. Andersa 84 w Wałbrzychu objęty jest historycznym układem urbanistycznym dzielnicy Biały Kamień wpisanym do rejestru zabytków decyzją z dnia 19.05.1978 r pod nr. 713/694/Wł. Dlatego też wymiana stolarki okiennej w przedmiotowym budynku winna być poprzedzona stosowną opinią Wojewódzkiego Konserwatora Zabytków delegatura w Wałbrzychu.

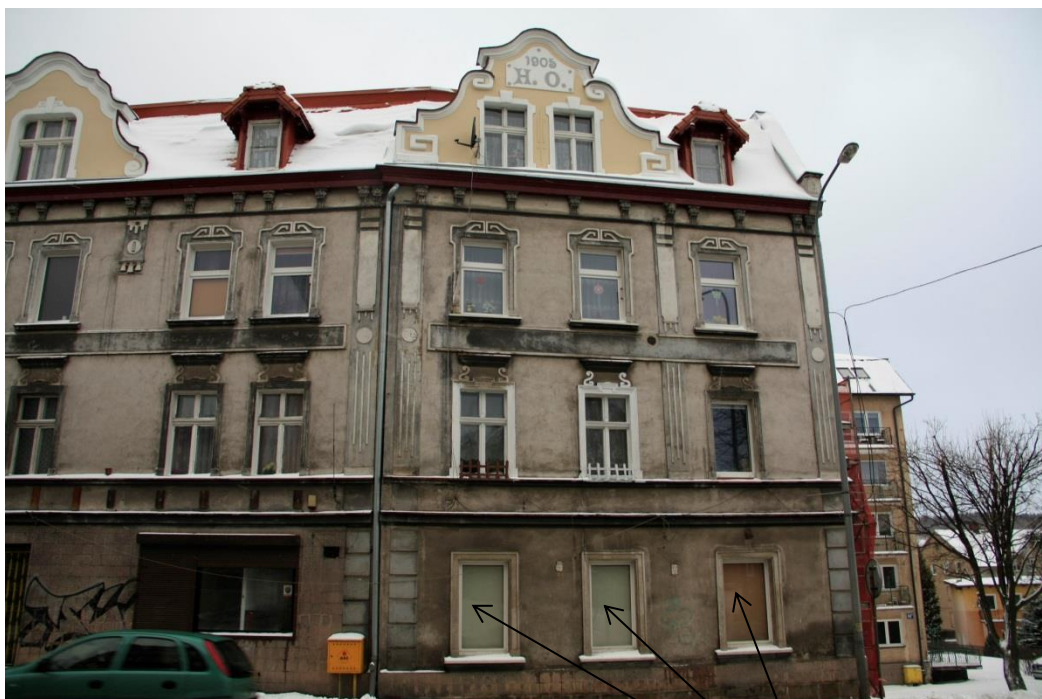
stolarka okienna ściany frontowej bez szprosów

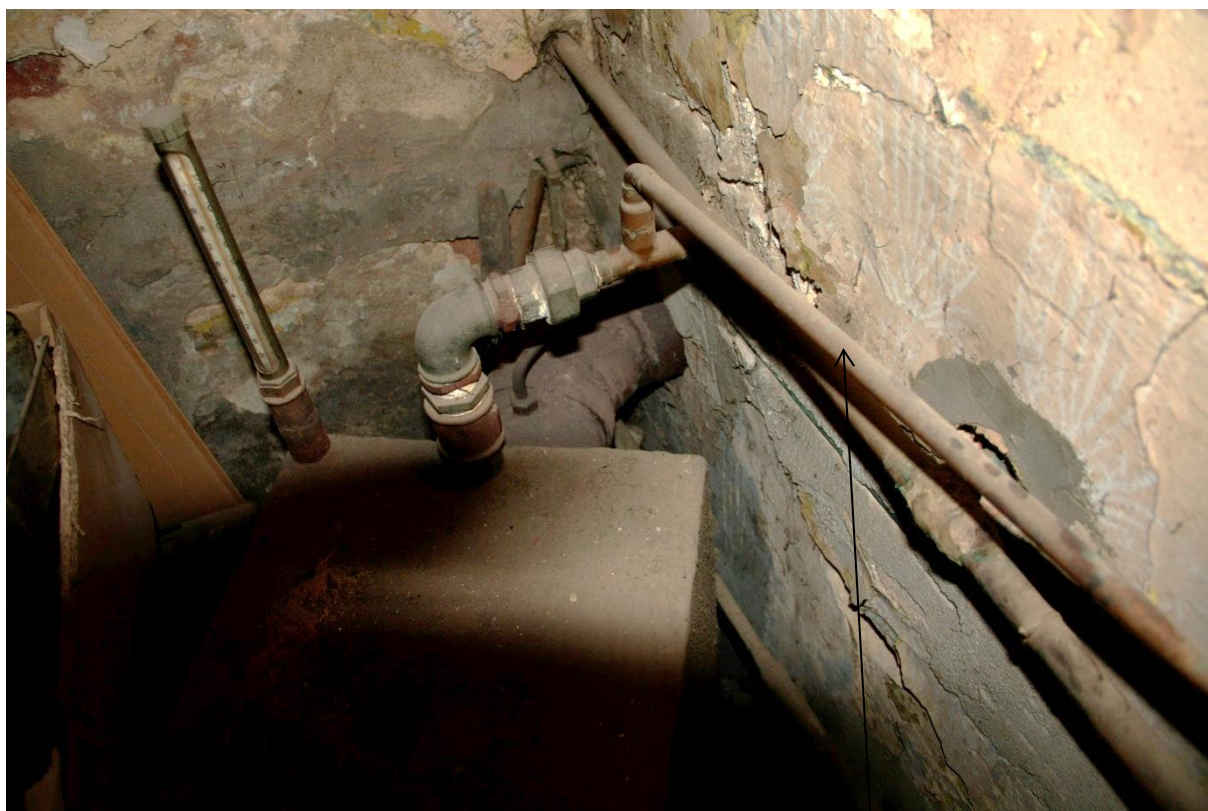
Instalacja centralnego ogrzewania. Nieprawidłowo wykonano zabezpieczenie kotła. Nie wykonano rury bezpieczeństwa. Wznosną rurę wykonano o średnicy 22mm. Bezpośrednio przed naczyniem wzbiórczym rurę wznosną zredukowano do średnicy 15mm. RW winna być wykonana o średnicy 28mm. Rurę przelewową z naczynia wzbiórczego wykonano o średnicy 15mm, a winna być wykonana o średnicy 28mm. Kocioł c.o. własnej roboty bez certyfikacji.

nieprawidłowa średnica rury zabezpieczającej kocioł

- + Wykonać zabezpieczenie kotła grzewczego zgodnie z załączonym rysunkiem
- + W ścianie zewnętrznej kuchni zamontować nawietrzak podokienny o powierzchni min. 200cm²
- + Wykonać z pomieszczenia kuchni komin wentylacyjny z blachy nierdzewnej o średnicy min. 160mm w otulinie termicznej
- + Wymienić stolarkę okienną zgodnie z zaleceniami Konserwatora Zabytków
- + Uzyskać opinię WKZ delegatura w Wałbrzychu dotyczącą wymienionych okien
- + Usunąć ze wszystkich pomieszczeń śmieci stwarzające zagrożenie sanitarne i pożarowe
- + Kocioł centralnego ogrzewania musi posiadać stosowne certyfikaty
- + Instalację centralnego ogrzewania wykonać w oparciu o dokumentację techniczną

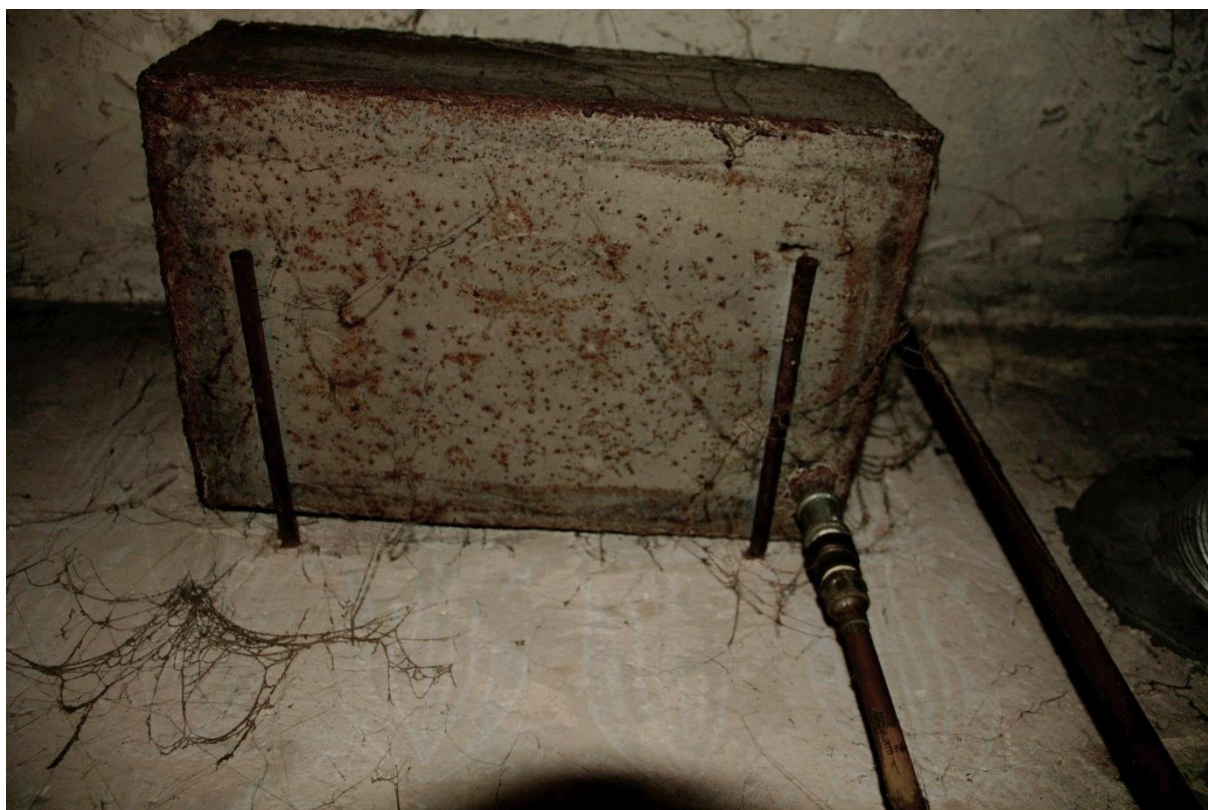
Nieprawidłowo wykonano również naczynie wzbiórcze. Zarówno sposób wpięcia rur do zbiornika jak również średnica rur jest nieprawidłowa. Rura bezpieczeństwa powinna mieć

średnicę 28mm podobnie rura przelewowa powinna mieć średnicę 28mm. Do przedmiotowego zbiornika podłączono rury o średnicy 15mm.

nieprawidłowe podłączenie i nieprawidłowe średnice rur włączonych do naczynia zbiorczego

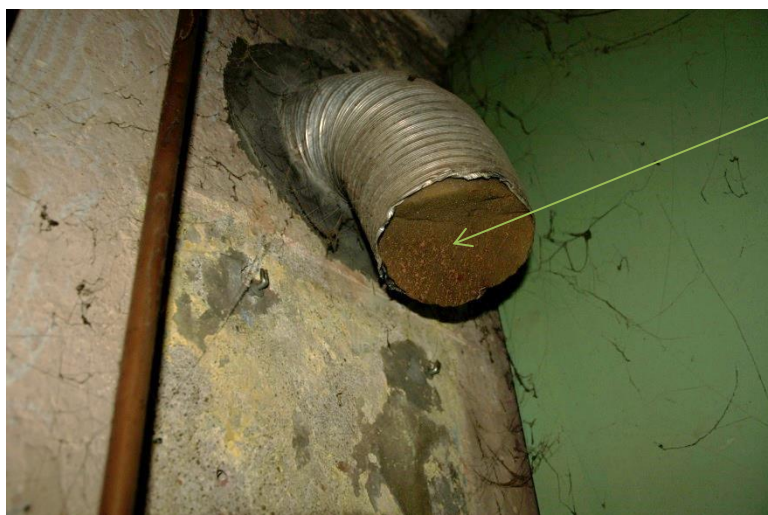
zatkana rura nawiewu
