EKSPERTYZA TECHNICZNA

OCENA STANU TECHNICZNEGO STROPÓW NAD PIWNICAMI

Obiekt, adres: Budynek mieszkalny, Wałbrzych,
ul. Niepodległości nr 180

WAŁBRZYCH, październik 2017 r.

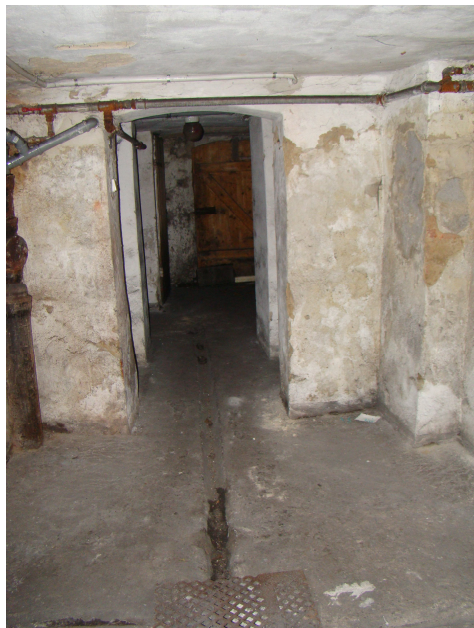
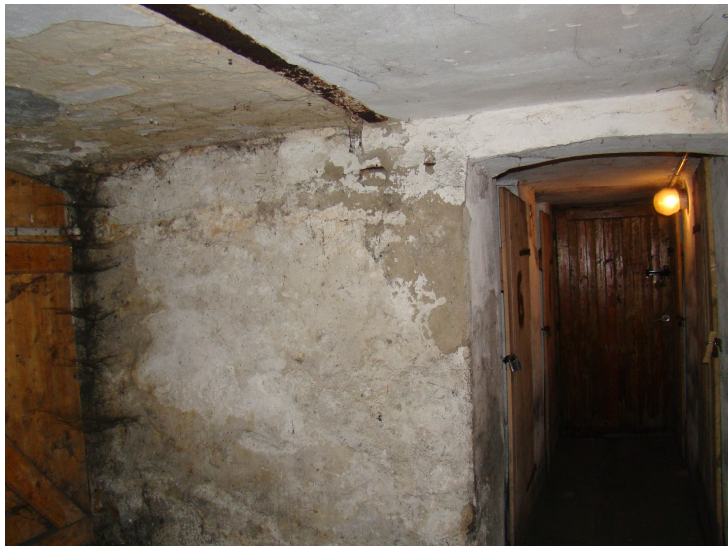
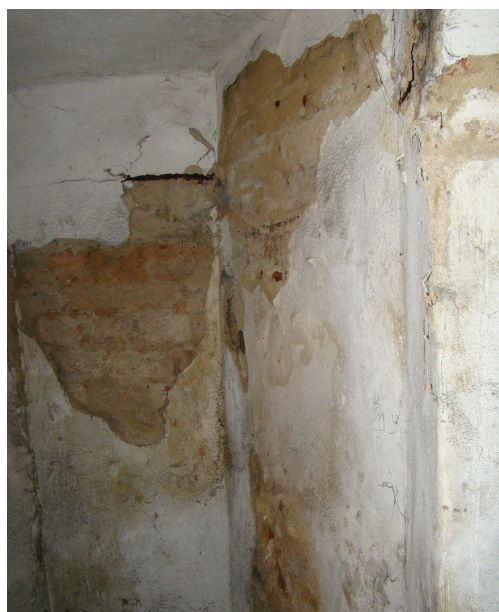
Sposób zagospodarowania piwnic wskazuje na
to, że w budynku przed kilku (lub kilkunastu)
laty przeprowadzono remont, w ramach którego dokonano podziału komórek lo-
katorskich oraz wyremontowano ściany, stropy i posadzki piwnic.
Stan zachowania tych elementów świadczy o niezbyt starannym wykonawstwie

Ściany wykazują lokalnie ślady zawilgocenia i ubytków tynków – szczególnie w ścianach zewnętrznych i w sąsiedztwie tych ścian, choć generalnie dużych, powierzchniowych ubytków tynków jeszcze nie stwierdzono. W znacznie gorszym stanie zachowane są stropy piwniczne, choć także nie powszechnie – tylko głównie w pobliżu ścian zewnętrznych.

W zależności od posiadanych funduszy można w całych piwnicach wykonać przecierkę tynków ściennych i sufitowych. Aby usunąć możliwość infiltracji wilgoci z zewnątrz wskazane byłoby także wykonanie drenażu zaporowego wokół ścian zewnętrznych z odprowadzeniem do kanalizacji deszczowej. Wzdłuż ścian stykających się z nieutwardzonym terenem wykonać opaskę betonową, chroniącą budynek przed napływem wody, o szerokości 80 cm, ułożoną ze spadkiem 2,5% (grubość 8-10cm), dylatowaną co ok. 2,0m lepikiem asfaltowym.

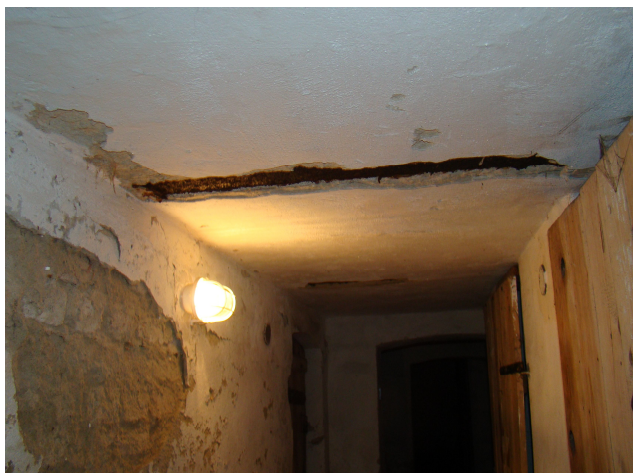
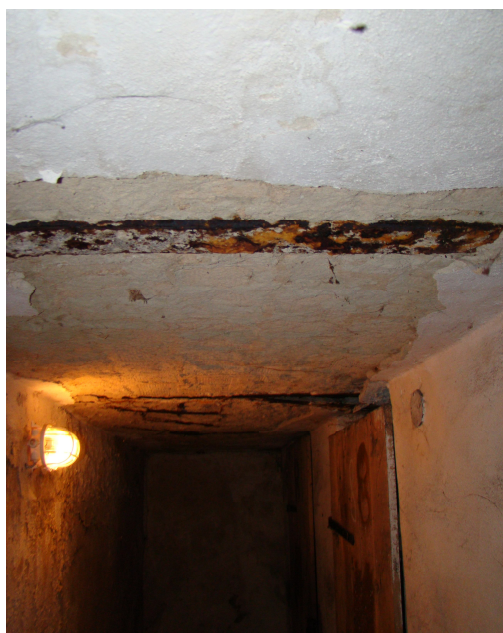
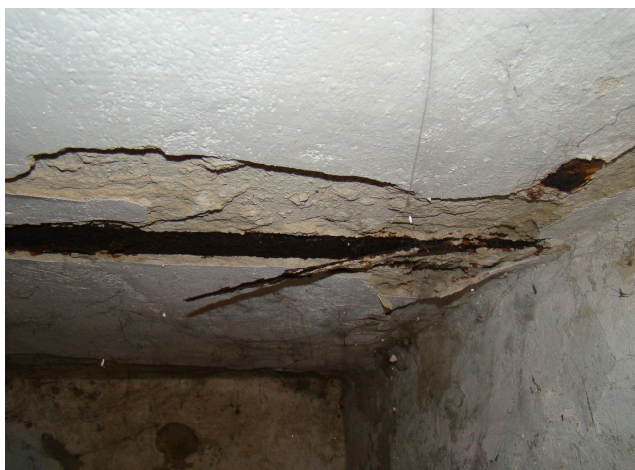
W poziomie stropów ograniczono się do przecierki i białkowania, bez należytego oczyszczenia odkrytych stopek belek stalowych (nie mówiąc już o ich osiatkowaniu). W efekcie w wielu miejscach cienka warstewka tynku i farby odpadła a odsłonięta stal ulegała dalszej korozji.

Prace rozpocząć od dokładnego oczyszczenia całości powierzchni stropów z odstającego tynku a belki bardzo starannie oczyścić z rdzy. Dokonać koniecznych uzupełnień i napraw w polach ceramicznych stosując odpowiednie zaprawy naprawcze. Następnie wzdłuż odsłoniętych belek po obu stronach usunąć tynk na szerokości po ok. 50cm z każdej strony oraz na styku sufitu i ściany – także w pasie o szerokości po 50cm na suficie i na ścianie. Metrowe pasy wzdłuż belek oraz na styku stropu ze ścianą dokładnie oczyścić, po czym w tych pasach zamocować siatkę cięto-ciągnioną, jednolitą nr 3a do tynków (wymiary oczek 20/60, grubość blachy 3/4 mm). Siatkę mocować do stropów i ścian kołkami lub szpilkami z pręta Ø4,5 lub 6mm, rozmieszczonymi co max. 50cm, najlepiej naprzemiennie (na miankę). Na takie wzmocnienie wykonać natrysk z mocnej zaprawy cementowej (marki 80) najlepiej za pomocą torkretnicy.

Przed torkretowaniem powierzchnie zmyć dokładnie wodą i spryskać mlekiem cementowym. Po związaniu zaprawy powierzchnie wyrównać a następnie pokryć cienką warstwą tynku i pobiałkować.

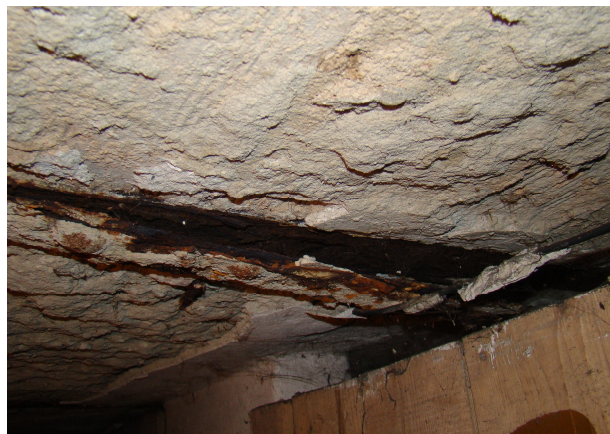
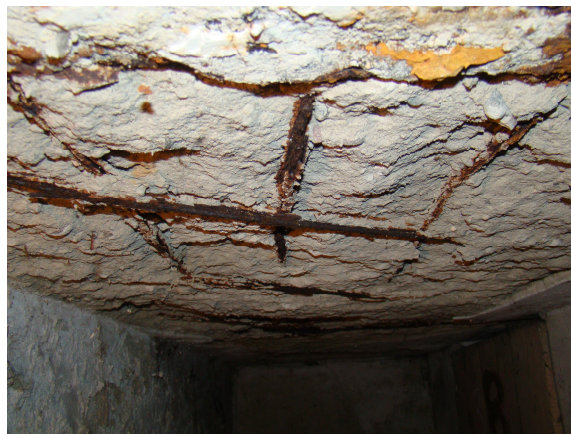
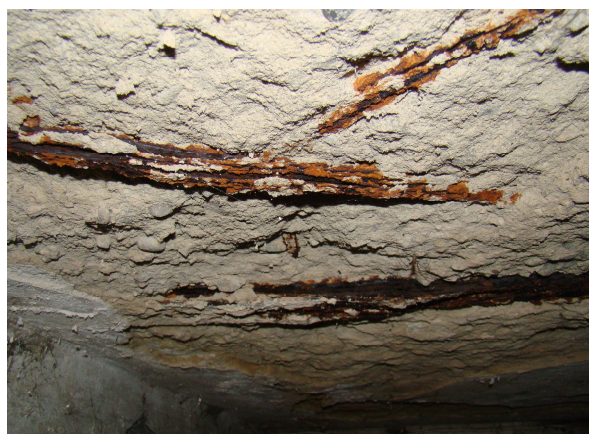
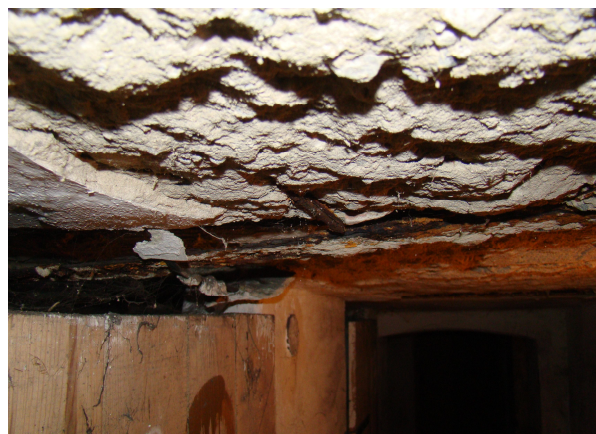
Wilgoć infiltrująca poprzez ściany zewnętrzne powodowała dalsze zawilgocenie ścian i stropów. Aktualnie w najgorszym stanie znajduje się jeden wąski fragment po stronie frontowej, na lewo od środkowego traktu poprzecznego.

Bardzo duże ubytki tynków odsłoniły nie tylko stopki belek stalowych, gdzie występuje już korozja łuszcząca, powodująca odspojenie i rozwarstwienie materiału, ale także odkryły znaczny fragment dolnej płaszczyzny stropu ceramicznego, wykonanego najprawdopodobniej z pustaków ceramicznych zbrojonych dodatkowo od spodu siatką z prętów stalowych. Możliwe jest też, że siatkę tę założono w czasie wspomnianego remontu piwnic, dla zabezpieczenia już wówczas uszkodzonego fragmentu stropu. Obecnie silnie skorodowane są zarówno stopki belek dźwigających strop jak i pręty tego zbrojenia.

W szczególności należy usunąć potencjalne zagrożenie, związane z uszkodzeniami stalowych belek i odkryciem zbrojenia płyty ceramicznej we wskazanym obszarze.

Z uwagi na bardzo małą wysokość pomieszczeń piwnicznych nie należy wprowadzać dodatkowych elementów podpierających w postaci walcowanych profili stalowych, choć wzmocnienia wymagają przede wszystkim właśnie belki stropowe – i to na całej swej rozpiętości (zarówno w środku jak i w strefach podporowych). Nie chcąc ograniczać już i tak małej wysokości piwnic, zamiast podparcia istniejących belek dodatkowymi dźwigarami stalowymi zaleca się zastosować inne rozwiązanie.
