## **EKSPERTYZA TECHNICZNA**

### **OCENA STANU TECHNICZNEGO STROPÓW NAD PIWNICAMI**

**Obiekt, adres:** Budynek mieszkalny, Wałbrzych,  
ul. Niepodległości nr 152

**Inwestor:** Wspólnota Mieszkaniowa przy ul. Niepodległości 152  
w Wałbrzychu

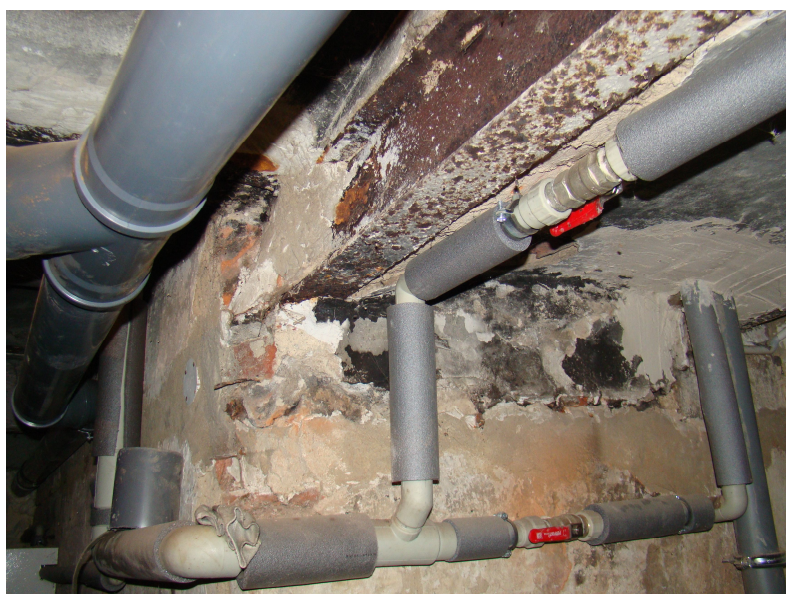
Wraz z upływem czasu w całym piwnicach zniszczeniu lub znacznym uszkodzeniom uległy elementy wykończeniowe takie jak tynki, posadzki, stolarka okienna i drzwiowa. Uszkodzenia pojawiły się również w stropach nad piwnicami. Wilgoć infiltrowała w mury od zewnątrz poprzez ściany

zewnątrzne oraz poprzez kamienne i ceglane posadzki piwniczne. Postępujące zawilgocenie ścian i sklepień doprowadziło do bardzo dużych ubytków tynków ściennych i sufitowych.

W piwnicach należy przewidzieć także wykonanie nowych tynków ściennych oraz wymianę wszystkich okienek piwnicznych (istniejące są zniszczone i zdekompletowane).

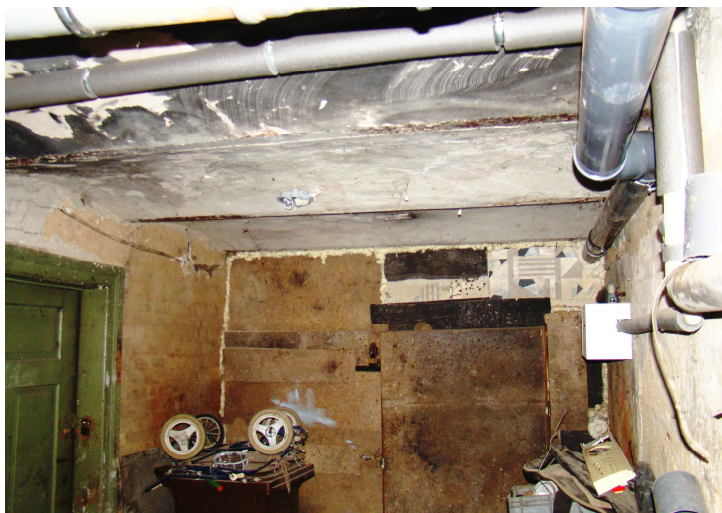
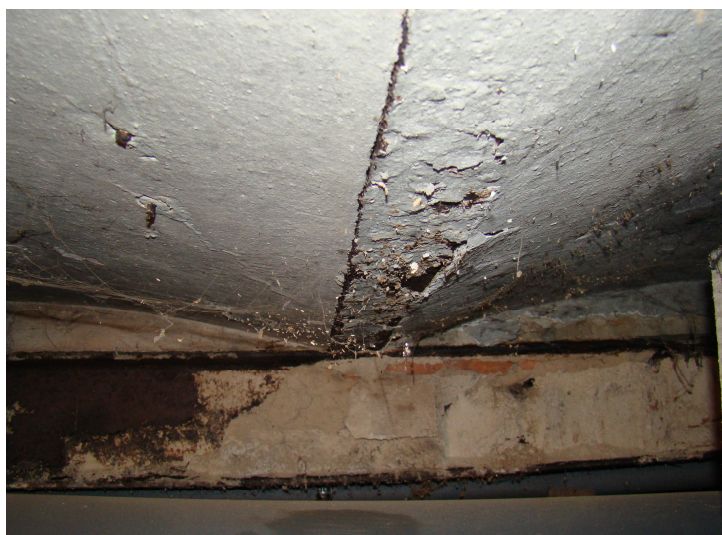
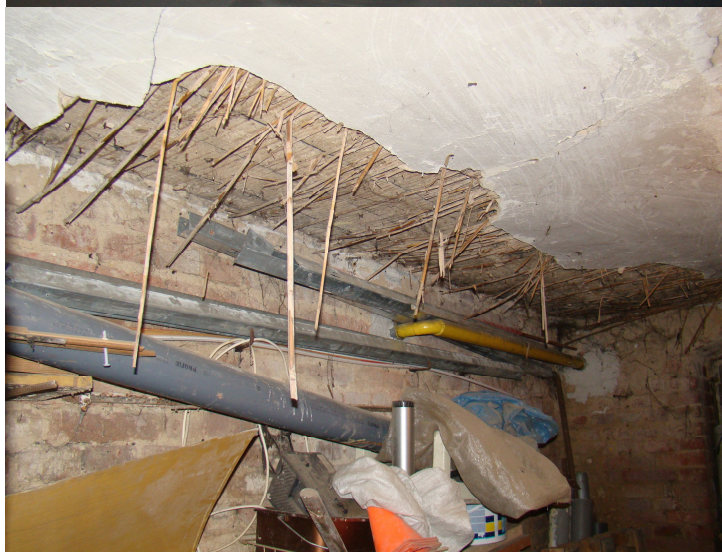
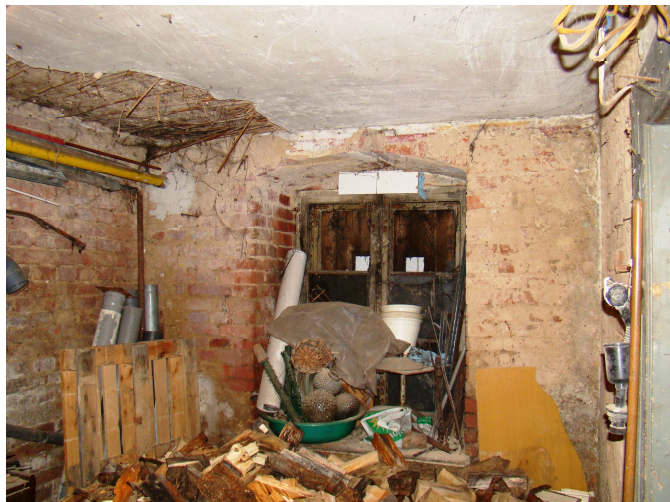
Pod względem konstrukcyjnym zdecydowanie najgroźniejsze są uszkodzenia masywnych stropów piwnicznych. Stropy te wykonano w postaci odcinkowych, łukowych sklepień ceglanych opieranych na stalowych belkach dwuteowych rozmieszczonych co  $\sim 1,20\text{m}$ . Duże ubytki tynków, przy znacznym zawilgoceniu ścian i sklepień, doprowadziły do korozji belek stropowych. Stopki belek stalowych są silnie skorodowane, w kilku miejscach jest to już korozja łuszcząca (doszło do wyraźnego rozwarstwienia materiału).

Miejscowo stwierdzono także niewielkie odspojenia sklepień od belek stalowych – na styku powstały szczeliny, jednak odpowiednie oparcie sklepień na stopkach belek jest jeszcze zapewnione.

Znacznie większe niebezpieczeństwo stwarzają uszkodzenia samych belek stalowych – korozja stopek dwuteowników, na których wsparte są ceglane sklepienia. Uszkodzenia tego rodzaju koncentrują się w stropach wykonanych po stronie tylnej, w rejonie pomiędzy klatką schodową a tylnym narożnikiem budynku.

Dla wzmocnienia i trwałego zabezpieczenia stalowo ceramicznych konstrukcji stropów piwnicznych należy zaprojektować ich usztywnienie (i wzmocnienie stref podporowych) poprzez podparcie najbardziej uszkodzonych belek dodatkowymi dźwigarami stalowymi z ceowników, założonymi bezpośrednio pod belkami istniejącymi („plecami” do istniejących belek). Ceowniki oprzeć na słupkach stalowych odsuniętych od ścian – nie kotwić ich w gniazdach wykuwanych w ścianach, żeby nie osłabiać oparcia belek istniejących. Istniejący podciąg stalowy, po dokładnym oczyszczeniu należy osiatkować i obetonować.

W celu dodatkowego stężenia tarczy stropowej oraz zabezpieczenia istniejących belek stalowych przed dalszą korozją całość powierzchni stropów należy dokładnie oczyścić z tynku (belki z rdzy), ewentualnie dokonać koniecznych uzupełnień i napraw, a następnie na całej powierzchni sklepień zamocować siatkę cięto-ciągnioną, jednolitą nr 3a do tynków (wymiary oczek 20/60, grubość blachy 3/4 mm). Siatkę mocować do stropów kołkami lub szpilkami z pręta  $\varnothing 4,5$  lub 6mm, rozmieszczonymi co max. 50cm w szachownicę.

Na takie wzmocnienie należy wykonać natrysk z mocnej zaprawy cementowej (marki 80) najlepiej za pomocą torkretnicy. Przed torkretowaniem powierzchnie zmyć dokładnie wodą i spryskać mlekiem cementowym. Po związaniu zaprawy powierzchnie wyrównać a następnie pokryć cienką warstwą tynku i pobiałkować.
