**PROJEKT BUDOWLANY
/WYKONAWCZY/**

**REMONT I ZABEZPIECZENIE STROPÓW
NAD PIWNICAMI**

Obiekt, adres: **BUDYNEK MIESZKALNY**
KATEGORIA OBIEKTU : XIII
Wałbrzych, ul. Niepodległości 152
(działka nr 17/5, obręb 39 Podgórze)

Wałbrzych, listopad 2017

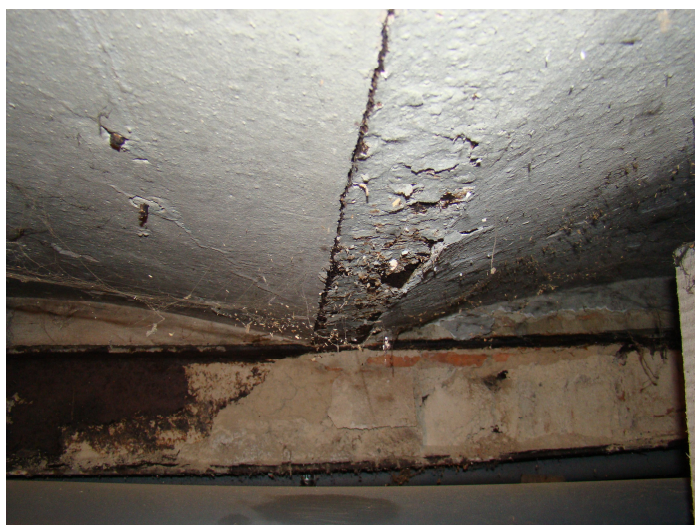
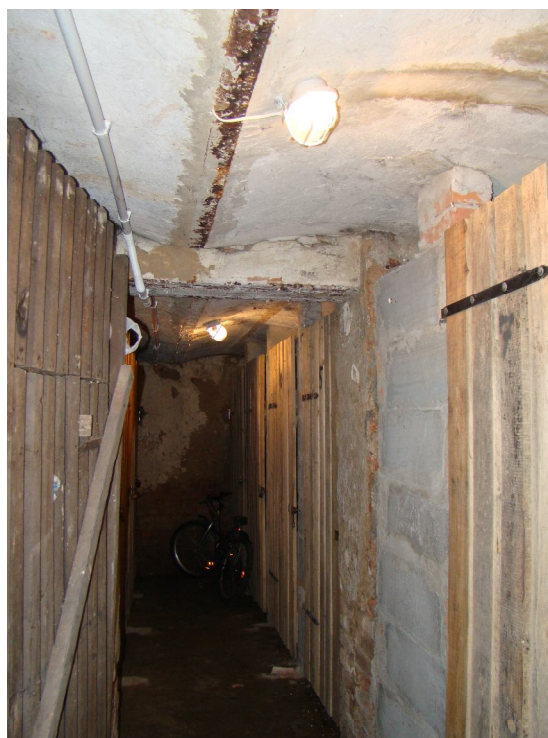
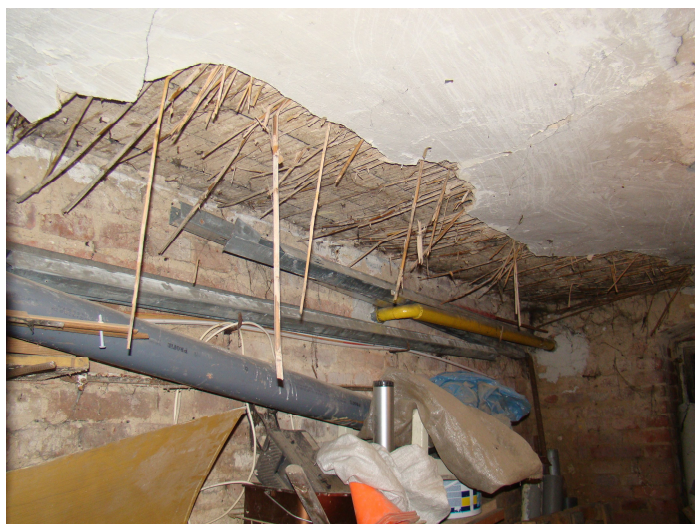
Stropy nad piwnicami wykonano w postaci ceramicznych sklepień łukowych z cegły pełnej rozpiętych pomiędzy stalowymi, walcowanymi belkami dwuteowymi rozmieszczonymi co ok. 105-120cm. Wysokość piwnic zmienna: od 213 - 216cm pod belkami stalowymi do 230-240

Postępujące zawilgocenie ścian i sklepień doprowadziło do bardzo dużych ubytków tynków ściennych i sufitowych. Ubytki tynków, przy znacznym zawilgoceniu ścian i sklepień, doprowadziły z kolei do groźnej korozji belek stropowych. W kilku miejscach jest to już korozja łuszcząca (doszło do silnego rozwarstwienia stali). Miejscowo stwierdzono także niewielkie odspojenia sklepień od belek stalowych – na styku powstały szczeliny, jednak odpowiednie oparcie sklepień na stopkach belek jest jeszcze zapewnione.

Dla wzmocnienia i trwałego zabezpieczenia stropów piwnicznych należy wykonać ich odpowiednie usztywnienie i wzmocnienie stref podporowych. W tym konkretnym przypadku należy to wykonać poprzez przeprowadzenie następujących robót:

Najbardziej uszkodzoną belkę – wskazaną na rysunku nr 2/3 podeprzeć dodatkowym dźwigarem stalowym z ceownika C140, założonym bezpośrednio pod skorodowaną belką istniejącą („plecami” do istn. belki). Ceownik oprzeć na słupkach stalowych z rur kwadratowych 80x80x5 mm, odsuniętych od ścian – nie kotwić

Istniejący podciąg stalowy, stanowiący oparcie dla belek stropowych w trakcie korytarzowym, po dokładnym oczyszczeniu należy osiatkować i obetonować. Uzupełnić również ubytki w murze, w narożniku ścian stanowiącym oparcie dla istniejącego podciagu.

W celu dodatkowego stężenia tarczy stropowej oraz zabezpieczenia istniejących belek stalowych przed dalszą korozją całość powierzchni stropów należy dokładnie oczyścić z tynku (belki z rdzy), ewentualnie dokonać koniecznych uzupełnień i napraw, a następnie we wskazanych miejscach zamocować na powierzchni sklepień siatkę cięto-ciągnioną, jednolitą nr 3a do tynków (wymiary oczek 20/60, grubość blachy 3/4 mm). Siatkę mocować do stropów kołkami lub szpilkami z pręta $\varnothing 4,5$ lub 6mm, rozmieszczonymi co max. 50cm w szachownicę. Rozmieszczenie siatek (zróznicowane w zależności od wielkości stwierdzonych uszkodzeń) pokazano na rysunku nr 2/3.

Na takie wzmocnienie należy wykonać natrysk z mocnej zaprawy cementowej (marki 80) najlepiej za pomocą torkretnicy. Przed torkretowaniem powierzchnie zmyć dokładnie wodą i spryskać mlekiem cementowym. Po związaniu zaprawy powierzchnie wyrównać a następnie pokryć cienką warstwą tynku i pobiałkować. Całość tynków na stropach piwnicznych przetrzeć i pobiałkować.
