1. Podstawa opracowania

2. Cel ekspertyzy

Celem opracowania jest ocena stanu technicznego więźby dachowej budynku przy ul. Okrężnej 8 w Wałbrzychu

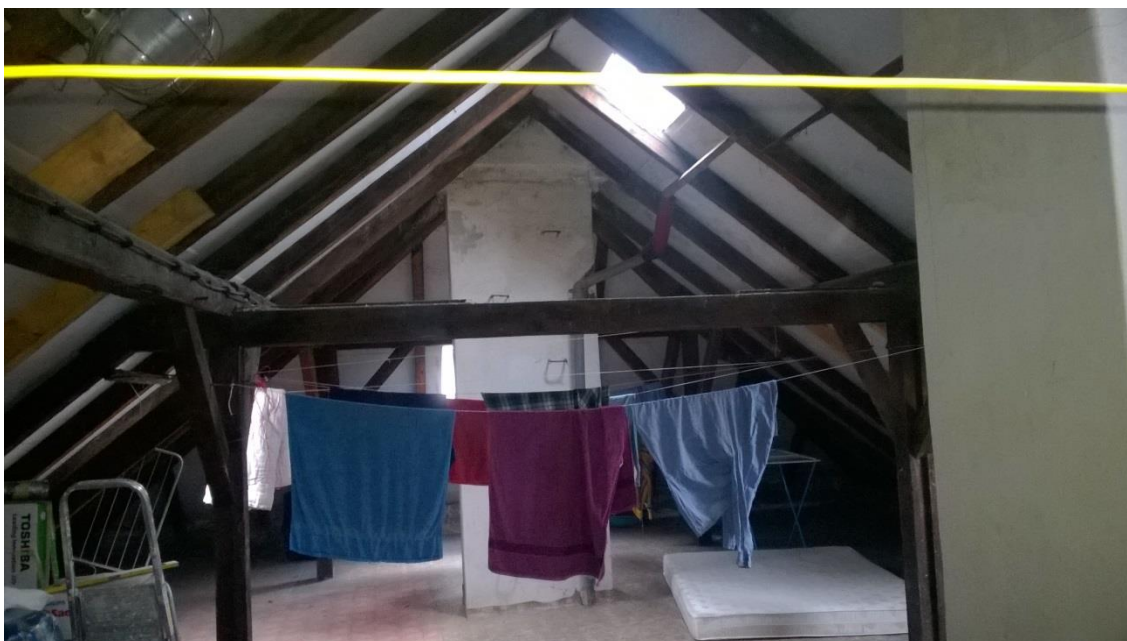
Podczas remontu pokrycia dachowego na przedmiotowym budynku wykonano częściową wymianę elementów więźby dachowej. Więźba dachowa w konstrukcji drewnianej płatwiowo kleszczowa wsparta na układach stolcowych. Wymieniono uszkodzone na skutek penetracji wilgoci z nieszczelnego pokrycia dachowego dachówkowego fragmenty drewnianych krokwi dachowych. Zamontowano na krokwiach folię paroprzepuszczalną, kontrłaty iłaty oraz wymieniono w całości pokrycie dachówkowe z dachówek cementowych zakładkowych.

konstrukcja więźby dachowej budynku przy ul. Okrężna 8

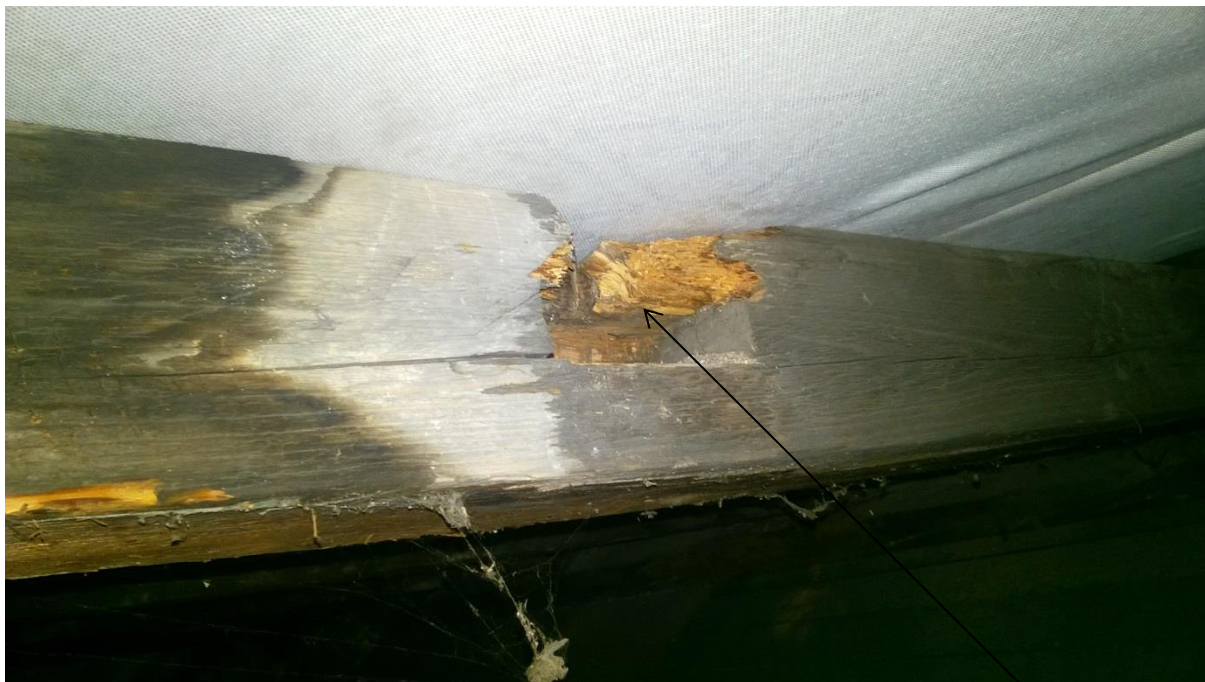
Podczas remontu dachu zrezygnowano z okienek mansardowych. Zdemontowano poziome belki stanowiące element wsporczy dla okienek pozostawiając w krokwiach gniazda o znacznych głębokościach.

gniazda w krokwiach po zdemontowanej konstrukcji okienek mansardowych

Gniazda w krokwiach (cztery sztuki) po zdemontowanej konstrukcji okienek mansardowych należy zaflekować a krokiem na tym odcinku należy wzmocnić jednostronnie drewnianą nakładką o przekroju 5x13cm długości 90cm. Nakładki mocować do krokwi dwoma śrubami stalowymi M10.

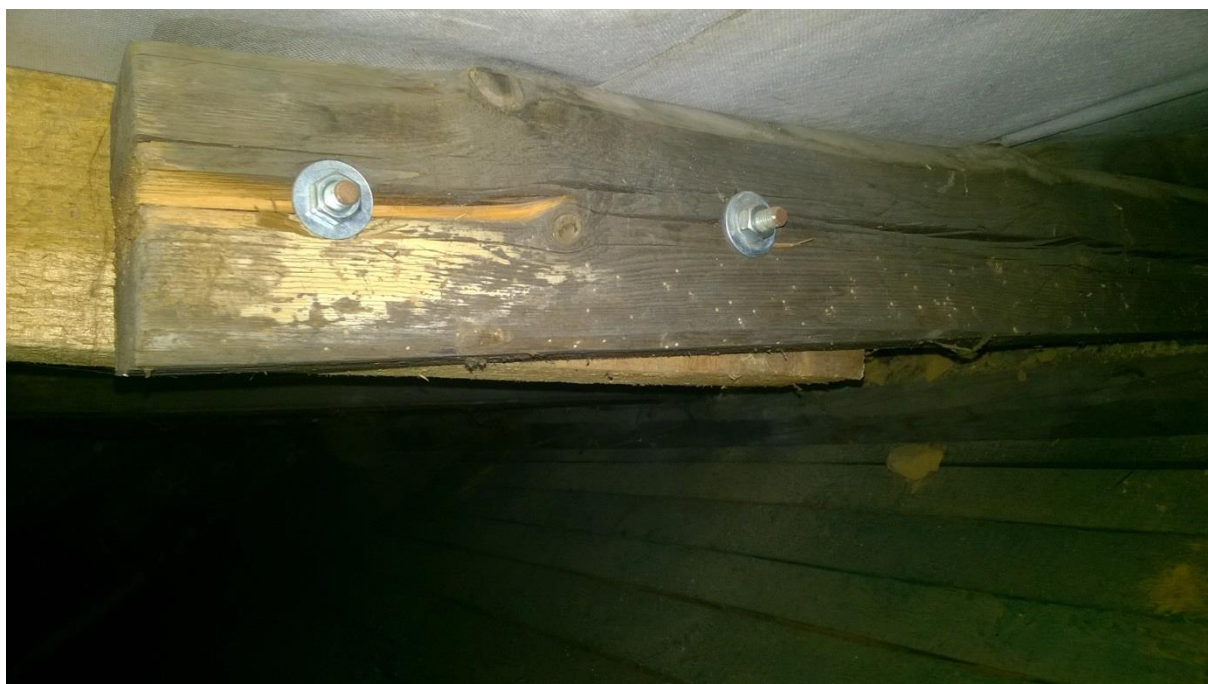
złącze końcówki krokwi z wymienianym fragmentem

Wykonawca pozostawił uszkodzone końcówki krokwi na odcinku od murlaty na długości około 93 cm. Krokiew spękana podłużnie łączona na zakład śrubami M8. Długość zakładu 50cm. Śruby zamontowano w odległości od krawędzi końcówki krokwi około 6cm. Wymieniana fragment krokwi o przekroju 11x8,5cm. Krokwie istniejące o przekroju 13x10cm w rozstawie osiowym około 90,4cm. Wymieniono na połaci tylnej cztery sztuki krokwi. Wymieniane krokwie wsparto z jednej strony na podłużnej płatwi i połączono je na zakład a z drugiej strony łączem zakładkowym połączono z istniejącą krokwią mocowaną do murlaty.

Taki sposób złącza, a zwłaszcza podłużne spękanie starej krokwi spowodował swoisty przegub powodujący znaczne ugięcie (przemieszczenie) krokwi na złączu. Niezrozumiałe jest, dlaczego podczas remontu połaci dachowej nie wymieniono całego odcinka uszkodzonych krokwi od płatwi do murlaty. Nie jest wiadome dlaczego tak znacznie zmniejszono przekrój wymienianych krokwi. Z obliczeń statycznych, załączonych do ekspertyzy wynika, że wymieniane krokwie nie spełniają warunków stanów granicznych nośności i użytkowania.

Wymienione na połaci frontowej fragmenty czterech krokwi należy zdemontować i wymienić na nowe na odcinku od płatwi do murlaty i okapu. Wymieniana krokiew będzie wsparta z jednej strony na murlacie a z drugiej na podłużnej płatwi. Krokiew wymieniana łączona będzie do istniejącej za pomocą obustronnych drewnianych nakładek śrubami M10. Nakładki drewniane o przekroju 5 x 13 cm i długości 140cm. Przed wymianą krokwi należy zdemontować pokrycie dachówkowe, łąty i kontrłaty a także folię paroprzepuszczalną na dwóch odcinkach dachu o powierzchni 8m² każdy. Po wymianie uszkodzonych i nadmiernie wyteżonych krokwi należy odtworzyć połac dachową z folią paroprzepuszczalną, kantrłatami, łątami i pokryciem dachówkowych. Wymieniane elementy więźby dachowej należy zabezpieczyć preparatami do ochrony drewna np. Sadolin
