EKSPERTYZA TECHNICZNA

OCENA STANU TECHNICZNEGO STROPÓW NAD PIWNICAMI

Obiekt, adres: Budynek mieszkalny, Wałbrzych,
ul. Niepodległości nr 172

Inwestor: Wspólnota Mieszkaniowa przy ul. Niepodległości 172
w Wałbrzychu

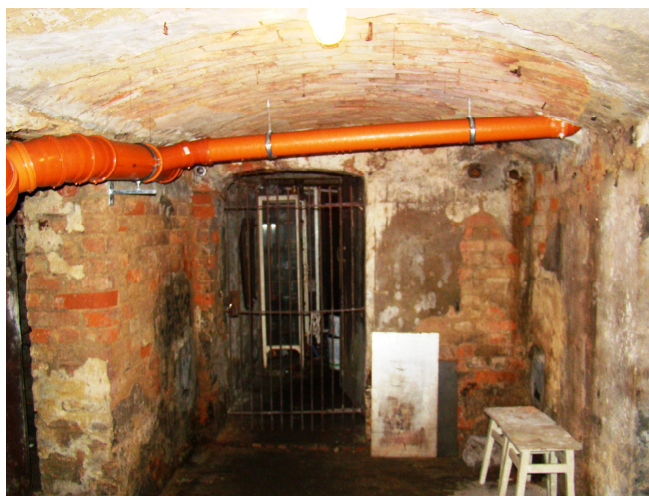
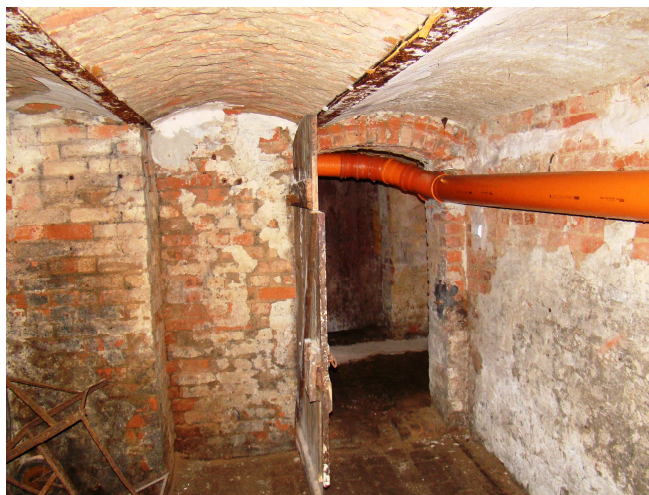
W budynku od wielu lat nie przeprowadzano żadnych poważniejszych prac naprawczych. W wyniku wieloletniej eksploatacji, bez bieżących napraw, stopniowej degradacji ulegały posadzki piwniczne tynki ściennie i sufitowe na ceramicznych sklepieniach. Odkryte powierzchnie stopek dźwigarów stalowych ulegały korozji.

Aktualnie posadzka ceglana w piwnicach jest powybijana, zniszczone zostały powierzchniowe kanaliki istniejące pierwotnie wzdłuż ścian, lokalnie występują ubytki cegły.

W kilku niewykorzystywanych pomieszczeniach od dłuższego czasu zalegają sterty śmieci, starych mebli i gruzu. Na tych śmieciach, na starym drewnie leżącym na wilgotnej posadzce rozwija się korozja biologiczna – widać już owocniki grzybów.

Występują bardzo duże ubytki tynków ściennych. W podobnym stanie znajdują się tynki sufitowe.

Mimo tak złych warunków pracy nie stwierdzono spękań sklepień ceglanych ani widocznych ugięć belek stalowych. Nie stwierdzono też odspojień sklepień od belek stalowych – nie ma szczelin i prawidłowe oparcie sklepień na stopkach belek jest jeszcze zapewnione. Korozja stali w większości przypadków jest tylko powierzchniowa – tylko w trzech miejscach, wskazanych na załączonym rysunku, stwierdzono silniejszą korozję belek stalowych – w tych miejscach stal stopek dźwigarów ulegała już rozwarstwieniu i tam jest to już korozja łuszcząca.

Zniszczeniu lub znacznym uszkodzeniom uległa stolarka okienna, część otworów okiennych (od strony podwórza) zamurowano. Zamurowano także tylne wejście do budynku. Do infiltracji wilgoci do wnętrza piwnic przyczynia się także brak tynków zewnętrznych na ścianach budynku.

Dla wzmocnienia i trwałego zabezpieczenia stalowo ceramicznych konstrukcji stropów piwnicznych należy zaprojektować ich usztywnienie (i wzmocnienie stref podporowych).

W celu dodatkowego stężenia tarczy stropowej oraz zabezpieczenia istniejących belek stalowych przed dalszą korozją całość powierzchni stropów należy dokładnie oczyścić z tynku (belki stalowe z rdzy), ewentualnie dokonać koniecznych uzupełnień i napraw, a następnie na powierzchni sklepień zamocować siatkę cięto-ciągnioną, jednolitą nr 3a do tynków (wymiary oczek 20/60, grubość blachy 3/4 mm). Siatkę mocować do stropów kołkami lub szpilkami z pręta $\varnothing 4,5$ lub 6mm, rozmieszczonymi w szachownicę co max. 50cm. Na takie wzmocnienie należy wykonać natrysk z mocnej zaprawy cementowej (marki 80) najlepiej za pomocą torkretnicy.

Przed torkretowaniem powierzchnie zmyć dokładnie wodą i spryskać mlekiem cementowym. Po związaniu zaprawy powierzchnie wyrównać a następnie pokryć cienką warstwą tynku i pobiałkować.

W piwnicach należy przewidzieć także wykonanie nowej posadzki oraz nowych tynków ściennych.

Dla zabezpieczenia piwnic przed przesiąkaniem wilgoci z gruntu wskazane jest wykonanie nowej posadzki cementowej po wcześniejszym zaizolowaniu podłoża. Po oczyszczeniu i wyrównaniu posadzki ceglanej podłoże wyrównać zaprawą naprawczą. Następnie ułożyć tradycyjną hydroizolację (2xpapa na lepiku) lub elastyczną mikrozaprawę uszczelniającą Superflex D1 firmy Deitermann (po dodaniu wody mikrozaprawa w postaci szlamu nakładana jest w 2 cyklach). Izolację posadzki wywinąć na powierzchnię ścian na wysokość min 30cm. Na izolacji ułożyć ochronny jastrych cementowy grubości min. 4cm, odpowiednio podylatowany (obwodowo oraz polami o boku długości do 5m). Szczeliny dylatacyjne szer. 8-10mm.
