EKSPERTYZA TECHNICZNA

Ocena stanu technicznego stropów nad piwnicami

OBIEKT : Budynek mieszkalny

ADRES : ul. Strzegomska 6, 58-308 Wałbrzych
dz. nr 15/5 obręb Rusinowa nr 36

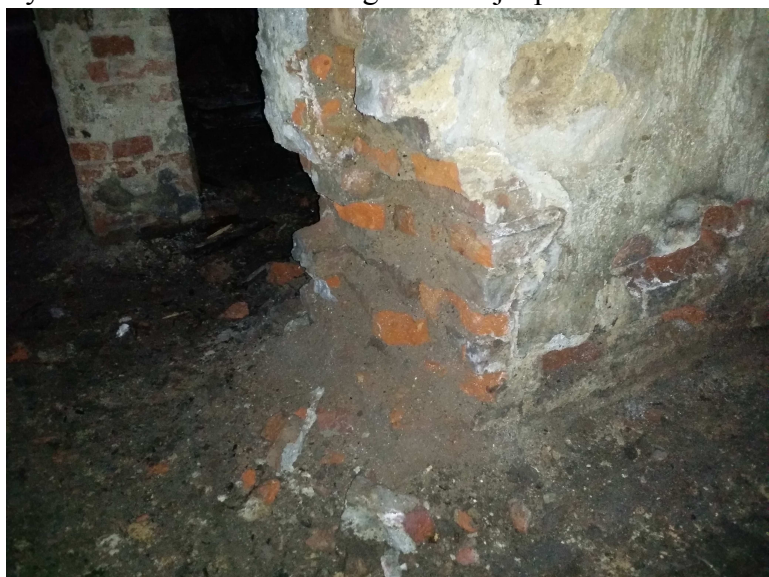
Ściany w piwnicach silnie zawilgocone na całej ich wysokości, wilgoć dochodzi nawet do ścian na parterze na wys. ok. 1,5m. Występują liczne odparzenia tynków i ubytki malatury. Na wewnętrznych ścianach ubytki spoin, liczne ubytki i wykruszenia nawet całych cegieł, głównie w narożnikach ścian, na wysokość kilku warstw cegieł. Erozja powierzchniowa odsłoniętych cegieł. Lokalnie wykwity soli. Zjawisku temu sprzyja brak izolacji przeciwwilgociowej ścian, brak utwardzenia przy budynku oraz odprowadzenie wód opadowych na teren. Jedynie od frontu założono izolację z folii kubelkowej lecz nie są to ściany piwnicy. Wilgoć infiltruje w mury od zewnątrz poprzez ściany zewnętrzne, a także wewnętrzne. Postępujące zawilgocenie ścian i sklepień doprowadziło do lokalnych ubytków tynków na ścianach i sufitach.

- 1) W piwnicach, w miejscach uszkodzeń i ubytków cegieł wykonać przemurowania z cegły ceramicznej pełnej klasy 15,0 MPa na zaprawie cementowo-wapiennej marki M-4.
- 2) Wymienić wszystkie nadproża stalowe na nowe z dwuteownika IPN120 i ceownika 120 na płask (ścianie działowej). Przed rozpoczęciem robót związanych z wymianą nadproży w ścianie nośnej należy podstemplować otwór w części niewymienianej. W ścianie nośnej wymienić najpierw dwie belki po jednej stronie ściany, a kolejne wymienić dopiero po ułożeniu i związaniu nowych nadproży z

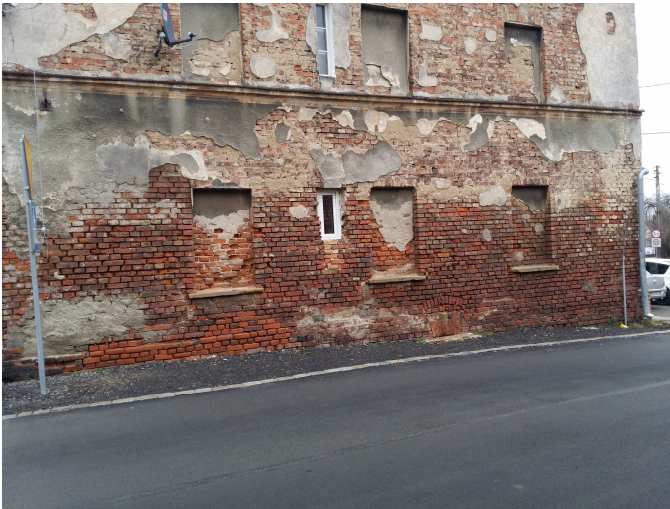
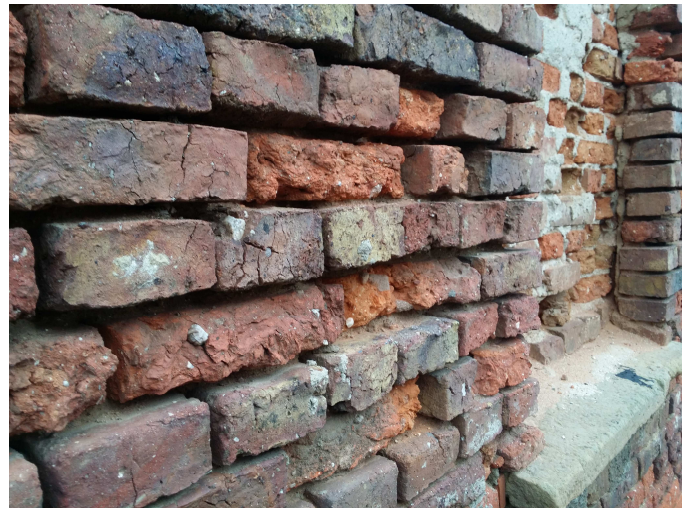
Od strony zewnętrznej ściany w znacznym stopniu pozbawione są tynków. Występują ubytki spoin nawet na głębokość do 6 cm. Pojawiła się erozja wgłębna cegieł i liczne wykruszenia, a nawet ubytki.

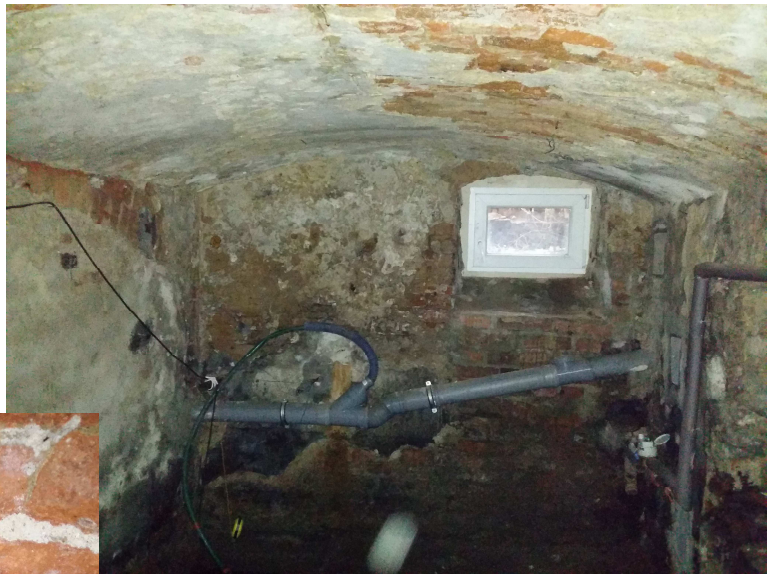
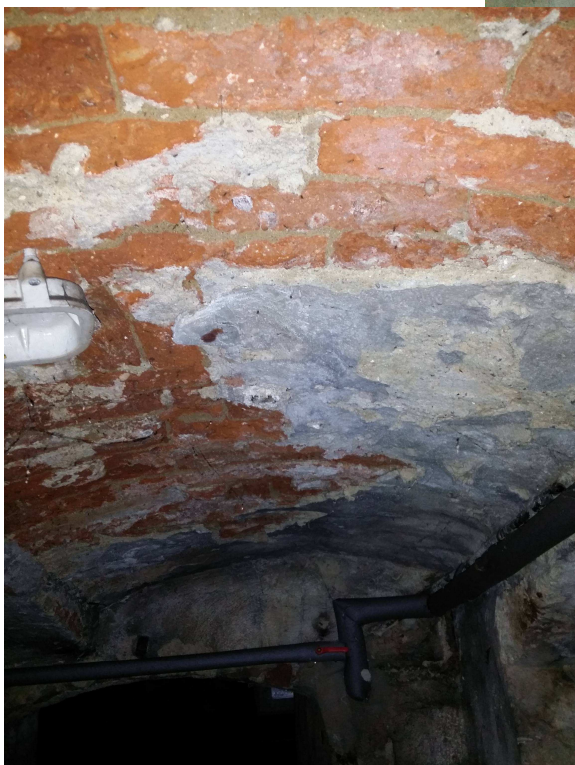
Nad piwnicą stropy wykonano jako sklepienia ceglane o zróżnicowanych krzywiznach i rozpiętościach, jak i kierunkach rozparcia. Sklepienia silnie zawilgocone. Na podstawie przeprowadzonych oględzin stwierdza się, iż sklepienia ceramiczne, mimo ubytków tynku i narażenia na zawilgocenie nie uległy jeszcze poważniejszym uszkodzeniom.

Nie widać znacznych ubytków cegły, nie ma widocznych spękań czy rozwarstwień. Materiał ceramiczny kruszy się w pojedynczych miejscach, powierzchownie.

- 3) Na uszkodzone sklepienia w piwnicy, po ich oczyszczeniu z resztek tynków i skruszałej warstwy cegieł zamontować stalową siatkę cięto-ciagnioną, jednolitą do tynków (wymiary oczek 62x20x5 mm gr. 0,75mm). Na tak umocowaną siatkę wykonać natrysk z mocnej zaprawy cementowej M-7 za pomocą torkretnicy.
- 4) W miejscu zniszczeń, ubytków i uszkodzeń ścian rozebrać uszkodzone cegły. Wykonać uzupełnienia uszkodzonych miejsc w ścianach. Przemurowania wykonywać odcinkami nie dłuższymi niż 100cm. Przemurowania wykonać z cegły ceramicznej pełnej klasy 15,0 MPa na zaprawie cementowej M-4. W taki sam sposób należy dokonać wymiany fragmentów muru ze skorodowanymi ceglami.
- 5) Wymienić wszystkie tynki na stropach i ścianach oraz wykonać ich białkowanie.

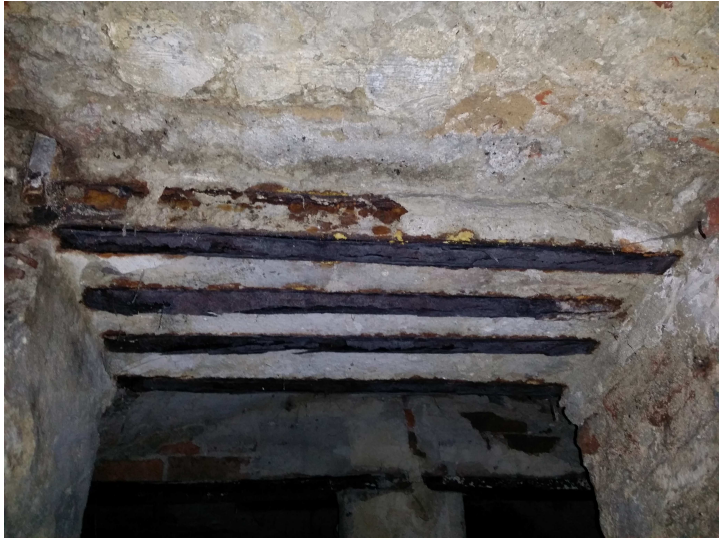
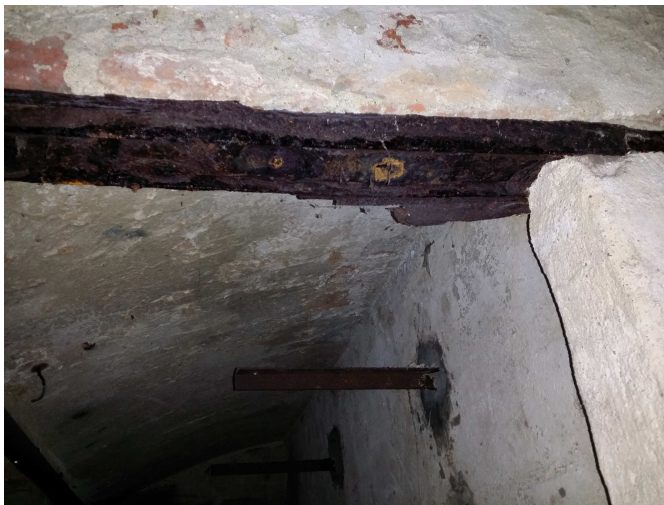
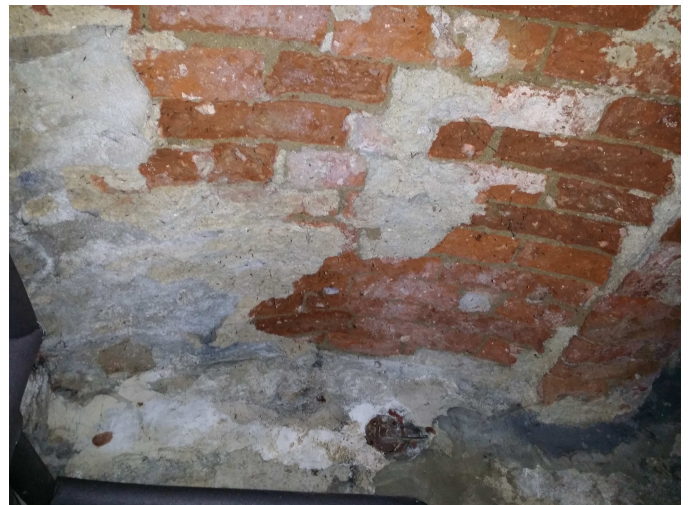
Nadproża wykonano w części otworów jako sklepienia łukowe, a w kilku jako płaskie ze stalowymi nadprożami. Belki stalowe powinny być zabezpieczone przed korozją poprzez otynkowanie stopek na stalowej siatce. W objętej opracowaniem piwnicy brak jakiegokolwiek zabezpieczenia, a korozja poczyniła już znaczne uszkodzenia materiału, zmniejszając użyteczny przekrój profili stalowych, a nawet ubytki ! Nadproża wykonano z dwuteowników 100 - układanych pionowo w ścianie nośnej i na płask w ściankach działowych. Znaczne ubytki tynków, przy znacznym zawilgoceniu ścian i sklepień doprowadziły do groźnej korozji stalowych belek nadproży. Stopki belek stalowych w większości są silnie skorodowane. Zaawansowana korozja wgłębna wszystkich nadproży stalowych, nawet do całkowitego zniszczenia elementu stalowego. Na znacznych odcinkach jest to już korozja łuszcząca (rozwarstwienie stali). Od spodu odsłoniły się łuski o gr. 3-4mm.

dwuteownika. Końce belek stalowych w ścianach zewnętrznych winny być oparte min. 15 cm na murze. Belki przed montażem zabezpieczyć antykorozyjnie farbą miniową i osiatkować siatką Rabbita. W ściankach działowych obsadzić nadproża z ceownika ułożonego na płask.
