## **II. EKSPERTYZA TECHNICZNA BUDYNKU**

Celem opracowania jest wykonanie ekspertyzy stanu technicznego stropów nad piwnicą budynku zlokalizowanego przy ul. Piotra Skargi 28 w Wałbrzychu, a w szczególności:

Przedmiotowy budynek to budynek mieszkalny wielorodzinny, zlokalizowany przy ul. Skargi 28, na działce nr 281/9 obręb nr 33 Podgórze w Wałbrzychu.

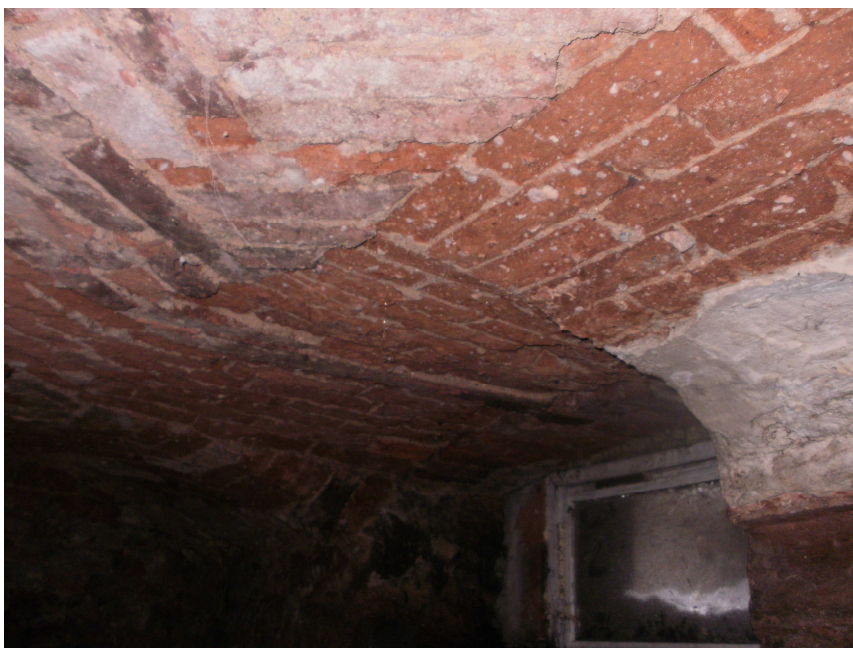
Zdjęcie nr 1 – nadproże nr 2

Nadproże wykonane jako ceglane, w łuku. Stanowi element stropu nad pomieszczeniem nr 005. Szerokość w świetle ościeża okiennego wynosi 132 cm. Widoczne ubytki w spoinowaniu cegieł oraz w tynkowaniu. Stan średni.

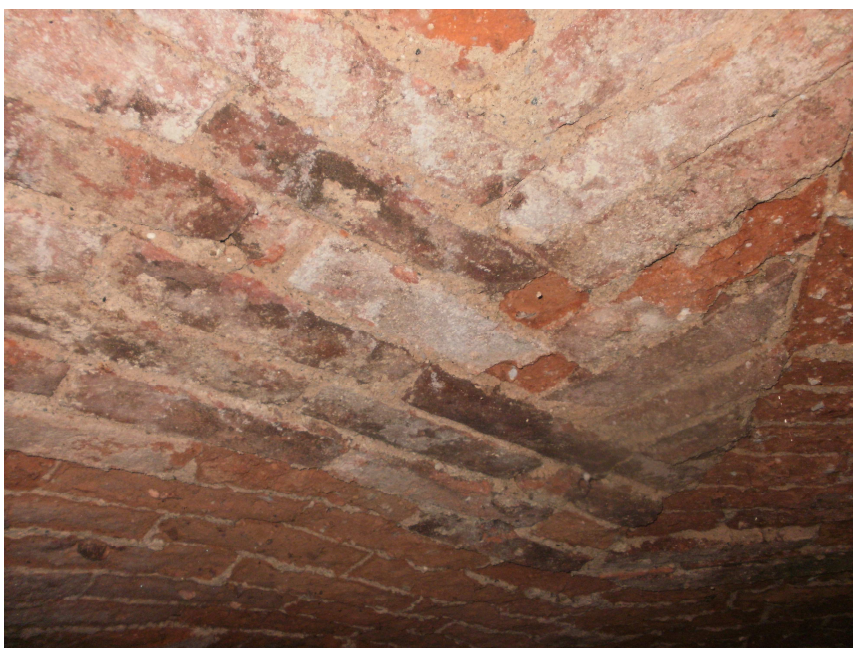
Zdjęcie nr 2 – strop nad pomieszczeniem nr 005

Cegły stanowiące element nośny stropu wykazują niewielkie ubytki w spoinowaniu. Na przeważającej powierzchni brak tynku zabezpieczającego cegły. Niektóre cegły są częściowo wyszczerbione. Widocznych jest kilka nierówności w ułożeniu cegły, co może być spowodowane złym stanem spoin i tendencją cegieł do nieznacznego przemieszczania się względem siebie. Stan średni.

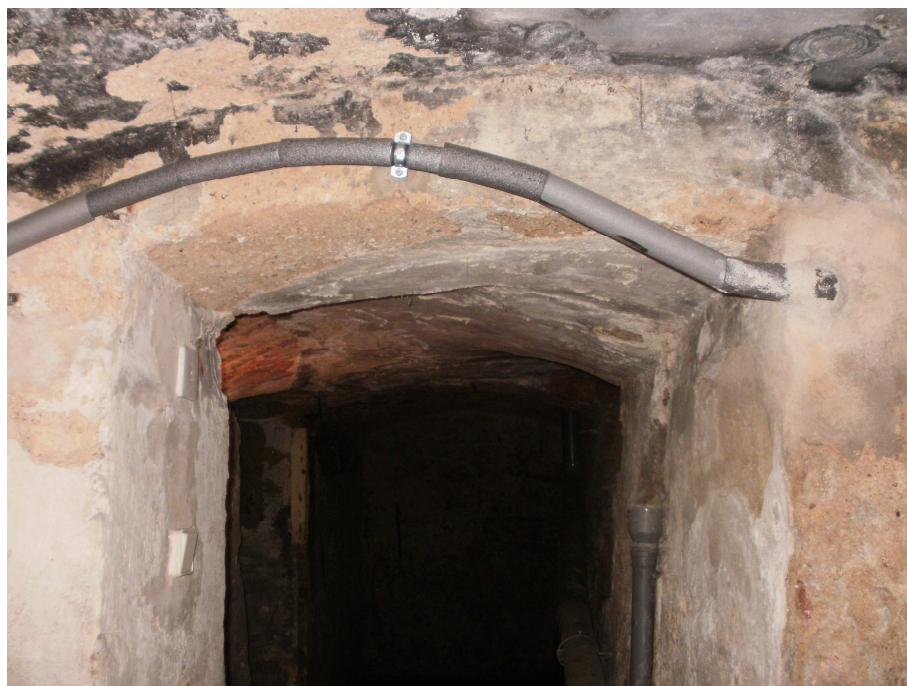
Zdjęcie nr 4 – nadproże nr 4

Nadproże wykonane jako ceglane, w łuku. Stanowi element stropu nad pomieszczeniem nr 001 i nr 006. Szerokość w świetle ościeża wynosi 87 cm. Widoczne ubytki w tynkowaniu. Stan średni.

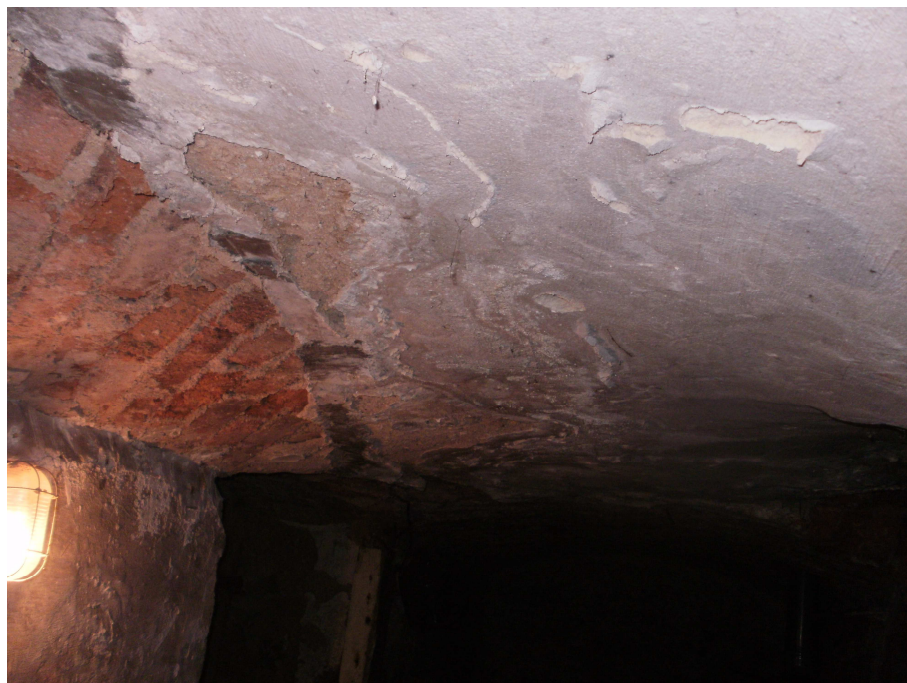
Zdjęcie nr 5 – strop nad pomieszczeniem nr 001

Cegły stanowiące element nośny stropu wykazują niewielkie ubytki w spoinowaniu oraz otynkowaniu. Cegły w przeważającej większości są

zabezpieczone przez utrzymane w dobrym stanie tynkowanie stropu. Stan średni.

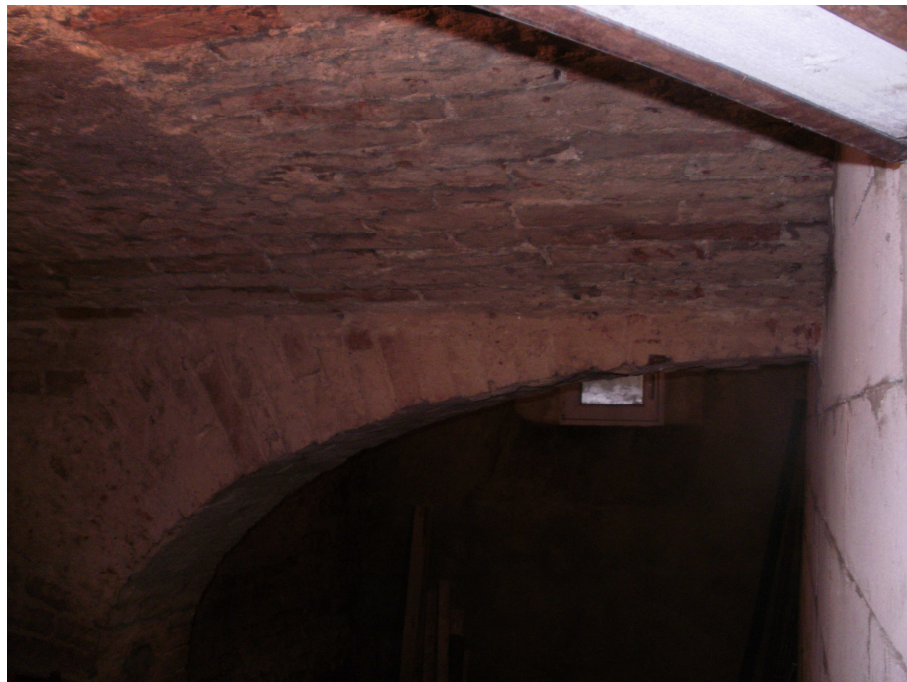
Zdjęcie nr 7 – strop nad pomieszczeniem nr 003

Cegły stanowiące element nośny stropu wykazują niewielkie ubytki w spoinowaniu. Na przeważającej powierzchni brak tynku zabezpieczającego cegły. Niektóre cegły są częściowo wyszczerbione. Widocznych jest kilka nierówności w ułożeniu cegły, co może być spowodowane złym stanem spoin i tendencją cegieł do nieznacznego przemieszczania się względem siebie. Stan średni.

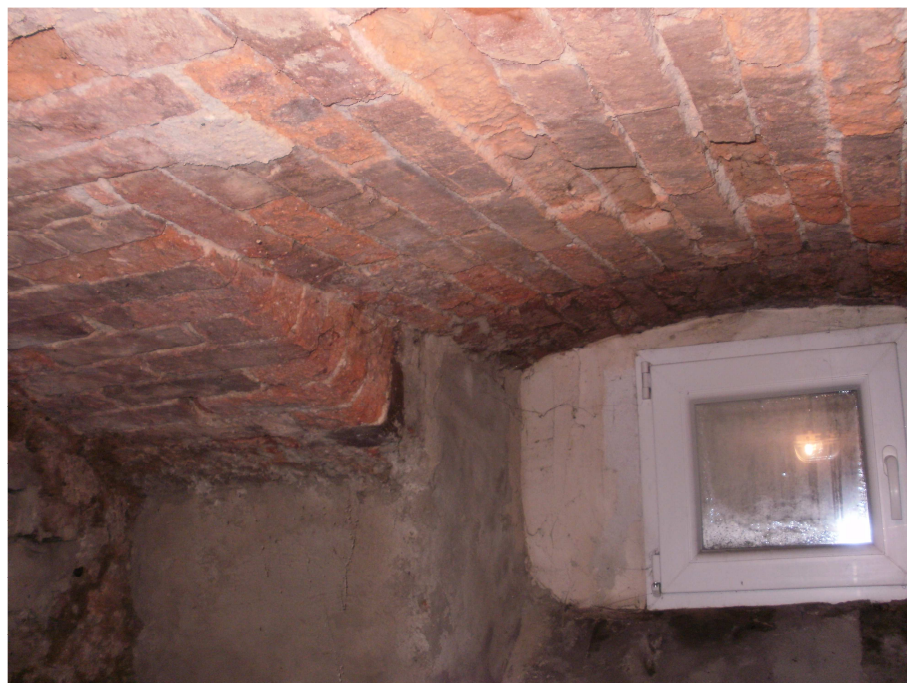
Zdjęcie nr 8 – nadproże nr 9

Nadproże wykonane jako ceglane, w łuku. Stanowi element stropu nad pomieszczeniem nr 003. Szerokość w świetle ościeża okiennego wynosi 108 cm. Widoczne ubytki w spoinowaniu cegieł oraz w tynkowaniu. Stan średni.

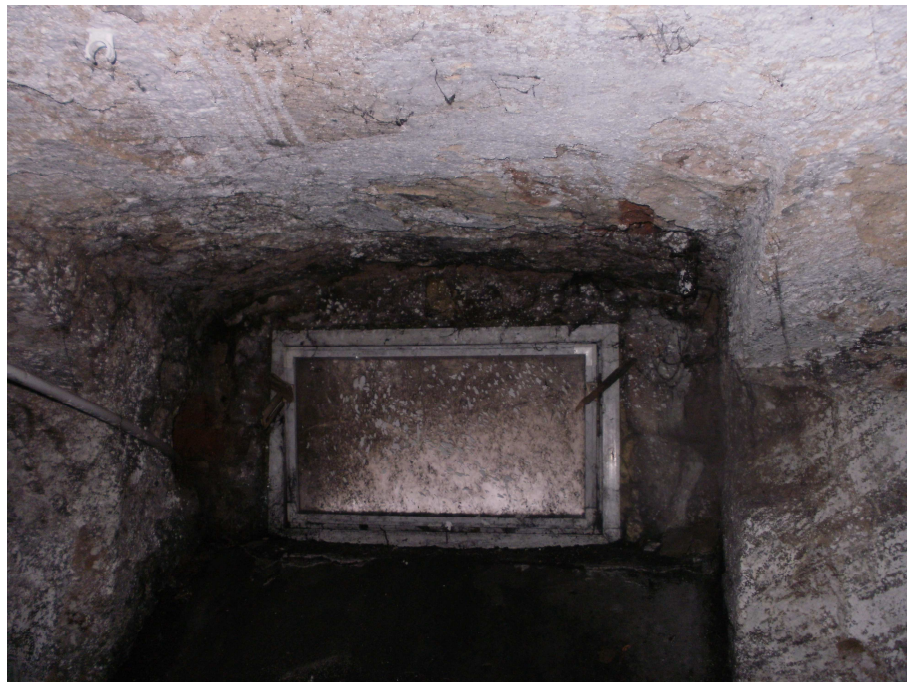
Zdjęcie nr 9 – nadproże nr 11

Nadproże wykonane jako ceglane, w łuku. Stanowi element stropu nad pomieszczeniem nr 002. Szerokość w świetle ościeża okiennego wynosi 112 cm. Widoczne niewielkie ubytki w spoinowaniu cegieł oraz w tynkowaniu. Stan średni.

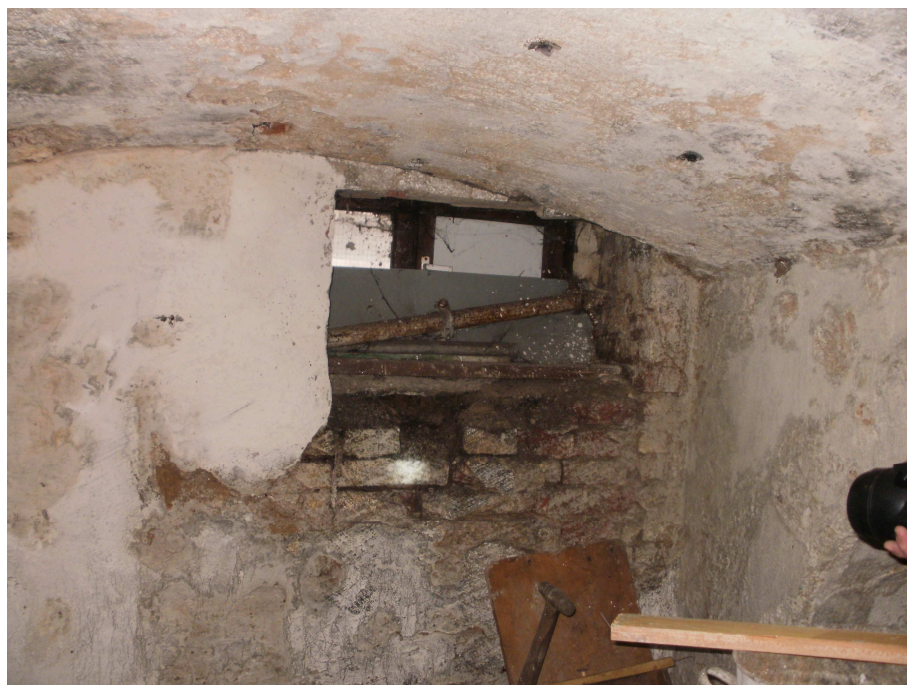
Zdjęcie nr 10 – nadproże nr 12

Nadproże wykonane jako ceglane, w łuku. Stanowi element stropu nad pomieszczeniem nr 002. Szerokość w świetle ościeża okiennego wynosi 112 cm. Widoczne niewielkie ubytki w spoinowaniu cegieł oraz w tynkowaniu. Stan średni.

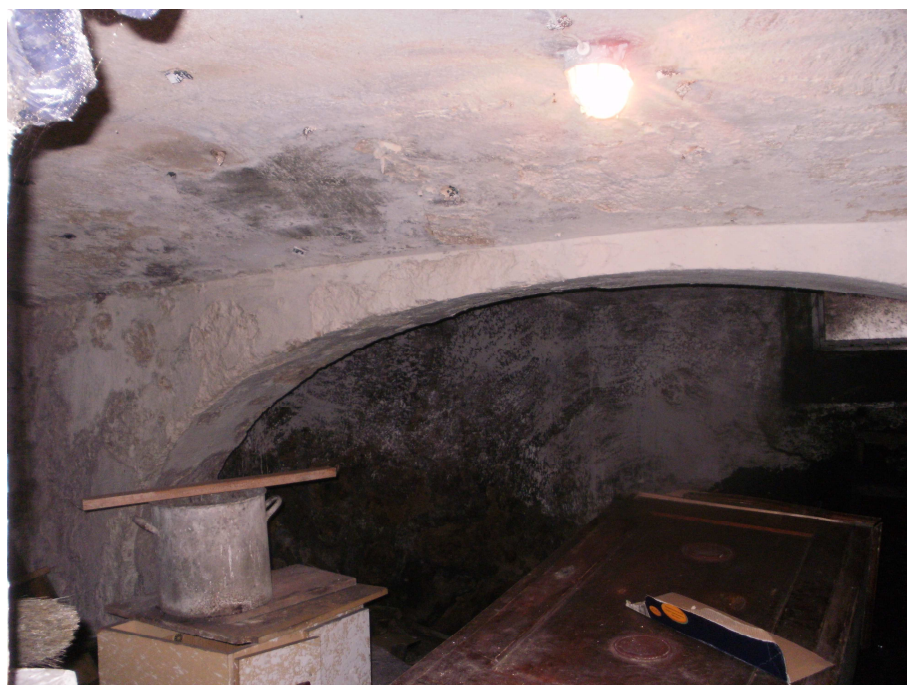
Zdjęcie nr 11 – strop nad pomieszczeniem nr 002

Sklepienie stropu nad pomieszczeniami wykazuje niewielkie ubytki w spoinowaniu oraz otynkowaniu. Cegły w przeważającej większości są zabezpieczone przez utrzymane w dobrym stanie tynkowanie stropu. Widoczna wilgoć na ścianach i częściowo na stropie. Stan średni.

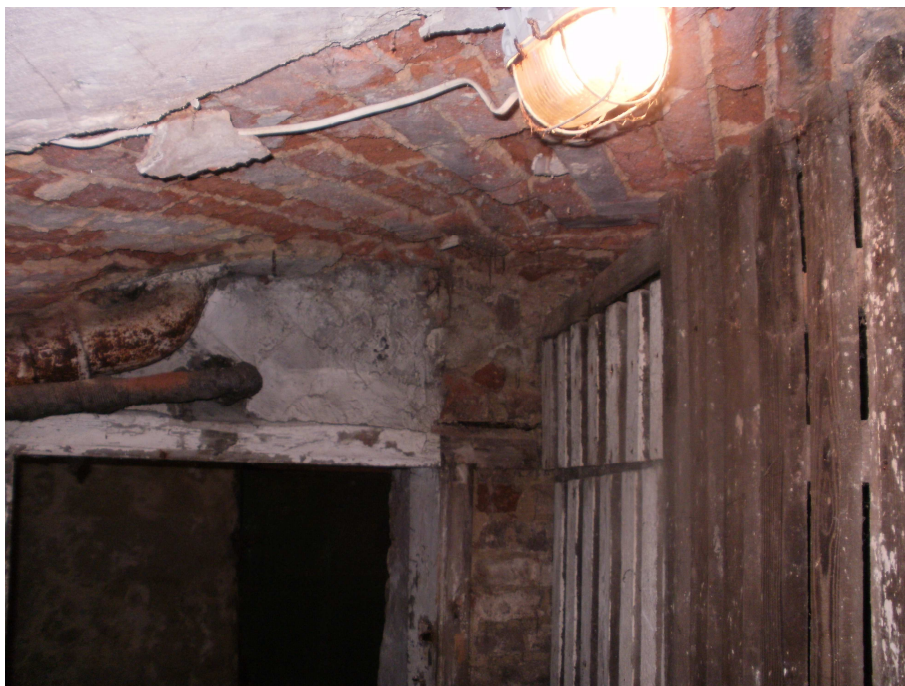
Zdjęcie nr 13 – strop nad pomieszczeniem 001, nadproże nr 15

Nadproże wykonane jako ceglane, w łuku. Stanowi element stropu nad pomieszczeniem nr 001, nr 008 i nr 009. Szerokość w świetle wynosi 239 cm. Widoczne niewielkie ubytki w spoinowaniu cegieł oraz w tynkowaniu. Nad otworem drzwiowym wykonano dodatkowe nadproże z 2 I 120. Wykazuje ono znaczne skorodowanie stopek i liczne ubytki w otynkowaniu. Stan zły.

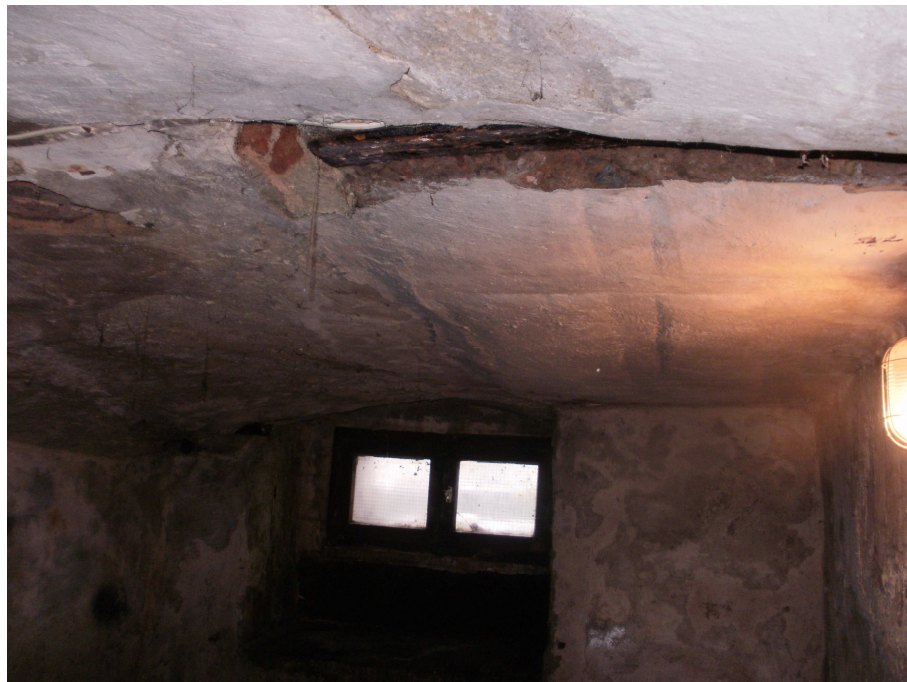
Zdjęcie nr 15 – strop nad pomieszczeniem nr 009

Cegły stanowiące element nośny stropu wykazują niewielkie ubytki w spoinowaniu oraz otynkowaniu. Miejscowe ubytki tynku zabezpieczającego cegły. Niektóre cegły są częściowo wyszczerbione. Widoczny stalowy element – skorodowany – nie będący elementem nośnym stropu (najprawdopodobniej część starego kotła). Stan średni.

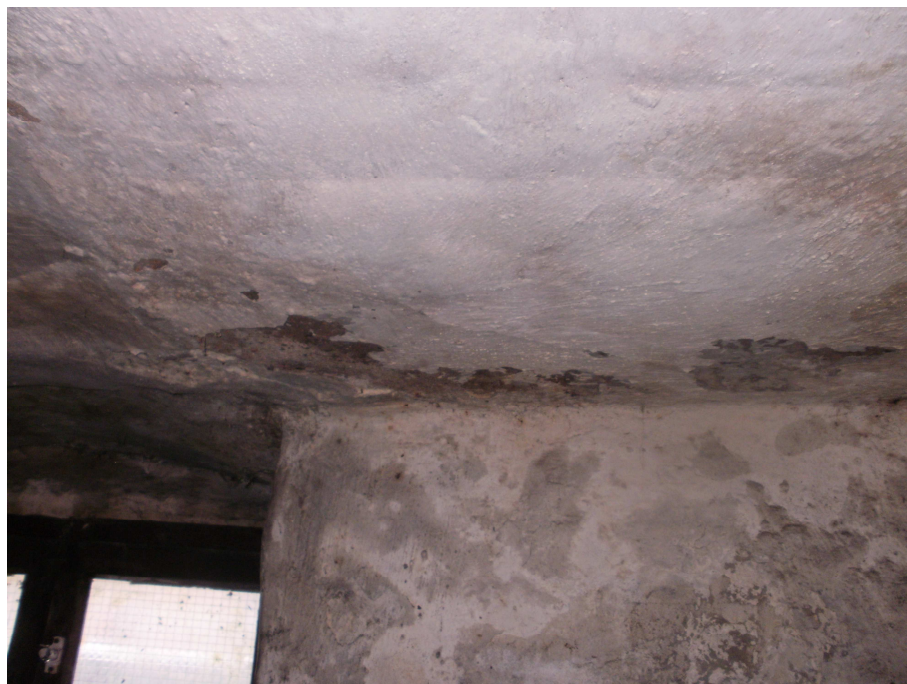
Zdjęcie nr 16 – nadproże nr 16

Nadproże wykonane jako ceglane, w łuku. Stanowi element stropu nad pomieszczeniem nr 009. Szerokość w świetle ościeża okiennego wynosi 104 cm. Widoczne niewielkie ubytki w tynkowaniu. Stan średni.

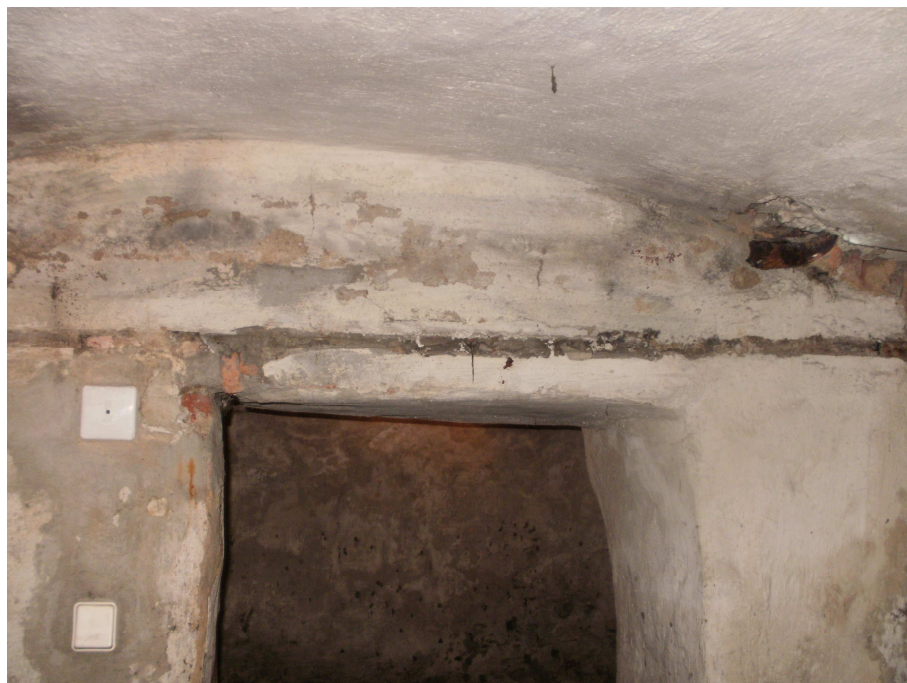
Zdjęcie nr 18 – widok stropu nad pomieszczeniem nr 009, nadproże nr 18

Nadproże wykonane jako element stropu żelbetowego (pierwotnie nadproże łukowe). Stanowi element stropu nad pomieszczeniem nr 009 i nr 0010. Szerokość w świetle ościeża drzwiowego wynosi 86 cm. Widoczne niewielkie ubytki w tynkowaniu. Stan średni.

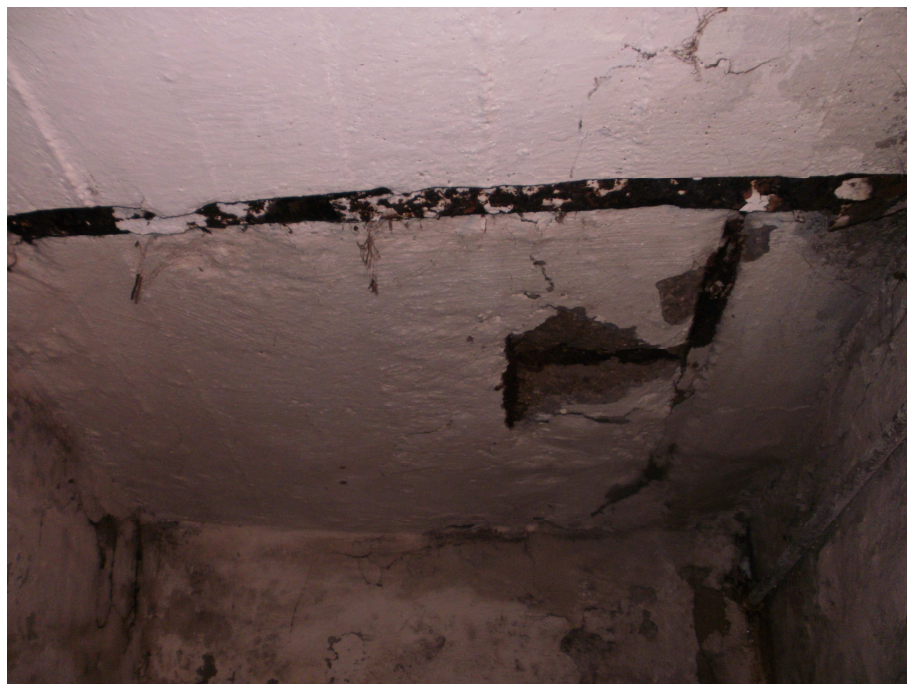
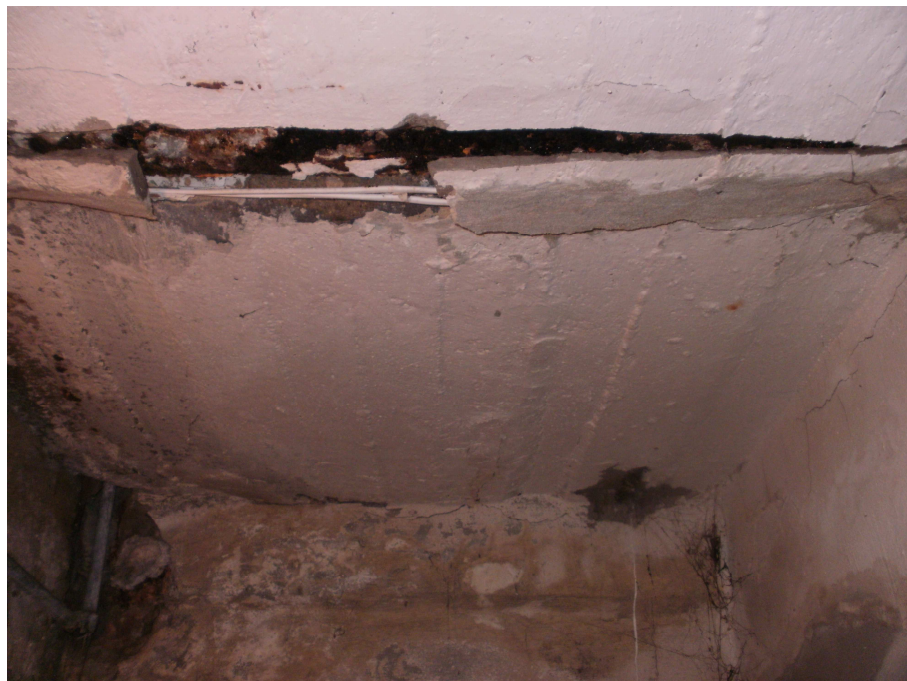
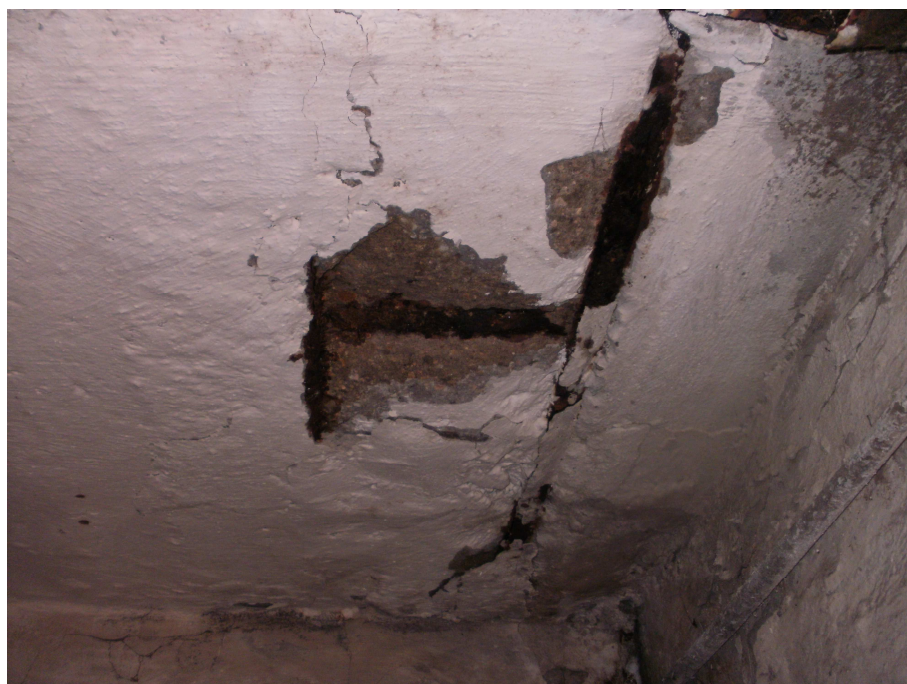
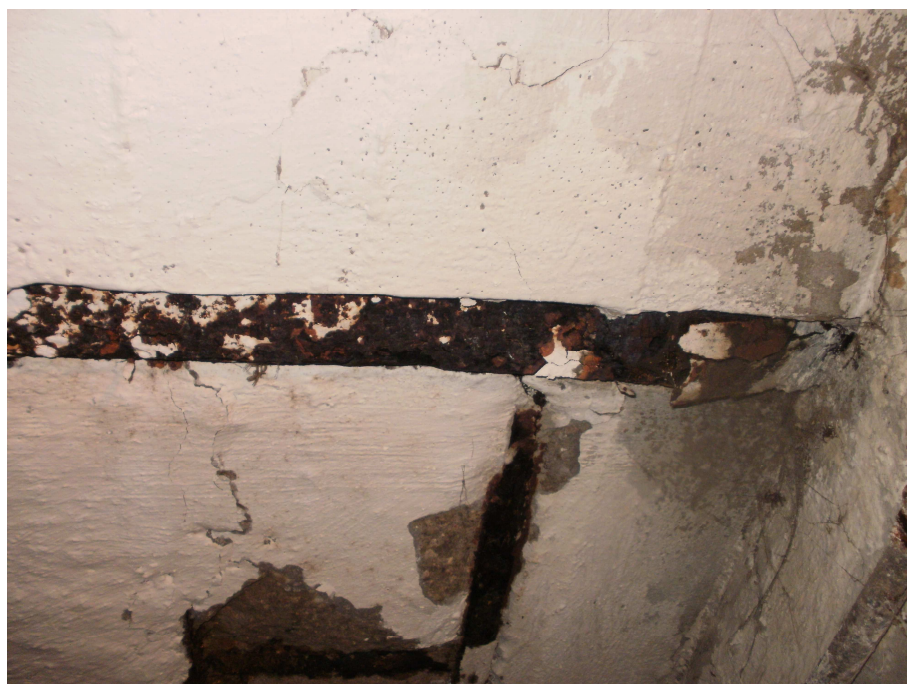
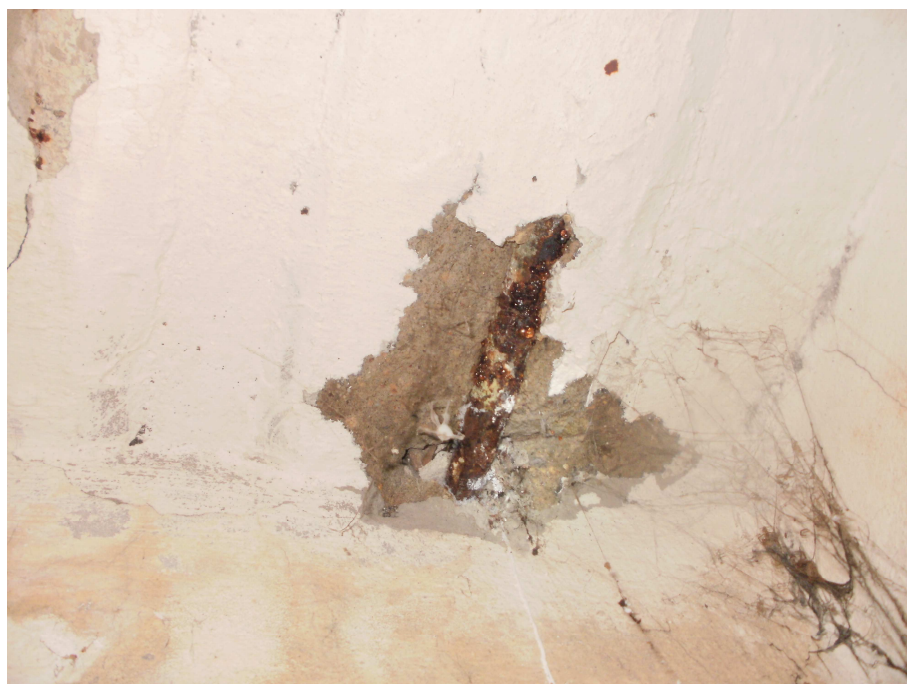
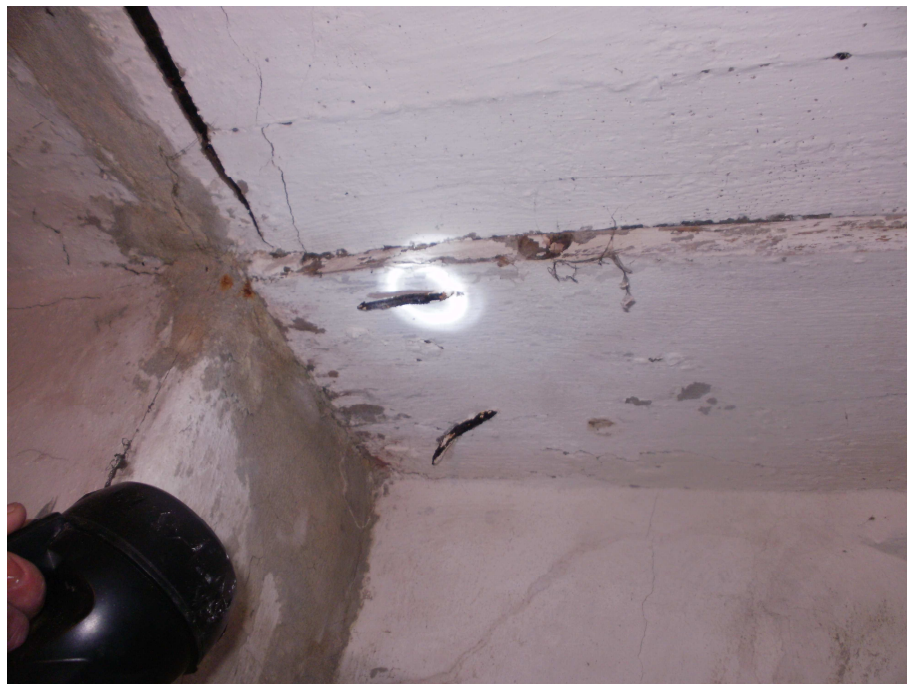
Zdjęcie nr 18, 19, 20, 21, 22 i 23 – widok stropu nad pomieszczeniem nr 0010

Strop żelbetowy na belkach stalowych I 100 i prętach stalowych Ø 24. Brak otuliny prętów i belek stalowych. Silne skorodowanie elementów nośnych. Ubytki w tynkowaniu stropu. Stan mierny.

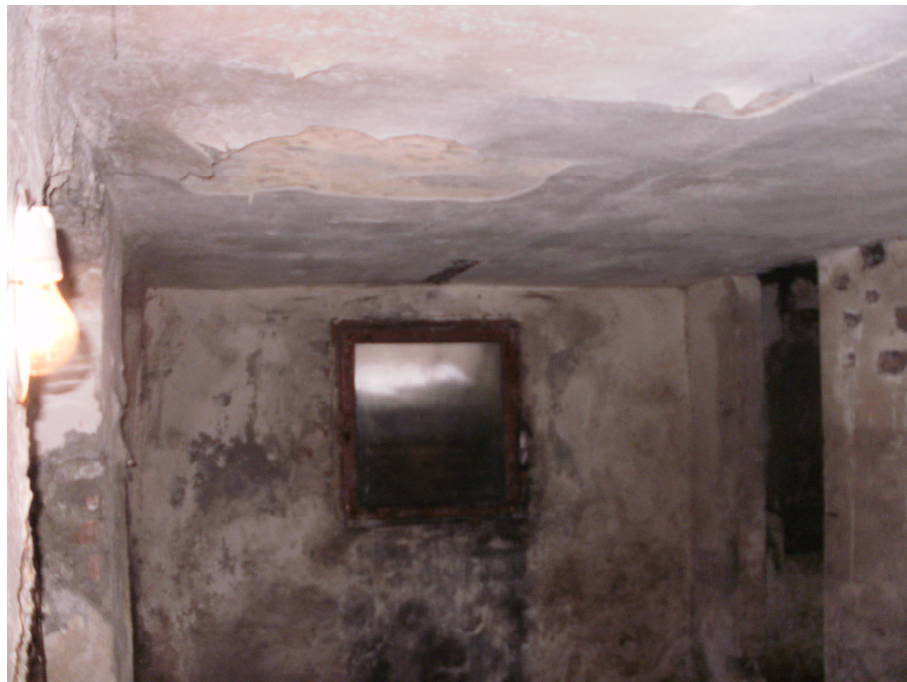
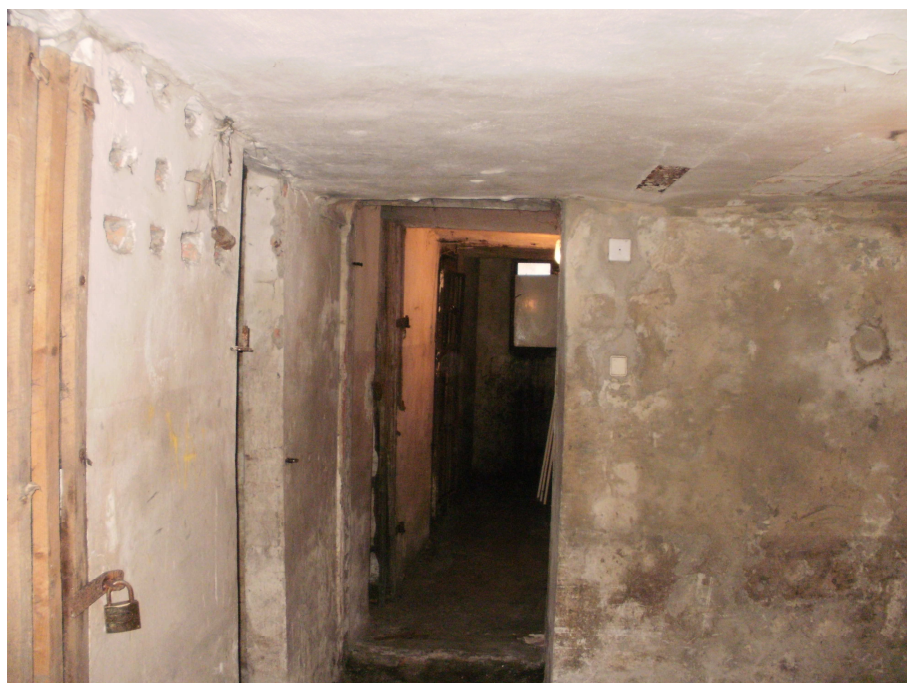
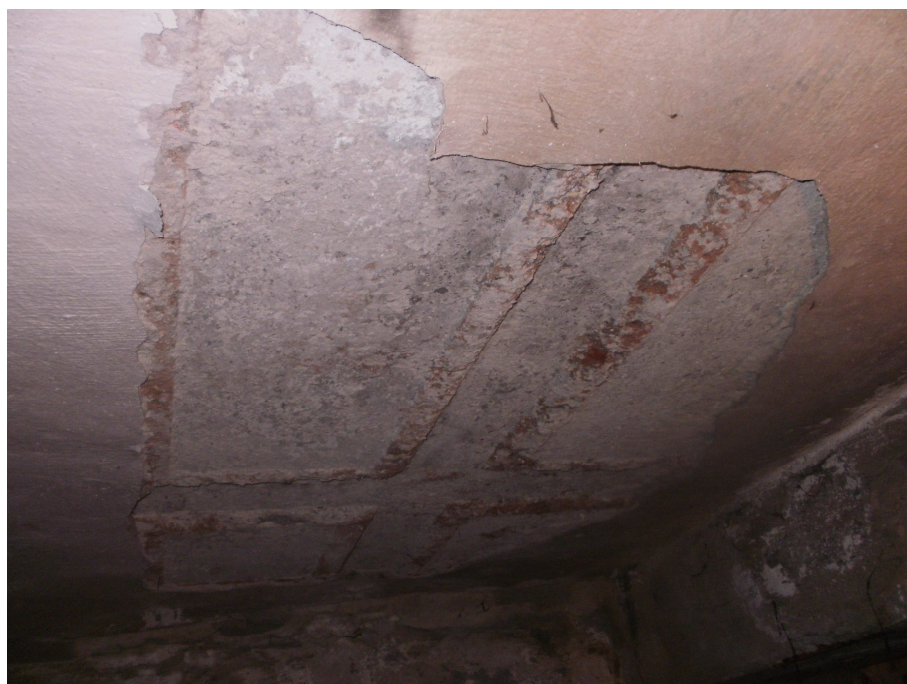
Zdjęcie nr 25 25, 26 i 27 – widok stropu nad pomieszczeniem nr 0012

Strop żelbetowy na belkach stalowych I 220. Niewielkie ubytki w tynkowaniu Stan średni.

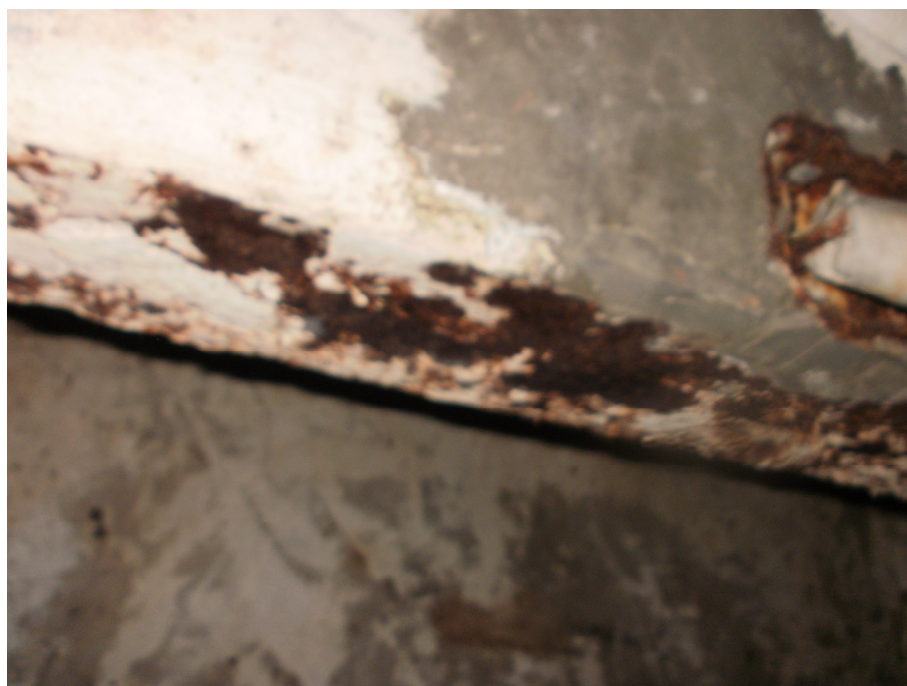
Zdjęcie nr 28 – belka nr 1

Belka wykonana jako I 220 o długości w świetle ścian 484 cm (długość całkowita ok. 550 cm). Stanowi element stropu nad pomieszczeniem nr 0012 i nr 0013. Wykazuje duże skorodowanie stopki. Wysokość stopki od poziomu posadzki  $h_s=205$  cm. Stan zły.

**Wniosek:** w przypadku, gdy mamy do czynienia z wyraźną korozją stopki kształownika warunek nośności nie jest spełniony i należy wymienić lub wzmocnić belkę.

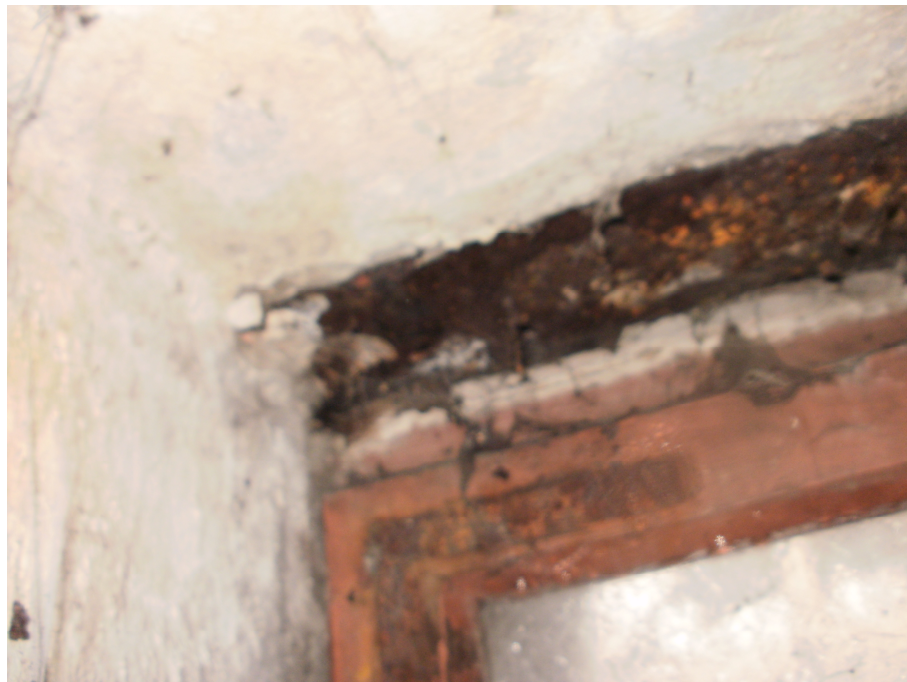
Zdjęcie nr 29 – nadproże nr 23

Nadproże z dwóch I 220. Stanowi element stropu nad pomieszczeniem nr 0018. Szerokość w świetle otworu okiennego wynosi 47 cm. Wykazuje znaczne skorodowanie stopki i liczne ubytki w otynkowaniu. Stan zły.

**Wniosek:** w przypadku, gdy mamy do czynienia z wyraźną korozją stopki kształtownika warunek nośności nie jest spełniony i należy wymienić lub wzmocnić nadproże.

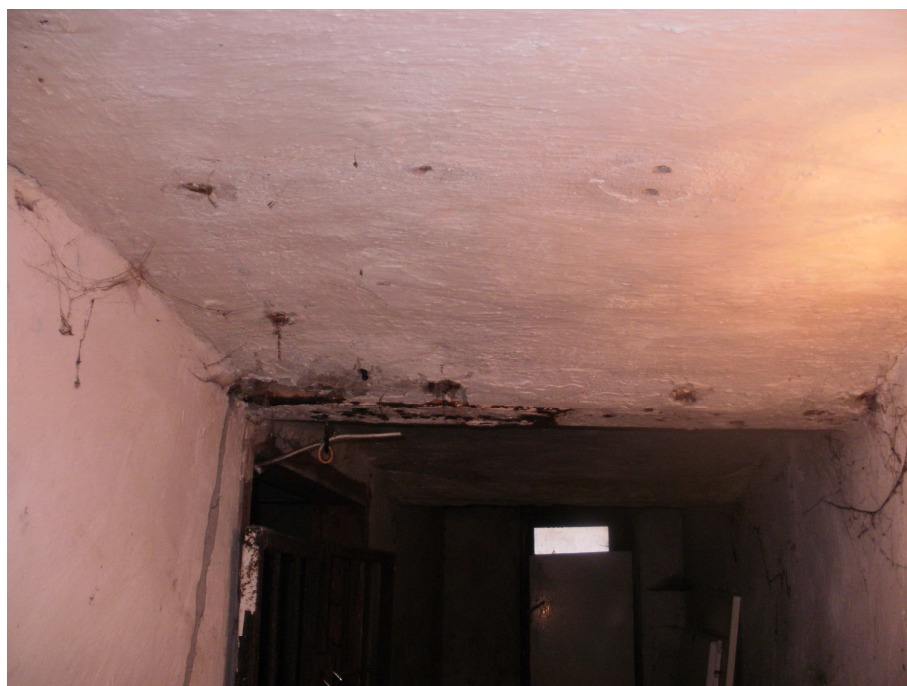
Zdjęcie nr 30 – belka nr 6, strop nad pomieszczeniem nr 0018

Belka wykonana jako I 220 o długości w świetle ścian 520 cm (długość całkowita ok. 560 cm). Stanowi element stropu nad pomieszczeniem nr 0017 - nr 0019. Wykazuje skorodowanie stopki. Wysokość stopki od poziomu posadzki  $h_s=198$  cm. Stan mierny.

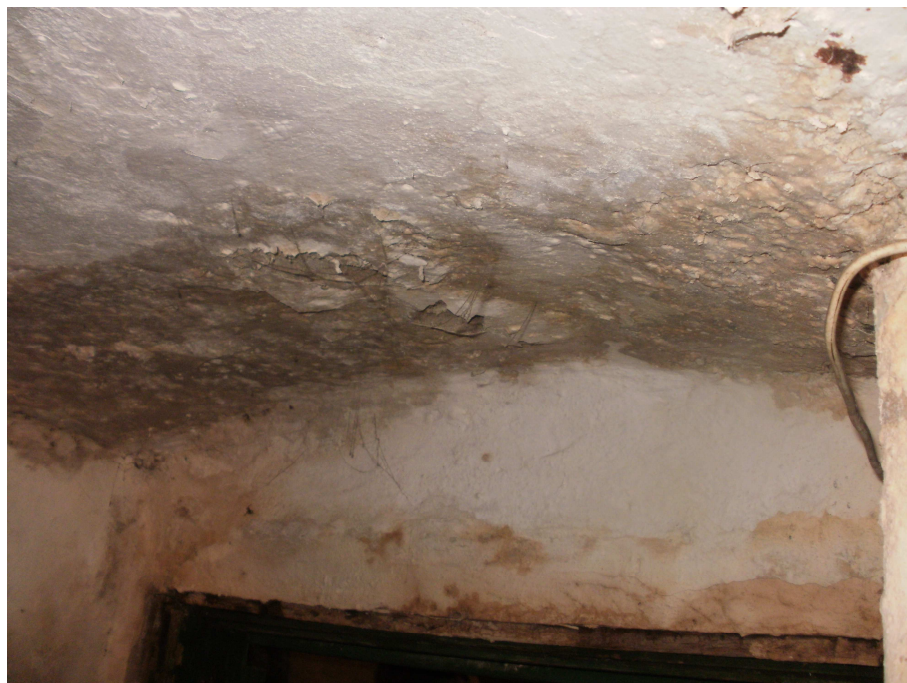
Zdjęcie nr 31 – nadproże nr 17

Nadproże wykonane jako ceglane, w łuku. Stanowi element stropu nad pomieszczeniem nr 009 i nr 0019. Szerokość w świetle ościeża drzwiowego wynosi 80 cm. Widoczne niewielkie ubytki w tynkowaniu. Stan średni.
