Ekspertyzę wykonano na podstawie zlecenia Wspólnoty Mieszkaniowej przy ul. Wańkowicza 2a w Wałbrzychu

Celem opracowania jest ocena stanu technicznego stropu nad parterem w mieszkaniu nr 3 w budynku przy ul. Wańkowicza 2a w Wałbrzychu oraz podanie sposobu wzmocnienia ugiętego stropu w konstrukcji drewnianej.

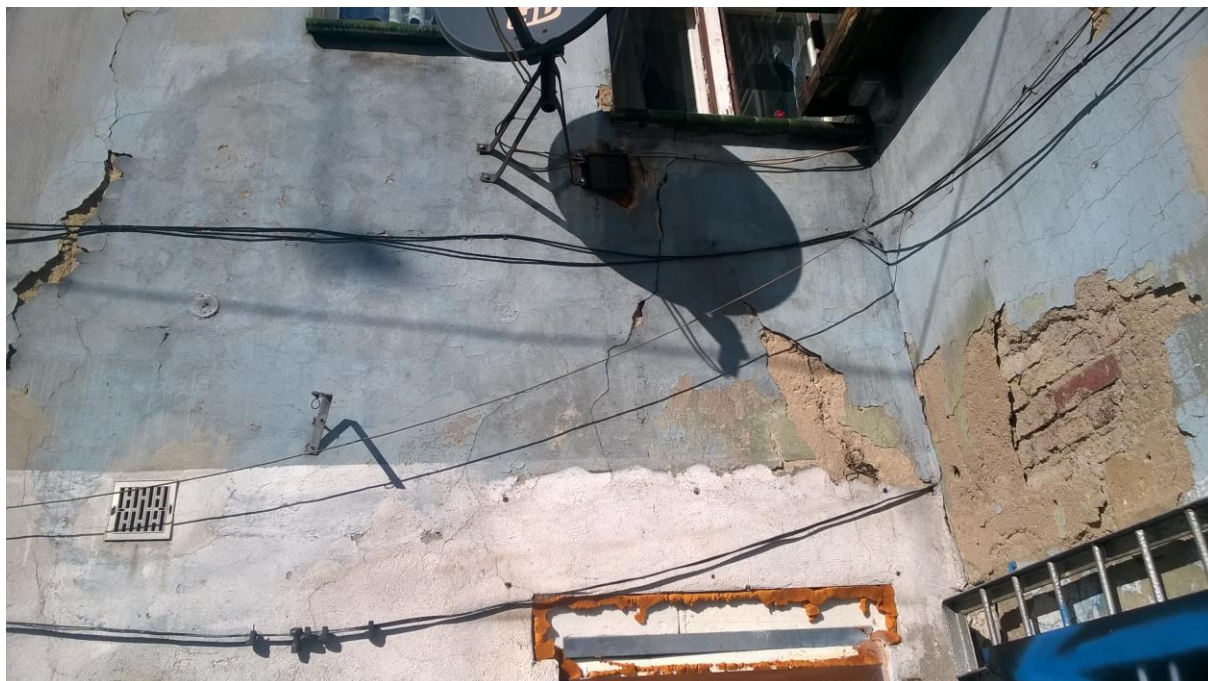
*fot. nr 1 spękanie ściany zewnętrznej*

Na fotografii powyżej widoczne spękanie ściany zewnętrznej biegnące od lewego dolnego narożnika okna na piętrze (mieszkanie nr 3) do lewego górnego narożnika otworu drzwiowego pomieszczenia lokalu użytkowego na parterze.

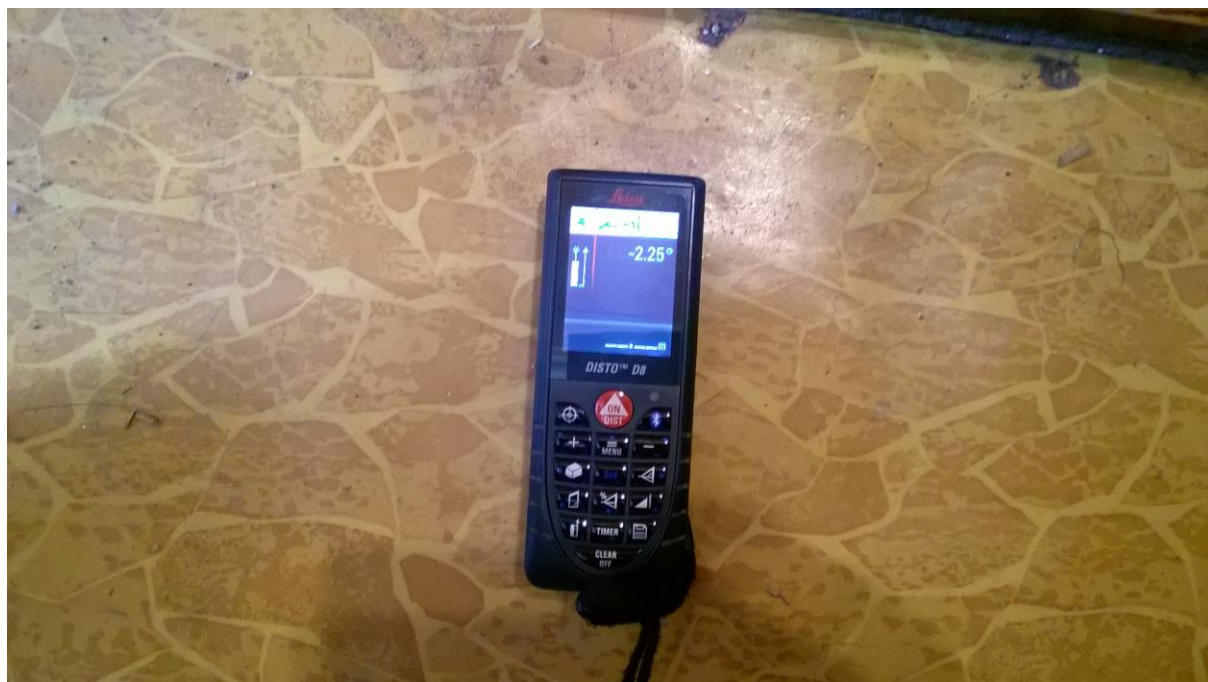
*fot. nr 2 ugięcie posadzki w kierunku ściany pomieszczenia ubikacyjnego*

Na fotografii nr 2 widoczne ugięcie posadzki 2,25<sup>0</sup> w kierunku ściany oddzielającej kuchnię od pomieszczenia ubikacyjnego i przedpokoju. Podobne ugięcie pomierzono na posadzce pomieszczenia ubikacyjnego i przedpokoju.

Należy zdemontować ściankę działową oddzielającą pomieszczenie ubikacyjne od kuchni i przedpokoju. Wiązać się to będzie z demontażem dwóch sztuk drzwi do pomieszczenia ubikacyjnego i kuchni. Kolejnym etapem będzie demontaż wykładziny posadzkowej pcv, płyty pilśniowej, desek posadzkowych oraz zasypki glinianej na stropie. Po dokonaniu oceny stanu technicznego belek stropowych należy w przypadku ich uszkodzenia wykonać prace naprawcze. Gdy stan techniczny belek stropowych okaże się dobry należy wykonać izolację termiczną i akustyczną z wełny mineralnej a następnie należy zamontować płytę posadzkową z płyt OSB. Na płytach należy zamontować posadzkę wierzchnią z wykładzin pcv. Ścianki działowe należy wykonać z płyt karton gips na ruszcie metalowym z izolacją z wełny mineralnej i folii budowlanej. W pomieszczeniu ubikacyjnym pod płytą OSB należy wykonać izolację przeciwwilgociową z folii izolacyjnej.

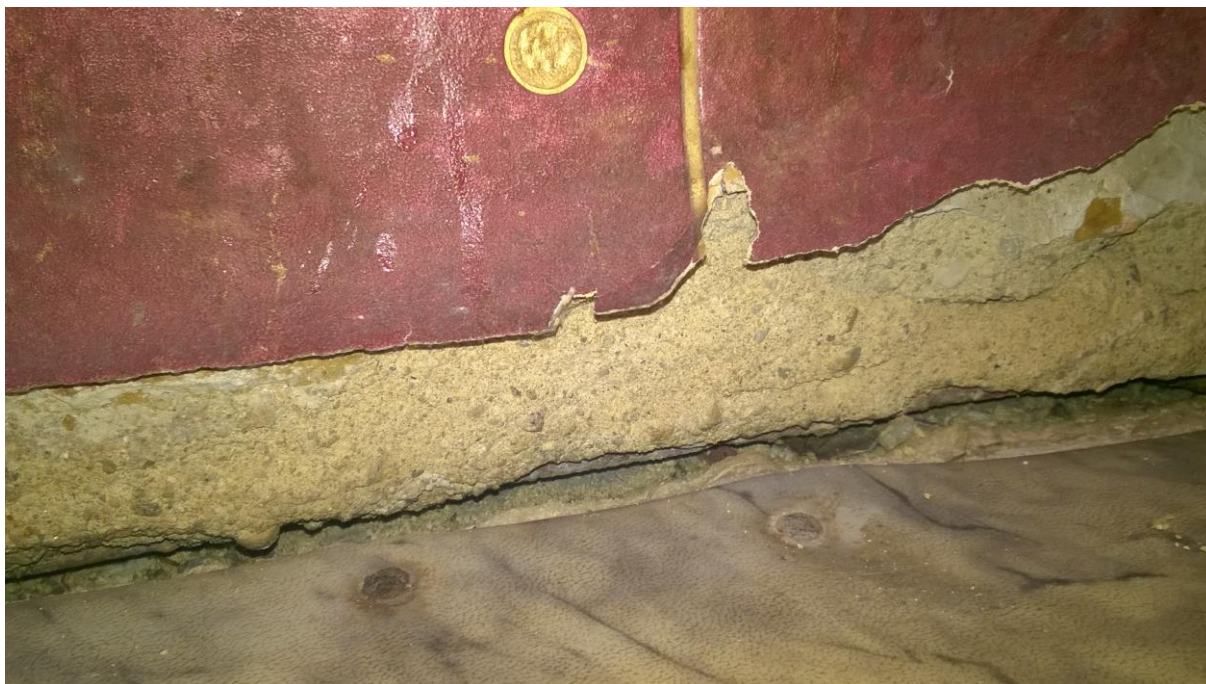
*fot. nr 3 widoczne ugięcie posadzki w pomieszczeniu ubikacyjnym*

Na fotografii nr 3 widoczna podłużna szczelina na styku ścianki działowej posadzka. Szczelina powstała na skutek ugięcia posadzki w tym obszarze.

Przyczyną uszkodzenia i ugięcia posadzki w rejonie ścianki działowej przedpokoju i pomieszczenia ubikacyjnego było całkowite zniszczenie desek posadzkowych. Na skutek penetracji wilgoci i szkodników drewna deski podłogowe zostały całkowicie zniszczone.

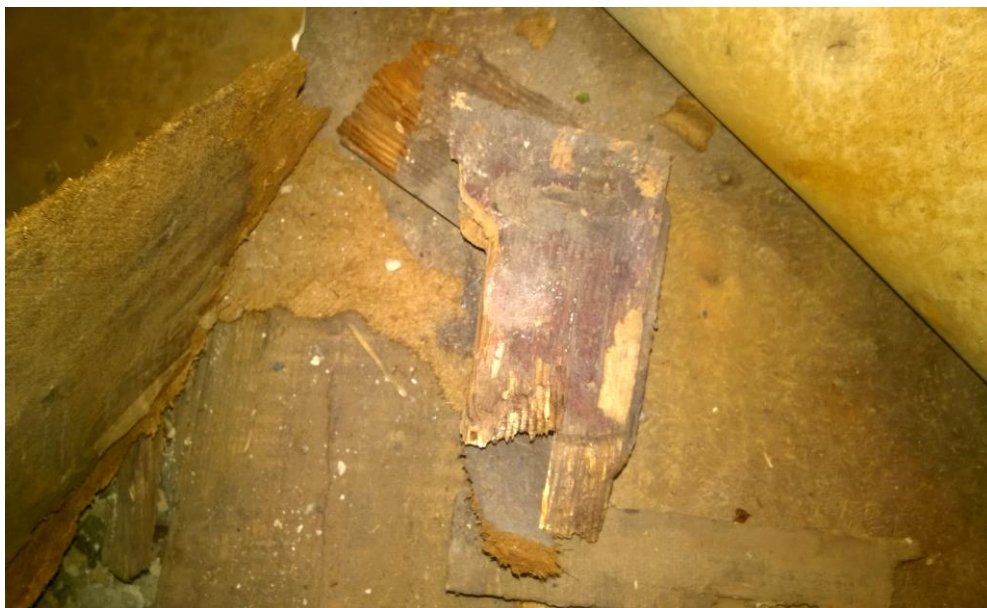
*fot.nr 4 zniszczona deska posadzkowa*

Na fotografii nr 4 widoczna zmurszała deska podłogowa. Technologia wykonania ścianek działowych. Ścianki działowe oddzielające pomieszczenie ubikacyjne, przedpokoju od kuchni murowano na deskach podłogowych pomiędzy podłużnymi drewnianymi belkami stropowymi. Zniszczenie na skutek penetracji wilgoci i szkodników drewna desek podłogowych i desek ślepego pułapu skutkowało przemieszczeniem polepy na deski podsufitki. Powstałą szczelinę pomiędzy zasypką stropową i deskami podłogowymi spowodowało ugięcie uszkodzonych desek podłogowych, a to z kolei przyczyniło się do powstałej szczeliny pomiędzy posadzką a ścianą działową.
