### II. EKSPERTYZA TECHNICZNA BUDYNKU

Podstawę formalną opracowania stanowi zlecenie inwestora:  
Wspólnoty Mieszkaniowej budynku przy ul. Szkolnej 14 w Wałbrzychu  
ul. Andersa 48, 58-304 Wałbrzych

Celem opracowania jest wykonanie ekspertyzy stanu technicznego stropów nad piwnicą w budynku zlokalizowanym przy ul. Szkolnej 14 w Wałbrzychu, a w szczególności:

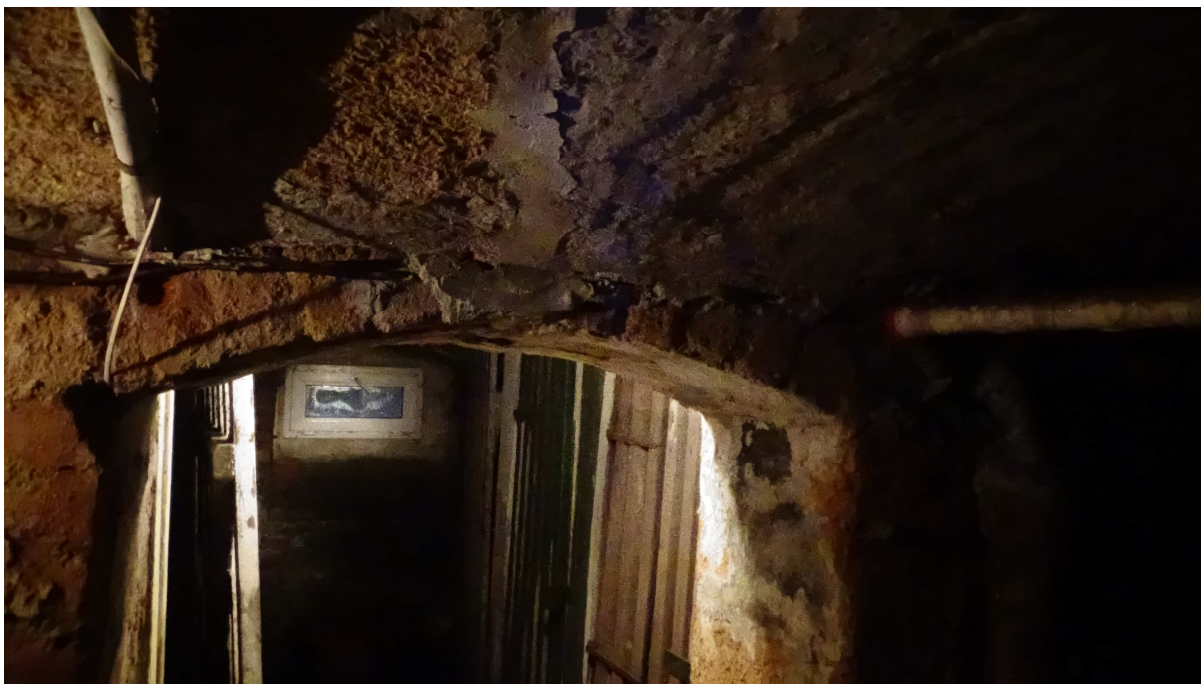
Zdjęcie nr 1 – nadproże nr 4 i strop nad pomieszczeniem nr 001

Cegły stanowiące element nośny stropu wykazują liczne ubytki w spoinowaniu, otynkowaniu a także w miejscach przejścia przez strop rur wodnych i kan. Widoczne są nierówności w ułożeniu cegły, co może być spowodowane złym stanem spoin i tendencją cegieł do nieznacznego przemieszczania się względem siebie. Piwnice lekko zawilgocone. Stan mierny.

Nadproże wykonane jako ceglane, w łuku. Stanowi element stropu nad pomieszczeniem nr 002 - 004. Szerokość w świetle ościeża drzwiowego wynosi 85 cm. Widoczne ubytki w spoinowaniu cegieł oraz w tynkowaniu. Widoczne również nieznaczne zawilgocenie nadproża. Stan średni.

- należy niezwłocznie oczyścić i zaimpregnować wszystkie belki stropowe,
- należy niezwłocznie ułożyć i przyspawać od dołu płaskownik gr. 20 mm i szer. 100 mm pod belką nr 1 i nr 2,
- należy niezwłocznie oczyścić, osuszyć, zaimpregnować, uzupełnić spoinowanie cegieł i otynkować wszystkie nadproża,
- należy niezwłocznie osuszyć wszystkie stropy oraz zabezpieczyć wypełnienia tych stropów,
- należy niezwłocznie zamontować nawietrzniki w ramach okiennych.

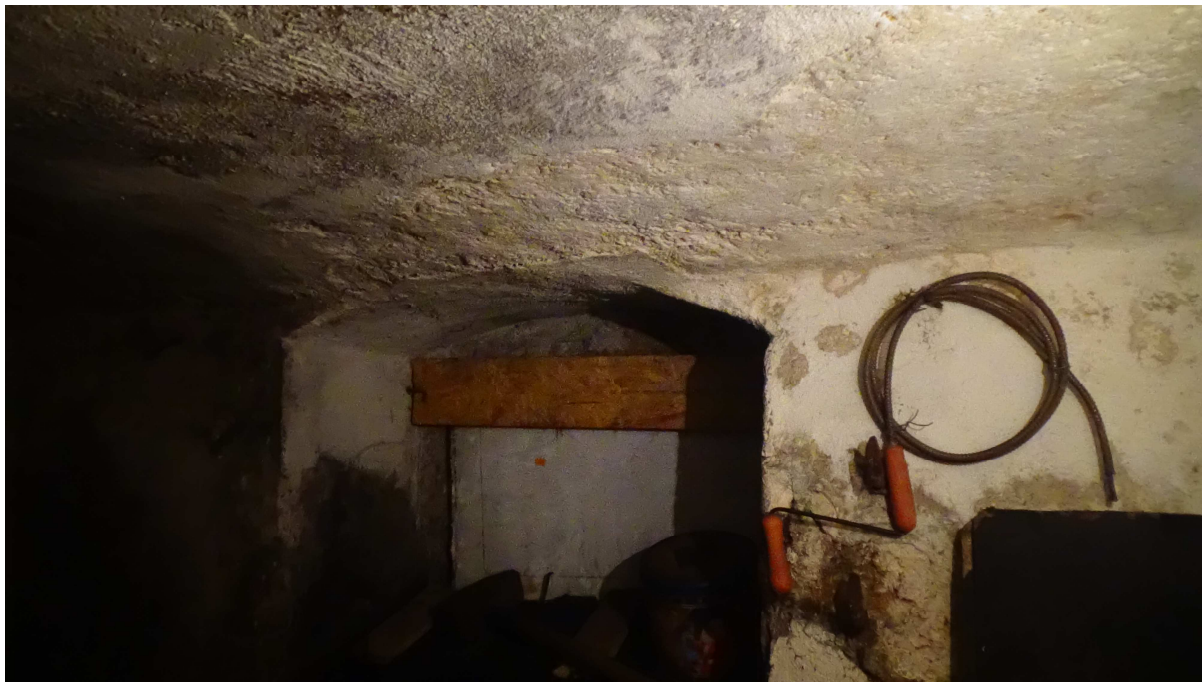
Zdjęcie nr 2 – nadproże nr 6

Nadproże wykonane jako ceglane, w łuku. Stanowi element stropu nad pomieszczeniem nr 007. Szerokość w świetle ościeża okiennego wynosi 96 cm. Widoczne ubytki w tynkowaniu. Widoczne również nieznaczne zawilgocenie nadproża. Stan średni.

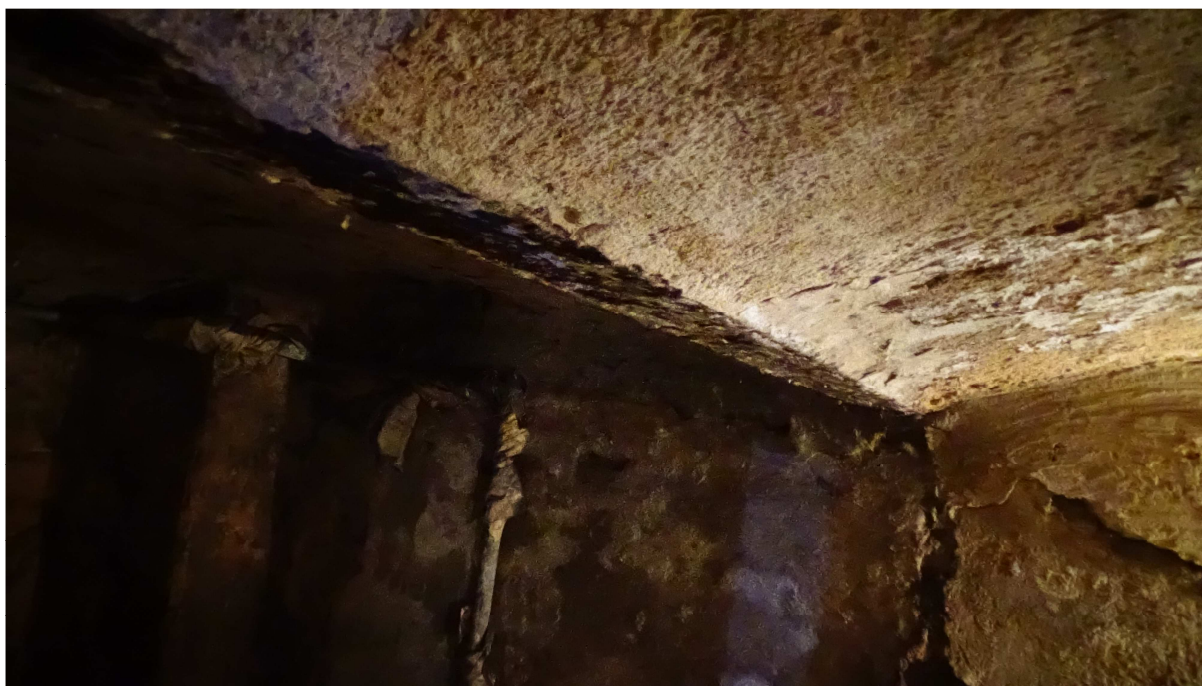
Zdjęcie nr 3 – belka nr 3

Belka wykonana jako I 240 o długości w świetle ścian 236 cm (długość całkowita ok. 285 cm). Stanowi element stropu nad pomieszczeniem nr 005 - 007. Wykazuje umiarkowane skorodowanie stopki. Wysokość stopki od poziomu posadzki  $h_s=174$  cm. Stan średni

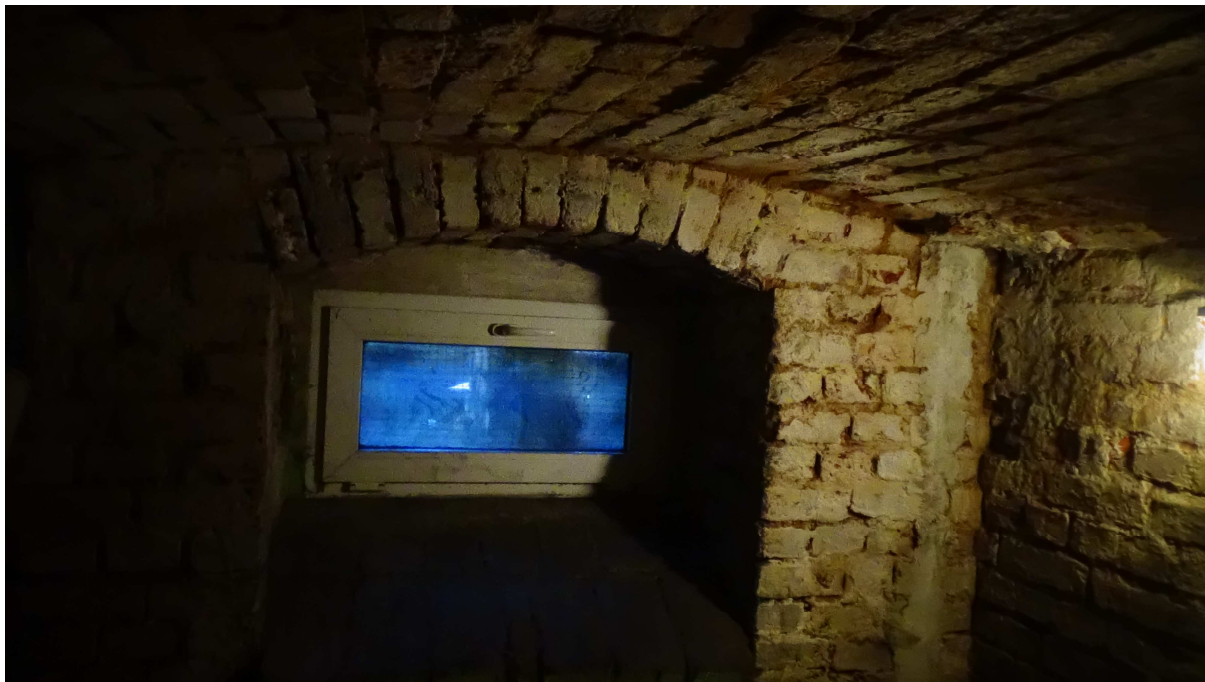
Zdjęcie nr 4 – nadproże nr 1

Nadproże wykonane jako ceglane, w łuku. Stanowi element stropu nad pomieszczeniem nr 001. Szerokość w świetle ościeża okiennego wynosi 96 cm. Widoczne ubytki w tynkowaniu. Widoczne również nieznaczne zawilgocenie nadproża. Stan średni.
