EKSPERTYZA TECHNICZNA

Ocena stanu technicznego ścian budynku
i stropów nad piwnicami i pierwszym piętrzem

OBIEKT: budynki mieszkalne

ADRES : ul. 11 Listopada 181, 181C 58-301 Wałbrzych
dz. nr 512/2 obręb Nowe Miasto Nr 26

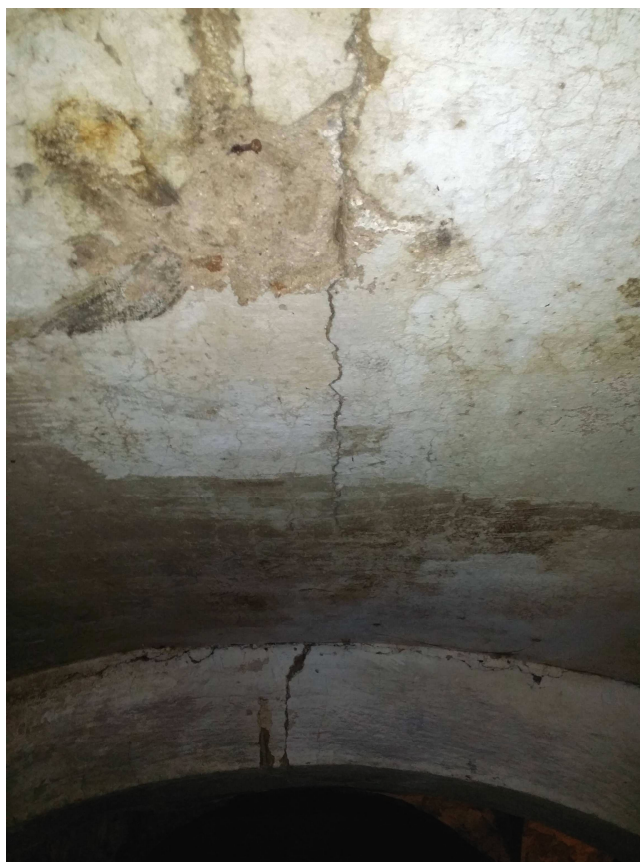
W piwnicy oznaczonej nr 1 wykonano ceramiczne sklepienia kolebkowe w gwiazdzistym układzie sklepień. Stwierdzono zarysowanie w koronie łuku w dwóch polach oraz na podciągu wykonanym w formie sklepienia. Na zarysowaniu się tu założona została niedatowana gipsowa plomba kontrolna ze szkłem. Plomba wydaje się być nienaruszona. Na podstawie przeprowadzonych oględzin stwierdza się, że sklepienia ceramiczne mimo ubytków tynków i zarysowaniu nie uległy jeszcze poważniejszym uszkodzeniom. Nie widać ubytków i pęknięć cegły, a materiał ceramiczny nie kruszy się. Poza opisanymi dwoma polami nie ma innych widocznych spękań czy rozwarstwień. Wg literatury w budynkach mieszkalnych sklepienia grubości $\frac{1}{2}$ cegły stosuje dla rozpiętości 1,5 do 2,5m. Zarysowana sklepienia opierają się na ścianach nośnych o grubości 51 cm w rozstawie 2,63m (tak więc w omawianym

przypadku wartość ta jest tylko nieznacznie przekroczona) Wg uzyskanych informacji w piwnicy okresowo pojawia się woda do wysokości 20-30 cm. Może to mieć wpływ na posadowienie fundamentów, a niewielka utrata stateczności wywołała zarysowanie na sklepieniu. Ściana od strony budynku nr 179 jest ścianą odkrytą na całej wysokości, natomiast

ściana przeciwna jest na całej wysokości zasypana ziemią od zewnątrz (pod korytarzem), co w stabilizuje jej ewentualne odchylenie, tak więc nie ma obaw co do nośności (prostowania) się sklepienia. Zabrudzenie rys wskazuje, iż taki stan trwa od dłuższego czasu, a nienaruszona plomba nie potwierdza progresji zarysowania.

Wykonać zbitie tynków. Ubytki w spoinach dokładnie wypełnić zaprawą cementową M-4, jak również miejsca spękań po uprzednim ostrożnym odbiciu spękanych fragmentów.

Na powierzchni stropów zamontować stalową siatkę cięto-ciagnioną, jednolitą do tynków (wymiary oczek 62x20x5 mm gr. 0,75mm). Siatkę mocować do stropów kołkami lub szpilkami z pręta ϕ 4,5 do 6 mm, rozmieszczonymi w poziomie co max. 50 cm. Na tak umocowaną siatkę wykonać natrysk z mocnej zaprawy cementowej M-7 za pomocą torkretnicy. Przed narzuceniem tynku powierzchnię stropu dokładnie zmyć wodą i spryskać mlekiem cementowym. Po związaniu zaprawy powierzchnię wyrównać, a następnie pokryć tynkiem cem.-wap. kat. II i białkować. Wykonać także uzupełnienie tynków stropu w miejscach ubytków

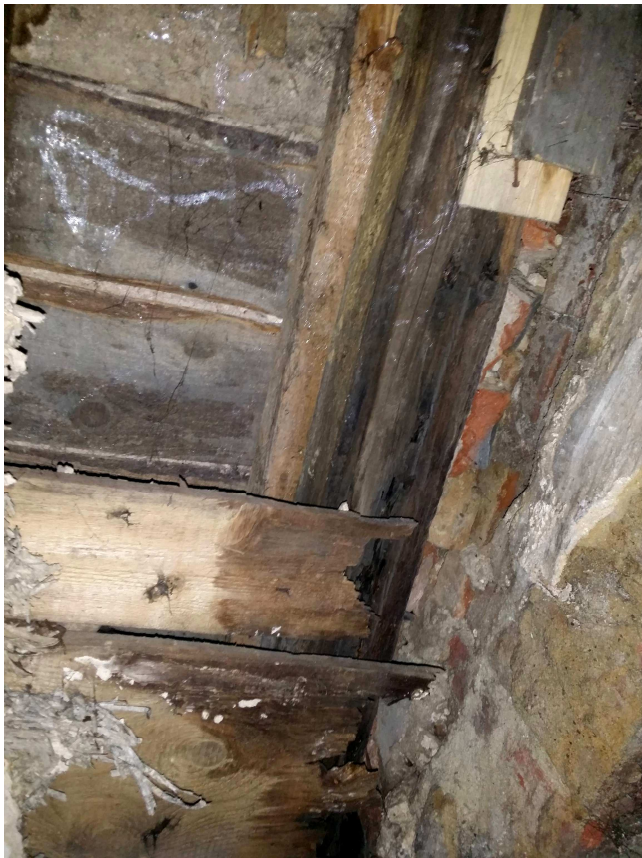
Infiltrująca od zewnątrz wilgoć poprzez ściany zewnętrzne doprowadziła do przegnicia części

podsufitki i znacznego zbutwienia drewnianej belki stropowej. Przy ścianie zewnętrznej piwnicy stwierdzono znaczne uszkodzenie drewnianej belki stropu, która w chwili obecnej jest odsłonięta gdyż również w tym obszarze całkowicie przegnił fragment podsufitki drewnianej w pasie przyściennym.

Występują ponadto ubytki tynków na stropach na znacznych fragmentach – wymieniona została już część podsufitki drewnianej.

Przyjęto rozwiązanie polegające na zabezpieczeniu zagrożonej belki drewnianej stalowym podciągami z dwuteownika tak aby uniknąć kosztownej rozbiórki stropu. W tym celu należy wykonać filary z cegły ceramicznej pełnej klasy 15,0 MPa murowane na zaprawie cementowo-wapiennej marki M-4, które będą służyć do podparcia podciągów z dwuteowników ułożonych pod zagrożoną belką drewnianą. Uzupełnić podsufitkę i ubytki tynku na stropach na siatce Rabbita

oraz wykonać ich białkowanie. Elementy wzmacniającej konstrukcji stalowej należy zabezpieczyć przeciwko korozji poprzez naniesienie powłok malarskich z farb antykorozyjnych.

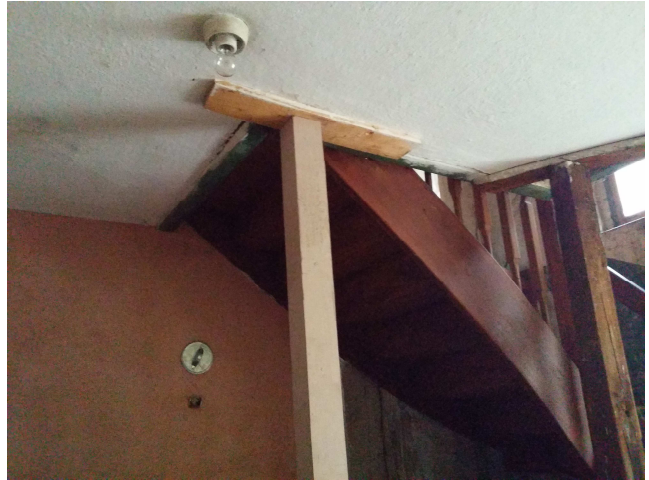
Strop pierwszego piętra został wykonany jako konstrukcja drewniana, belkowa ze ślepym pułapem i otynkowaną podsufitką. Na klatce schodowej fragment stropu wokół schodów drewnianych na poddasze został wykonany jako wspornik, który wskutek eksploatacji uległ nadmiernemu ugięciu. W chwili obecnej ten fragment stropu zabezpieczony jest stemplami drewnianymi. Spadek wspornika od poziomu wynosi ok. 2% czyli ok. 2cm/m co jest wartością przekraczającą stan graniczny użytkowania. Z uwagi na brak możliwości wprowadzenia jakichkolwiek podciągów z uwagi na kolizję z komunikacją na schodach, czy też występowanie ścianek działowych w obrębie klatki, należy wykonać bezpośrednie podparcie zagrożonego wspornika konstrukcją drewnianą w postaci ramy ze słupów i podciągu. Przed zamontowaniem konstrukcji wsporczej należy podlewarować obwisły fragment stropu do poziomu.

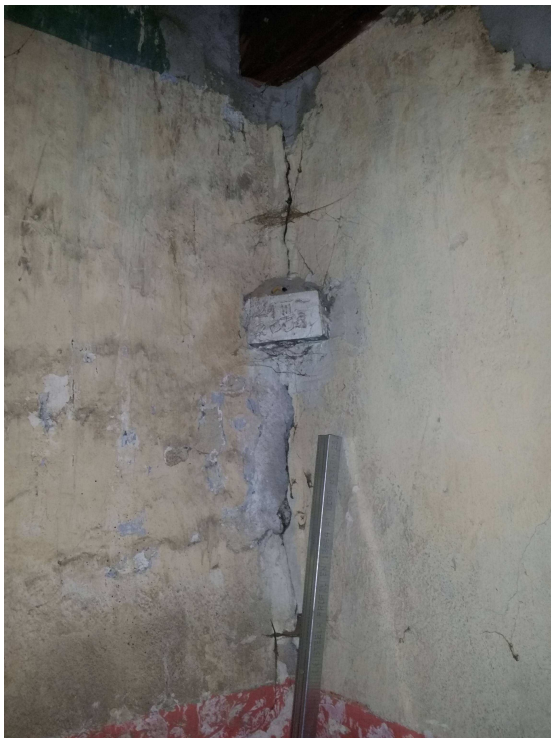
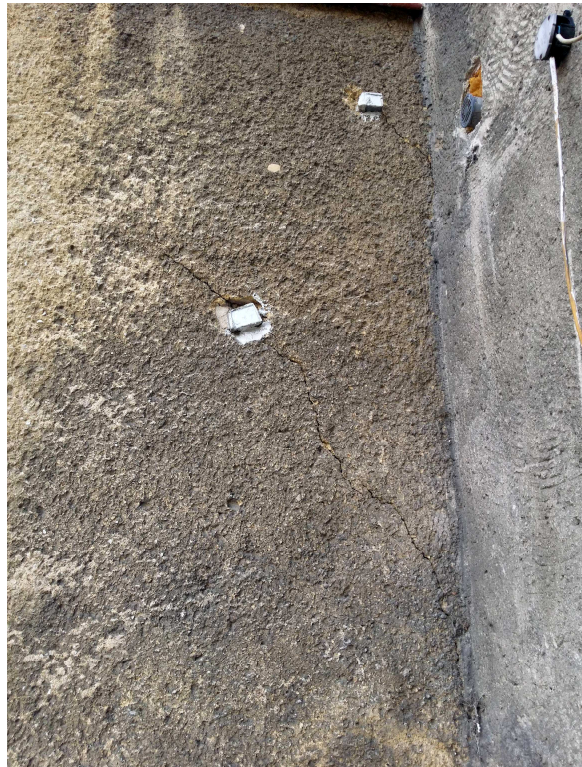
Na klatce schodowej, stwierdzono zarysowanie na styku ściany zewnętrznej ze ścianą budynku nr 181. Została tu założona plomba kontrolna datowana na 21.III.2002 (lub 2008 r – ostatnia cyfra nieczytelna). Plomba nienaruszona. Również od zewnątrz stwierdzono dwa ukośne zarysowania również z założonymi i nienaruszonymi plombami gipsowymi ze szkłem. (lokalizacja „B”). Układ rys na zewnątrz sugeruje

odspajanie się budynku nr 181C od ściany budynku nr 181. Wobec nienaruszenia plomb stwierdza się brak występowania progresji spękań, a tym samym dalszego „dylatowania” budynku.

Naprawy i zabezpieczenia rys wykonać poprzez założenie w narożniku siatki cięto-ciągnionej, o grubości 0,5 mm o oczkach 6x12 mm pasem szerokości 50 cm (na każdej ścianie lub suficie). Natomiast zarysowania od zewnątrz zlikwidować poprzez przemurowanie spękań na głębokości 1 cegły. Przemurowania wykonać z cegły ceramicznej pełnej klasy 15,0 MPa na zaprawie cementowej M-4.

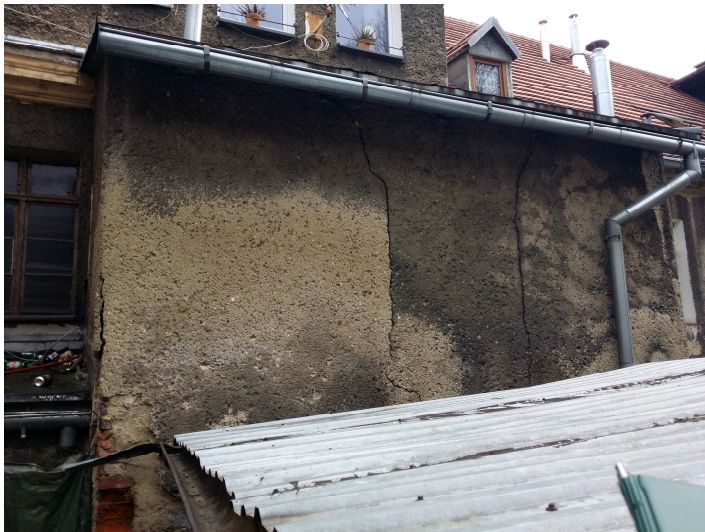
Stwierdzono znaczne spękania tylnej ściany zewnętrznej (na pełną grubość ściany). Z uwagi na stopień spękań – szerokość rys nawet do 2 cm oraz deformację w płaszczyźnie ściany należy całkowicie przemurować tylną ścianę na całej wysokości o poziomu pierwszego piętra. Przed przystąpieniem do prac należy wewnątrz pomieszczenia WC wykonać pełne podstemplowanie belek stropodachu, tak aby nie było konieczności jego rozbiórki. W części niższej (na ścianie zewnętrznej piwnicy) wykonać przemurowania spękań na gr. 1 cegły ceramicznej pełnej klasy 15,0 MPa na zaprawie cementowej M-4.

Stwierdzono ponadto korozję powierzchniową odkrytych stopek belek na stropie Kleina piwnicy pod WC. Odsłonięte stalowe belki stropowe dokładnie oczyścić z rdzy i zabezpieczyć antykorozyjnie. Elementy istniejącej konstrukcji stalowej należy zabezpieczyć przeciwko korozji poprzez naniesienie ręcznie powłok malarskich z farb antykorozyjnych.

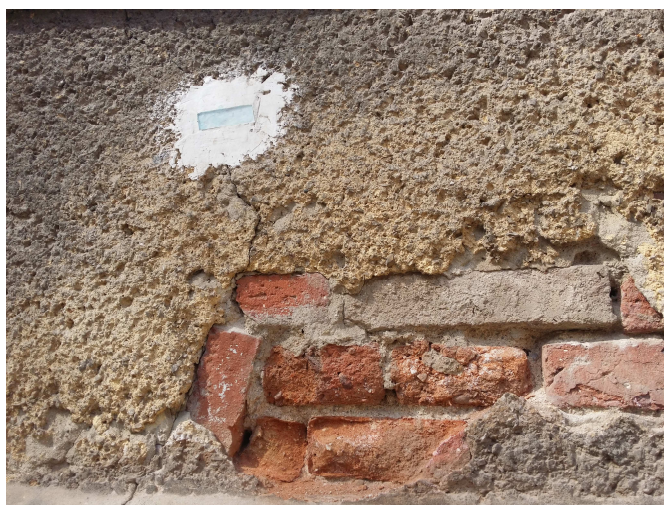
Na wszystkich ścianach od strony zewnętrznej stwierdzono zarysowania pionowe o szerokości do max. 2 mm. Na ścianie „C” na styku z budynkiem nr 181A, w górnej części stwierdzono rysę powstałą wskutek samoistnej „dylatacji” budynków. Również na ścianie założono niedatowane kontrolne plomby ze szkłem, które są nienaruszone. Analizując lokalizację i kierunek zarysowań należy stwierdzić, iż budynek nieco osiadł w części szczytowej.

Na ścianie oznaczonej literą „A”, w obszarze poziomu stropu I piętra stwierdza się wybrzuszenie ściany w kierunku zewnętrznym. W związku z zaistniałym faktem w mieszkaniach na parterze jak i na I piętrze nie stwierdzono zarysowań na styku stropu ze ścianą. Stwierdzono stare zarysowanie na styku ściany i sufitu na parterze klatki schodowej.

Również na ścianach bocznych w pobliżu ściany szczytowej nie stwierdzono występowania zarysowań, które wskazywałyby na odspajanie się ściany szczytowej. W mieszkaniu nr 2 nie stwierdzono żadnych spękań na ścianie frontowej, mimo jej deformacji. Wg uzyskanych informacji ostatnie remonty i malowania w mieszkaniach przeprowadzone były 2-3 lata wstecz. Uzyskano również informację, iż w momencie wprowadzenia się lokatorów (kilka lat wcześniej) do mieszkania nr 2 na I piętrze zawilgocenie ścian sięgało do 1,5 m w narożnikach pomieszczeń, więc było bardzo silne. W chwili obecnej ściany są wysuszone i tak silne zawilgocenie ścian nie występuje. Można założyć, iż tak duże zawilgocenie ścian spowodowało napęczniecie elementów drewnianych stropu (głównie belek stropowych), a w konsekwencji wybrzuszenie ściany. Pomiary poziomu stropu wykazały niewielkie odchylenia w różnych kierunkach. Na elewacji zlokalizowano dwa miejsca z rysami pionowymi w poziomie parteru, natomiast brak jest jakichkolwiek spękań i ubytków tynków wynikających z deformacji. W strefie przyziemia widoczne ślady po zawilgoceniu na wysokość 1,0-1,5 m, z odparzeniami tynku.

Wobec powyższych oględzin i uzyskanych informacji można założyć, iż deformacja nastąpiła w okresie wcześniejszym, a proces ten miał charakter incydentalny oraz, że zjawisko to nie pogłębia się.

W miejscach zarysowań założyć w spoinach pręty stalowe ze stali A-0 o śr. 4,5 mm i długości 100 cm (symetrycznie względem zarysowania). Ewentualnie uszkodzone cegły należy wymienić poprzez przemurowanie od zewnątrz na grubość min. ½ cegły.

W miejscu wybrzuszenia wykonać zbitcie tynku cyklinowanego, oraz wykonać ewentualnie wyrównanie wystających cegieł poprzez skucie. Założyć siatkę cięto-ciągnioną, jednolitą do tynków (wymiary oczek 62x20x5 mm gr. 0,75mm) w pasie o szer. min. 2,50m. Siatkę mocować do ściany kołkami lub szpilkami z pręta ϕ 4,5 do 6 mm, rozmieszczonymi w poziomie i pionie co max. 30 cm. Na tak umocowaną siatkę wykonać natrysk z mocnej zaprawy cementowej M-7 za pomocą torkretnicy.
