II. EKSPERTYZA TECHNICZNA BUDYNKU

Podstawę formalną opracowania stanowi zlecenie inwestora:
Wspólnoty Mieszkaniowej budynku przy ul. Rolniczej 3 w Wałbrzychu
ul. Andersa 48, 58-304 Wałbrzych

Celem opracowania jest wykonanie ekspertyzy stanu technicznego stropów nad piwnicą w budynku zlokalizowanym przy ul. Rolniczej 3 w Wałbrzychu, a w szczególności:

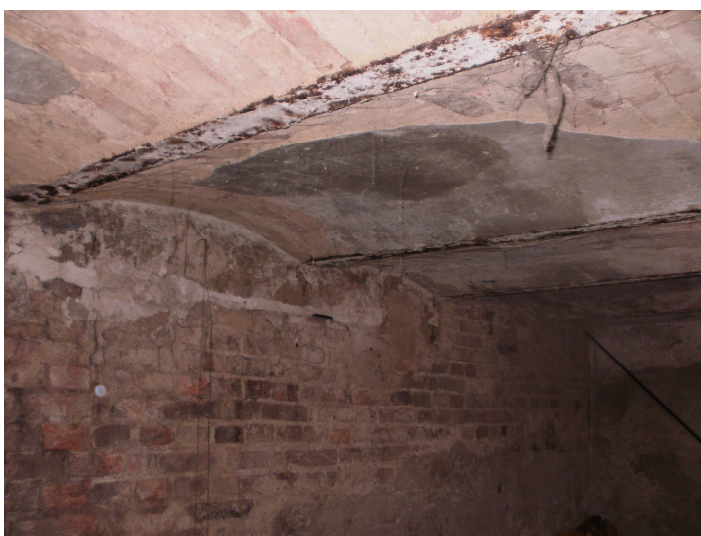
Belka wykonana jako I 240 o długości w świetle ścian 436 cm (długość całkowita ok. 490 cm). Stanowi element stropu nad pomieszczeniem nr 0017. Wykazuje umiarkowane skorodowanie stopki. Wysokość stopki od poziomu posadzki $h_s=209$ cm. Stan mierny.

Cegły stanowiące element nośny stropu wykazują liczne ubytki w spoinowaniu i otynkowaniu. Widoczne są nierówności w ułożeniu cegły, co może być spowodowane złym stanem spoin i tendencją cegieł do nieznacznego

przemieszczania się względem siebie. Strop w dużej mierze zawilgocony. W pomieszczeniu znajduje się otwór wentylacyjny, niesprawny. Stan mierny.

Zdjęcie nr 1 – widok belek nr 1, 2, 3 i 4 oraz stropu nad pomieszczeniem nr 0017

- należy niezwłocznie oczyścić i zaimpregnować wszystkie belki stropowe,
- należy niezwłocznie oczyścić, osuszyć, zaimpregnować, uzupełnić spoinowanie cegieł i otynkować wszystkie nadproża,
- należy niezwłocznie osuszyć wszystkie stropy oraz zabezpieczyć wypełnienia tych stropów,
- należy niezwłocznie udrożnić wentylację w pomieszczeniach nr 008 i nr 0017.

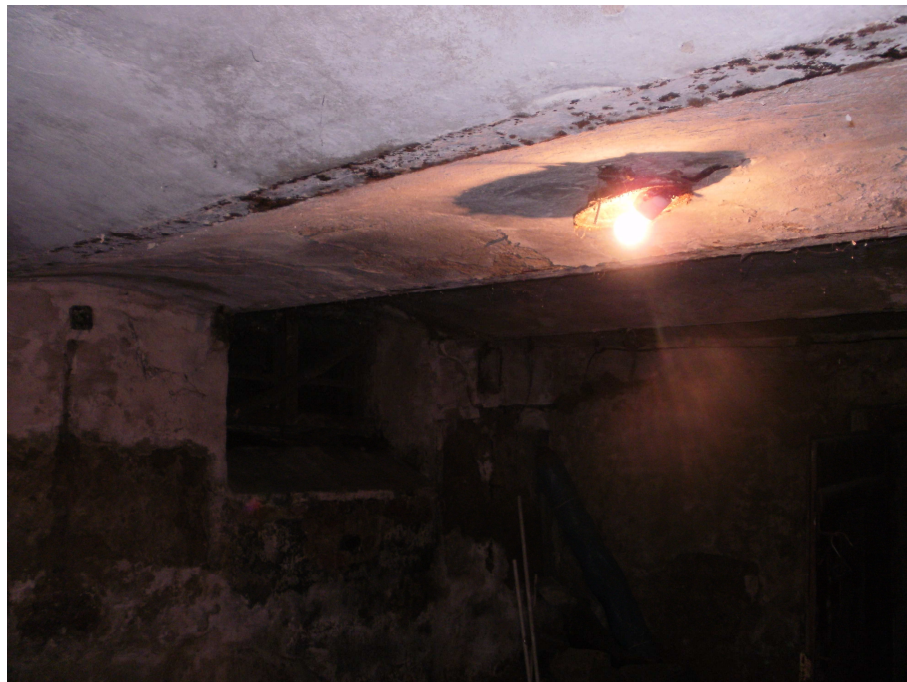
Zdjęcie nr 2 – widok belek nr 2, 3 i 4 oraz stropu nad pomieszczeniem nr 0017

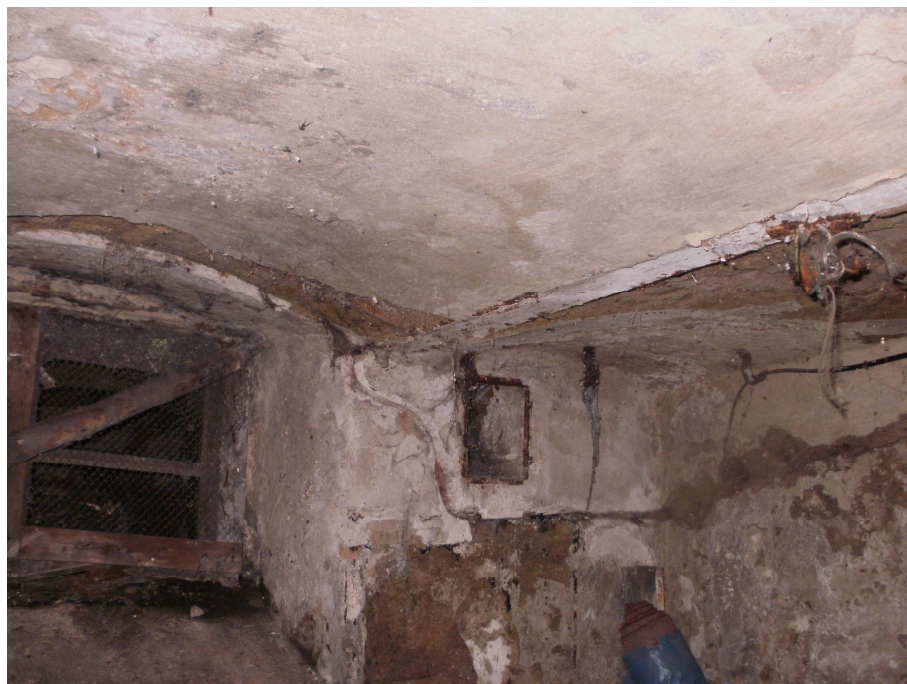
Nadproże wykonane jako ceglane, w łuku. Stanowi element stropu nad pomieszczeniem nr 0017. Szerokość w świetle ościeża okiennego wynosi 109 cm. Widoczne ubytki w tynkowaniu. Widoczne również nieznaczne zawilgocenie nadproża. Stan średni.

Zdjęcie nr 3 – widok belki nr 4 oraz nadproża nr 1

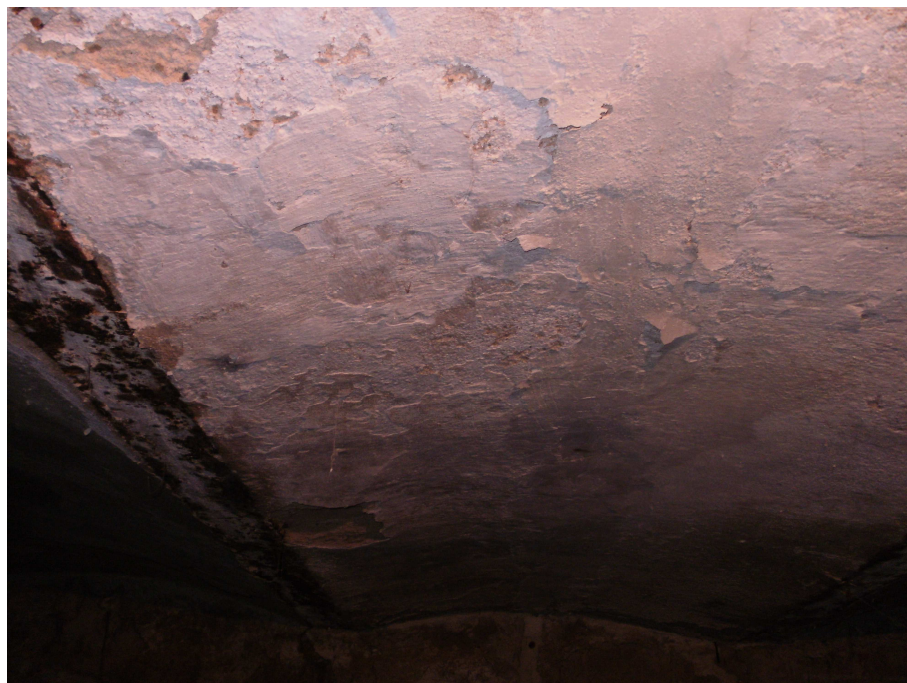
Zdjęcie nr 4 – strop nad pomieszczeniem nr 0017

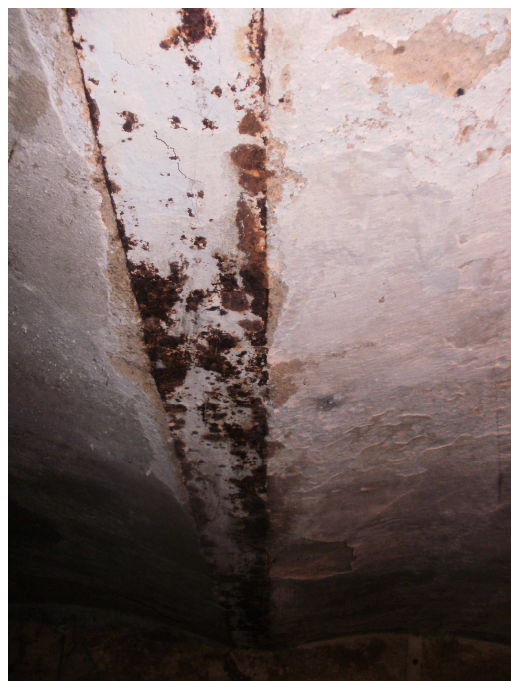
Zdjęcie nr 5 – belka nr 4

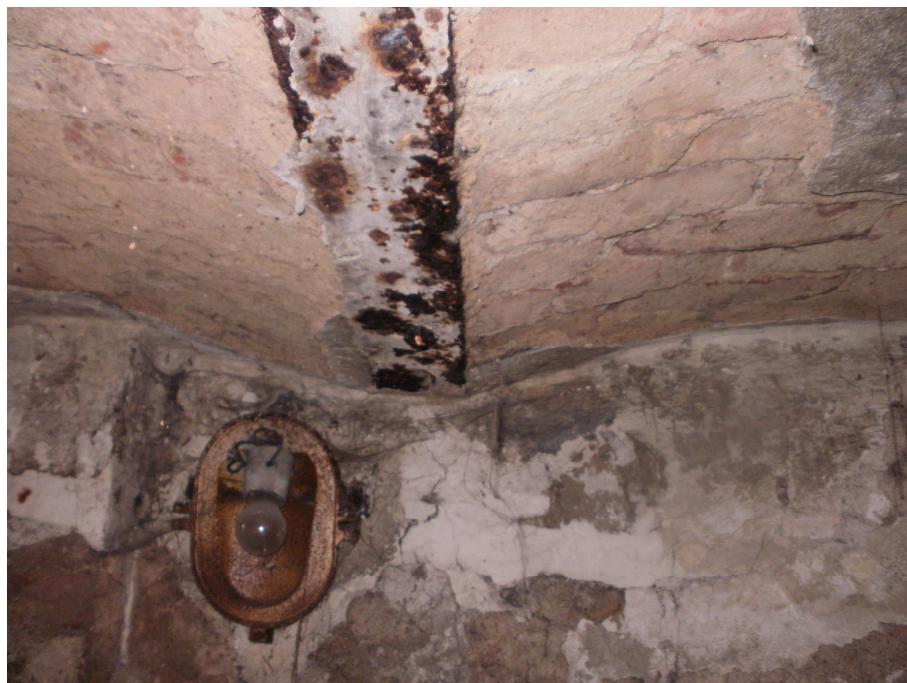
Zdjęcie nr 6 – widok ubytków cegieł w stropie

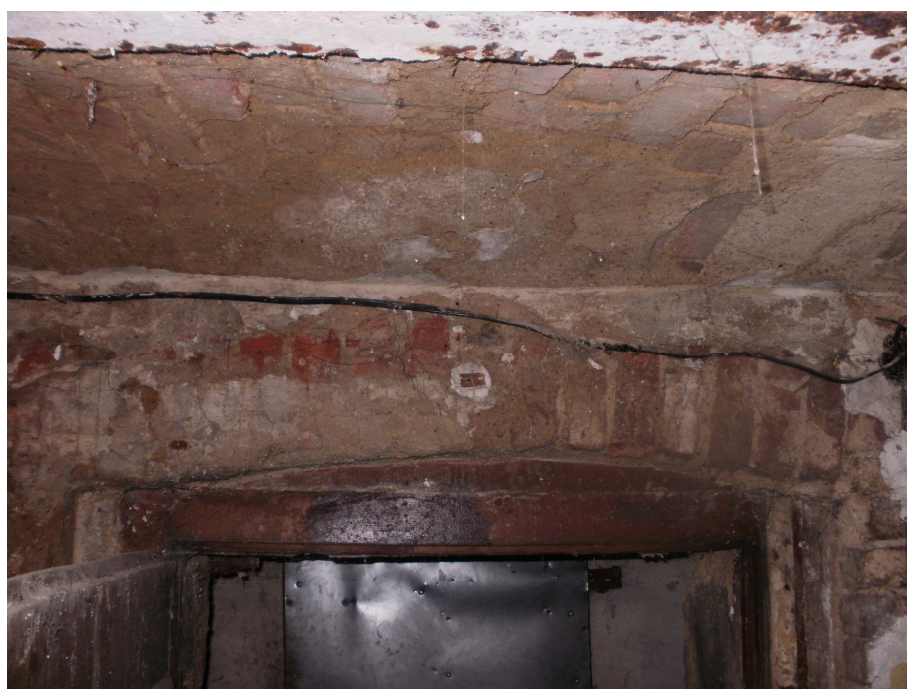
Nadproże wykonane jako ceglane, w łuku. Stanowi element stropu nad pomieszczeniem nr 0017 i nr 001. Szerokość w świetle ościeża drzwiowego wynosi 99 cm. Widoczne ubytki w spoinowaniu cegieł oraz w tynkowaniu. Widoczne również nieznaczne zawilgocenie nadproża. Stan średni.

Zdjęcie nr 7 – nadproże nr 3

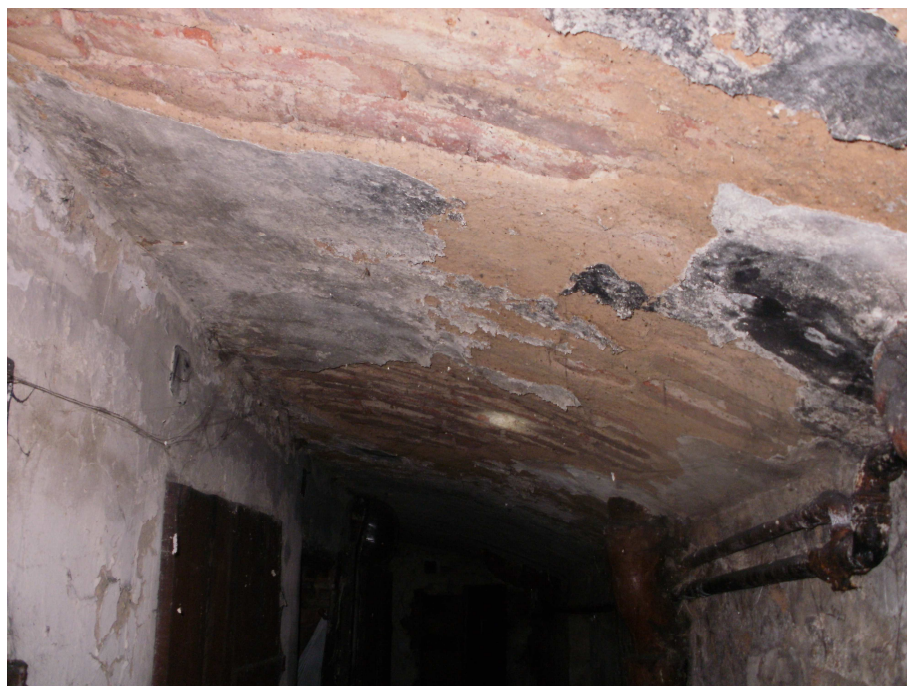
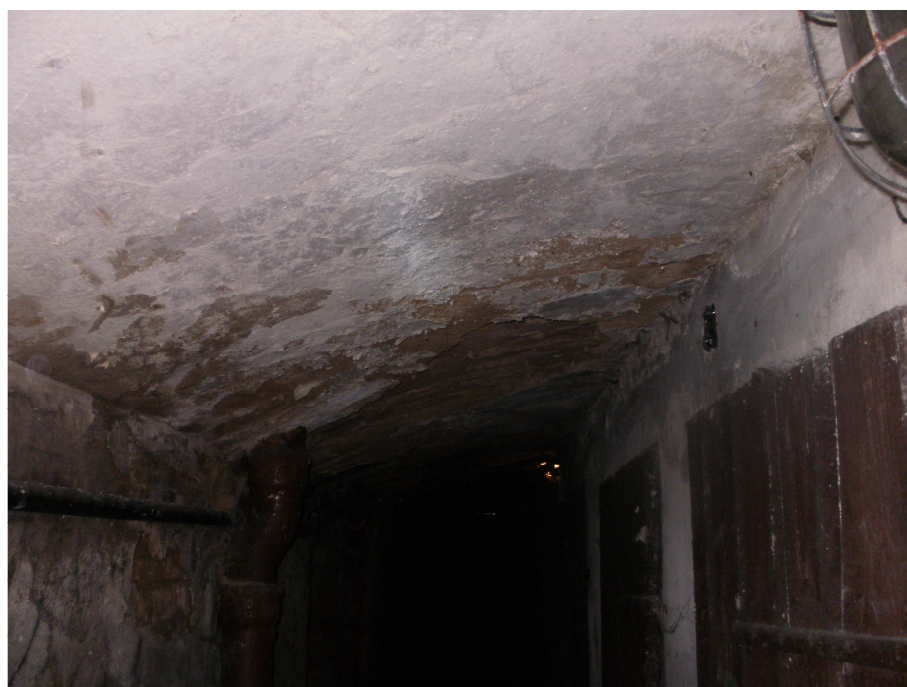
Cegły stanowiące element nośny stropu wykazują liczne ubytki w spoinowaniu, otynkowaniu a także w miejscach przejścia przez strop rur wodnych i kan. Widoczne są nierówności w ułożeniu cegły, co może być spowodowane złym stanem spoin i tendencją cegieł do nieznacznego przemieszczania się względem siebie. Strop w dużej mierze zawilgocony. W pomieszczeniu nr 008 znajduje się otwór wentylacyjny, niesprawny. Stan mierny.

Zdjęcie nr 8 i 9 – widok stropu nad pomieszczeniem nr 001

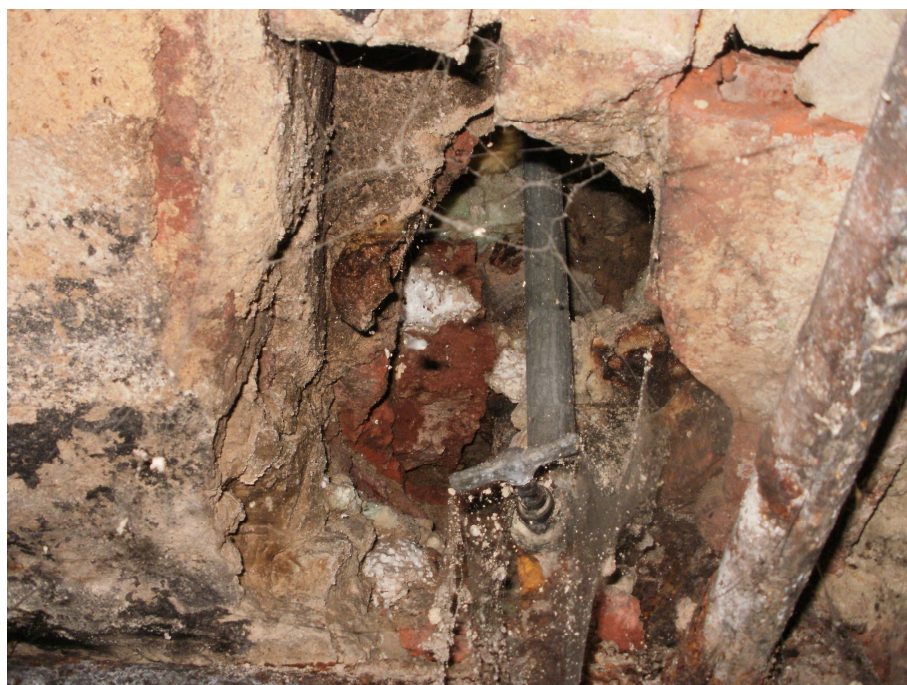
Zdjęcie nr 10 – ubytek w stropie nad pomieszczeniem nr 001

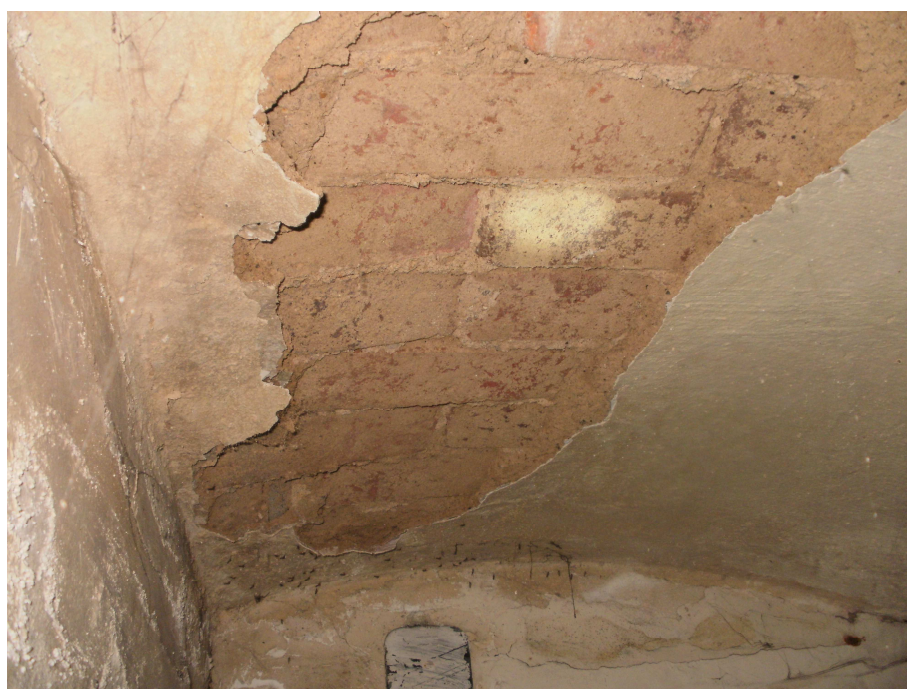
Zdjęcie nr 11 – ubytki w tynkowaniu stropu ceglanego

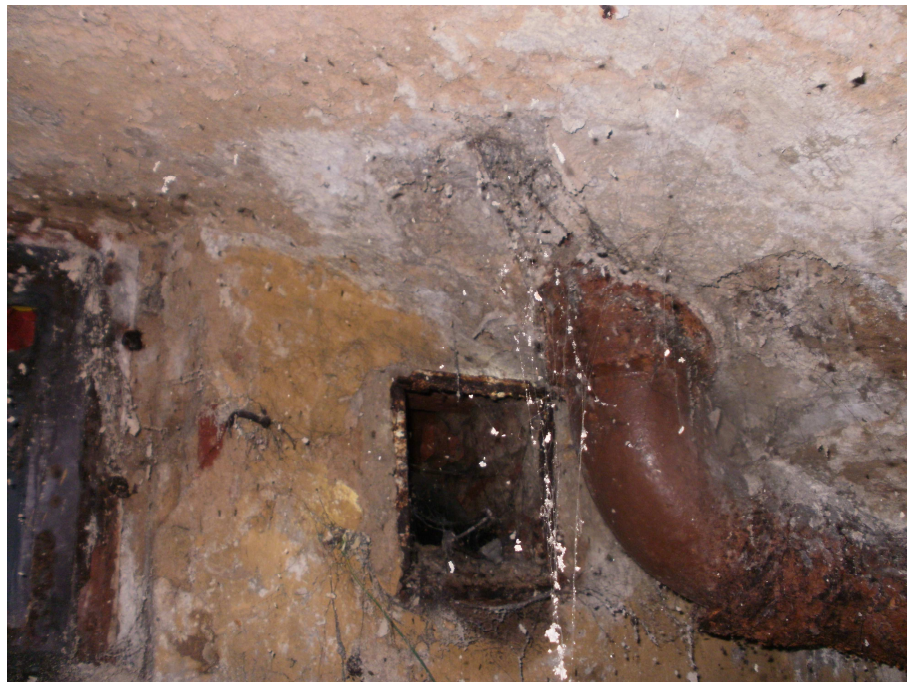
Zdjęcie nr 12 – otwór wentylacyjny w pomieszczeniu nr 008

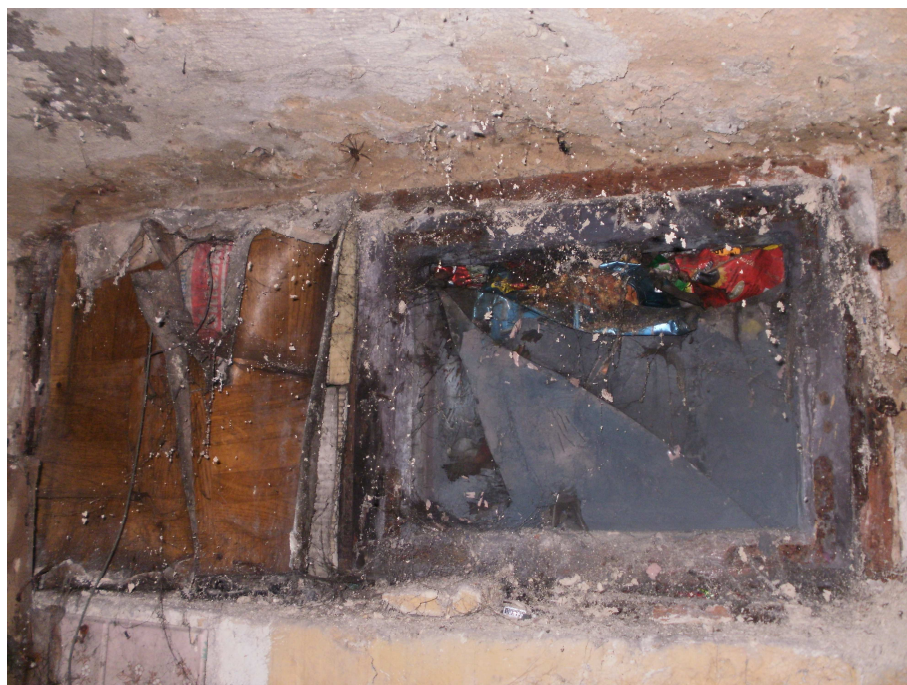
Nadproże wykonane jako ceglane, w łuku. Stanowi element stropu nad pomieszczeniem nr 008. Szerokość w świetle ościeża okiennego wynosi 111 cm. Widoczne ubytki w spoinowaniu cegieł oraz w tynkowaniu. Widoczne również nieznaczne zawilgocenie nadproża. Stan średni.

Zdjęcie nr 13 – nadproże nr 5
