II. EKSPERTYZA TECHNICZNA BUDYNKU

Celem opracowania jest wykonanie ekspertyzy stanu technicznego stropów nad piwnicą budynku zlokalizowanego przy ul. Skłodowskiej – Curie 4 w Wałbrzychu, a w szczególności:

Przedmiotowy budynek to budynek mieszkalny wielorodzinny, zlokalizowany przy ul. Skłodowskiej – Curie 4, na działce nr 65/1 obręb nr 39 Podgórze

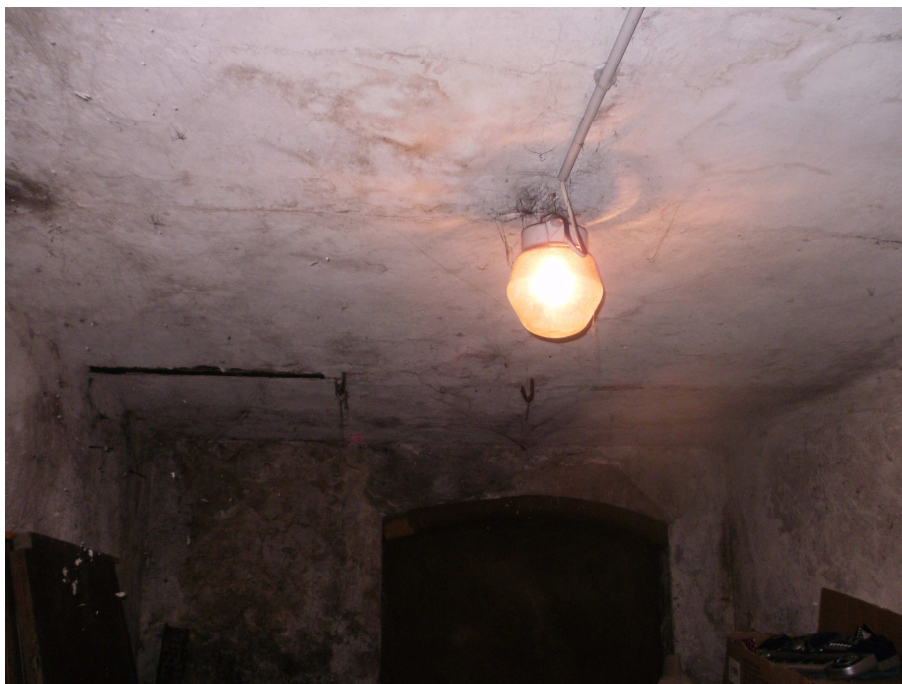
Zdjęcie nr 1 – nadproże nr 1, strop nad pomieszczeniem nr 002

Nadproże wykonane jako łukowe o długości w świetle otworu okiennego $l=121$ cm. Stanowi element stropu nad pomieszczeniem nr 002. Jest otynkowane. Stan średni.

- należy niezwłocznie oczyścić, zaimpregnować i otynkować pozostałe nadproża
- należy niezwłocznie zabezpieczyć wypełnienia stropów nad wszystkimi pomieszczeniami
- należy wykonać przecierkę z drobnymi uzupełnieniami tynków stropów nad pomieszczeniami nr 001 – 009, 0013 i 0014.

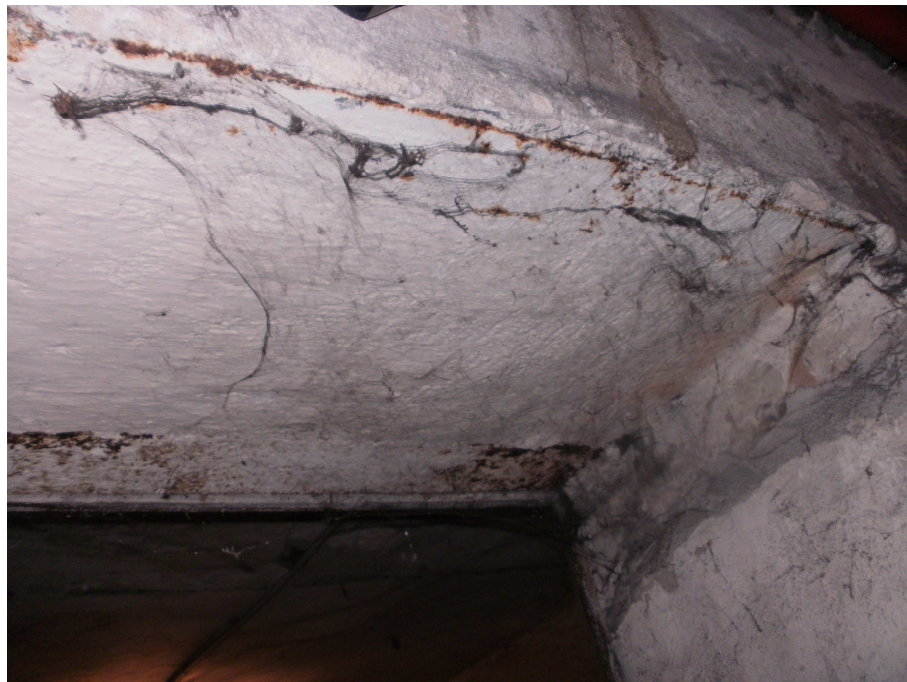
Nadproże składa się z trzech I 220 o długości w świetle otworu $l=94$ cm (długość całkowita ok. 140 cm). Stanowi element stropu nad pomieszczeniem nr 002 i nr 001. Wykazuje znaczne skorodowanie stopek i liczne ubytki w otynkowaniu. Stan mierny.

2. Analiza statycznie - wytrzymałościowa nadproża N 3

Wniosek: w przypadku, gdy mamy do czynienia z wyraźną korozją stopki kształtownika warunek nośności nie jest spełniony i należy wymienić lub wzmocnić nadproże.

- należy niezwłocznie wymienić lub wzmocnić np. poprzez podstemplowanie belki nr 1, 2, 3, 16, 17 i 18,
- należy niezwłocznie oczyścić i zaimpregnować pozostałe belki stropowe,
- należy niezwłocznie wymienić nadproża nr 3 i 4,

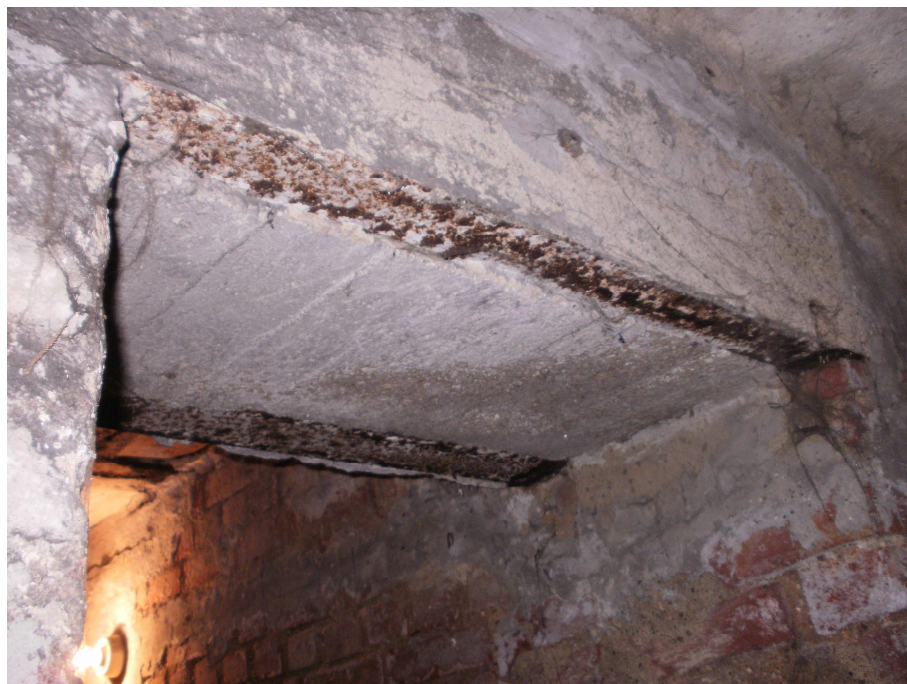
Zdjęcie nr 3 – nadproże nr 4

Nadproże składa się z trzech I 220 o długości w świetle otworu $l=80$ cm (długość całkowita ok. 120 cm). Stanowi element stropu nad pomieszczeniem nr 005 i nr 001. Wykazuje znaczne skorodowanie stopek i liczne ubytki w otynkowaniu. Stan mierny.

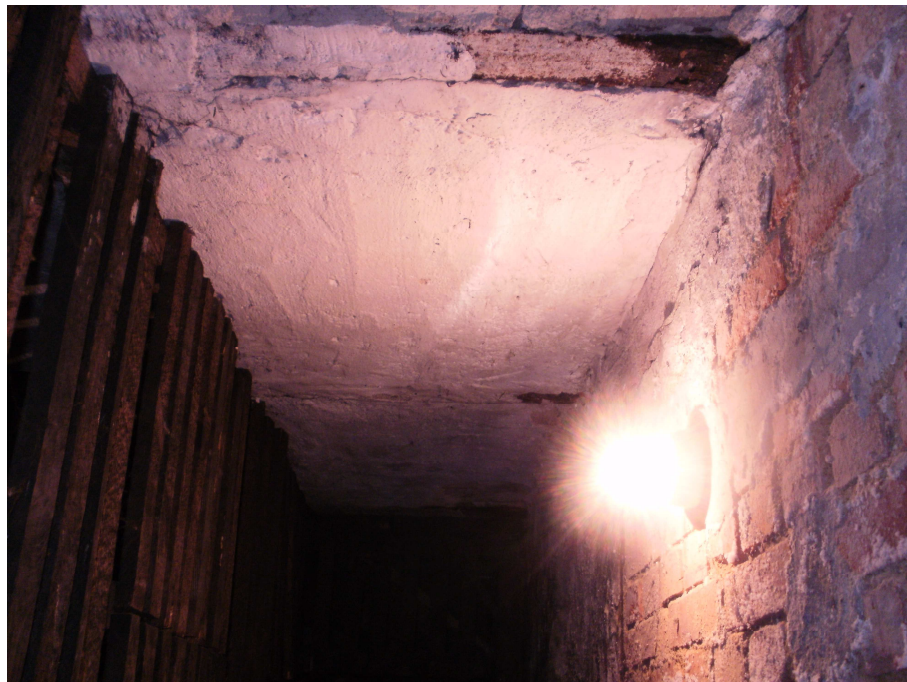
Zdjęcie nr 4 – belka nr 3, strop nad pomieszczeniem nr 005

Belka wykonana jako I 220 o długości w świetle ścian 231 cm i 246 cm (długość całkowita ok. 550 cm). Stanowi element stropu nad pomieszczeniami od nr 002 – do nr 005. Wykazuje duże skorodowanie stopki nad pomieszczeniem nr 005. W części nad pomieszczeniem nr 002 umiarkowane skorodowanie stopki. Wysokość stopki od poziomu posadzki $h_s=250$ cm. Stan mierny.

Pustaki ceramiczne stanowiące element nośny stropu wykazują kilka ubytków w otynkowaniu, szczególnie w miejscu połączenia z belkami stalowymi. Stan mierny.

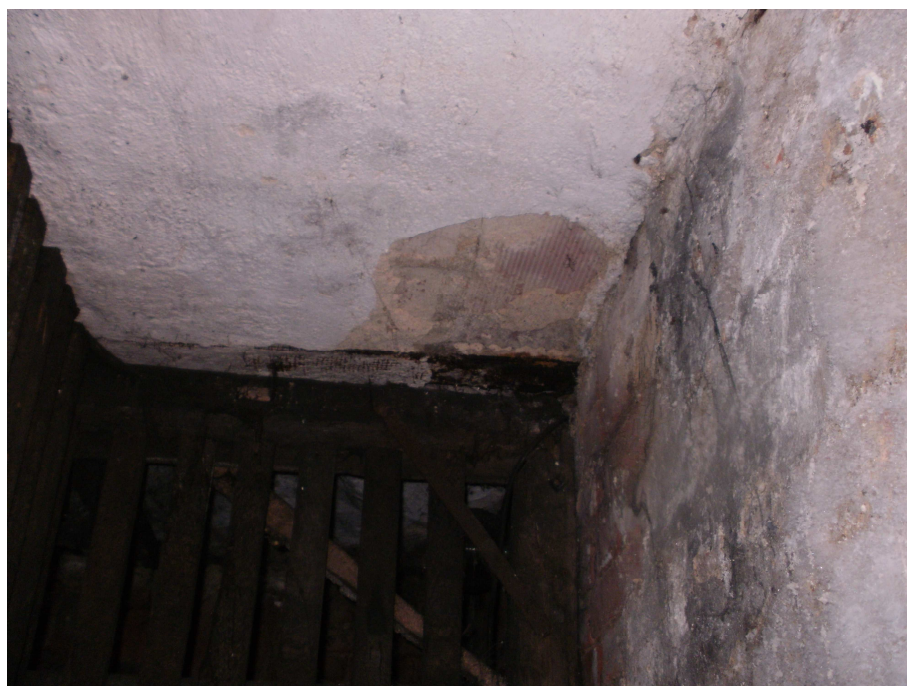
Zdjęcie nr 5 – belka nr 1

Belka wykonana jako I 220 o długości w świetle ścian 231 cm i 246 cm (długość całkowita ok. 550 cm). Stanowi element stropu nad pomieszczeniami od nr 002 – do nr 005. Wykazuje duże skorodowanie stopki nad pomieszczeniem nr 003. W części nad pomieszczeniem nr 002 umiarkowane skorodowanie stopki. Wysokość stopki od poziomu posadzki $h_s=250$ cm. Stan zły.

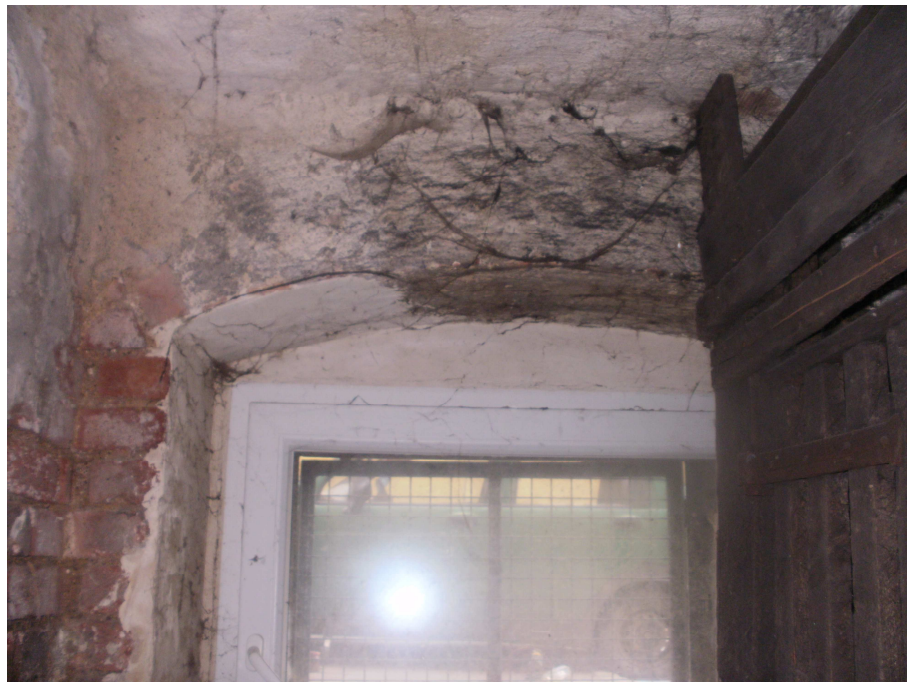
Zdjęcie nr 6 – nadproże nr 5

Nadproże wykonane jako łukowe o długości w świetle otworu okiennego $l=107$ cm. Stanowi element stropu nad pomieszczeniem nr 001. Jest otynkowane. Stan średni.

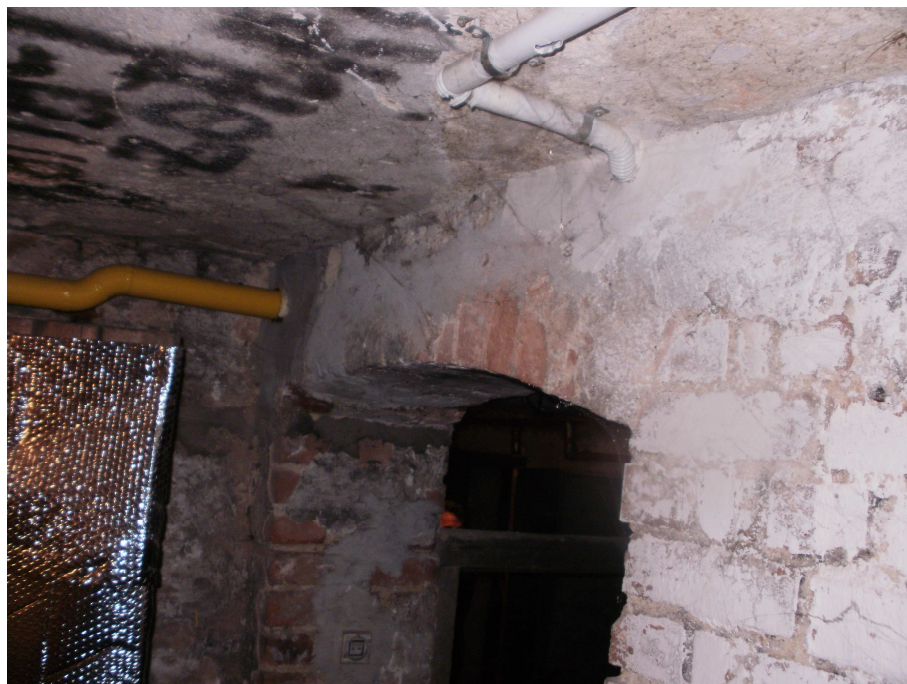
Zdjęcie nr 7 – nadproże nr 9

Nadproże wykonane jako łukowe o długości w świetle otworu drzwiowego $l=98$ cm. Stanowi element stropu nad pomieszczeniem nr 001 i nr 008. Wykazuje ubytki w tynkowaniu. Stan średni.

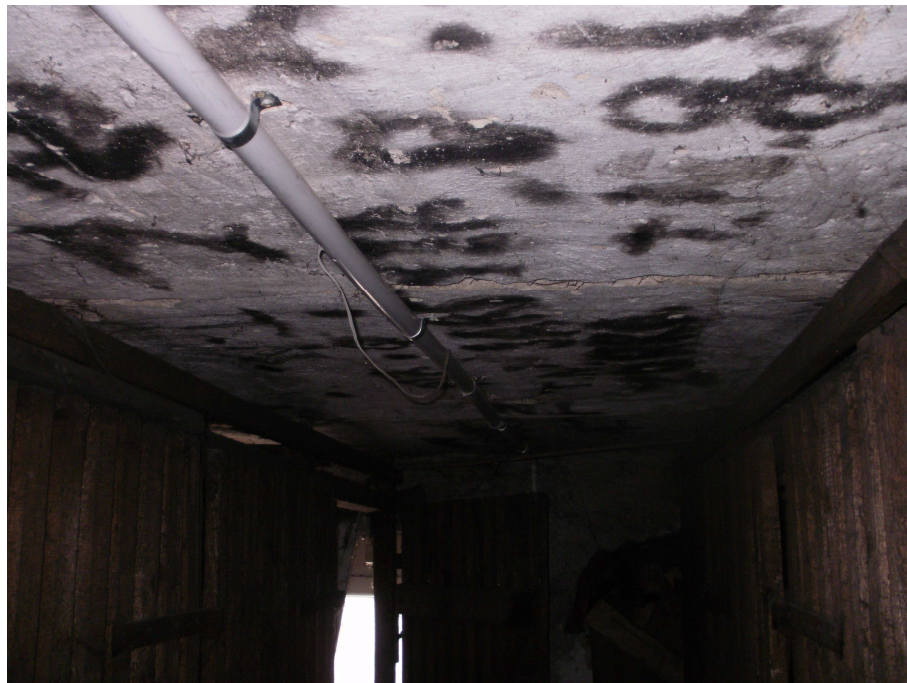
Zdjęcie nr 8 – strop nad pomieszczeniem nr 008

Pustaki ceramiczne stanowiące element nośny stropu wykazują niewielkie ubytki w otynkowaniu - w przeważającej większości są zabezpieczone przez utrzymane w dobrym stanie tynkowanie stropu. Stan średni.

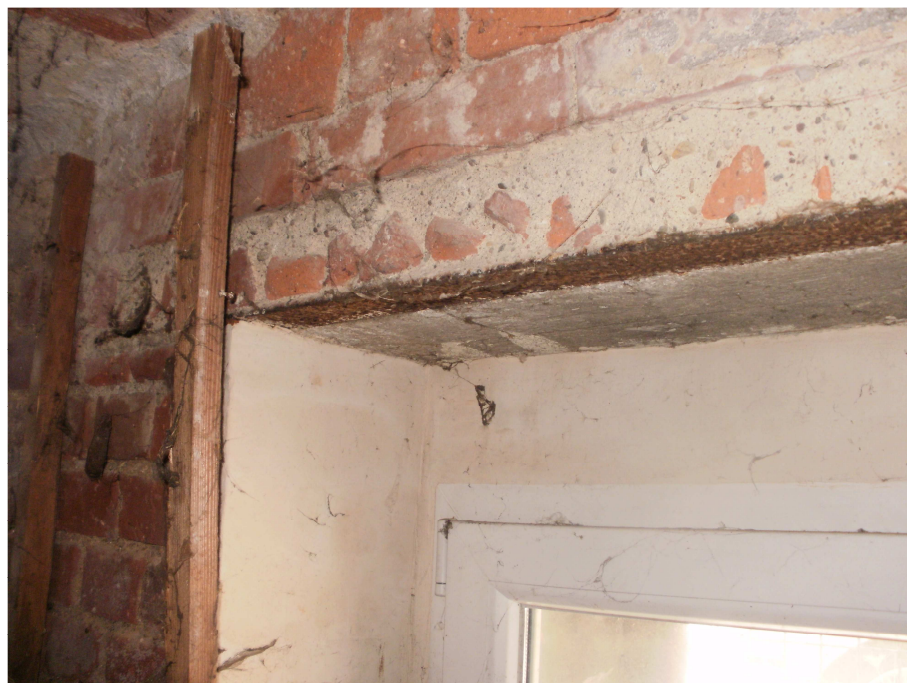
Zdjęcie nr 9 – nadproże nr 7

Nadproże składa się z trzech I 120 o długości w świetle otworu $l=100$ cm (długość całkowita ok. 140 cm). Stanowi element stropu nad pomieszczeniem nr 007. Jeden z I wykazuje umiarkowane skorodowanie stopek i liczne ubytki w otynkowaniu. Pozostałe I otynkowane. Stan mierny.

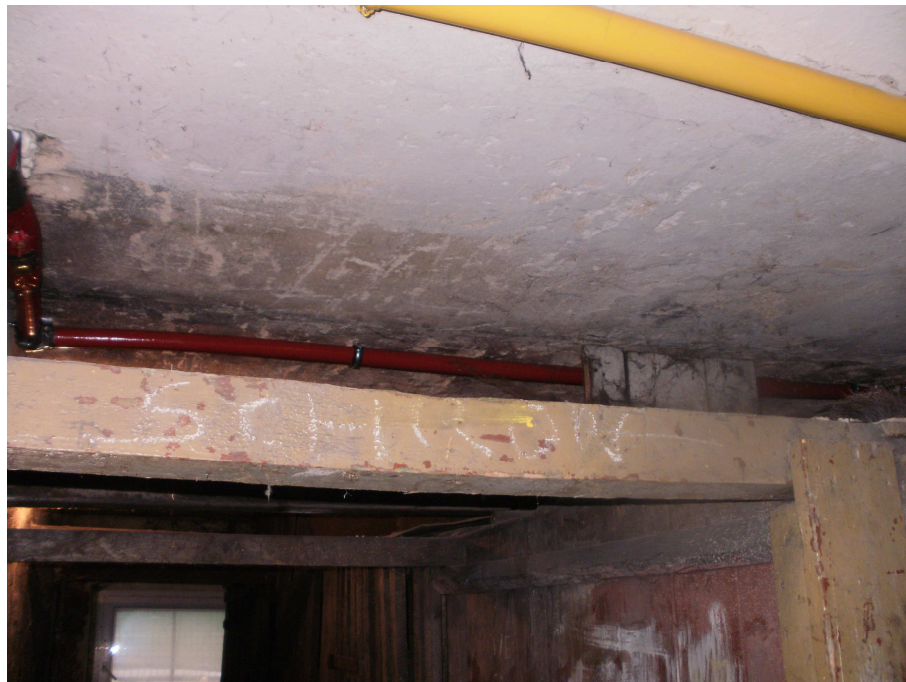
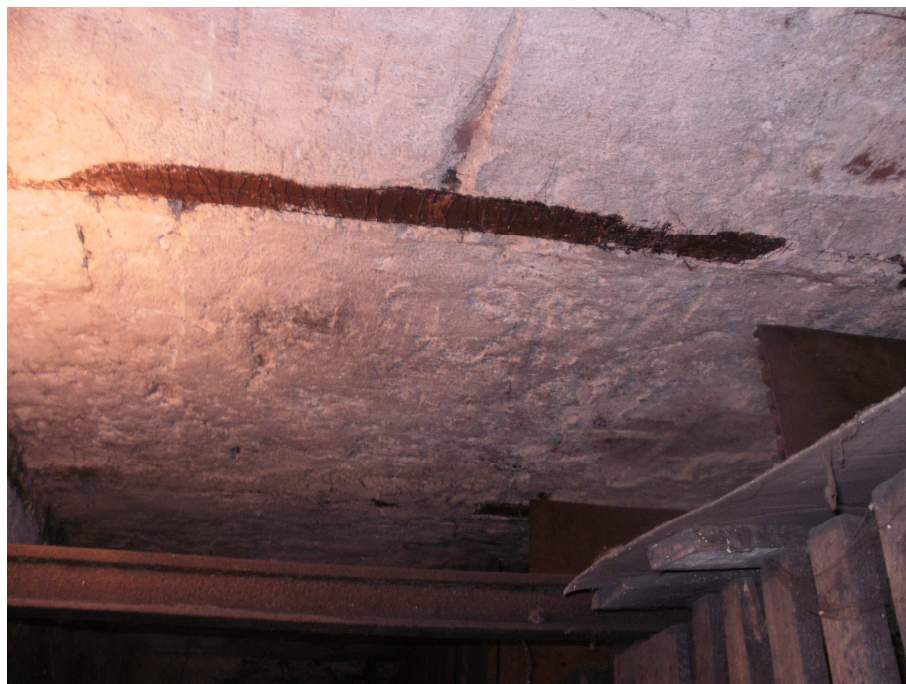
Zdjęcie nr 10 – strop nad pomieszczeniem nr 001 i nr 006

Belka wykonana jako I 220 o długości w świetle ścian 290 cm (długość całkowita ok. 340 cm). Stanowi element wsparcia stropu nad pomieszczeniem nr 001 i nr 006. Wykazuje umiarkowane skorodowanie stopki. Wysokość stopki od poziomu posadzki $h_s=250$ cm. Stan średni.

Pustaki ceramiczne stanowiące element nośny stropu wykazują niewielkie ubytki w otynkowaniu - w przeważającej większości są zabezpieczone przez utrzymanie w dobrym stanie tynkowanie stropu. Stan średni.

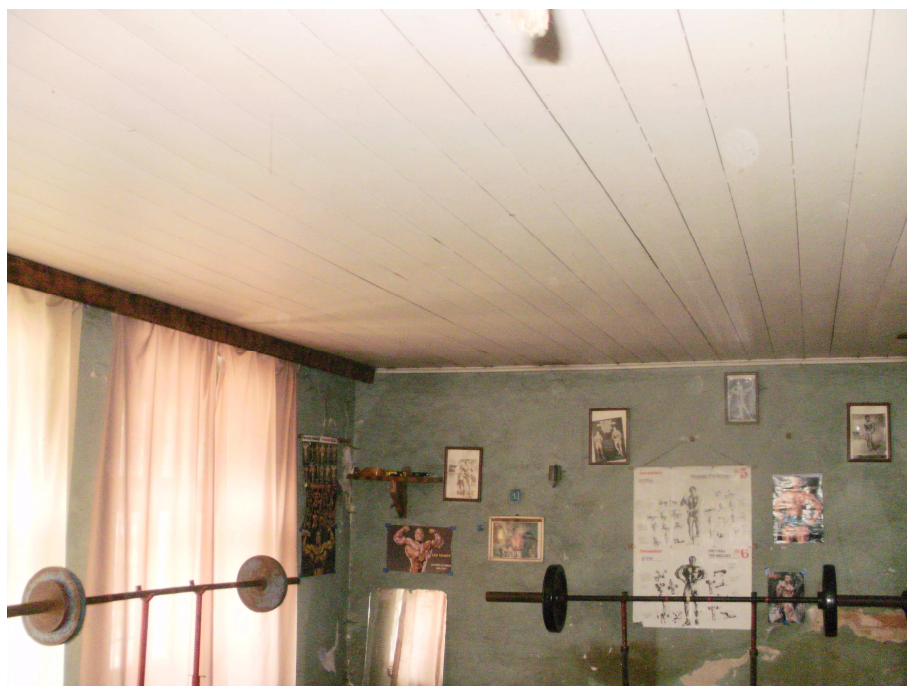
Zdjęcie nr 13 – widok stropu nad pomieszczeniem nr 0011

Strop przykryty boazerią. Boazeria w stanie średnim. Można przypuszczać, że ze względu na zabezpieczenie od spodu stropu boazerią jego stan jest średni.

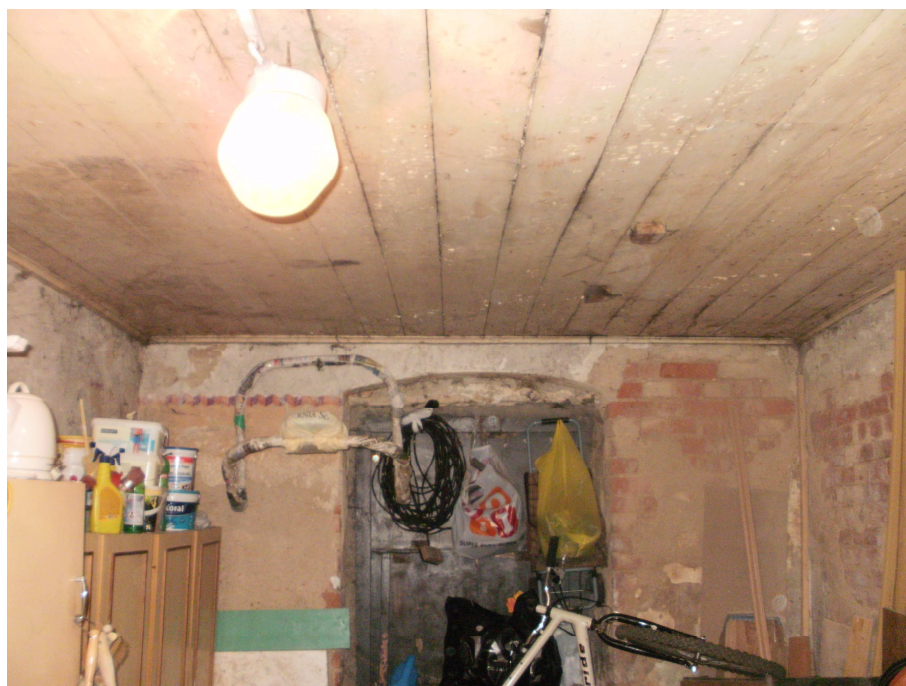
Zdjęcie nr 15 – widok stropu nad pomieszczeniem nr 0013

Pustaki ceramiczne stanowiące element nośny stropu wykazują kilka ubytków w otynkowaniu, szczególnie w miejscu połączenia z belkami stalowymi. Stan mierny.

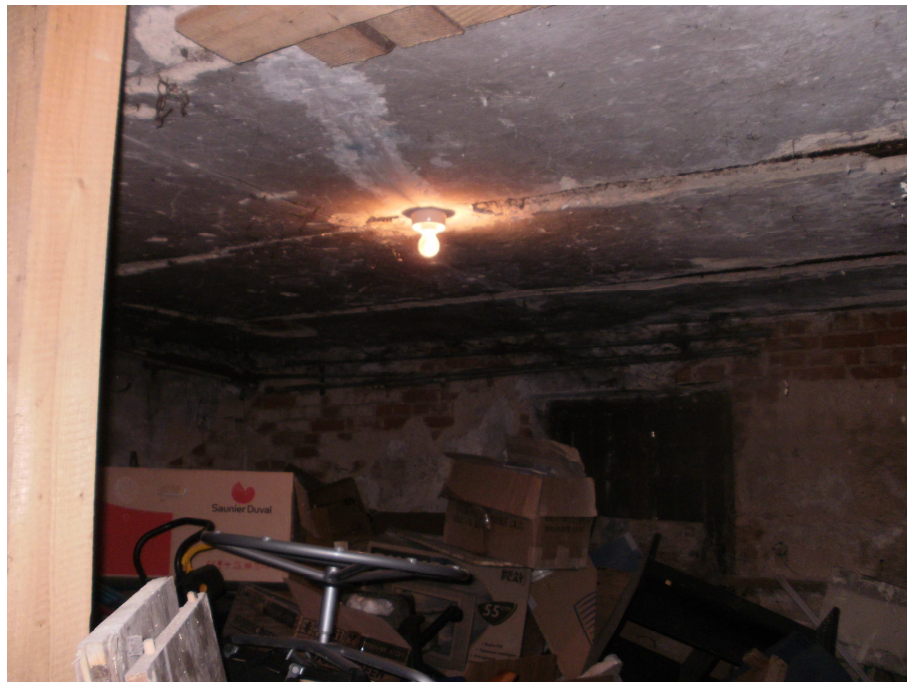
Zdjęcie nr 16 – strop nad pomieszczeniem nr 0014

1. Analiza statyczno - wytrzymałościowa dla stropu o największym rozstawie belek I 240 nad pomieszczeniem 0014

Wniosek: w przypadku, gdy mamy do czynienia z wyraźną korozją stopki kształtownika warunek nośności nie jest spełniony i należy wymienić lub wzmocnić belkę.

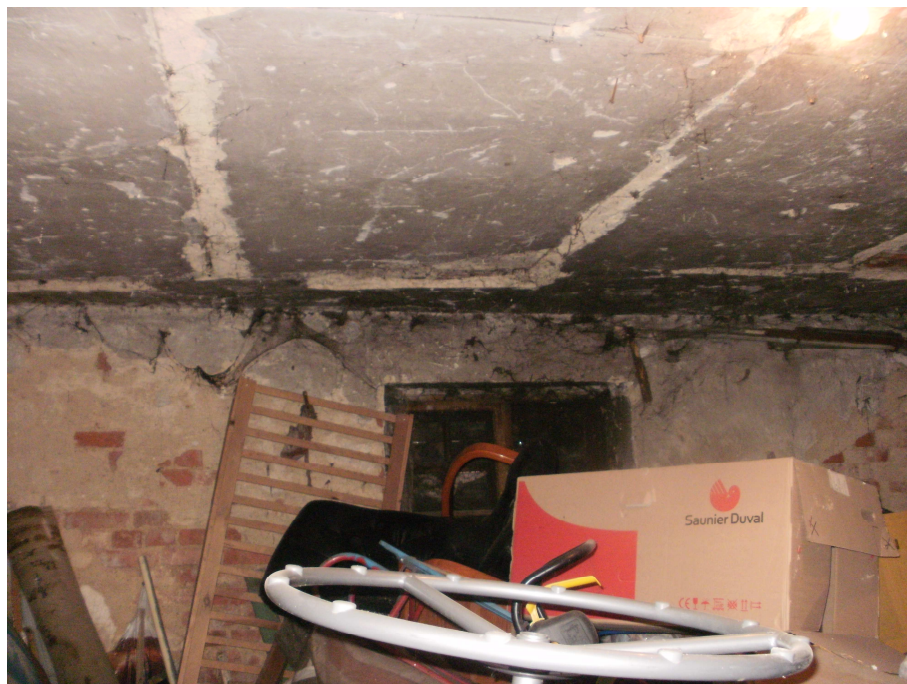
Zdjęcie nr 17 – strop nad pomieszczeniem nr 0014, nadproże nr 16

Nadproże składa się z trzech I 120 o długości w świetle otworu okiennego $l=112$ cm (długość całkowita ok. 140 cm). Stanowi element stropu nad pomieszczeniem nr 0013. Wykazuje umiarkowane skorodowanie stopek i ubytki w otynkowaniu. Stan mierny.

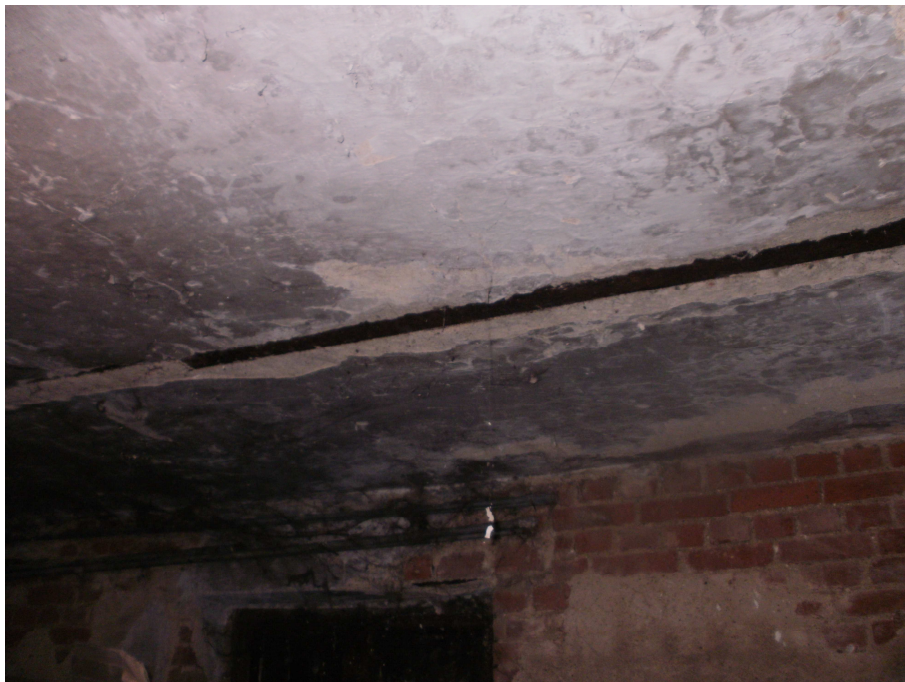
Zdjęcie nr 18 –strop nad pomieszczeniem nr 0014, belka nr 18

Belka wykonana jako I 240 o długości w świetle ścian 490 cm (długość całkowita ok. 540 cm). Stanowi element wsparcia stropu nad pomieszczeniami od nr 0013. Wykazuje duże skorodowanie stopki. Wysokość stopki od poziomu posadzki $h_s=250$ cm. Belka została wcześniej podparta przez konstrukcję drewnianą. Stan zły.

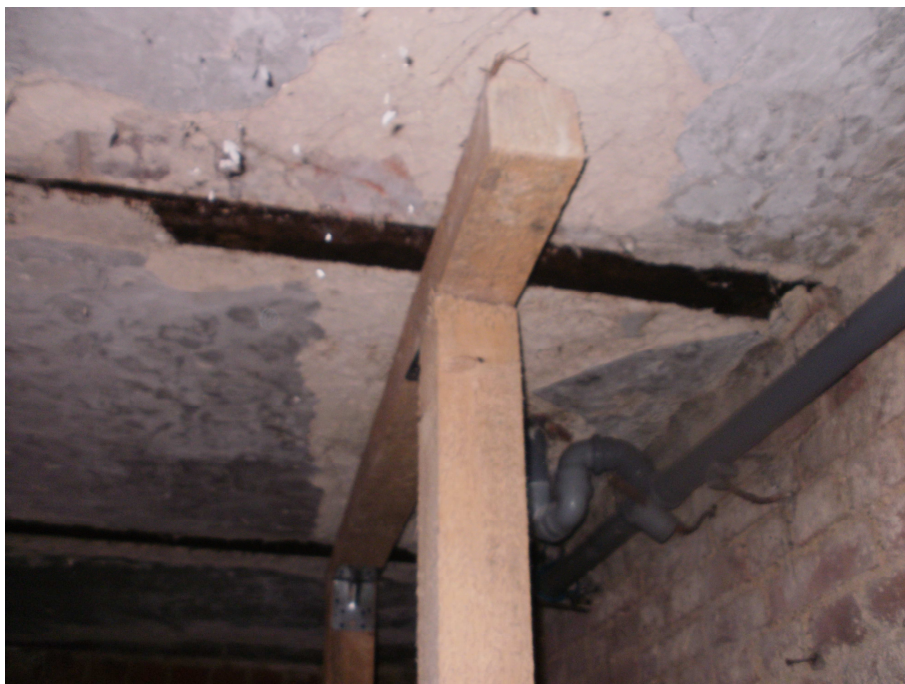
Zdjęcie nr 19 – widok stropu nad pomieszczeniem nr 0014,
podparcie drewniane belek nr 16 i nr 17

Belka wykonana jako I 240 o długości w świetle ścian 490 cm (długość całkowita ok. 540 cm). Stanowi element wsparcia stropu nad pomieszczeniami od nr 0013. Wykazuje duże skorodowanie stopki. Wysokość stopki od poziomu posadzki $h_s=250$ cm. Belka została wcześniej podparta przez konstrukcję drewnianą. Stan zły.
