Ocena stanu technicznego konstrukcji stropów nad piwnicami ze wskazaniem sposobów naprawy

Budynek mieszkalny wielorodzinny przy ul. 11 Listopada 181B

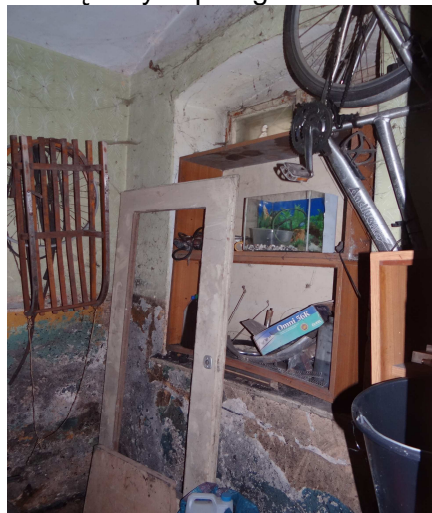
Piwnica nr 1

Usytuowana jest na parterze nad poziomem terenu. Ściany do wysokości parapetów okiennych zawilgocone na skutek kapilarnego podciągania wilgoci z gruntu przez mury nie zabezpieczone izolacją przeciwwilgociową poziomą i pionową. Wilgoć infiltrowana jest w mury również przez niezabezpieczoną izolacją przeciwwilgociową posadzkę betonową piwnic ułożoną na gruncie. Stopień zawilgocenia murów do wysokości około 90cm nad poziomem posadzki analizowanej piwnicy wynosi od 8%-12% - mury mocno zawilgocone. Dopuszczalna wilgotność materiału w zewnętrznych przegrodach budowlanych wykonanych z cegły wynosi 3%.

Zwiększona wilgotność w pomieszczeniach piwnicy nr 1 wpływa destrukcyjnie na cementowo – wapienną powłokę tynkarską na sklepieniach i ścianach. Tynki są całkowicie skorodowane. W celu oceny czy struktura murów i sklepień uległa zarysowaniu, miejscowo odsłonięto fragmenty powierzchni warstwy konstrukcyjnej. Przeprowadzone oględziny nie wykazały zarysowań i spękań murów i sklepień nad piwnicą nr 1

- 5) Skuć tynki we wszystkich piwnicach i po zabezpieczeniu budynku pod względem hydroizolacyjnym oraz osuszeniu murów wykonać nowe tynki cementowo – wapienne pokryte powłoką malarską

- 6) Zmniejszyć poziom zawilgocenia ścian w piwnicach poprzez wykonanie drenażu opaskowego, drenażu podposadzkowego w piwnicach nr 2 i nr 3, wtórnej izolacji poziomej i pionowej ścian fundamentowych , posadzek w piwnicach nr 1, nr 2, nr 3, nr 4, nr 5 zabezpieczonych poziomą izolacją przeciwwilgociową

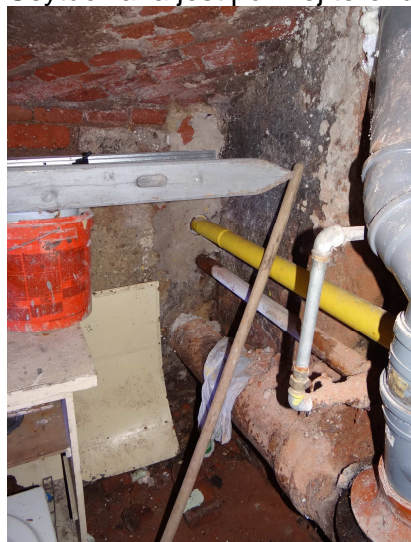
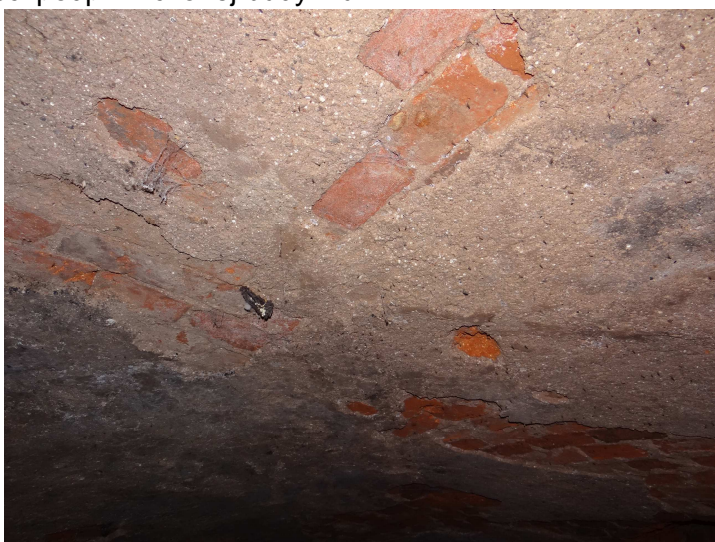
Piwnica nr 2

Ściany zewnętrzne i wewnętrzne na całej wysokości są zawilgocone na skutek kapilarnego podciągania wilgoci z gruntu przez mury nie zabezpieczone izolacją przeciwwilgociową poziomą i pionową. Wilgoć infiltrowana jest w mury i w sklepienia również w wyniku występowania w pomieszczeniu podczas opadów atmosferycznych oraz wiosennych roztopów wód gruntowych, których poziom znajduje się powyżej poziomu posadowienia ścian fundamentowych oraz brak posadzki zabezpieczonej izolacją przeciwwilgociową.

Stopień zawilgocenia murów na całej wysokości pomieszczenia wynosi powyżej 12% - mury mokre. Dopuszczalna wilgotność materiału w zewnętrznych przegrodach budowlanych wykonanych z cegły wynosi 3%. Zwiększona wilgotność w piwnicy wpływa destrukcyjnie na powłokę tynkarską cementowo – wapienną na sklepieniu i ścianach. Tynki są całkowicie skorodowane, odspojone od podłoża na znacznej powierzchni sklepień i ścian. Miejscowo czoła odsłoniętych cegieł na sklepieniu są skorodowane, lecz znacznych ubytków w ceglach nie widać. Spoinowanie cegieł skorodowane. W celu oceny, czy struktura murów i sklepienia uległa zarysowaniu, miejscowo odsłonięto fragmenty powierzchni warstwy konstrukcyjnej. Przeprowadzone oględziny nie wykazały zarysowań i spękań ani rozwarstwień murów oraz sklepień nad piwnicą nr 2

- 2) Sklepienia nad piwnicami nr 2 i nr 3 oczyścić ze skorodowanego tynku. Po wykonaniu robót zabezpieczających piwnice przed zalewaniem wodami gruntowymi , zabezpieczeniu ścian izolacją przeciwwilgociową poziomą i pionową oraz osuszeniu murów do dopuszczalnej wilgotności można przystąpić do szpałdowania sklepień wykonując natrysk z mocnej zaprawy cementowej M80 najlepiej za pomocą torkretnicy. Przed wykonaniem szprycy powierzchnie dokładnie zmyć wodą i spryskać mlekiem cementowym. Po związaniu zaprawy powierzchnie wyrównać i pokryć cienką warstwą tynku cementowo – wapiennego.

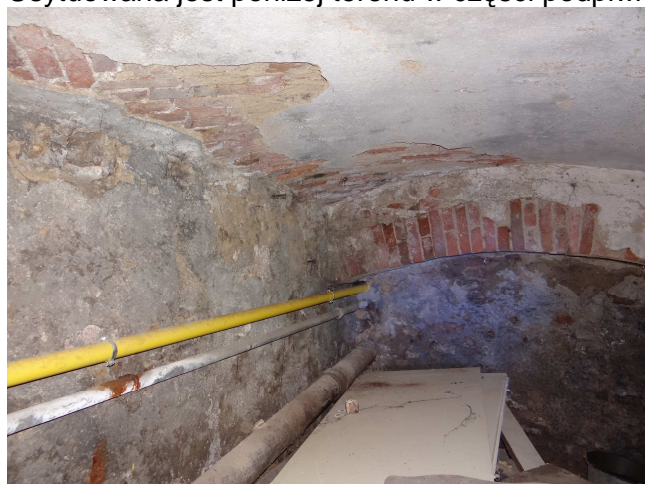
Piwnica nr 3

Ściany na całej wysokości są zawilgocone na skutek kapilarnego podciągania wilgoci z gruntu przez mury nie zabezpieczone izolacją przeciwwilgociową poziomą i pionową. Wilgoć infiltrowana jest w mury i w sklepienia również w wyniku występowania w pomieszczeniu podczas opadów atmosferycznych oraz wiosennych roztopów wód gruntowych, których poziom znajduje się powyżej poziomu posadowienia ścian fundamentowych oraz brak posadzki zabezpieczonej

izolacją przeciwwilgociową. Stopień zawilgocenia murów na całej wysokości pomieszczenia wynosi powyżej 12% - mury mokre. Dopuszczalna wilgotność materiału w zewnętrznych przegrodach budowlanych wykonanych z cegły wynosi 3%. Zwiększona wilgotność w piwnicy wpływa destrukcyjnie na powłokę tynkarską cementowo – wapienną na sklepieniach i ścianach. Tynki są całkowicie skorodowane, na znacznej powierzchni sklepień i ścian odsłonięte od podłoża. Miejscowo czoła odsłoniętych cegieł na sklepieniu są skorodowane, lecz znacznych ubytków w ceglach nie widać. Spoinowanie cegieł skorodowane. W celu oceny, czy struktura murów i sklepienia uległa zarysowaniu, miejscowo odsłonięto fragmenty powierzchni warstwy konstrukcyjnej. Przeprowadzone oględziny nie wykazały zarysowań i spękań ani rozwarstwień murów oraz sklepień nad piwnicą nr 3. Penetrująca wilgoć spowodowała bezpośrednio nad ziemną posadzką miejscowe odsłonięcie cegieł w ścianie wewnętrznej

- 3) Uzupełnić brakujące cegły w ścianach fundamentowych i wykonać wzdłuż tych ścian wzmacniające opaski betonowe fundamentowe
- 4) Zabezpieczyć antykorozyjnie słupy żeliwne stosując powłoki ochronne malarskie

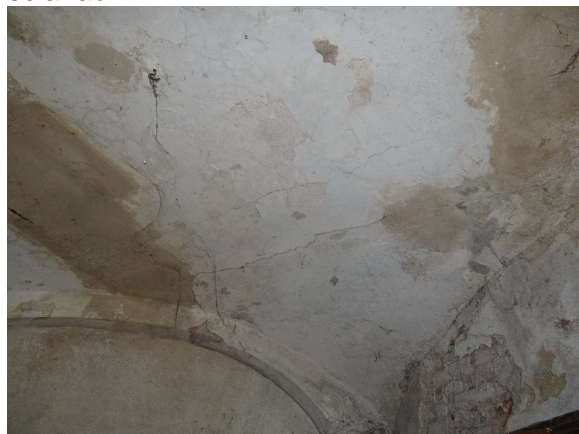
Piwnica nr 4

Usytuowana jest nad poziomem terenu na parterze od strony zbocza i dużego spływu wody powierzchniowej w czasie opadów atmosferycznych. W pomieszczeniu występuje duża wilgotność na skutek nie zabezpieczonych izolacją przeciwwilgociową poziomą i pionową ścian oraz brak posadzki zabezpieczonej izolacją przeciwwilgociową. Stopień zawilgocenia murów wynosi od 5%-8% - mury średnio zawilgocone. Zwiększona wilgotność w piwnicy wpłynęła destrukcyjnie na powłokę tynkarską cementowo – wapienną na sklepieniach i ścianach.

Na sklepieniu oznaczonym na rzucie piwnic U2 zaobserwowano spękania tynku o rozwartości od 0,5mm- 1,5mm.

W celu oceny czy struktura sklepienia uległa zarysowaniu miejscowo odsłonięto fragmenty powierzchni warstwy konstrukcyjnej. Nie stwierdzono spękań przebiegających przez elementy ceglane oraz rozwarstwień cegły. Widoczne spękania przebiegają przez spoiny i powstały z powodu zmniejszenia wytrzymałości zaprawy. Na etapie makroskopowego badania zaprawy w spoinach stwierdzono kruszenie się zaprawy i brak spójności ziaren piasku jako efekt działania procesów korozyjnych spowodowanych zwiększoną wilgotnością powietrza w pomieszczeniu. Nie stwierdzono spękań przebiegających przez elementy ceglane oraz rozwarstwień i obłuzowanie cegły. W mieszkaniu zlokalizowanym na 1 piętrze nad sklepieniem piwnicy brak śladów wskazujących na uszkodzenia sklepienia powodujących nierównomierne osiadanie podłóg.

Na skutek zwiększonej wilgotności w pomieszczeniu na słupie żeliwnym oznaczonym na rzucie piwnic symbolem S1 pojawiła się korozja powierzchniowa nie zagrażająca nośności słupa wspierającego sklepienie żaglowe

- 1) W polach U1 i U2 usunąć skorodowane spoinowanie cegieł, wykonać dokładne oczyszczenie spoin, a następnie wypełnić zaprawa cementowa M-4. Na całej powierzchni sklepień żagłowych w piwnicach (w rejonie U1 i U2) zamontować stalową siatkę cięto – ciągnioną ze stali nierdzewnej o wymiarach oczek 20/60, grubość blachy 1,00mm . Siatkę mocować do sklepień kołkami lub szpilkami z pręta #4,5 lub 6mm, rozmieszczonymi co max. 50cm w szachownicę. Na takie wzmocnienie wykonać natrysk z mocnej zaprawy cementowej M80 najlepiej za pomocą torkretnicy. Zarysowania w łękach wzmocnić prętami w systemie Helifix . Przed wykonaniem opisanych robót skuć tynki na całej powierzchni remontowanych sklepień. Przed torkretowaniem powierzchnie dokładnie zmyć wodą i spryskać mlekiem cementowym. Po związaniu zaprawy powierzchnie wyrównać i pokryć cienką warstwą tynku cementowo – wapiennego.

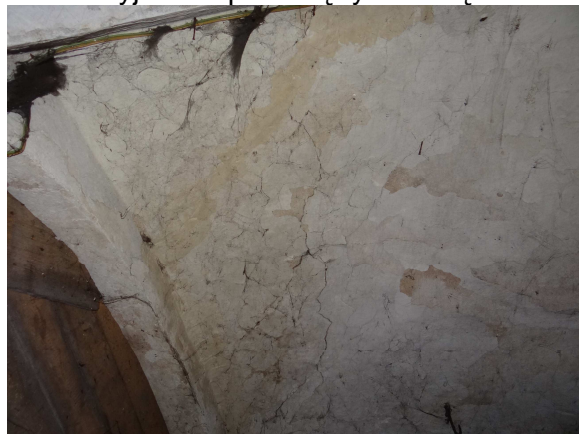
Piwnica nr 5

Usytuowana jest nad poziomem terenu na parterze od strony zbocza i dużego spływu wody powierzchniowej w czasie opadów atmosferycznych. W pomieszczeniu występuje duża wilgotność na skutek nie zabezpieczonych izolacją przeciwwilgociową poziomą i pionową ścian oraz brak posadzki zabezpieczonej izolacją przeciwwilgociową. Stopień zawilgocenia murów wynosi od 5%-8% - mury średnio zawilgocone. Zwiększona wilgotność w piwnicy wpłynęła

destrukcyjnie na powłokę tynkarską cementowo – wapienną na sklepieniach ścianach.

Na sklepieniu oznaczonym na rzucie piwnic U2 zaobserwowano spękania tynku o rozwartości od 0,5mm- 1,5mm. W celu oceny, czy struktura sklepienia uległa zarysowaniu miejscowo odślonięto fragmenty powierzchni warstwy konstrukcyjnej. Spękania przebiegające przez spoiny powstały z powodu zmniejszenia wytrzymałości zaprawy. Na etapie makroskopowego badania zaprawy w spoinach stwierdzono kruszenie się zaprawy i brak spójności ziaren piasku jako efekt działania procesów korozyjnych spowodowanych zwiększoną wilgotnością powietrza w pomieszczeniu. Nie stwierdzono spękań przebiegających przez elementy ceglane oraz rozwarstwień i obłuzowanie cegły. W mieszkaniu zlokalizowanym na 1 piętrze nad sklepieniem piwnicy brak śladów wskazujących na uszkodzenia sklepień powodujących nierównomierne osiadanie podłóg.

Na skutek zwiększonej wilgotności w pomieszczeniu na dwóch słupach żeliwnych oznaczonych na rzucie piwnic S2, S3 pojawiła się korozja powierzchniowa nie zagrażająca nośności słupów wspierających sklepienie żagłowe.
