EKSPERTYZA TECHNICZNA

Ocena stanu technicznego stropów w piwnicach

OBIEKT:	Budynek mieszkalny
ADRES :	ul. Głowackiego 6-6A, 58-303 Wałbrzych działka nr 23/2 obr. Podgórze nr 33
INWESTOR :	Wspólnota Mieszkaniowa przy ul. Bartosza Głowackiego nr 6-6A w Wałbrzychu ul. Głowackiego 6-6a, 58-303 Wałbrzych
AUTOR:	inż. Sławomir Ignatowicz

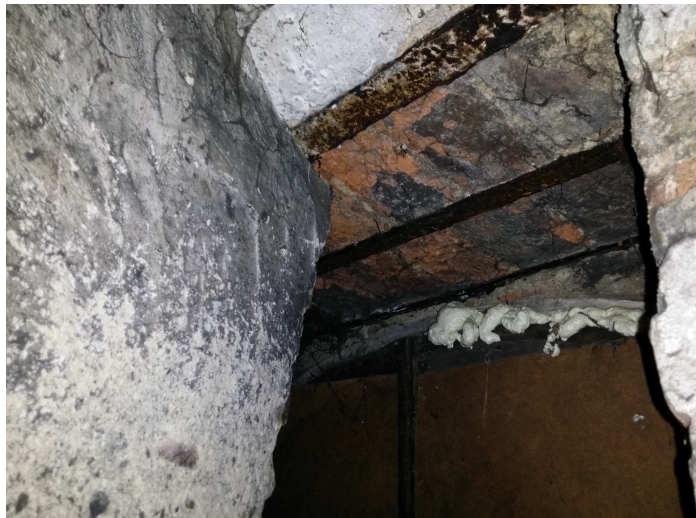
Najbardziej skorodowanymi elementami są nadproża okienne. Od Strony wewnętrznej zostały obsadzone po trzy belki z dwuteowników 80 i 100. Stopień korozji nadproży zależy od miejsca – od silnie skorodowanych i rozwarstwionych, od jednej do trzech belek, lub jedynie z powierzchniową

korozją. Niepokojącym zjawiskiem jest natomiast częściowe zlasowanie niektórych cegieł w nadprożach.

Zagrożone nadproża oznaczono na rzucie piwnic literą „N”.

- 2) Wykonać wzmocnienie zagrożonych nadproży okiennych. Z uwagi na trudności związane z wymianą nadproży, belki usytuowane głębiej należy podeprzeć dodatkowymi belkami.

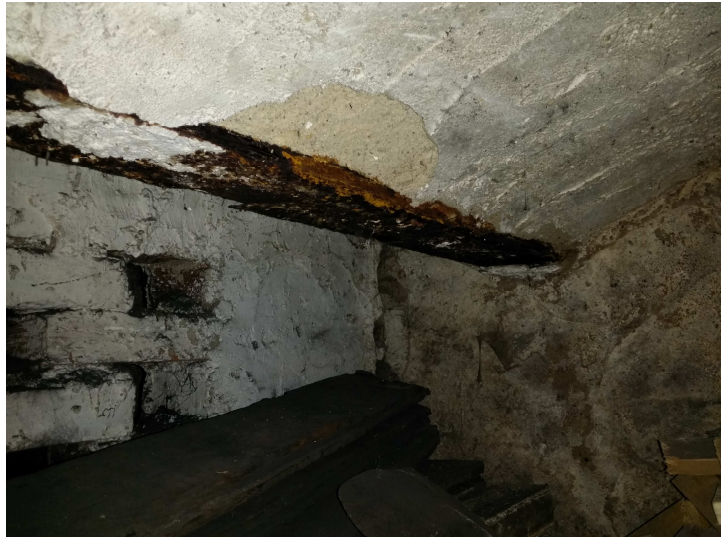
Silną korozję łuszczącą stalowych belek stropowych stwierdzono miejscach oznaczonych literą „K”. Najprawdopodobniej w tych rejonach wilgoć infiltrując w mury spowodowała silne zawilgocenie ścian i stropów co doprowadziło do powstania znacznych ubytków tynków na stropach, a w konsekwencji do zaawansowanej korozji belek stalowych w tych miejscach. Stopki belek stalowych w tych lokalizacjach są silnie skorodowane. Jest to już korozja łuszcząca (rozwarstwienie stali). Od spodu odspoiły się łuski o gr. ok. $4 \div 8$ mm.

- 1) Pod stropami, w których korozja belek jest znaczna wykonać podparcie stalowych belek stropowych, poprzecznie ułożonymi podciągami stalowymi opartymi na ścianach i filarach murowanych.

- 3) Wszystkie odsłonięte stalowe belki stropowe dokładnie oczyścić z rdzy. Elementy istniejącej oraz wzmacniającej konstrukcji stalowej należy zabezpieczyć przeciw korozji poprzez naniesienie ręcznie powłok malarskich z farb antykorozyjnych. (farba antykorozyjna ftalowa miniowa i nawierzchniowa).

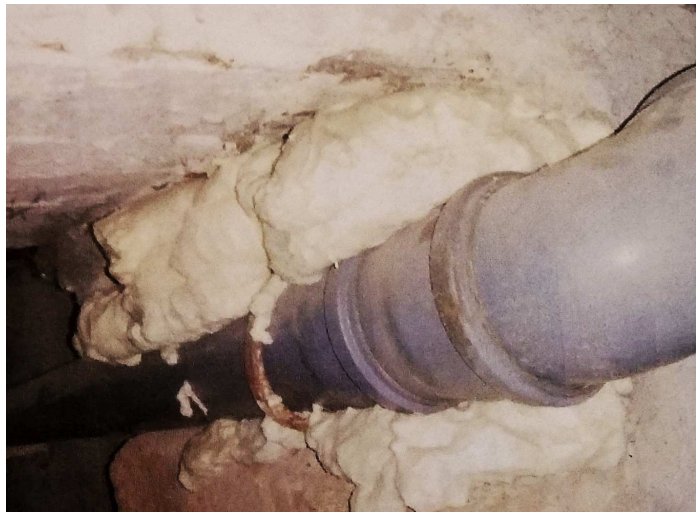
W klatce Nr 6A, w otworze drzwiowym do pomieszczenia pralni (ozn. „P”) stwierdzono podkucie oparcia nadproży stalowych, po ułożeniu rury kanalizacyjnej PCV Ø110mm. Rurę dodatkowo pokryto pianką poliuretanową. Podkucie wykonano niezgodnie ze sztuką budowlaną, stwarzając zagrożenie utraty oparcia dla nadproża.

- 7) W miejscu podcięcia ściany pod nadprożem drzwiowym wykonać stalową konstrukcję wsporczą, mocowaną do lica ościeża.
