EKSPERTYZA TECHNICZNA

Ocena stanu technicznego stateczności posadowienia i stanu ścian nośnych

OBIEKT:	Budynek mieszkalny
ADRES :	ul. Głowackiego 6-6A, 58-303 Wałbrzych działka nr 23/2 obr. Podgórze nr 33
INWESTOR :	Wspólnota Mieszkaniowa przy ul. Bartosza Głowackiego nr 6-6A w Wałbrzychu ul. Głowackiego 6-6a, 58-303 Wałbrzych
AUTOR:	inż. Sławomir Ignatowicz

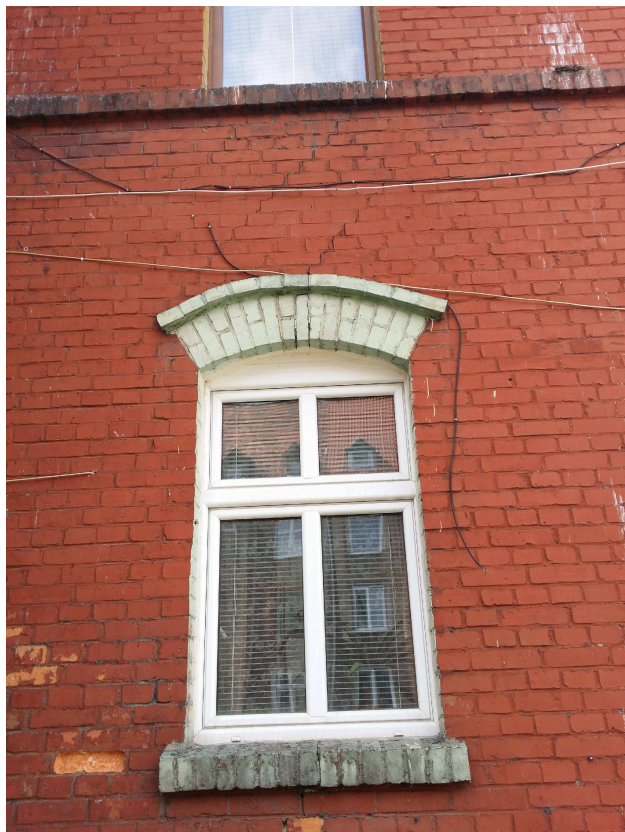
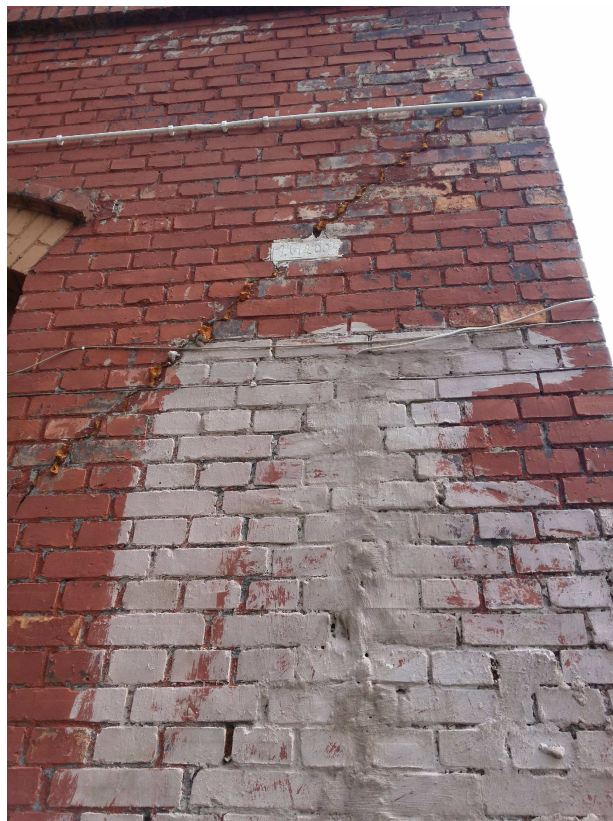
Ściany zewnętrzne posiadają zarysowania, które usytuowane są głównie przy narożnikach budynku. Na ścianie szczytowej – północnej (klatka 6A) zlokalizowano gipsową plombę kontrolną datowaną na 1.VI.2004. Sama plomba jest nienaruszona, aczkolwiek na styku plomby z cegłą dostrzega się zarysowanie do 1mm. Na tej ścianie szczytowej, w polu pomiędzy ryzalitem, a ul. Południową znajdują się dwa ukośne zarysowania, (poziom parteru i piętra) częściowo przechodzące na elewację frontową. Zarysowanie w poziomie parteru zostało prowizorycznie wypełnione pianką poliuretanową. Rysy przebiegają poprzez spoiny i w zasadzie żadna cegła nie uległa pęknięciu. Wypełnienie pianką jest na szerokości spoiny, lecz nie wynika to z tak szerokiego rozwarstwienia lecz wykruszenia (wydłubania ?)zaprawy ze spoin. W chwili obecnej od strony mieszkań zarysowania nie są widoczne. Wg informacji mieszkańców zostały zlikwidowane w trakcie wcześniejszych remontów mieszkań.

Podobne zarysowanie przebiega na przeciwległej ścianie szczytowej, lecz tylko już na wysokości parteru. Tutaj dodatkowo naruszeniu uległa cegła klucza w sklepieniu nadproża.

- 1) Na podstawie przeprowadzonych oględzin stwierdza się, że w budynku nie istnieje zagrożenie bezpieczeństwa konstrukcji.
- 2) Oględziny zarysowań pozwalają stwierdzić, iż powstały one znacznie wcześniej niż w 2004 roku. Pomimo niewielkiego zarysowania przy plombie kontrolnej progresja zarysowań jest znikoma.

- 3) Przyczyną powstania zarysowań jest najprawdopodobniej nierównomierne osiadanie budynku bezpośrednio po jego wybudowaniu.
- 4) Pojawienie się zarysowań świadczy o zmniejszeniu sztywności konstrukcji, za co odpowiada zmiana oddziaływania podłoża gruntowego. Wydaje się, że w chwili obecnej konstrukcja ustabilizowała się tzn. nie występuje progresja spękań.

- 1) Z uwagi na to aby jednak zapobiec ewentualnemu powiększaniu się zarysowań proponuje się naprawę zarysowań poprzez założenie w spoinach prętów stalowych ze stali A-0 o śr. 4,5 mm i długości 150 cm symetrycznie względem zarysowań.

- 2) Na skrajnych fragmentach ścianach szczytowych wykonać skotwienie ścian. Na prawej stronie ściany szczytowej nr 6A wykonać jej kotwienie w trzech poziomach, na ścianie nr 6 – w jednym poziomie. Skotwienia wykonać pod stropami kondygnacji mieszkalnych. Kotwienie należy rozpocząć od poziomu wyższego. Umieszczenie tarcz na ścianie zewnętrznej (odpowiednio frontowej i tylnej) i wewnątrz pomieszczeń WC na półpiętrach.

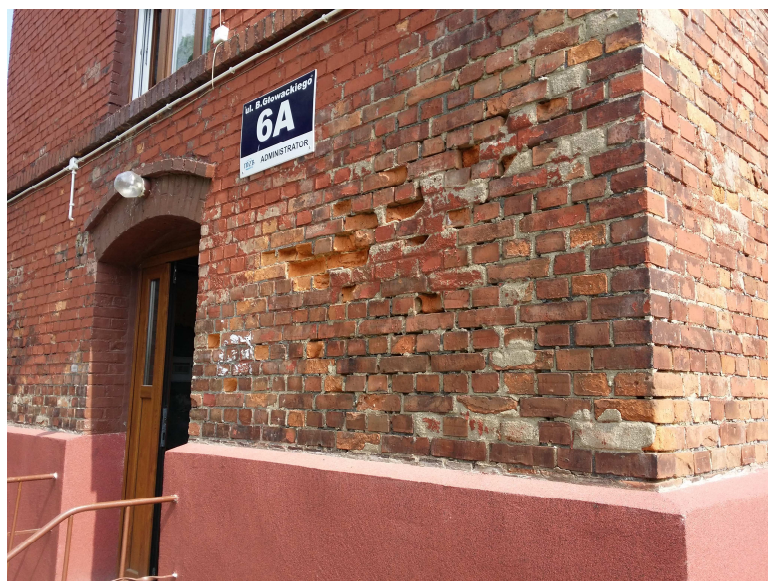
Dodatkowo stwierdzono ubytki i zlasowania pojedynczych cegieł oraz ubytki spoin w strefach ponad cokołem.

- 3) W miejscach ubytków spoin wykonać uzupełnienie spoin zaprawą cementową. Po oczyszczeniu i przemyciu wodą wykonać zastrzyki z zaprawy cementowej pod ciśnieniem. Pojedyncze, bardziej zlasowane lub spękane cegły (lub ubytki) zastąpić ceglami nowymi. Przymurowania wykonać z cegły klinkierowej pełnej klasy 35,0 MPa na zaprawie cementowej M-4.
