EKSPERTYZA TECHNICZNA

Ocena stanu technicznego stateczności posadowienia i stanu ścian nośnych

OBIEKT:	Budynek mieszkalny
ADRES :	ul. Głowackiego 3, 58-303 Wałbrzych działka nr 281/6 obr. Podgórze nr 33
INWESTOR :	Wspólnota Mieszkaniowa przy ul. Bartosza Głowackiego nr 3 w Wałbrzychu ul. Głowackiego 3, 58-303 Wałbrzych
AUTOR:	inż. Sławomir Ignatowicz

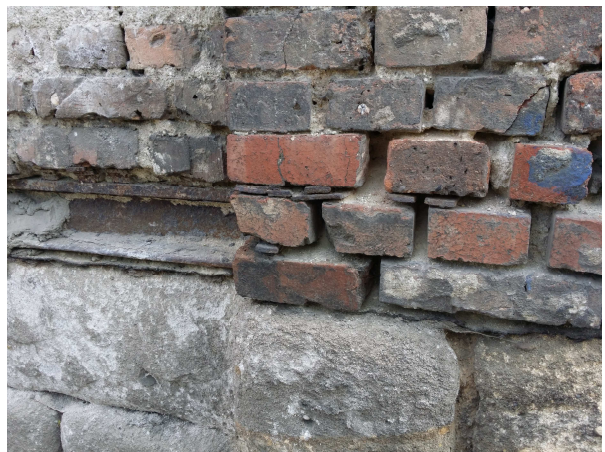
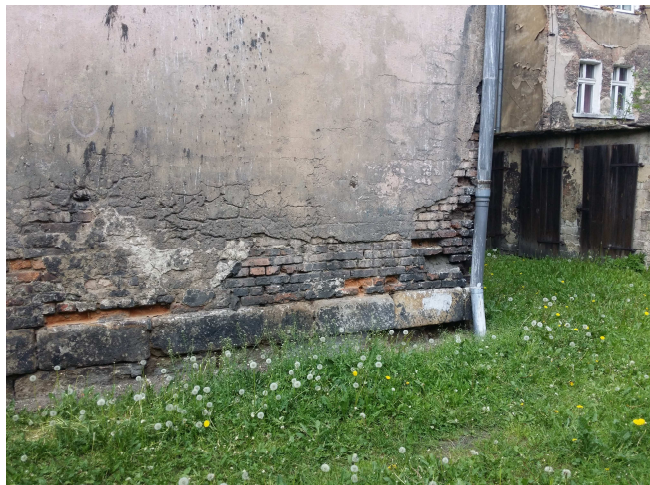
Na ścianach zewnętrznych tynk bardzo wyeksploatowany. Liczne ubytki i odparzenia. Malatura w szczątkowej postaci. Można założyć, iż od momentu wybudowania budynku elewacja nie była nigdy remontowana. Widoczne zawilgocenie ścian przyziemia do poziomu okien parteru. W tych pasach, na elewacji oznaczonej jako „A i C” odsłonięte cegły ze znacznymi ubytkami zaprawy w spoinach. W tej części ścian, ponad cokołem kamiennym zostały obsadzone stalowe dwuteowniki stalowe (na całej długości

ściany „C” i w około połowie ściany „A”). Podklinowano również liczne cegły stalowymi płaskownikami. Elementy te w chwili obecnej znacznie skorodowane. Stwierdzono pęknięcia pojedynczych cegieł. Występują ponadto liczne ubytki i zlasowania pojedynczych cegieł na ścianie „D i B”

- 3) W miejscach gdzie cegły są uszkodzone wykonać przemurowania z cegły ceramicznej pełnej klasy 15,0 MPa na głębokość nie mniejszą niż pół cegły.
- 4) W miejscach ubytków spoin wykonać uzupełnienie spoin zaprawą cementową. Po oczyszczeniu i przemyciu wodą wykonać zastrzyki z zaprawy cementowej pod ciśnieniem. Pojedyncze, bardziej zlasowane i spękane cegły (lub ubytki) zastąpić cegłami nowymi. Przemurowania wykonać z cegły ceramicznej pełnej klasy 15,0 MPa na zaprawie cementowej M-4.

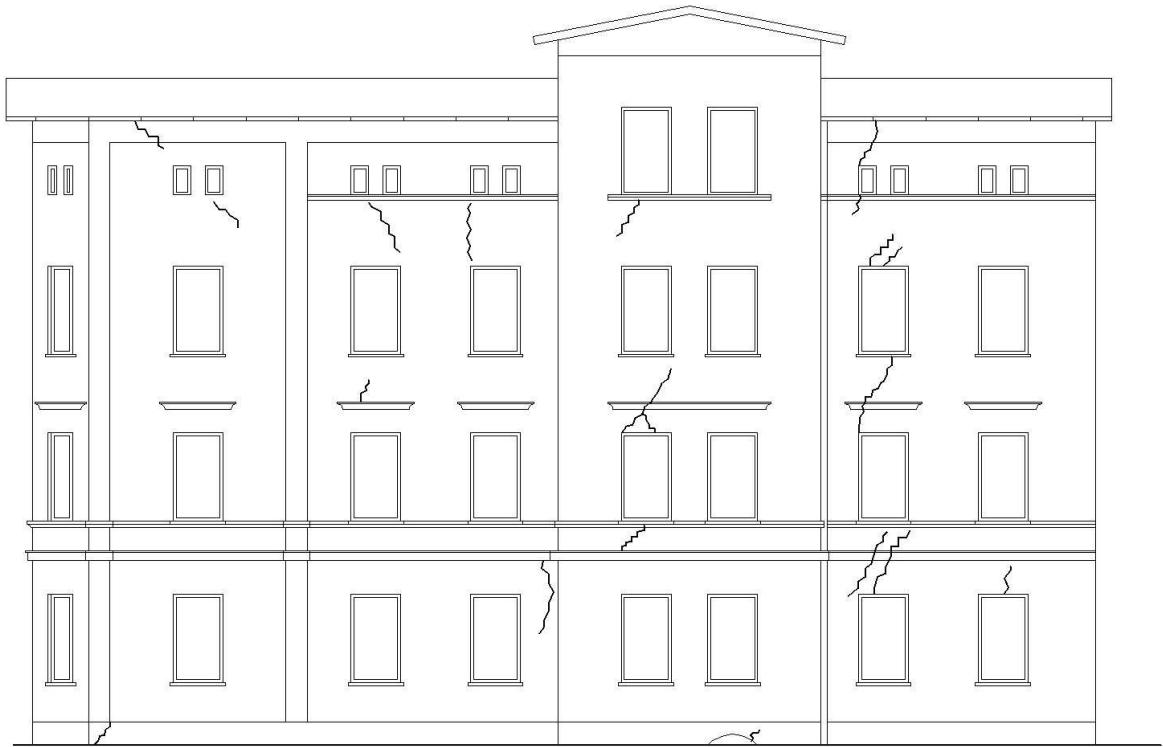
Zarysowania na ścianie „A”

Ściany zewnętrzne budynku posiadają liczne zarysowania i pęknięcia, które zlokalizowane są zasadniczo na ścianach „A i B”. Kierunek zarysowań jest zróżnicowany. Szerokość zarysowań ocenia się na ok. 1,5mm. Zarysowania są widoczne od zewnątrz, natomiast w mieszkaniach zarysowania są niewidoczne.

- 1) Proponuje się naprawę zarysowań na ścianie „A” poprzez założenie w spoinach i bruzdach (ukośnie) prętów stalowych ze stali A-0 o śr. 4,5 mm i długości 100 cm symetrycznie względem zarysowań co ok. 20-30 cm.

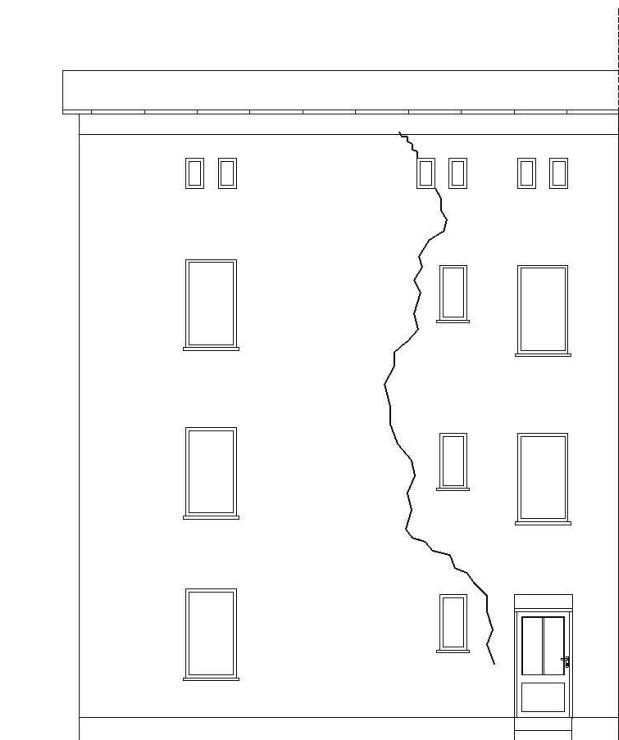
Największe zarysowanie, przebiega przez prawie przez całą wysokość ściany oznaczonej jako „B”. Szerokość zarysowania ocenia się na ok. max. 3 mm. Od wewnątrz, w pomieszczeniach WC można dostrzec jedynie włosowatą rysę.

Zarysowania na ścianie „B”

- 3) Jedną z przyczyn pęknięcia w ścianie „B” może być zmiana grubości ściany z 68cm w korytarzu na 51 cm w WC co w powiązaniu z niewielkim nawet osiadaniem fundamentu wywołało pęknięcie w ścianie.

- 2) Na ścianie „B” proponuje się założenie w wykutych bruzdach prętów stalowych ze stali A-III o śr. 12 mm i długości 250 cm symetrycznie względem zarysowań co ok. 50-70 cm. Uszkodzone cegły przemurować. Na szerokości min. 100cm zamontować stalową siatkę cięto-ciągnioną, jednolitą do tynków (wymiary oczek 62x20 mm gr. 0,75mm).

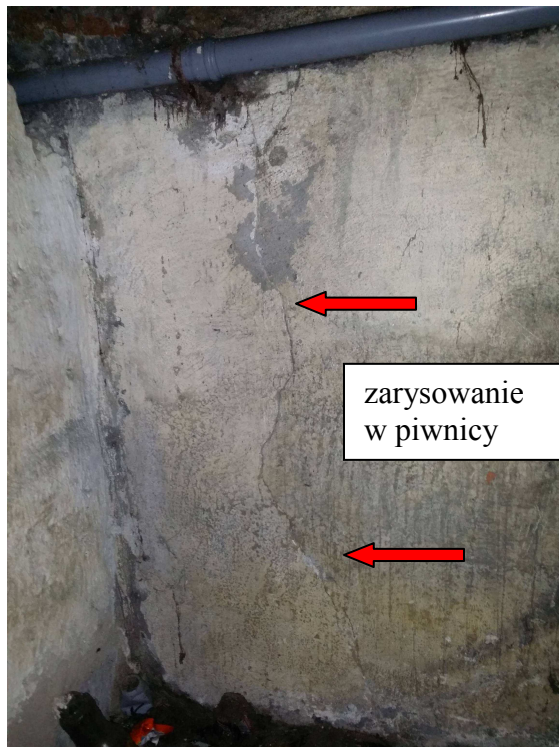
W piwnicach nie stwierdzono nadmiernych zarysowań, dostrzeżono jedną rysę na ścianie „A”, o szer. do 0,5mm bez widocznej progresji. Rysa zabrudzona, powstała zapewne dość dawno. W chwili obecnej ściany stosunkowo suche, bez większych ubytków tynków co świadczy o ich średnim stanie technicznym. Na kolebkowych sklepieniach ceglanych w piwnicach nie stwierdzono spękań.
