## EKSPERTYZA TECHNICZNA

fundamentów oraz stanu ścian nośnych

**OBIEKT :** Budynek mieszkalny

**ADRES :** ul. Poznańska 11a, 58-303 Wałbrzych  
działka nr 27/15 obr. Podgórze nr 39

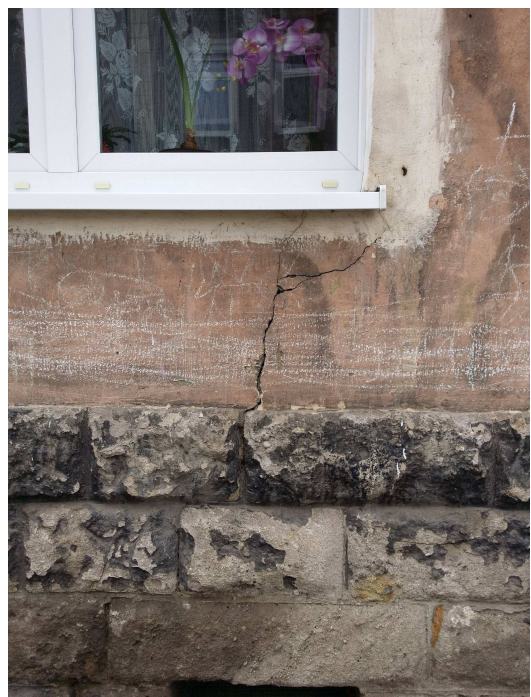
Na ścianie frontowej, od zewnątrz stwierdzono zarysowania ścian szer. do 1,5mm, głównie w części przyziemia. Wizja od wewnątrz, w mieszkaniu nr 2, w tych miejscach nie potwierdziła przejścia zarysowań przez całą grubość ściany. W części wyższej – I piętra niewielkie włosowate zarysowa na tynku. Nieduże zarysowania tynku na gzymsie w trzech miejscach. Tynk zabrudzony, z odparzeniami i śladami zawilgocenia ponad cokołem z kamienia. Malatura z licznymi zaciekami, niestaranne wykończenie ościeży po wymianach okien. Obróbki blacharskie gzymsów nieco zdeformowane. Cokół od frontu zróżnicowanej wysokości – ok 1,0m z okładziny z piaskowca w stanie zadowalającym, nieco zabrudzony.

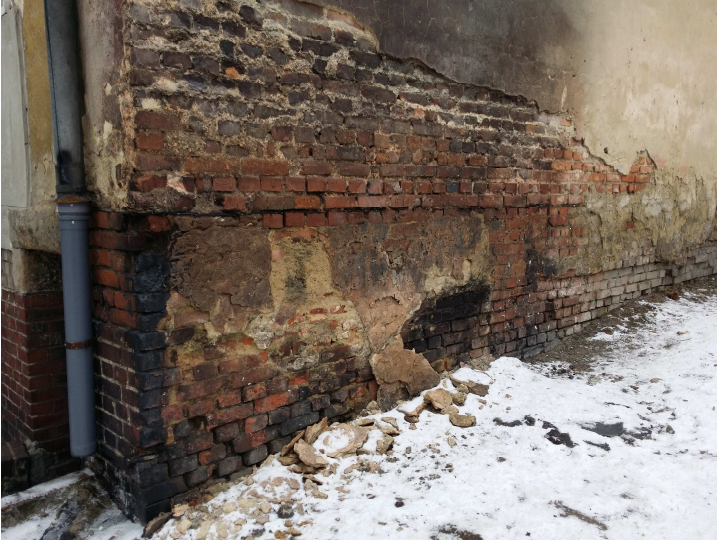
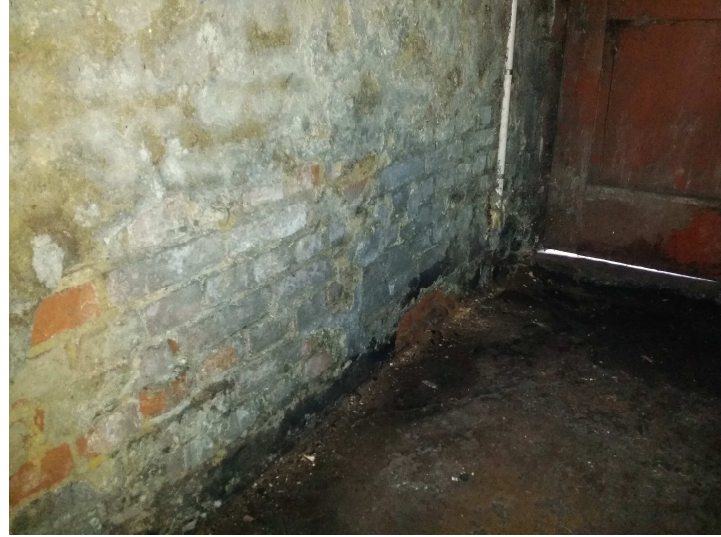
Ściana szczytowa bez widocznych zarysowań. W części przyziemia znaczny ubytek i odparzenia tynku w części przyziemia na wysokość do ok. 3,0m . Odsłonięta cegła nie wykazuje jeszcze oznak znacznej korozji. Ubytki i nieco zlasowana zaprawa w spoinach. Znaczne zawilgocenie w tej części, nawet powyżej poziomej izolacji z papy. Od strony wewnętrznej, w piwnicy ściana ta również silnie zawilgocona, z ubytkami i odparzeniami tynku.

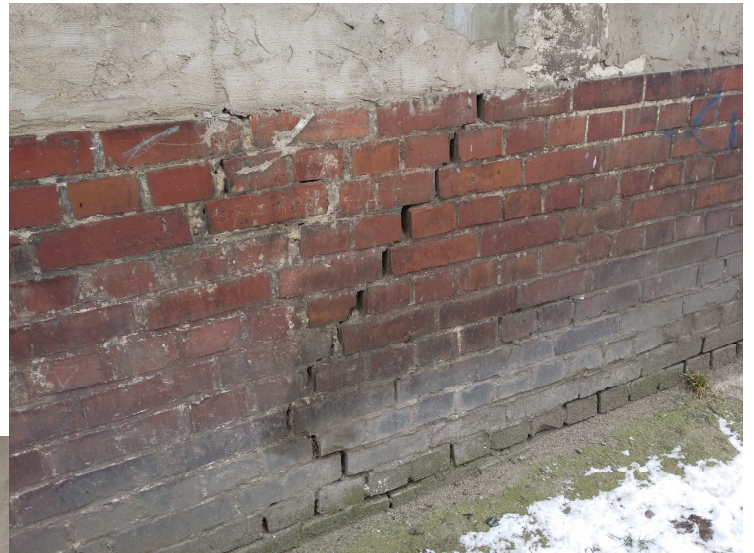
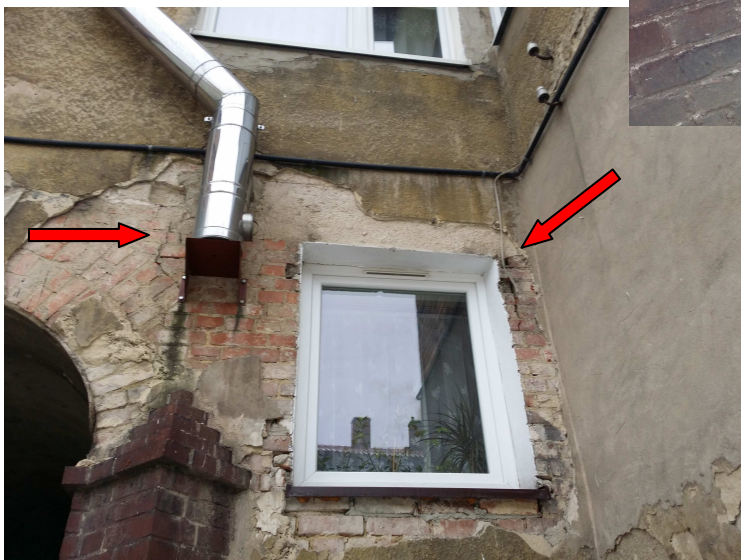
Na ścianach tylnych budynku występuje najczęściej zarysowań. Bardzo znaczne pęknięcie (kilka mm) ściany przyziemia w części cokołowej z cegły licówki, na pełną grubość ściany (miejsce nr 1). Skutkiem pęknięcia jest nawet lekka deformacja fragmentu ściany z jej lica.

- 3) Najbardziej uszkodzonym miejscem jest spękanie na cokole od tyłu budynku (ozn. nr 1). Wystąpiła tu nawet niewielka deformacja fragmentu ściany. Wydaje się, że główną

przyczyną takiego stanu jest napływ wody opadowej zarówno z rur spustowych jak i z terenu od strony ulicy. Woda gromadzi się w tym miejscu z powodu braku odpływu, a następnie wsiąkając w grunt wypłukuje cząsteczki gruntu co przez lata spowodowało osłabienie gruntu w miejscu posadowienia i w konsekwencji pęknięcie muru. Na mapie sytuacyjno-wysokościowej widoczna jest kratka wpustowa kanalizacji deszczowej z podpiętym odpływem z rury spustowej. W chwili obecnej nie udało się zlokalizować wpustu (najprawdopodobniej zasypany), a rura spustowa odprowadza wodę na teren. Dodatkowo sytuację potęguje bezpośredni zrzut wody opadowej z dachu przybudówki bezpośrednio na teren.

- 1) W miejscachznaczonych pęknięć ścian wykonać przemurowania z cegły ceramicznej klasy 15,0 Mpa, a na cokołach z cegły klinkierowej pełnej klasy 35,0 MPa na zaprawie cementowo-wapiennej marki M-4. Przemurowania wykonywać odcinkami nie dłuższymi niż 50cm.

- 3) Wykonać wzmocnienie odcinka ławy fundamentowej w miejscu nr 1, poprzez poszerzenie fundamentu, a współpracę ławy wzmacniającej należy zapewnić poprzez osadzenie w murze belek stalowych z dwuteowników I160.

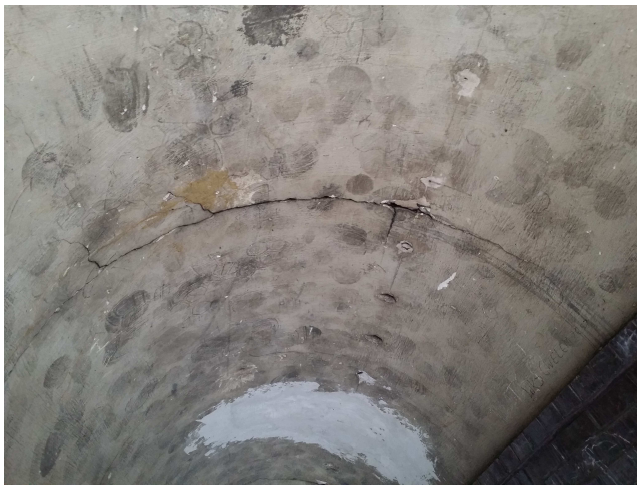
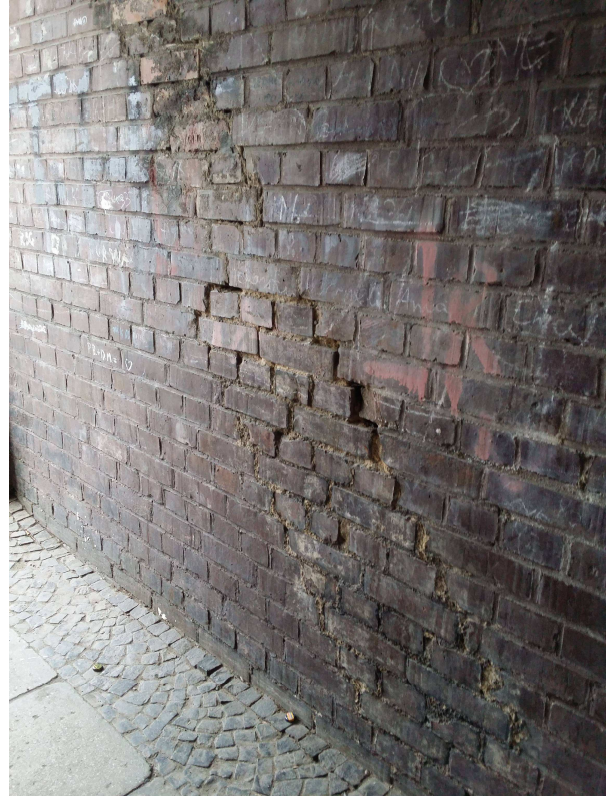
W tunelu na ścianie w strefie cokołu z cegły występuje (miejsce nr 3) podwójne zarysowanie ukośne biegnące wzdłuż spoin. Zarysowanie to było już częściowo naprawiane poprzez wymianę kilku cegieł i uszczelnieniu z pianki poliuretanowej w spoiny. Nie zauważono zarysowania od strony piwnicy.

- 2) W miejscach zarysowań założyć w spoinach pręty stalowe ze stali A-0 o śr. 4,5 mm i długości 100 cm (symetrycznie względem zarysowania). W ten sam sposób należy również wzmocnić sklepienie kolebkowe w tunelu – miejsce oznaczone nr 4.

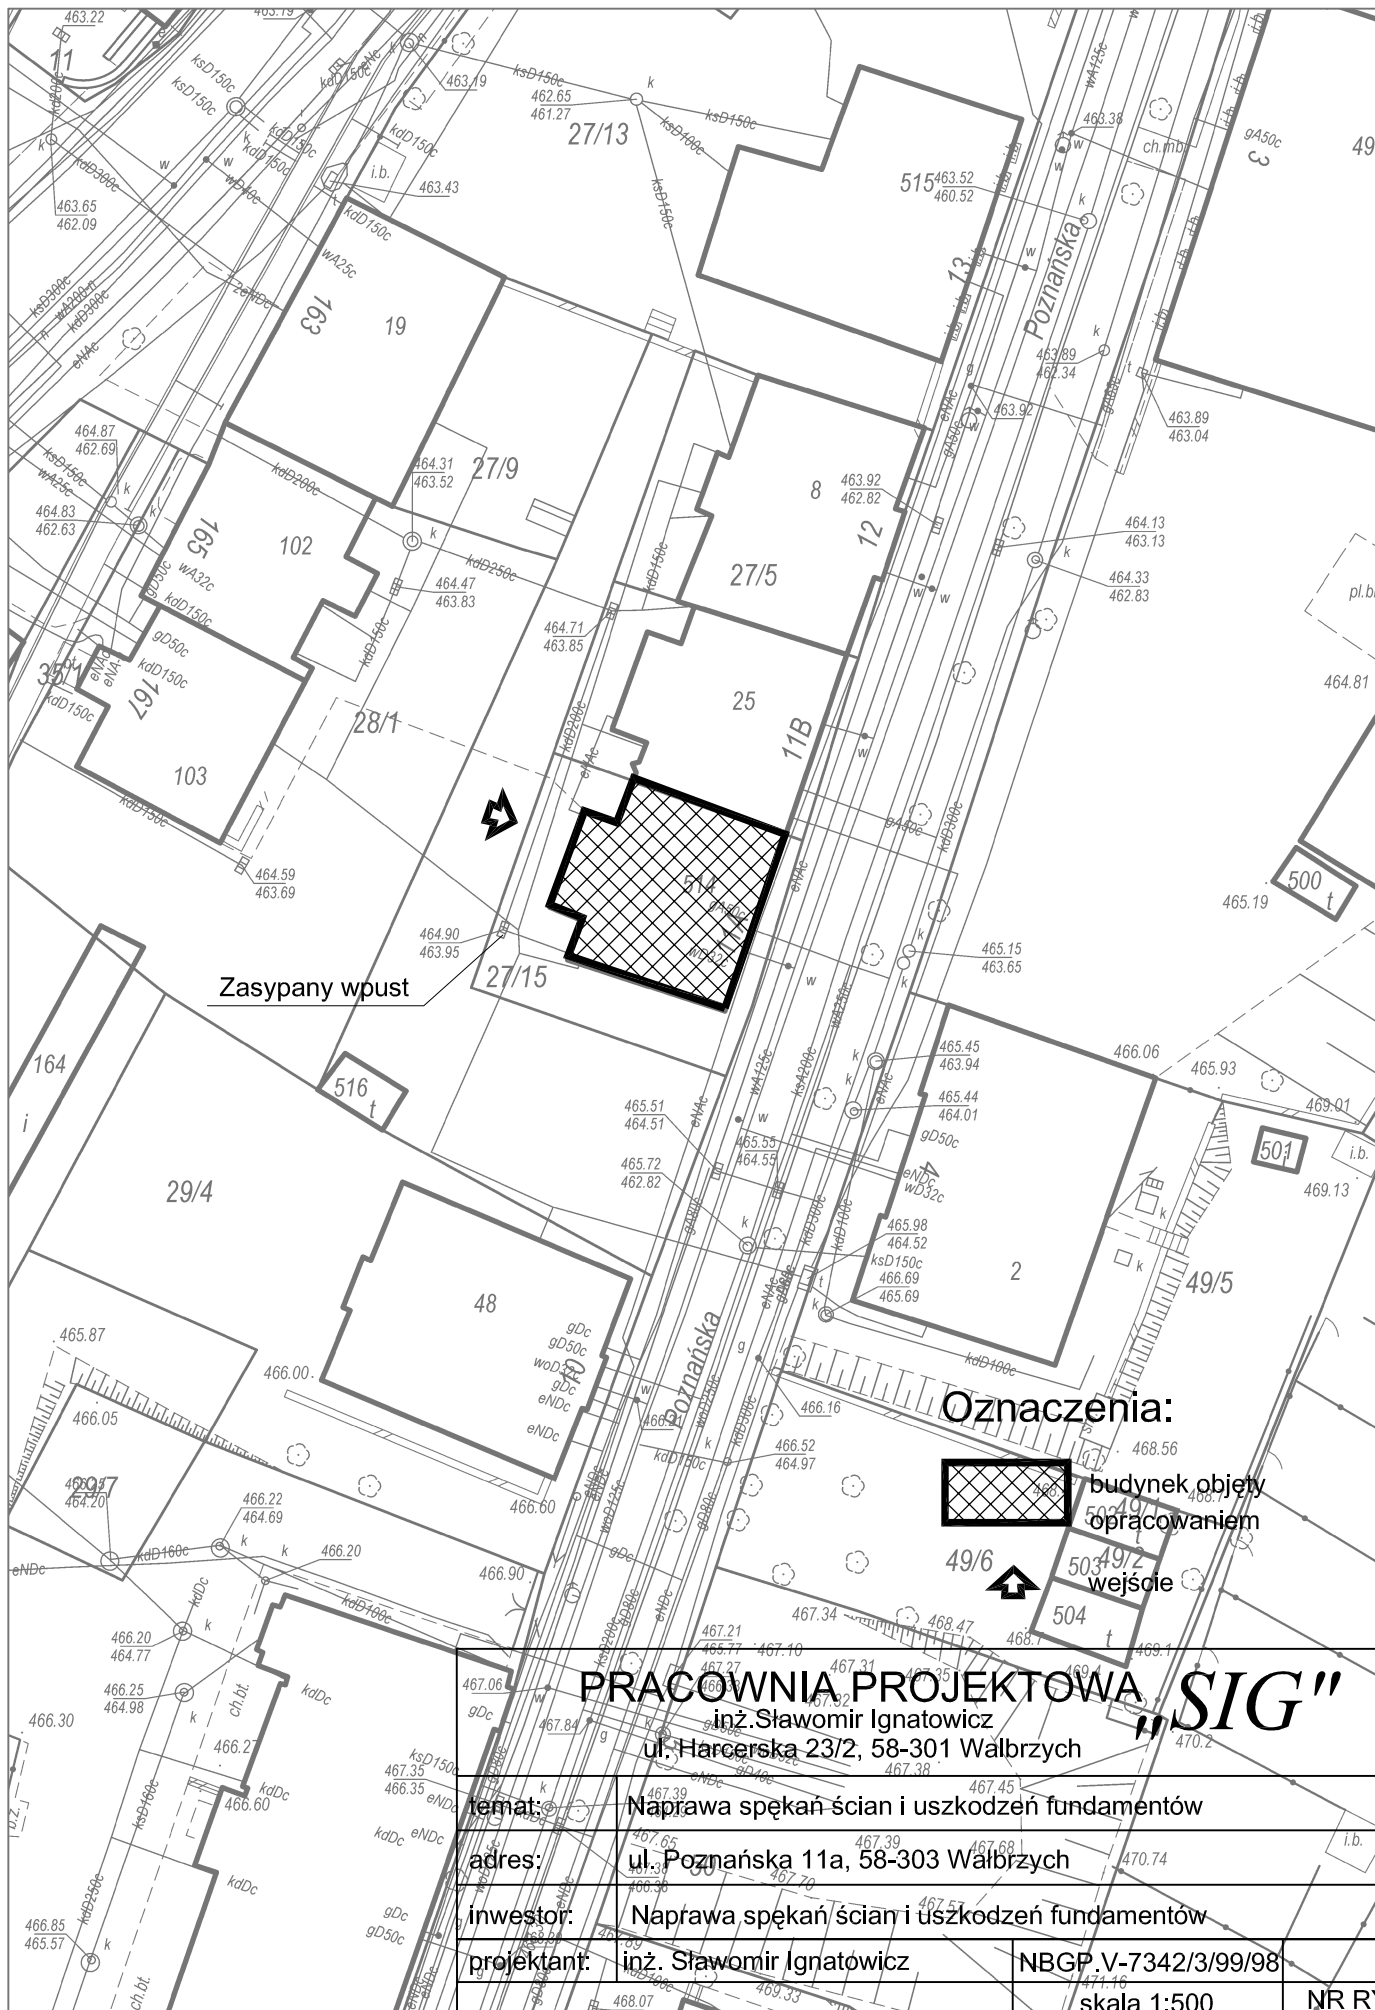
PLAN SYTUACYJNY

Zasypany wpust

- 4) W przypadku stwierdzenia istnienia wpustu i drożności kanalizacji deszczowej wykonać wpięcie rury spustowej. W przypadku nieistnienia lub uszkodzenia kanalizacji deszczowej zlecić wykonanie projektu odwodnienia tego terenu.
