Opinia Nr 008278

Wyników przeprowadzonych oględzin - ekspertyzy urządzeń grzewczo-kominowych

w budynku przy ul. Praci Śniadeckich nr 2 w Walbrzychu
dotycząca urządzeń grzewczo-kominowych używanych przez Gminę Walbrzych
w administracji B.O.K. Stary Zdrój

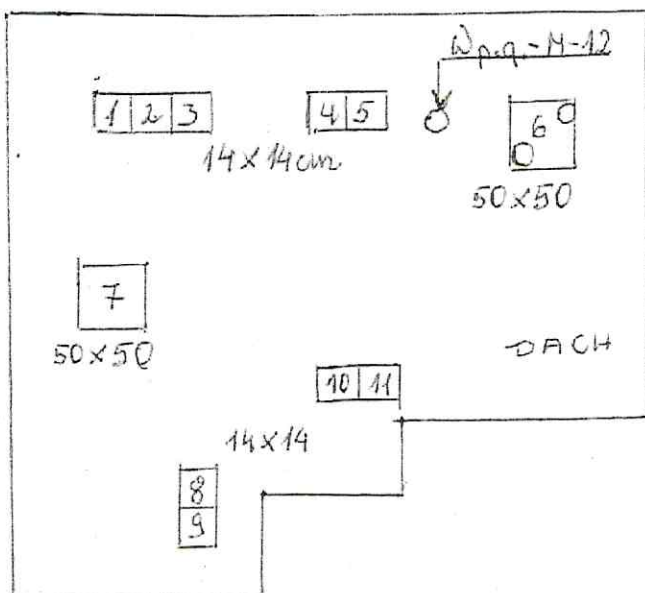
SZKIC ORIENTACYJNY

1. W działach przeprowadzających kontroli przewody szczelne prócz ukrytych nieuszczelniości powiadają przewodem nr. 10 (niezwytkowany) a przewodem nr. 11.
 2. Nieprawidłowe podłączenia w przewodzie nr. 3 (piec COK z H-4 i 15) oraz w przewodzie nr. 11 (piec COK z H-18 i 19) z piecem pokojowym z H-19).
 3. Wykaz usterek lub inne informacje i stwierdzenia:
 - H-1 drena PCV - brak nawiewników, piec COK w kuchni - brak wentylacji wywiewna - koniecznej wentylacja wywiewna łazienki nieprawidłowa ze względu na nawiew w drzwiach łazienki na wiaty (min. 220 dm³).
 - H-1A - wentylacja wywiewna kuchni nieprawidłowa ze względu na elektryczne na korytarz nieprawidłowe.
 - H-2 drena PCV - brak nawiewników, wentylacja kuchni - łazienki elektryczne na korytarz nieprawidłowe.
- Inne uwagi: - H-2A wentylacja kuchni i łazienki wywiewne na korytarz nieprawidłowe, do demontażu okap elektryczny w kuchni.
