**Kominiarska Spółdzielnia Pracy „Św. Florian” we Wrocławiu  
ul. Św. Mikołaja 16/17 Rejonowy Zakład Kominiarski Nr 17**

**PROTOKÓŁ Nr 498**  
z dnia 27-03-2018

z kontroli przewodów kominowych w budynku

administrowanym przez MZB Sp. z o.o. BOK PODGÓRZE  
położonym w Wałbrzychu przy ul. Gluszyckiej nr 39

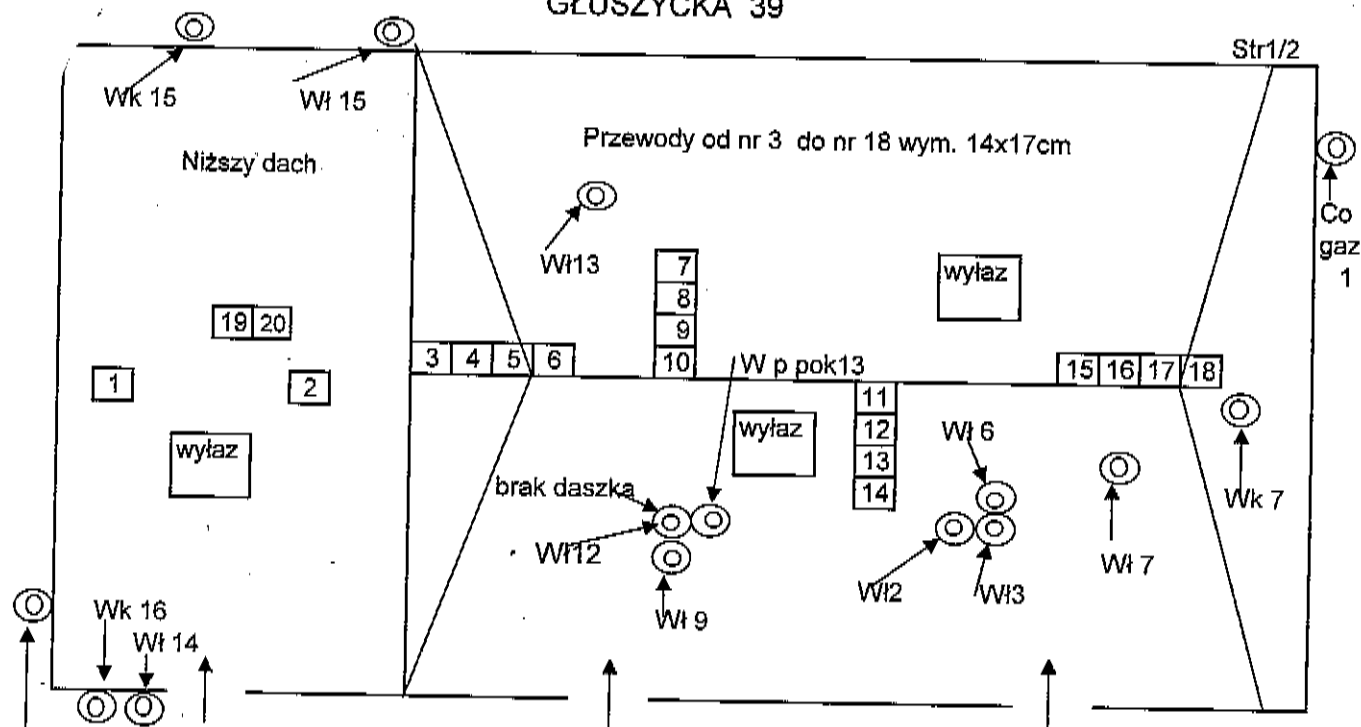
Str 2/2

- Mieszk nr 1 Kocioł gazowy (kondens) podłączony do układu zewnętrznego , zbyt mały nawiew w drzwiach łazienki wentylacja łazienki żetowa
- Mieszk nr 2 wykonano nawiew

- Mieszk nr 3 bez uwag
- Mieszk nr 4 i 5 wykonano nawiew o średn 150mm , zamontowano nawiewniki szt 3, okap elektr do odłączenia , wentylator elektryczny w łazience do odłączenia

- Mieszk nr 6 bez uwag
- Mieszk nr 7 bez uwag
- Mieszk nr 8 brak wentylacji w łazience , w Wc wentylator elektr przez ścianę na zewnątrz -odłączyć , okna PCV nie posiadają nawiewników. nieprawidłowy łącznik pieca przenośnego w pokoju - wymienić

- Mieszk nr 9 bez uwag
- mieszk nr 10 bez uwag
- Mieszk nr 12 uszczelnione oknami PCV , jest nawiew z zewnątrz o średn
- Mieszk nr 13 wykonano nawiew , zamontowano nawiewniki szt 2 , okap elektr wyprowadzony nieprawidłowo przez ścianę- odłączyć,

- Mieszk nr 14 wykonano nawiew okna PCV nie posiadają nawiewników
- Mieszk nr 15 wykonano nawiew , okna PCV posiadają nawiewniki szt 3
- Mieszk nr 16 wykonano nawiew , zamontowano wkład dla Co , wentylacja z łazienki kratka przez ścianę na korytarz - nieprawidłowa

- Mieszk nr 17 wykonano nawiew w dniu kontroli zaklejony , okna PCV nie posiadają nawiewników, okap elektr przez ścianę na zewnątrz odłączyć brak wentylacji wywiewnej w łazience
