## EKSPERTYZA TECHNICZNA

### Ocena stanu technicznego ścian nośnych w piwnicy

**OBIEKT:** Budynek mieszkalny

**ADRES :** ul. 11 Listopada 178, 58-301 Wałbrzych  
działka nr 533/5 obr. Nowe Miasto nr 26

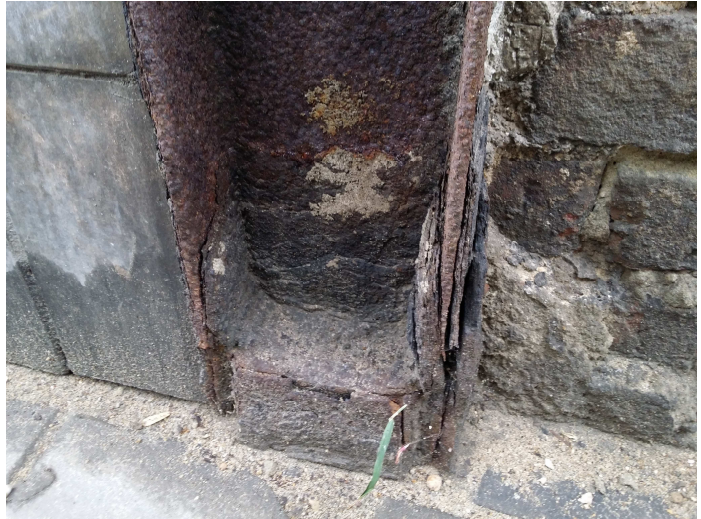
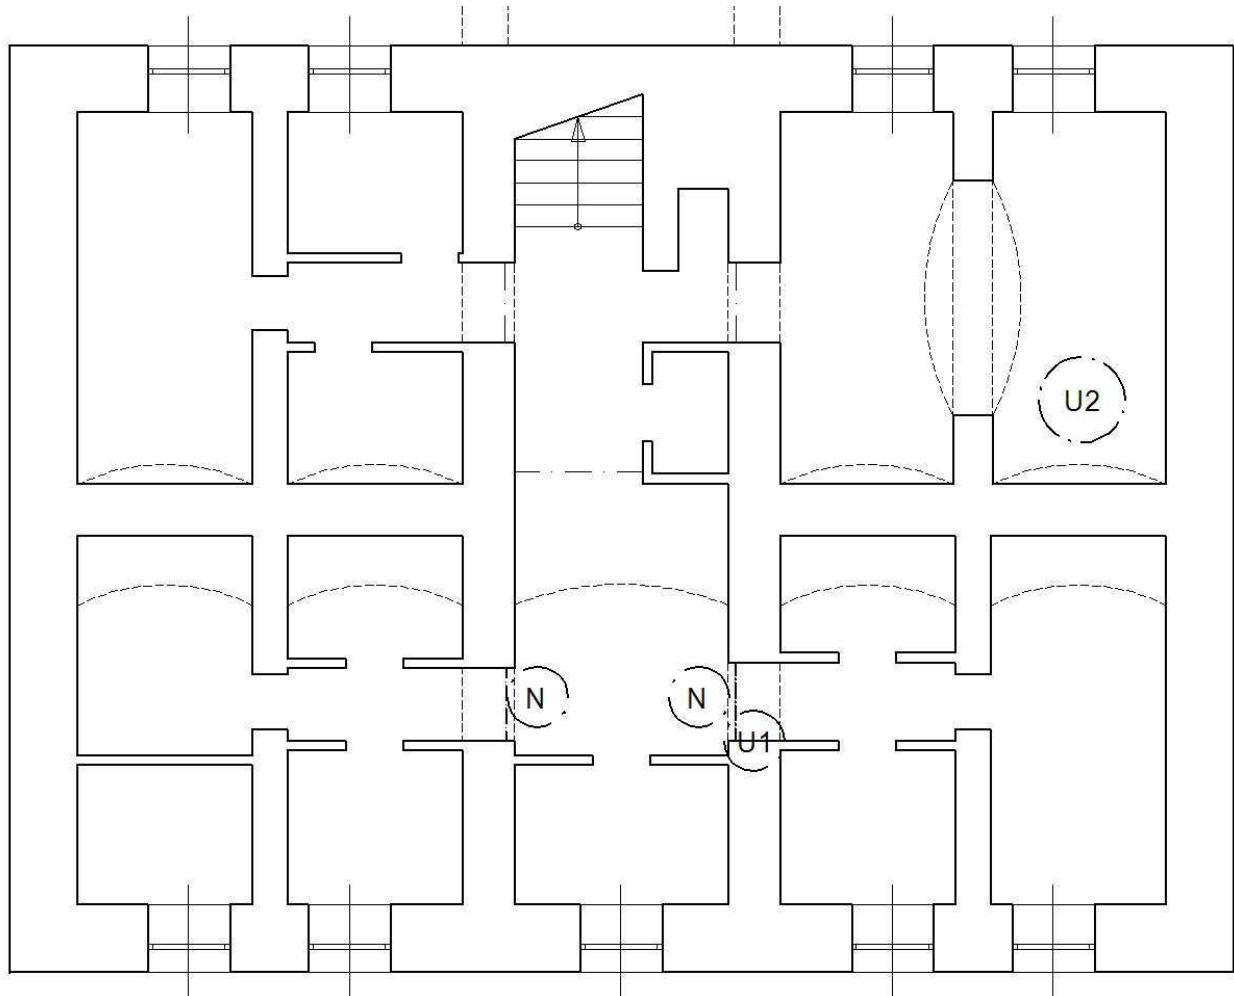
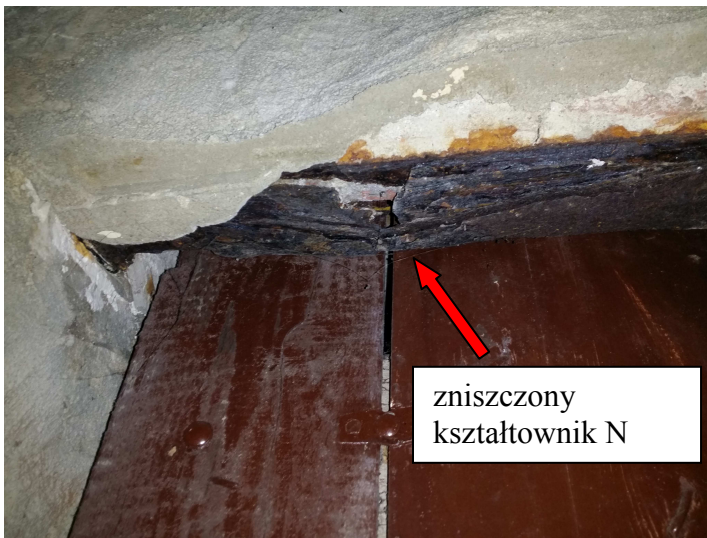
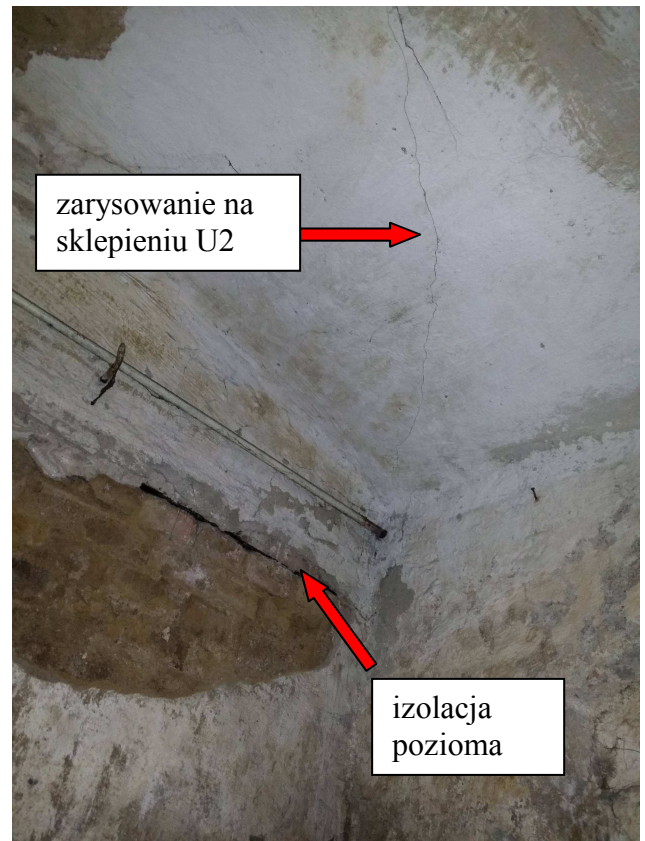
Stwierdzono znaczną korozję zewnętrznych tarcz ściągów wykonanych w ceownikach walcowanych 160 oraz w narożach z kątowników równoramiennych 130mm. Korozją łuszczącą objęła przede wszystkim dolne części elementów, stykające się z gruntem. Ceowniki 160 w chwili obecnej mają wysokość 156-158mm. Pozostałe powierzchnie tych elementów niezabezpieczone antykorozyjnie, objęte korozją powierzchniową.

- 1) Z uwagi na to aby zapewnić ciągłość ściągów należy wymienić silnie skorodowane odcinki kształtowników (nazywanych nadprożami). Należy zapewnić ciągłość z odcinkami zamurowanymi w ścianach poprzez ich obustronne przyspawanie.

- 3) Wszystkie zewnętrzne elementy skotwnień oczyścić z rdzy i zabezpieczyć antykorozyjnie.
- 4) W miejscu podkutego nadproża ceglanego należy najpierw zdemontować nieczynny przewód wodociągowy, a następnie wykonać wypełnienie ubytku poprzez zabetonowanie betonem B20.

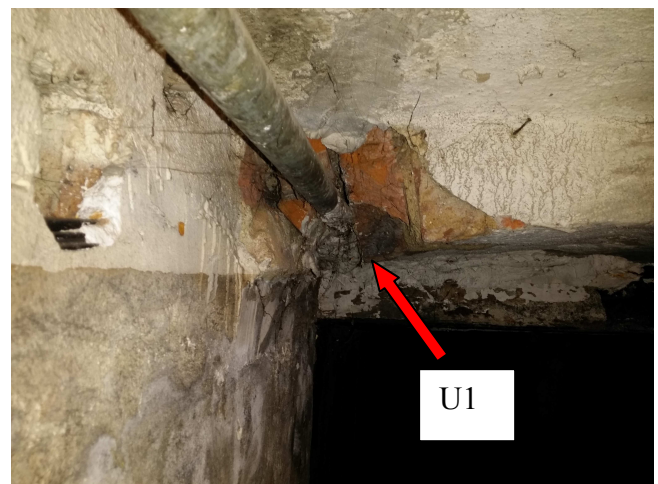
W miejscu oznaczonym jako „U1” stwierdzono podkucie oparcia łukowego nadproża ceglanego wskutek niewłaściwego przeprowadzenia przewodu wodociągowego do przylegającej przybudówki. W chwili obecnej przewód odłączony od instalacji wodociągowej budynku – nieczynny.
