## EKSPERTYZA TECHNICZNA

Ocena stanu technicznego ścian  
i posadowienia słupów wykusza

**OBIEKT:** Budynek mieszkalny

**ADRES :** ul. Kazury 4, 58-301 Wałbrzych  
działka nr 400/7, 400/8 obr. nr 20 Stary Zdrój

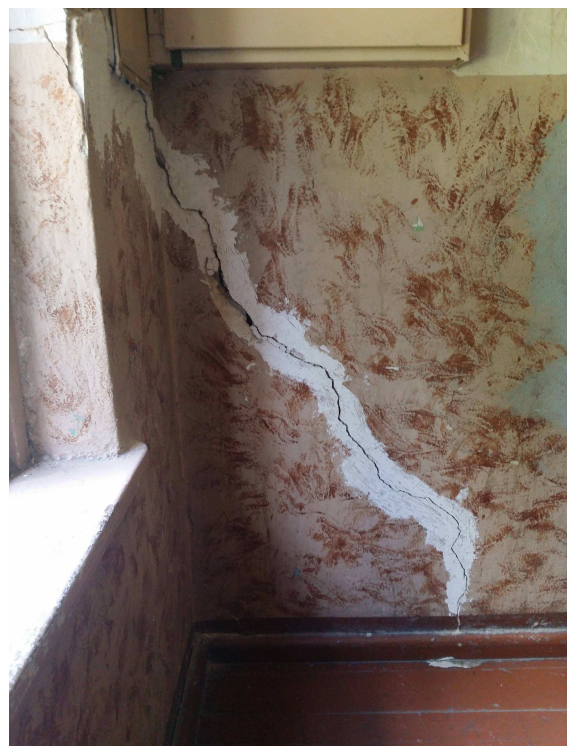
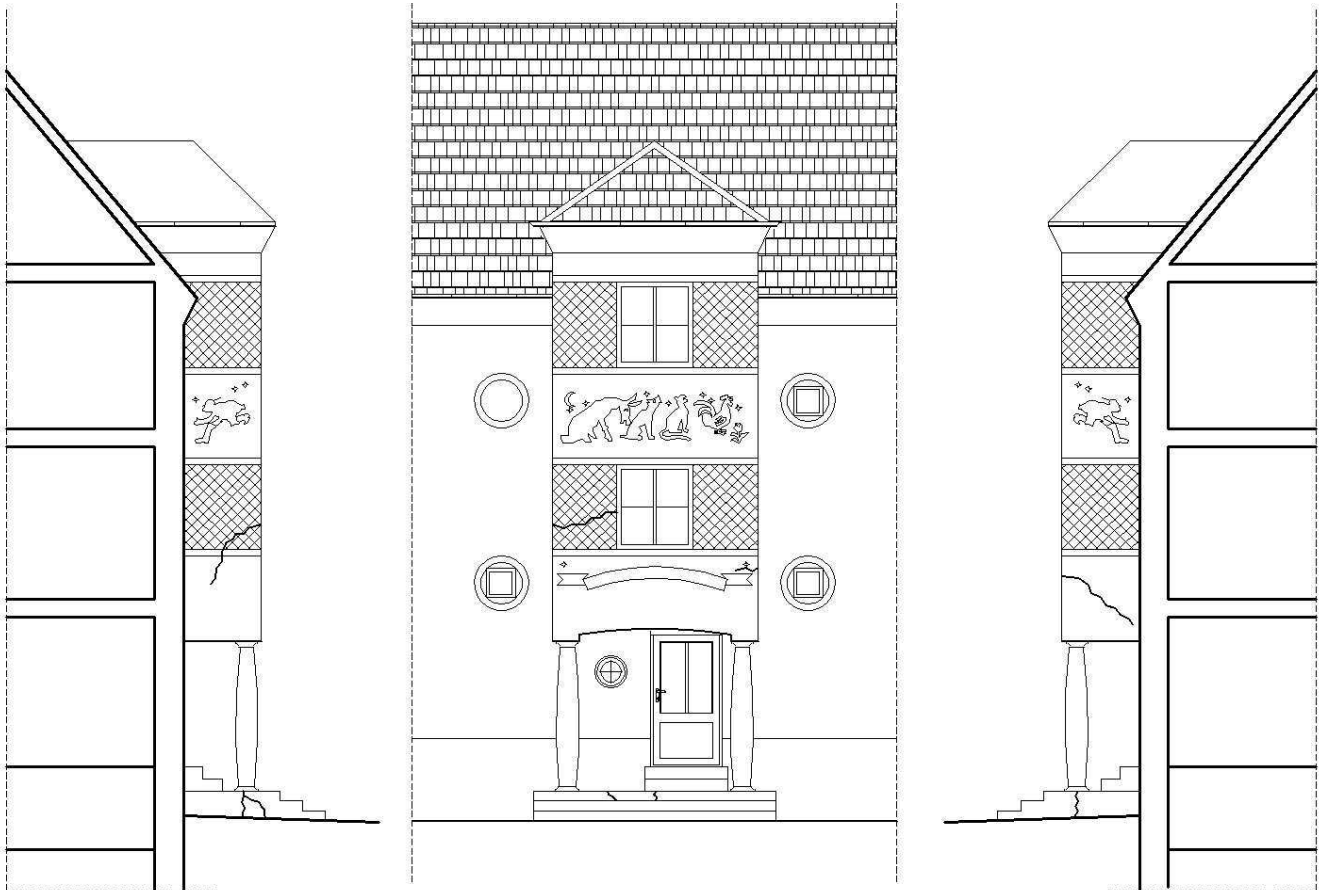
Na ścianach zewnętrznych wykusza tynk w stanie zadowalającym. Stwierdza się zarysowania w dolnej części ścian wykusza, do wysokości okna na pierwszym spoczniku. Zarysowania występują na ścianie frontowej oraz na ścianach bocznych wykusza. Wewnątrz klatki schodowej, na poziomie pierwszego spocznika stwierdzono występowanie spękań w miejscach odpowiadających zarysowaniom od zewnątrz – spękania przebiegają na pełną grubość ścian wykusza. Szerokość zarysowań zróżnicowana – od 0,5 do 3 mm, przy czym większa progresja spękań występuje na ścianie lewej. Stwierdzono odchylenie ściany frontowej od pionu. Przebieg linii zarysowań wskazuje na od osiadanie podpór wykusza.

Zarysowania na ścianach wykusza

- 2) Charakter zarysowań i spękań ścian wykusza świadczy przede wszystkim o osiadaniu fundamentów podpór. Przyczyną może być źle wykonany fundament. Z uwagi na to, iż budynek został skotwiony z powodu zaistnienia szkód górniczych, osiadanie z przyczyn eksploatacji górniczej mogło mieć również dodatkowy wpływ na taki stan techniczny.

- 3) Główna bryła budynku została skotwiona w dwóch kierunkach na wysokości stropów piwnic i parteru bez kotwienia ścian wykusza w kierunku poprzecznym. Z uwagi na usztywnienie samej bryły budynku i pozostawienie podpartych ścian wykusza bez kotwienia ich do ścian budynku może dodatkowo potęgować rysowanie się ścian.

Stan techniczny ścian wykusza ocenia się jako średni, a stopień zużycia elementów konstrukcyjnych ocenia się na ok. 50%.

W zarysowanych miejscach od zewnątrz ułożyć w spoinach pręty stalowe (symetrycznie względem zarysowania). W miejscach zarysowań ścian usunąć ze spoin zaprawę na głębokość około 3cm, na szerokości po 50cm po obu stronach rysy. Spoinę oczyścić poprzez przemycie wodą pod ciśnieniem. Oczyszczoną spoinę wypełnić zaprawą cementową marki M-7, a następnie wcisnąć w zaprawę pręty stalowe ze stali A-0 o śr. 4,5 mm i długości 100 cm. zapewniając otulinę pręta około 15mm. Pręty umieszczać co 20-30cm (3-4 warstwy cegły). W narożnikach wykusza od wewnątrz założyć pręty wygięte po kątem  $90^\circ$ .

W szczeliny rys wprowadzić zastrzyki z zaprawy lub mleka cementowego pod ciśnieniem. W naprawianych miejscach wykonać uzupełniający tynk cem.-wap. gładki kat.III. na siatce Rabitza. Szerokość siatki min. 50 cm. Pęknięte cegły wymienić na nowe poprzez ich przemurowanie.

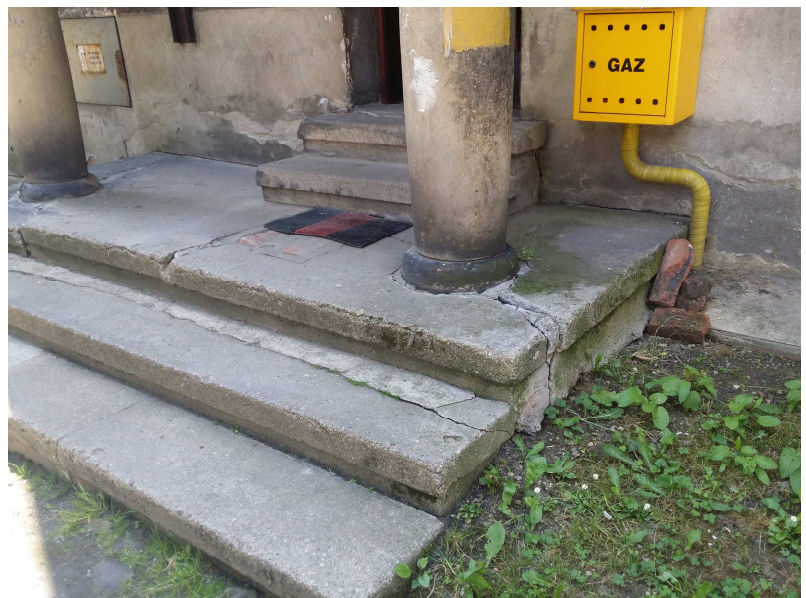
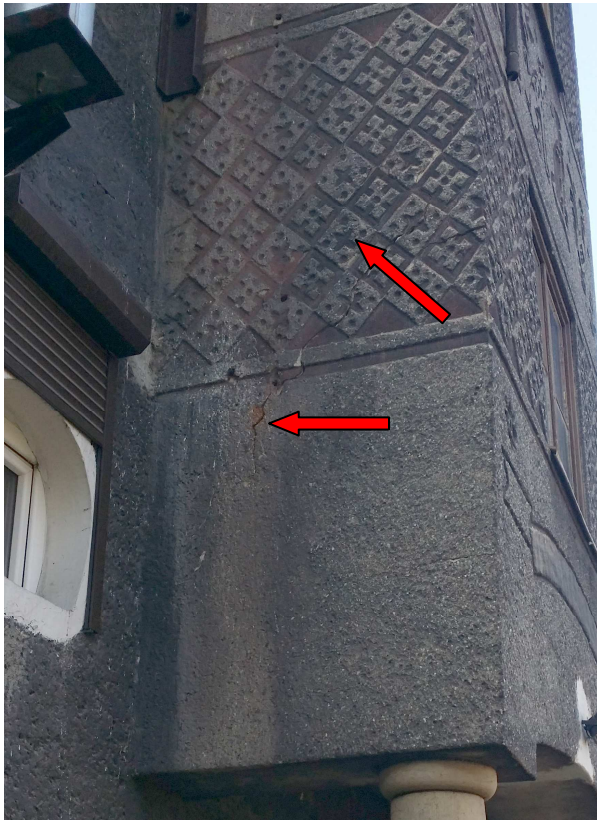
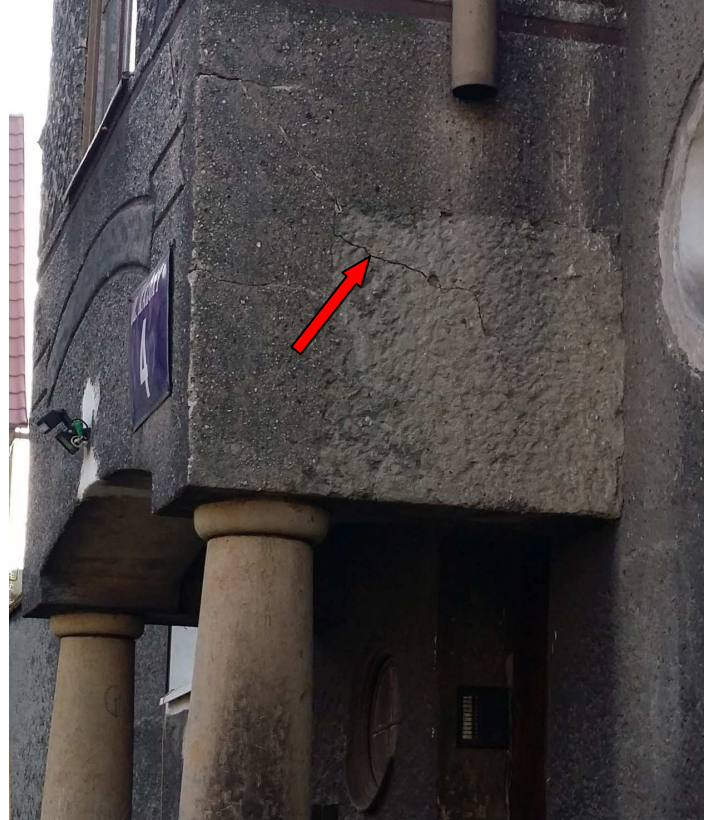
W miejscu oparcia kamiennych kolumn na betonowym spoczniku stwierdzono liczne spękania. Budynek nr 4 zlokalizowany jest w kwartale zabudowy identycznych budynków o nr parzystych od 2 do 10. We wszystkich wykonano wykusze podparte dwoma słupami. Po oględzinach także i tych budynków stwierdzono również spękania na betonowych spocznikach, lecz bez zarysowań ścian wykuszy. Wynika z tego, iż oparcie słupów na spocznikach zrealizowano w niewłaściwy sposób – przekroczone naprężenia.

- 4) Zarysowania spocznika betonowego powstały wyraźnie w skutek przekroczenia naprężeń dopuszczalnych pochodzących od słupów. Najprawdopodobniej użyto zbyt słabego betonu o zbyt małej grubości.

- 5) Nie wykonano odkrywek w miejscu posadowienia słupów, ze względu na zagrożenie stateczności konstrukcji. Ocenia się, że posadowienie słupów zrealizowane zostało poprzez płytę spocznika na ławę fundamentową (lub stopę). W miejscu posadowienia nastąpiło przekroczenie naprężeń dopuszczalnych podłoża gruntowego, co spowodowało nadmierne osiadanie. Również należy wziąć pod uwagę wpływ szkód górniczych jaki miał miejsce w okresie wcześniejszym.

Stan fundamentów podpór wykusza ocenia się jako lichesy, a stopień zużycia ocenia się na ok. 70%.

Przy założeniu, że pod słupami i spocznikiem wykonano ławy fundamentowe należy wykonać ich wzmocnienie polegające na poszerzeniu istniejącego fundamentu poprzez dobudowanie obustronnych elementów do istniejącego fundamentu. Ma to zapewnić zmniejszenie naprężeń gruntu pod fundamentem, a tym samym zapobieżenie osiadaniu.

Współpracę fundamentu wzmacniającego należy zapewnić poprzez wykonanie wcięć w istniejącym fundamencie oraz ułożeniu zbrojenia z prętów stalowych. W istniejącym fundamencie przewiercić otwory, w których należy ułożyć pręty zbrojeniowe  $\varnothing 20\text{mm}$  (A-I) dokładnie je obetonowując w otworach. Zachować otulinę zbrojenia 7 cm. Wzmocnienia ław wykonać z betonu B25.
