EKSPERTYZA TECHNICZNA

OCENA STANU TECHNICZNEGO STROPÓW NAD PIWNICAMI W BUDYNKU MIESZKALNYM PRZY ULICY WSCHODNIEJ 3 W WAŁBRZYCHU

Obiekt / adres: 58-300 Wałbrzych, **Wschodnia 3**

Wałbrzych, 18.09.2018 r.

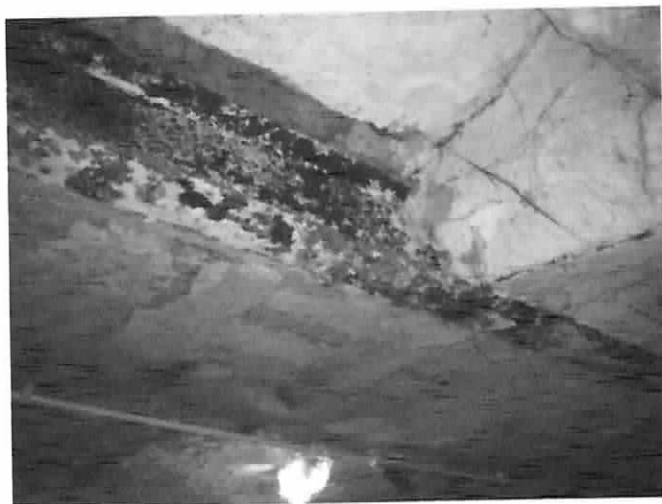
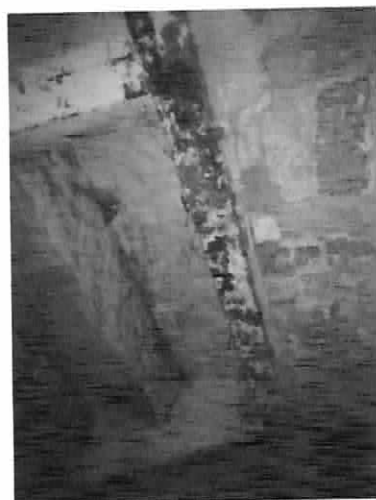
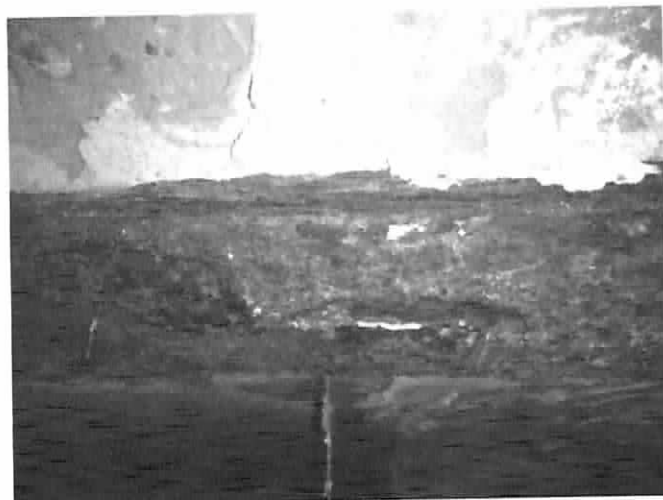
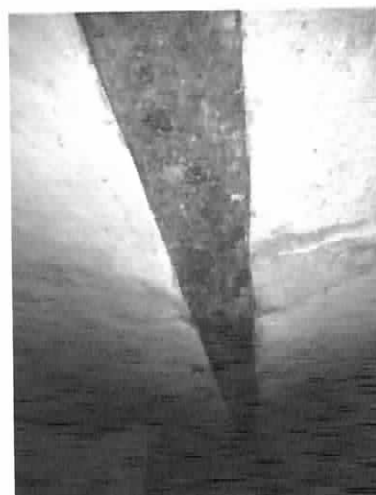
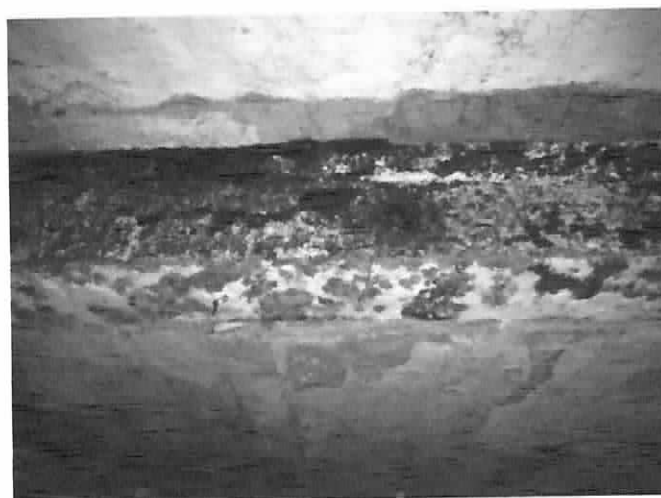
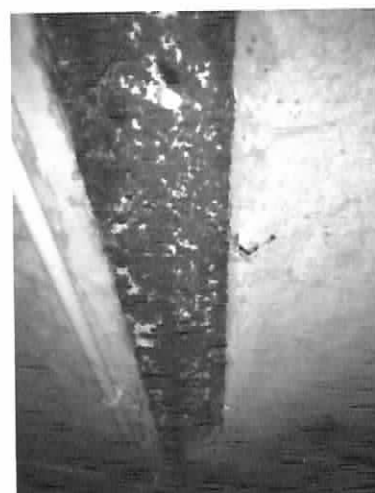
B. DOKUMENTACJA FOTOGRAFICZNA.

Dolne stopki stalowych belek stropowych odkształcone i skorodowane na całej widocznej powierzchni. Korozja tych elementów jest silnie zaawansowana i zagraża bezpieczeństwu konstrukcji. Jest to korozja łuszcząca, w wyniku której dochodzi do rozwarstwienia materiału oraz do

powstawania ubytków elementu. Osłabione oparcie ceglanych sklepień stanowi bezpośrednie zagrożenie dla stabilności konstrukcji stropu. Nie stwierdzono poważniejszych ubytków fragmentów cegieł w sklepieniach oraz odspojień sklepień od belek stalowych. Belki nie ulegają ugięciom. Widoczne są natomiast miejscowe liczne zawilgocenia, miejscowe rysy płyt ceglanych oraz opisana wcześniej korozja stalowych belek.

Strop drewniany jest generalnie w bardzo złym stanie technicznym i nie nadaje się do dalszej eksploatacji. Występują lokalnie nadmierne ugięcia widoczne „gołym okiem”. Poszczególne elementy stropu w tym nośne belki stropowe są zniszczone zarówno przez szkodniki drewna (głównie strefy przypodporowe belek), jak i przez wilgoć przenikającą od murów za sprawą braku izolacji przeciwwilgociowej elementów drewnianych. Ponadto w tej części stropów występują ubytki desek warstwy podsufitki. Z powodu wyżej opisanych zniszczeń oraz braku wymaganej odporności ogniowej, stropy drewniane kwalifikują się do wymiany na stropy o wymaganych parametrach nośności oraz spełniające obecnie obowiązujące normy i wymagania.

Zły stan stalowych belek stropowych oraz stropów drewnianych w całości, uniemożliwia ich dalszą eksploatację w dotychczasowy sposób. Należy zlecić wykonanie projektu przebudowy lub wykonania nowego stropu i przystąpić do jego realizacji w trybie pilnym.
