temat:	Remont muru oporowego		
adres:	ul. 11 Listopada 133, 58-301 Wałbrzych		
inwestor:	Wspólnota Mieszkaniowa przy ul. 11 Listopada 133		
projektant:	inż. Sławomir Ignatowicz	NBGP.V-7342/3/99/98	
WZMOCNIENIE MURU OPOROWEGO "B"		skala 1:100	NR RYS. <b>5/w</b>
		31.10.2018

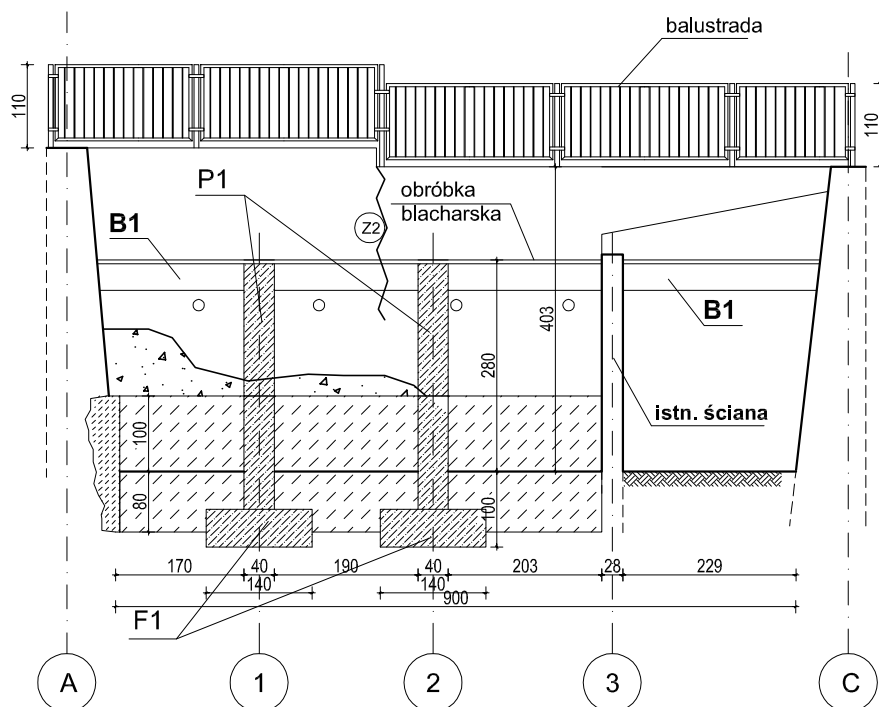
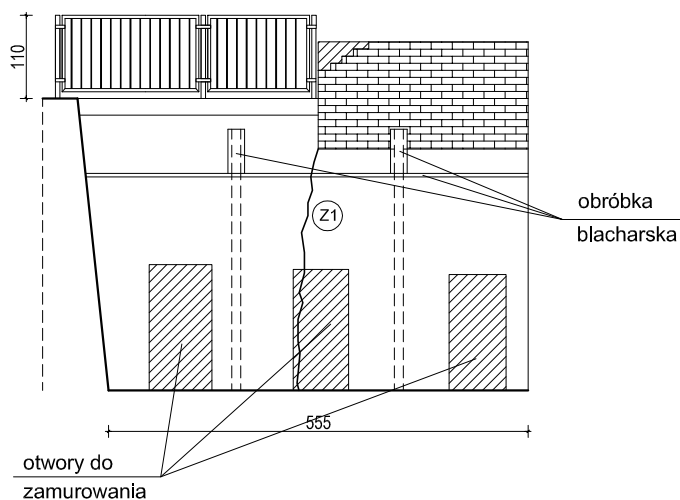
| | lokalizacja zarysowań i pęknięć ścian |
| | ubytki w murze do naprawy wg opisu |

| | zamurowania z cegły ceram. kl. 15 MPa |
| | wykonać iniekcję cementową spoin |
| | wykonać zbrojenie stalą A-II wg opisu |
