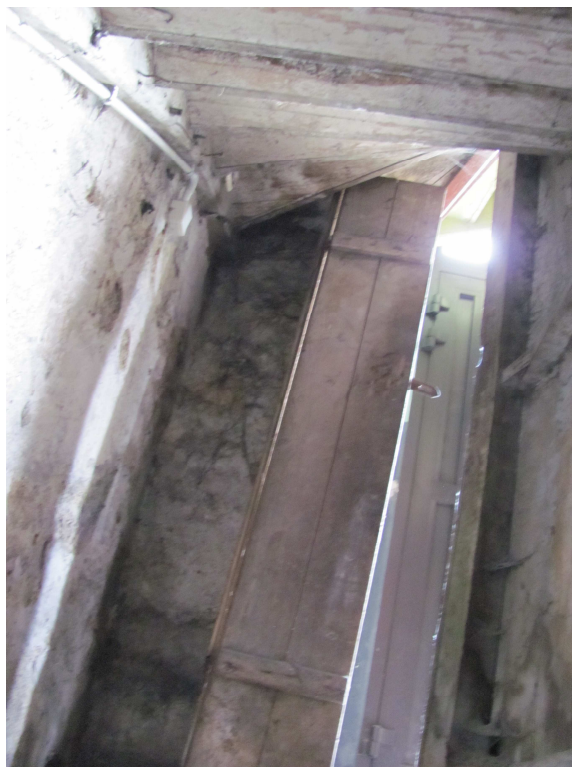
Widok korytarza – wejścia do piwnicy

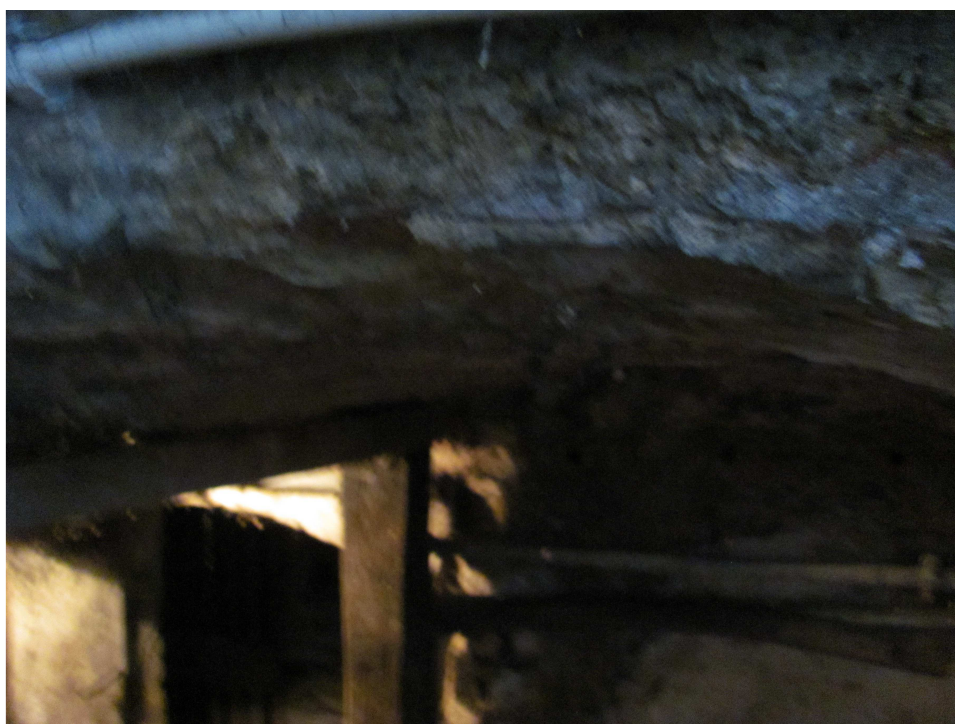
Widok stropu łukowego ceglanego w korytarzu piwnic - widoczne stęplowanie .

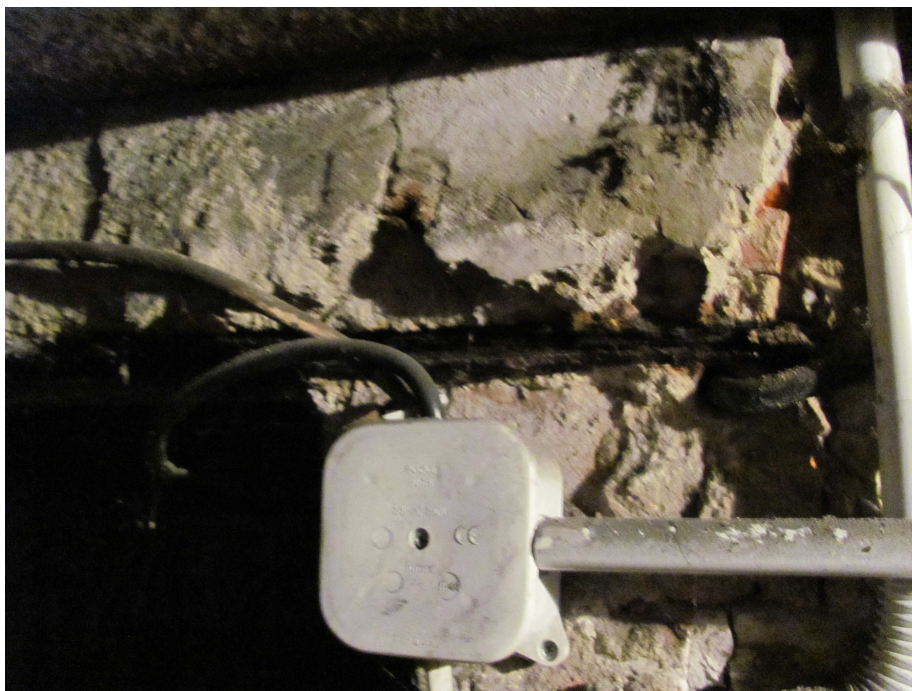
Uszkodzone elementy ściany , niezabezpieczone przewody elektryczne

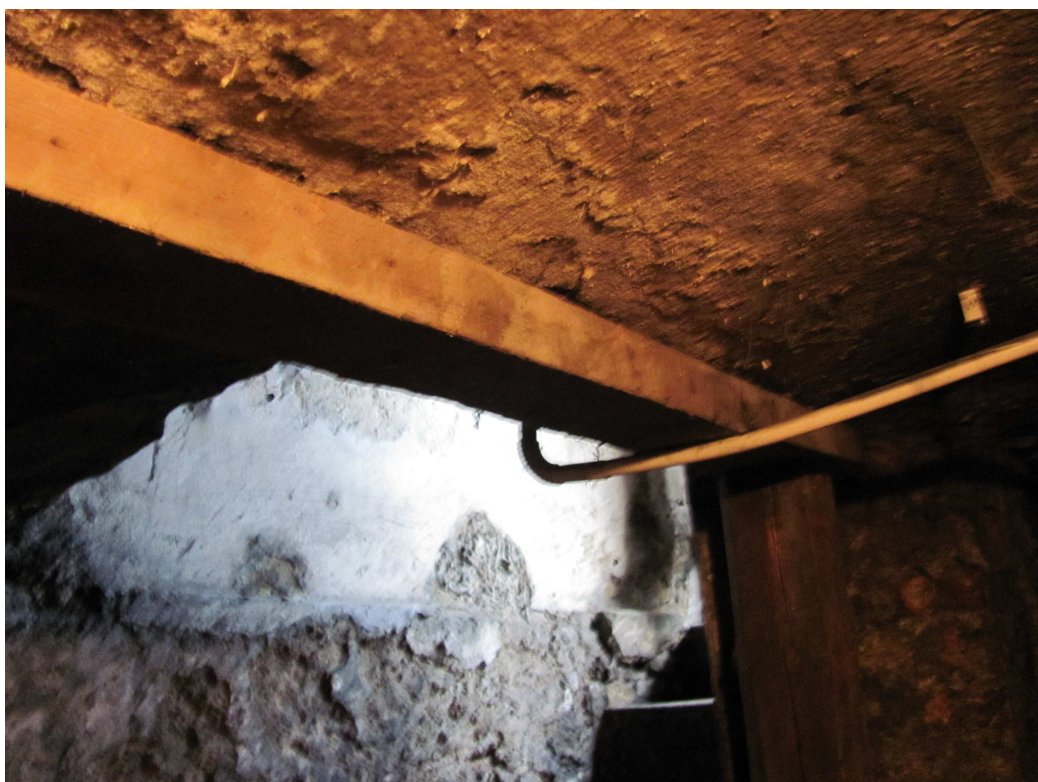
Ubytki w tynku na ścianach i stropie

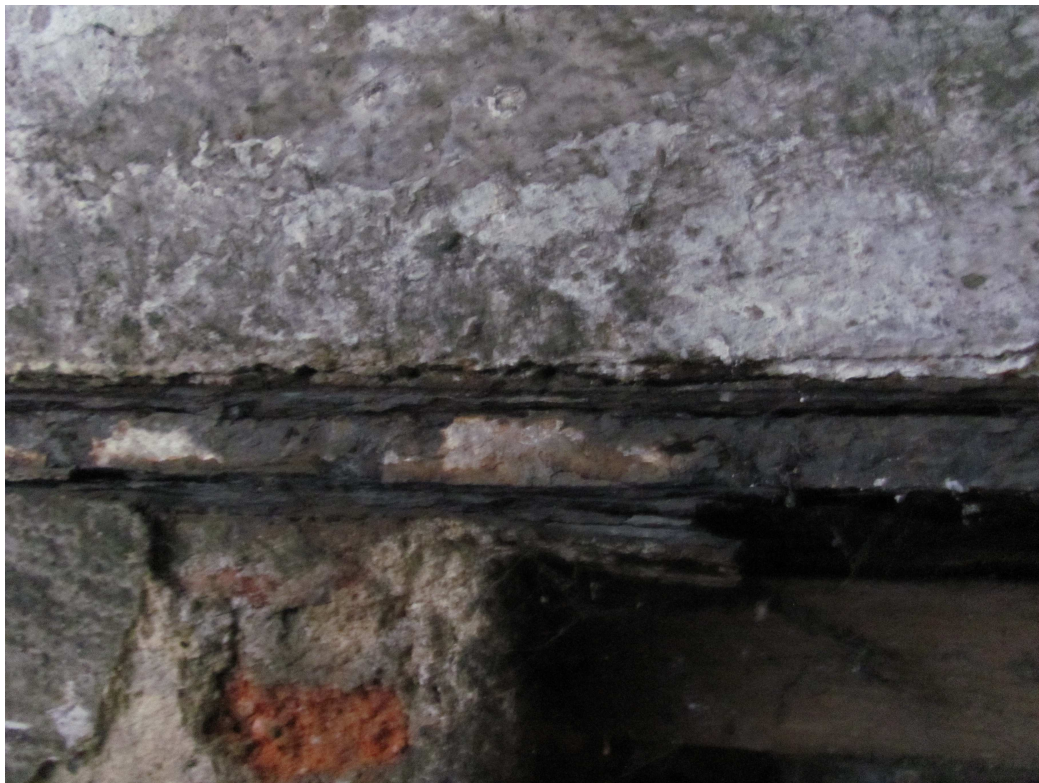
Szczegół skorodowanej stopki dwuteownika. – elementy konstrukcyjne do wymiany- strop do przebudowy
