EKSPERTYZA TECHNICZNA

OCENA STANU TECHNICZNEGO STROPÓW
NAD PIWNICAMI W BUDYNKU MIESZKALNYM
PRZY ULICY PODGÓRSKIEJ 12 W WAŁBRZYCHU

Lokalizacja: 58-303 Wałbrzych, **Podgórska 12**
działka nr 44, obręb nr 0044 Glinik

Wałbrzych, 05.02.2019 r.

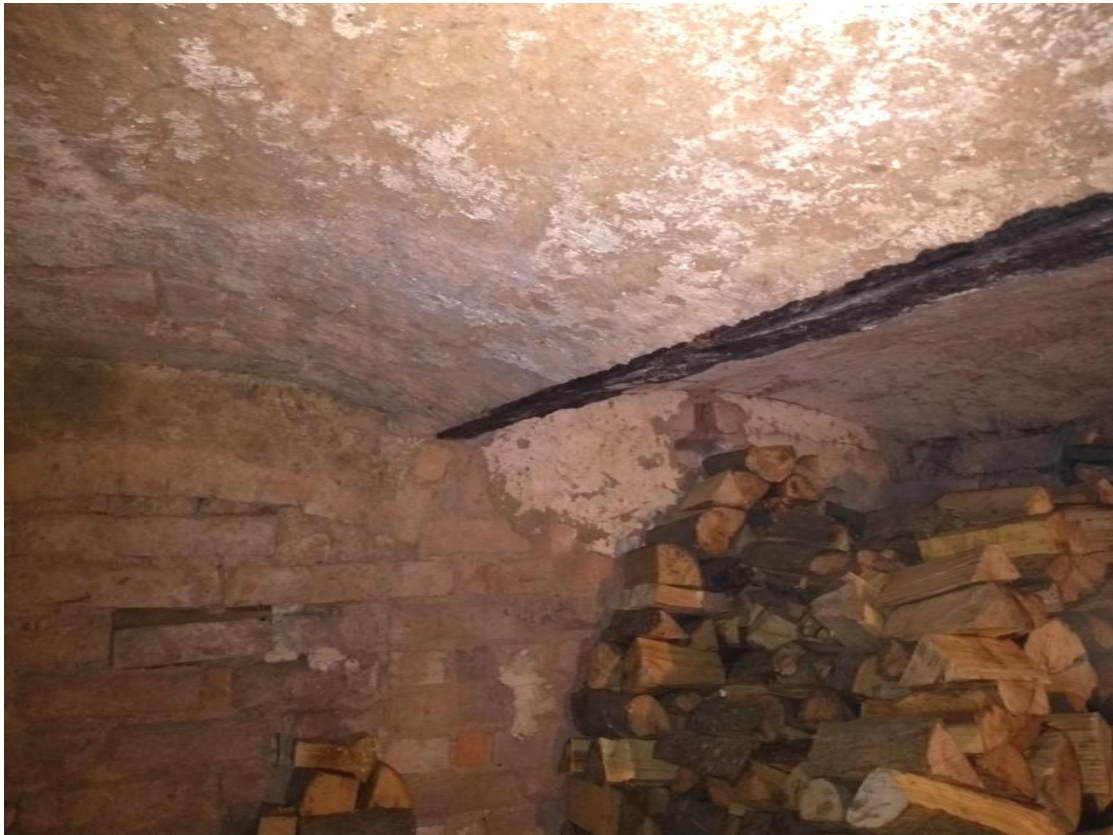
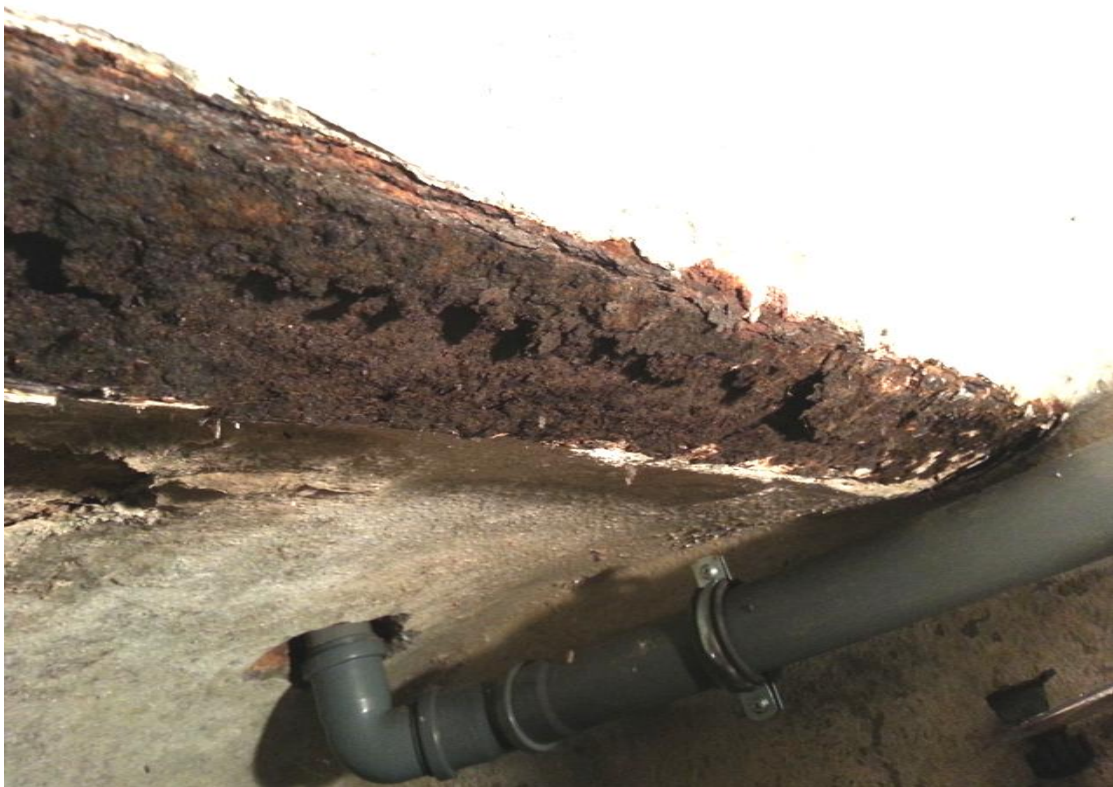
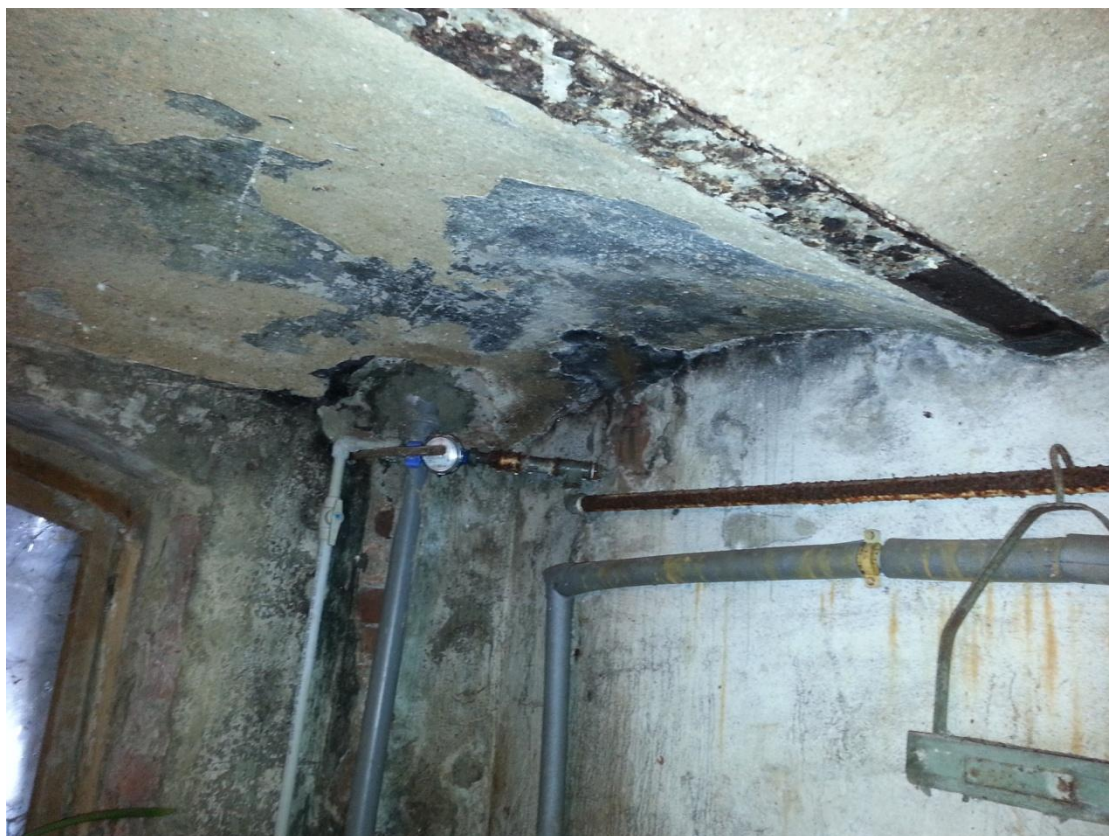
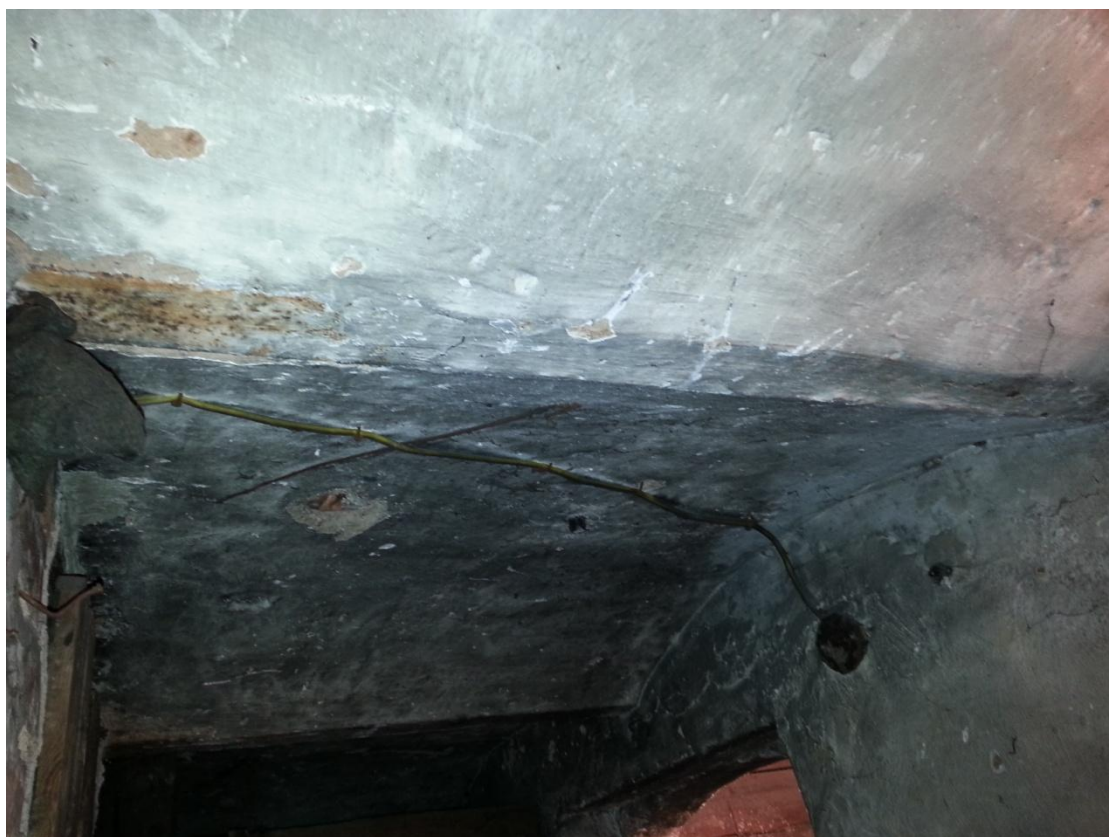
W wyniku ciągłego i długotrwałego oddziaływania wilgoci postępuje korozja elementów stalowej konstrukcji stropów nad piwnicami. W przypadku niektórych elementów ma miejsce korozja powierzchniowa, jednak na znacznej części powierzchni stropu doszło do miejscowego rozwarstwienia skorodowanych fragmentów belek (korozja łuszcząca), w wyniku której stal uległa rozwarstwieniu na pełnym przekroju, co zagraża bezpieczeństwu konstrukcji.

Dolne stopki stalowych belek stropowych odkształcone i skorodowane na całej widocznej powierzchni. Korozja tych elementów jest silnie zaawansowana i zagraża bezpieczeństwu konstrukcji. W wyniku korozji dochodzi do rozwarstwienia materiału oraz do powstawania ubytków elementu. Osłabione oparcie ceglanych sklepień stanowi bezpośrednie zagrożenie dla stabilności konstrukcji stropu.

Stwierdzono również lokalne ubytki dolnych fragmentów cegieł w sklepieniach. Belki nie ulegają ugięciom. Widoczne są natomiast miejscowe liczne zawilgocenia, miejscowe rysy ceglanych sklepień oraz opisana wcześniej korozja stalowych belek.

Z uwagi na zły stan techniczny części stropów konieczne jest wykonanie wzmocnienia stropów, oczyszczenie stalowych elementów konstrukcji oraz ich zabezpieczenie przed dalszą korozją.

Jako wzmocnienie proponuje się wykonanie stalowej konstrukcji wsporczej stropu nad piwnicą pod najbardziej skorodowanymi belkami. Do wykonania konstrukcji zaleca się użycie belek dwuteowych typu IPE 180, HEA100 i 160 oraz HEB 180, które należy umieścić bezpośrednio pod istniejącymi belkami w stropie - zgodnie z częścią rysunkową.

Istniejące belki należy oczyścić z rdzy oraz zabezpieczyć antykorozyjnie. Nową konstrukcję wsporczą również należy zabezpieczyć antykorozyjnie.
