EKSPERTYZA TECHNICZNA

OCENA STANU TECHNICZNEGO STROPÓW
NAD PIWNICAMI W BUDYNKU MIESZKALNYM
PRZY ULICY ŚREDNIEJ 4 W WAŁBRZYCHU

Obiekt: Budynek mieszkalny wielorodzinny
Powierzchnia zabudowy: 170 m²
Kubatura: 2023 m³
Lokalizacja: 58-305 Wałbrzych, **Średnia 4**
działka nr 62, obręb nr 0028 Sobięcín
Inwestor: Wspólnota Mieszkaniowa - Wałbrzych, Średnia 4

Wałbrzych, 08.02.2019 r.

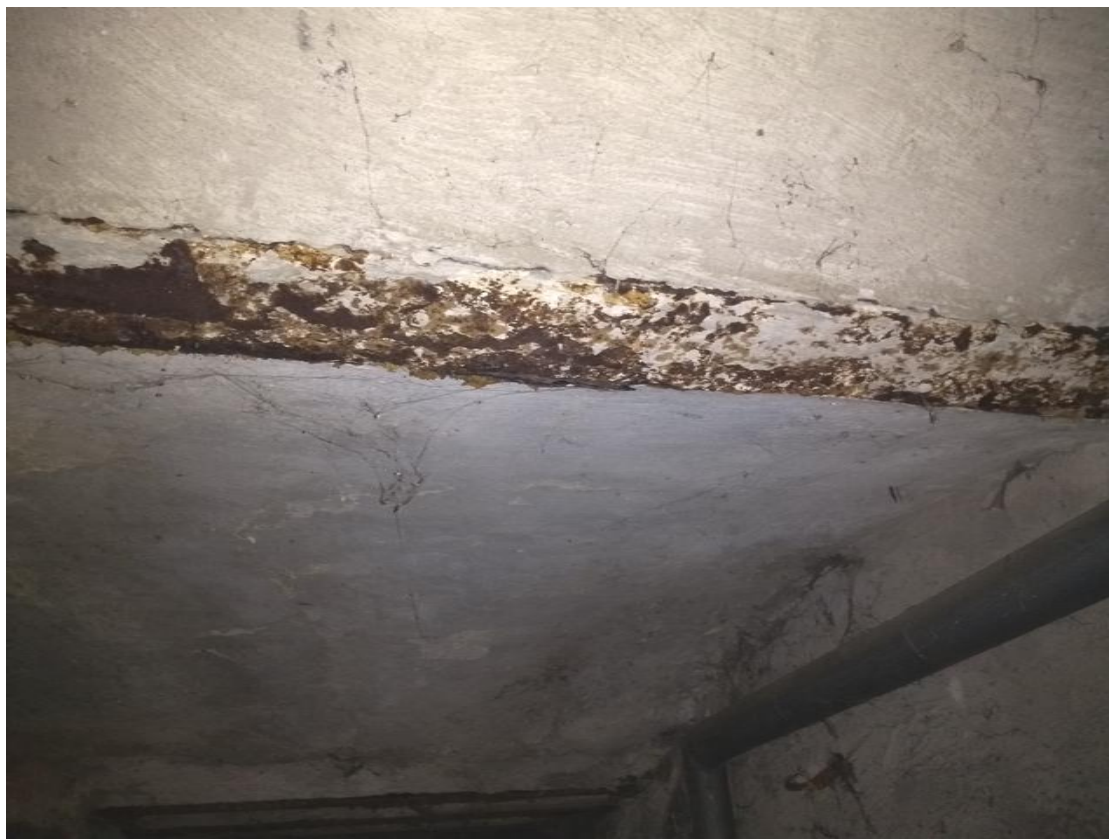
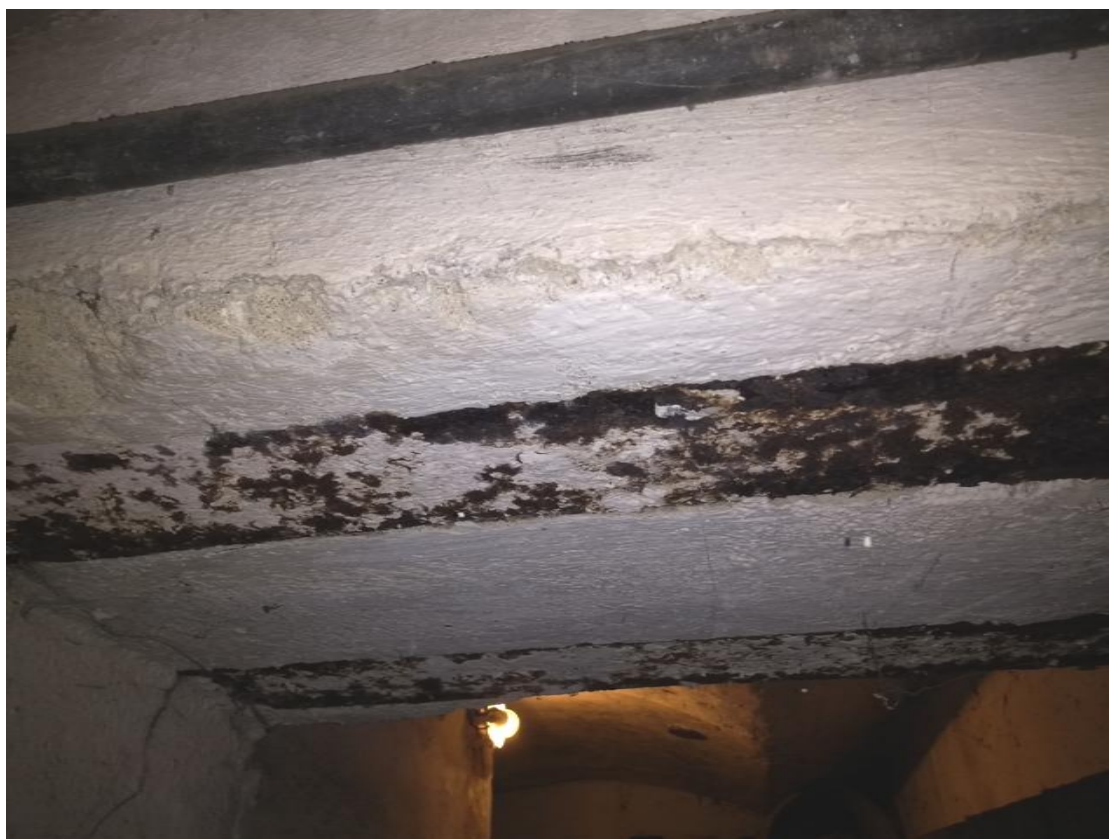
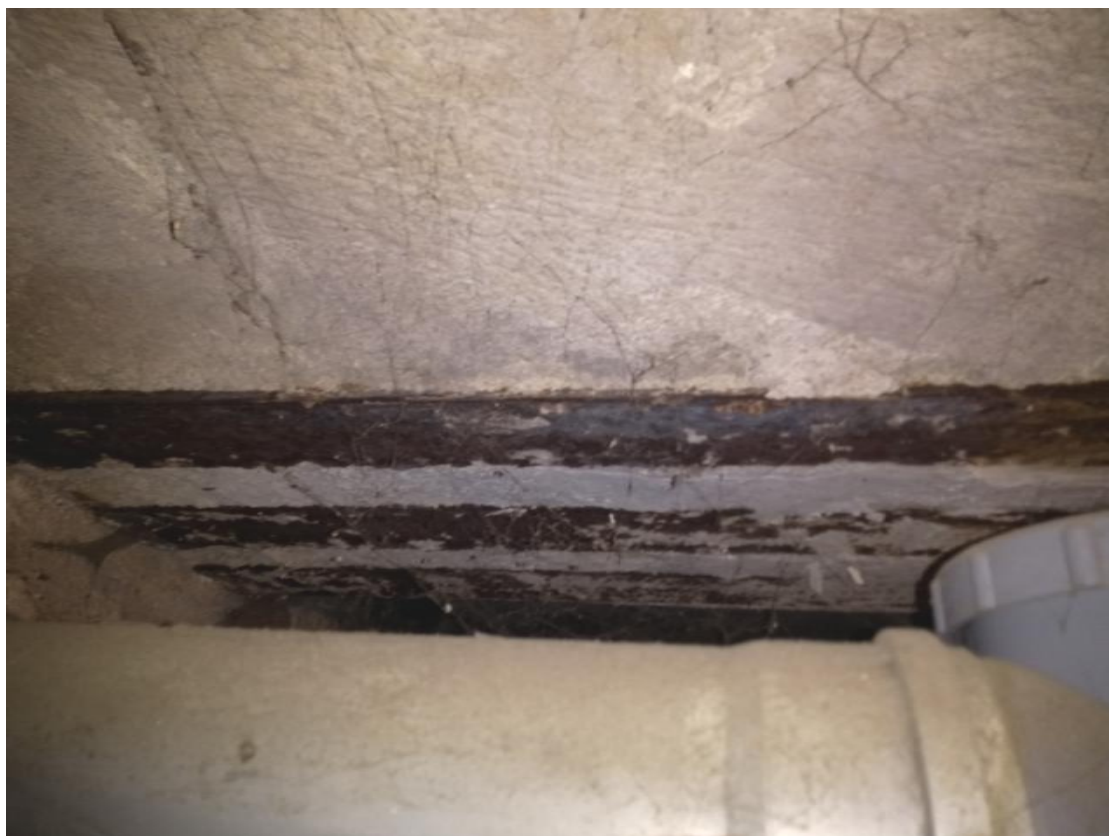
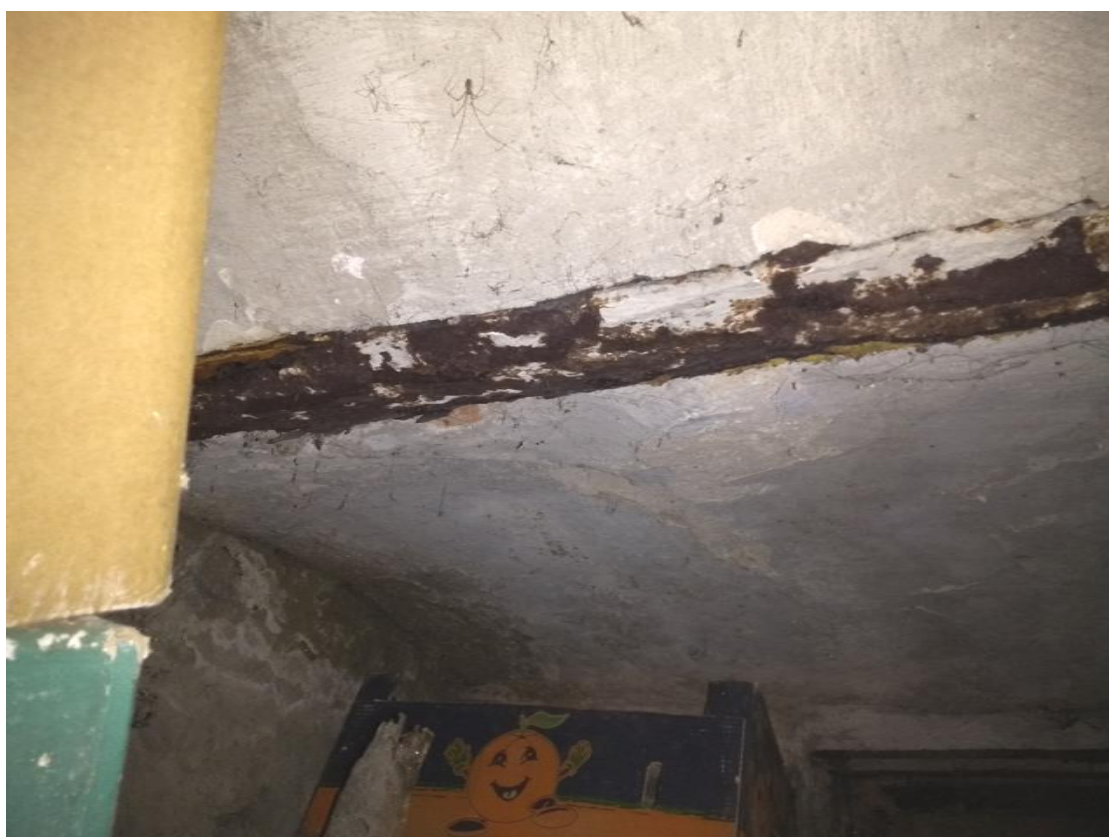
Podczas oględzin piwnic stwierdzono występowanie korozji elementów stalowej konstrukcji stropów. Stopień zaawansowania korozji poszczególnych belek stropowych jest zróżnicowany. Korozja powierzchniowa obejmuje wszystkie belki stropowe, a na znacznej części powierzchni stropu doszło do miejscowego rozwarstwienia skorodowanych fragmentów belek. Jest to już korozja łuszcząca, w wyniku której stal uległa rozwarstwieniu na pełnym przekroju, co zagraża bezpieczeństwu konstrukcji. W tych przypadkach dochodzi do rozwarstwienia materiału oraz do powstawania ubytków elementu i niezbędne jest wykonanie wzmocnień. Dolne stopki tych belek są skorodowane na całej widocznej powierzchni oraz odkształcone. Silnie zaawansowana korozja tych elementów powoduje osłabienie oparcia ceglanych sklepień i stanowi bezpośrednie zagrożenie dla stabilności konstrukcji stropu.

Powierzchniowa korozja obejmuje również stalowe elementy nadproży nad otworami drzwiowymi i przejściami w ścianach nośnych.

Nie stwierdzono poważniejszych ubytków fragmentów cegieł w sklepieniach oraz odspojień sklepień od belek stalowych. Belki nie ulegają ugięciom. Widoczne są natomiast miejscowe liczne zawilgocenia, miejscowe rysy ceglanych sklepień oraz opisana wcześniej korozja stalowych belek.

Z uwagi na zły stan techniczny stropów konieczne jest wzmocnienie stropów, oczyszczenie stalowych elementów konstrukcji oraz ich zabezpieczenie przed dalszą korozją.

Jako wzmocnienie proponuje się wykonanie stalowej konstrukcji wsporczej stropu nad piwnicą pod najbardziej skorodowanymi belkami. Do wykonania konstrukcji zaleca się użycie belek dwuteowych typu IPE 180, HEA 160 i HEB 180, które należy umieścić bezpośrednio pod istniejącymi belkami w stropie - zgodnie z częścią rysunkową. Istniejące belki należy uprzednio w miarę możliwości oczyścić z rdzy oraz zabezpieczyć antykorozyjnie. Nową konstrukcję wsporczą również należy zabezpieczyć antykorozyjnie.

Nowe belki umieszczone bezpośrednio pod stropem należy oprzeć na kolejnych belkach zakotwionych w ścianach. Należy w tym celu wykuć gniazda pod poduszki betonowe gr.20 cm z betonu. Końcówki dwuteowników w gniazdach należy zakotwić i obmurować.

W przypadku pozostałych belek, które uległy jedynie powierzchniowej korozji, należy wykonać ich konserwację mającą na celu należyte zabezpieczenie stalowych elementów konstrukcji stropu.

Ze względu na zaawansowaną korozję stalowych belek stropowych, konstrukcję wsporczą należy wykonać w trybie pilnym.
