### II. EKSPERTYZA TECHNICZNA BUDYNKU

Nr rys.: 1 / INW	Rzut więźby dachowej
Nr rys.: 2 / INW	Przekrój A-A

Celem opracowania jest wykonanie ekspertyzy stanu technicznego więźby dachowej i pofalowania połaci dachowej w budynku przy ul. Głuszyckiej 46 w Wałbrzychu, a w szczególności:

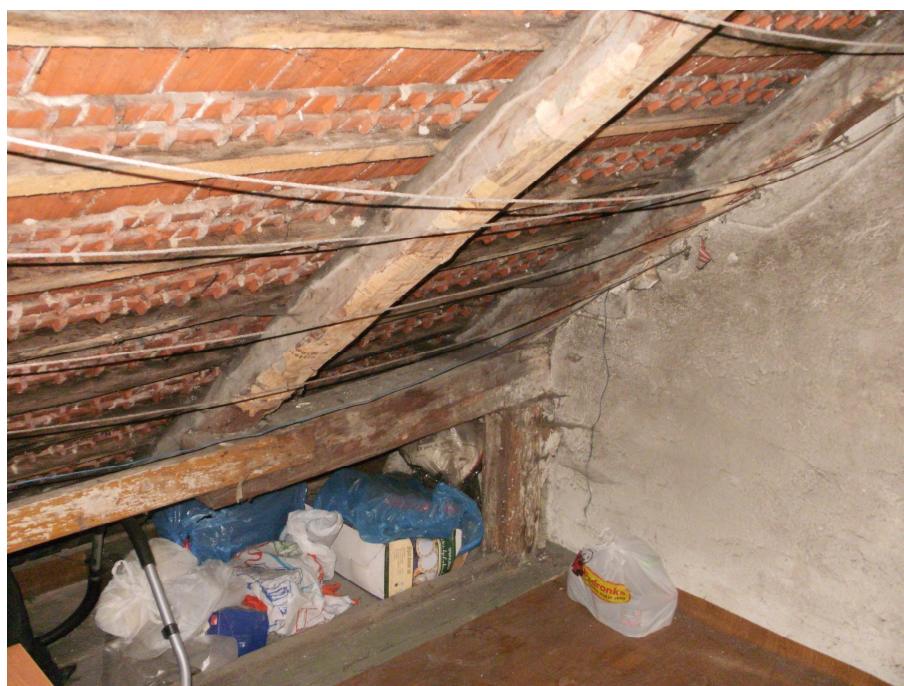
Wszystkie krokiew są porażone biologicznie przez korniki. Część krokwi, szczególnie nad pomieszczeniem nr 3 i nr 4, jest zawilgocona i zagrzybiona. Część krokwi jest spękana. Stan zły.

Słupki S 5 o szerokości 16 cm, wysokości 16 cm i długości 52 cm jest elementem konstrukcji wsporczej więźby dachowej w pomieszczeniu nr 5.

Większość słupków jest porażona biologicznie przez korniki. Część z nich, szczególnie w pomieszczeniu nr 3 jest zawilgocona. Stan mierny.

warunek nie spełniony. Nośność krokwi przekroczona. Dochodzi do nadmiernego ugięcia elementów i spękań.

Zdjęcie nr 1 – słupek nr S 5, krokwie K 3

- należy niezwłocznie wymienić wszystkie krokwie,
- należy niezwłocznie wymienić pozostałe elementy więźby dachowej: słupy, słupki, płatwie, belki i miecze,
- należy niezwłocznie wymienić pokrycie dachu na nowe,
- należy wymienić obróbki blacharskie,
- należy przemurować kominy ponad dachem.

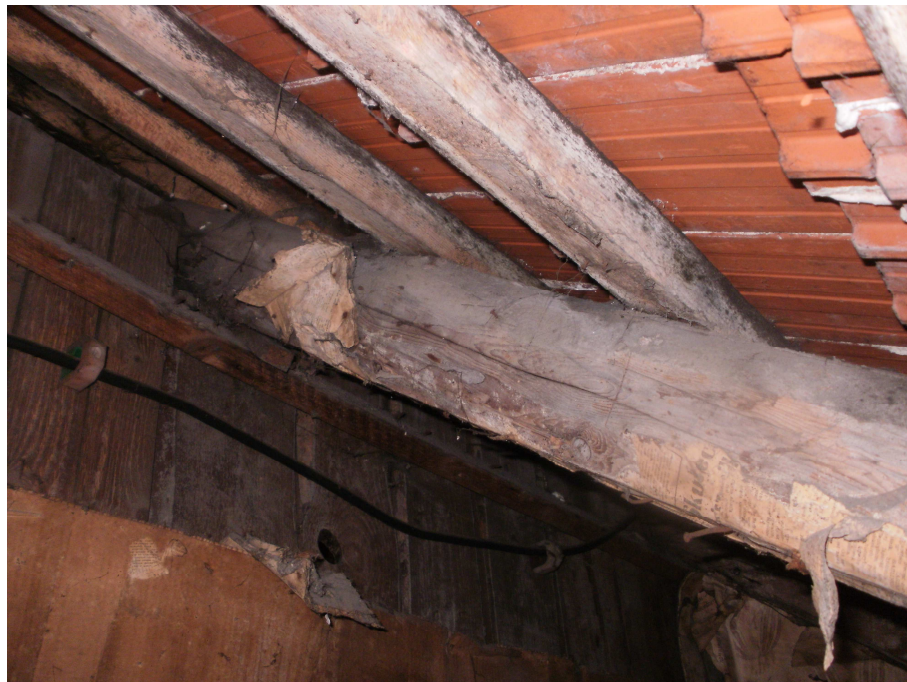
Łaty drewniane o wymiarach 5 cm x 2,8 cm oraz 5 cm x 3,5 cm, ułożone w rozstawie 27 cm w osi łaty. Łaty w większości zawilgocone i ugięte. Stan mierny.

Zdjęcie nr 2 – krokiew K 3, ołączenie połaci

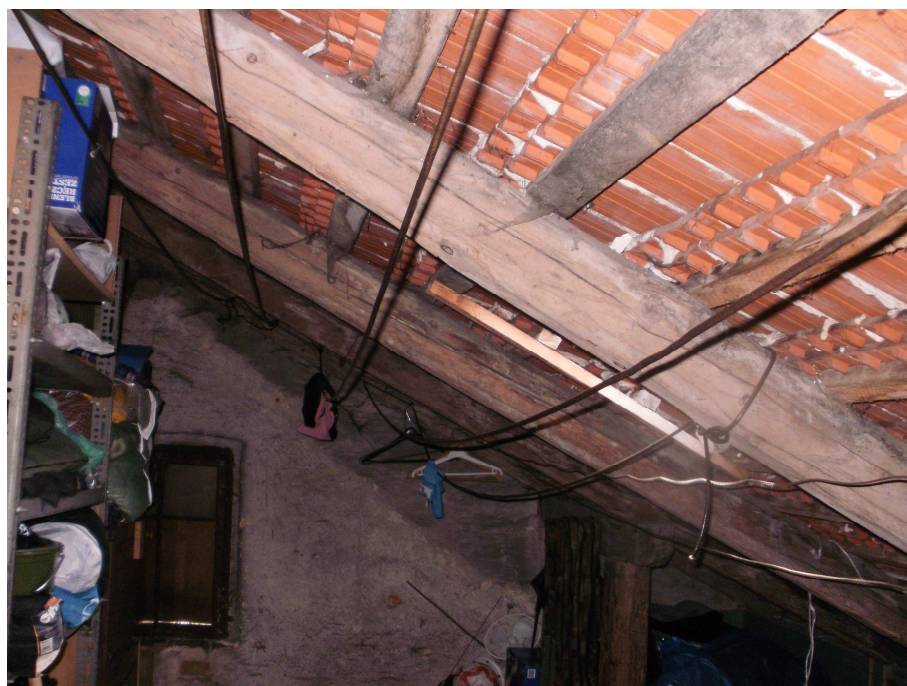
Zdjęcie nr 3 – krokwie K (pomieszczenie nr 1)

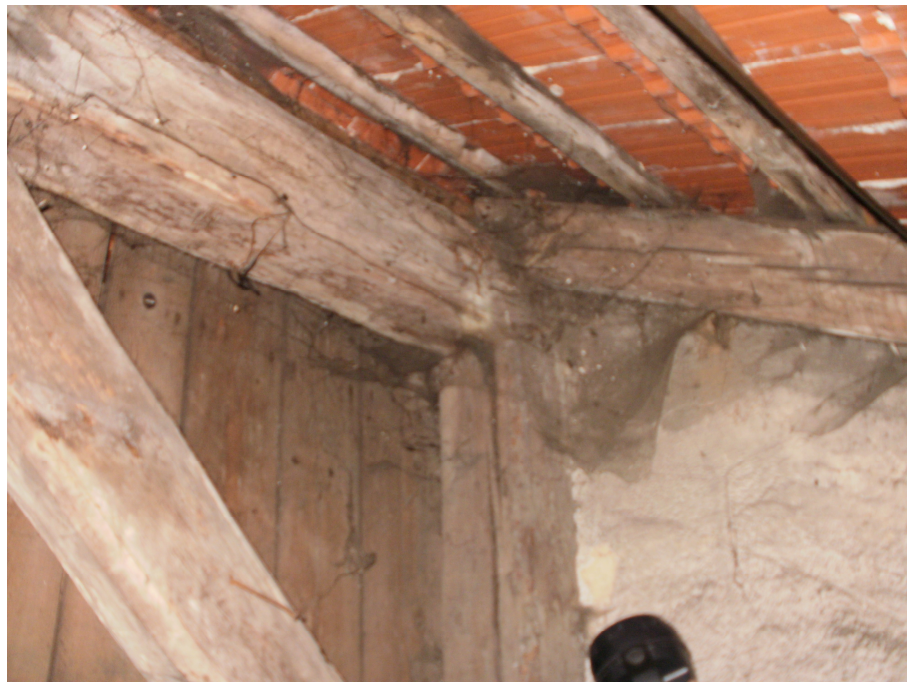
Wszystkie płatwie są porażone biologicznie przez korniki. Część z nich, szczególnie nad pomieszczeniem nr 3 i nr 4, jest zawilgocona i zagrzybiona. Stan mierny.

Słupy porażone biologicznie przez korniki. Część z nich, szczególnie w pomieszczeniu nr 3 jest zawilgocona. Stan mierny.

Miecze są porażone biologicznie przez korniki. Stan mierny.

Zdjęcie nr 4 – słup S 1, płatew PŁ 1, miecz

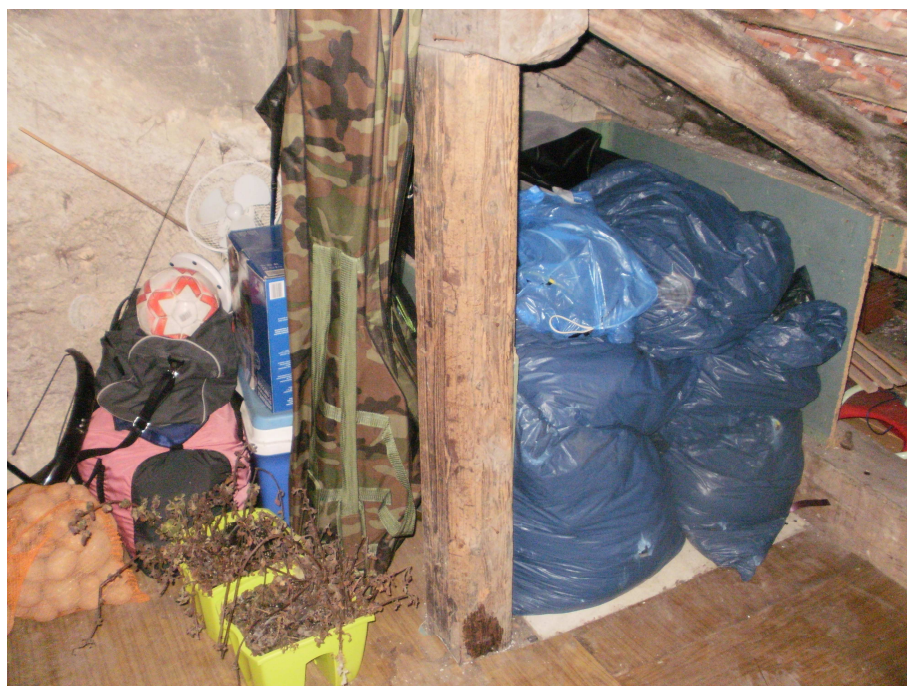
Zdjęcie nr 5 – słupek S 1

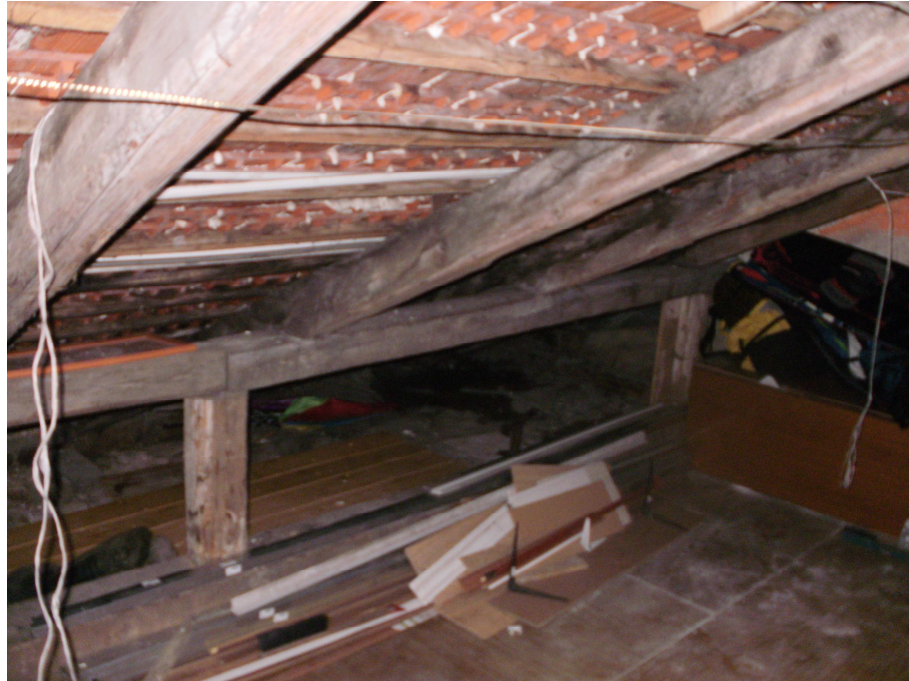
Większość belek jest porażona biologicznie przez korniki. Część z nich, szczególnie nad pomieszczeniem nr 3 i nr 4, jest zawilgocona i zagrzybiona. Stan mierny.

Zdjęcie nr 6 – słupki S 2, belka B1, płatew PŁ 4, krokwie K

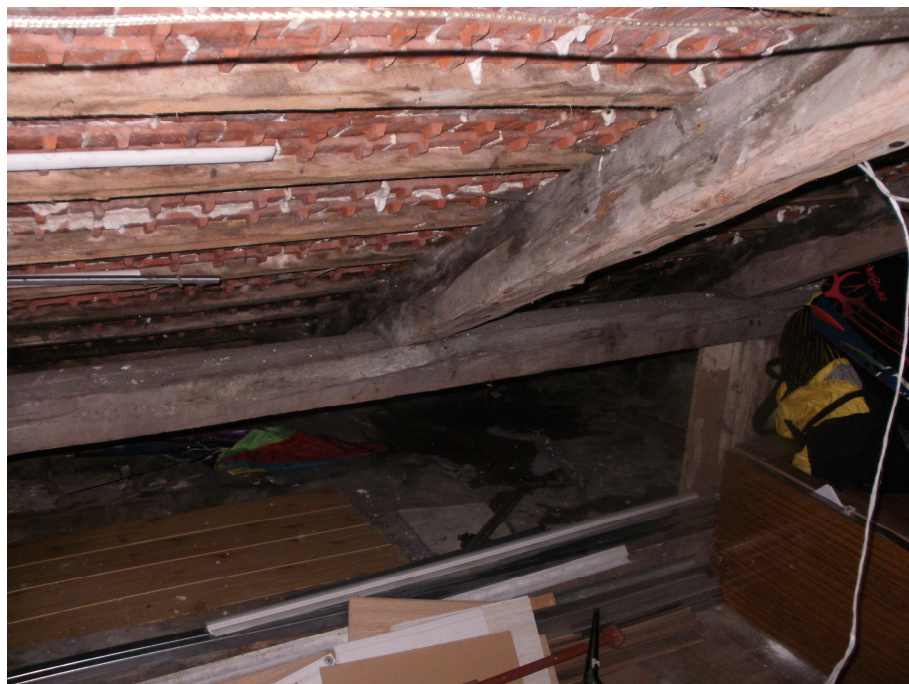
Zdjęcie nr 7 – słupki S 2, belka B1, płatew PŁ 4, krokwie K

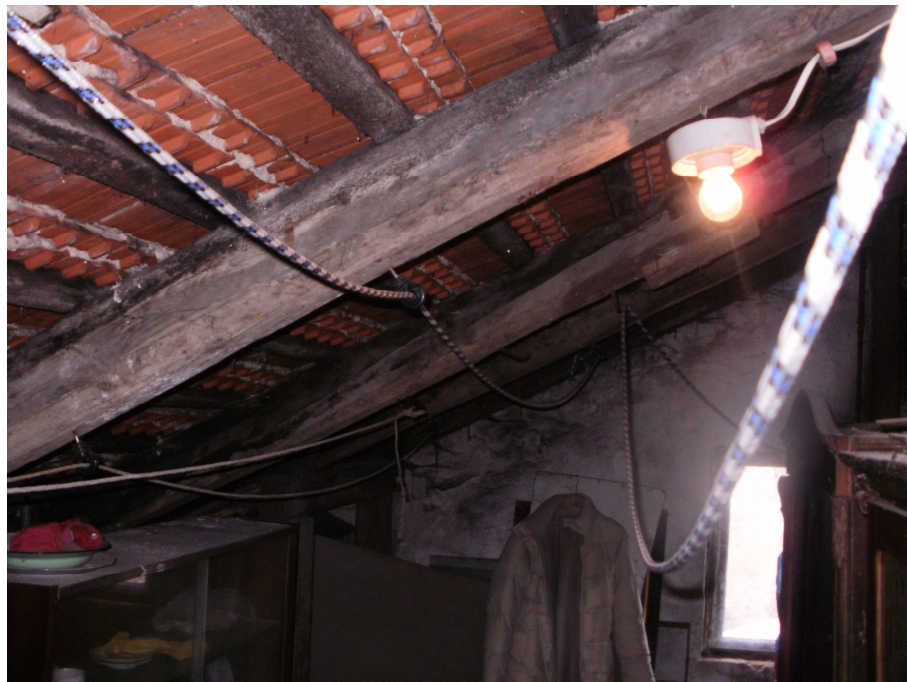
Zdjęcie nr 8 – krokwie K (pomieszczenie nr 3)

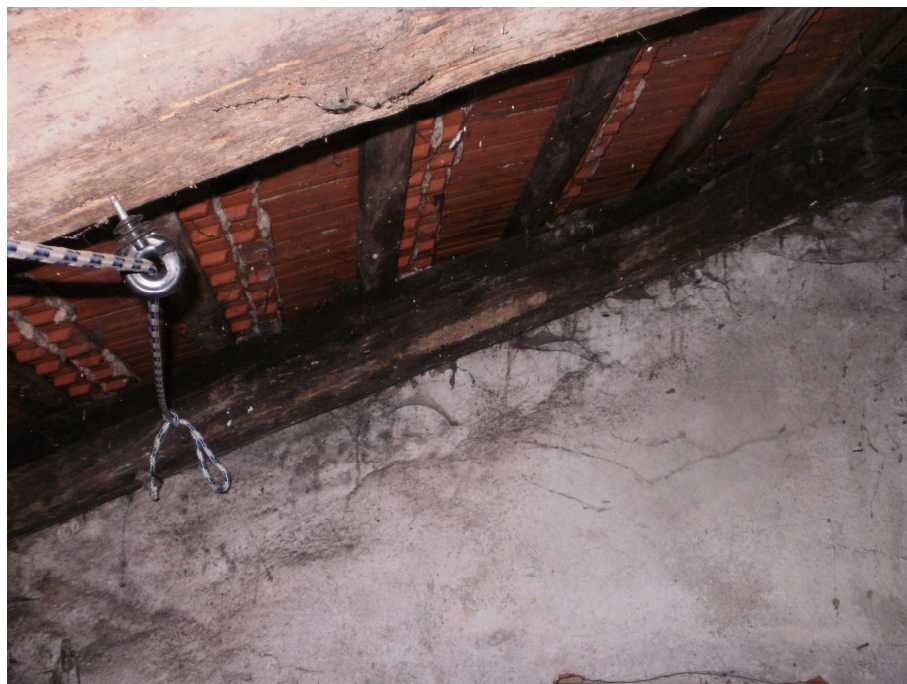
Zdjęcie nr 9 – zawilgocona krokiew K

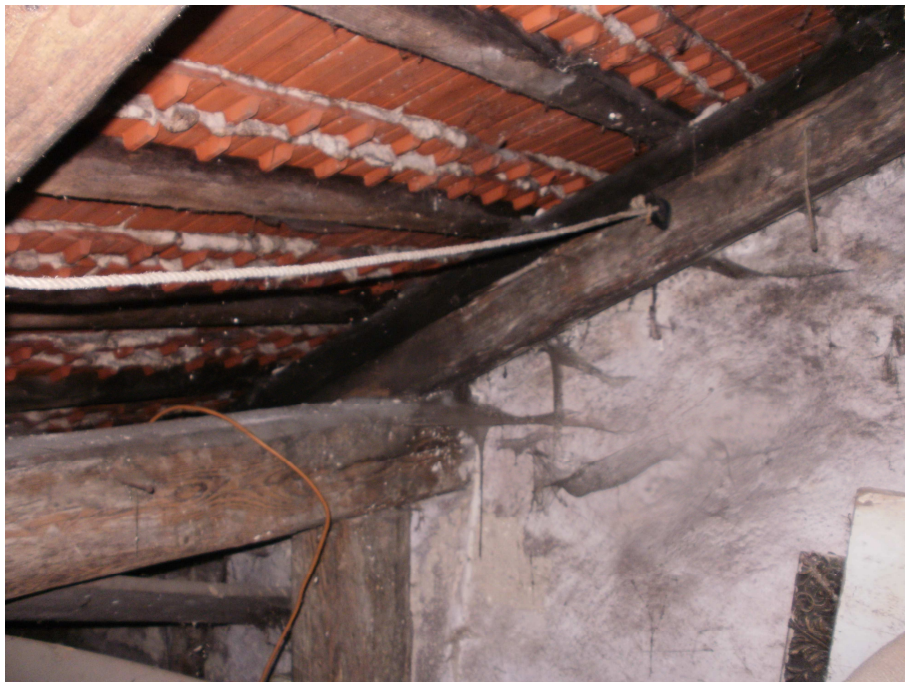
Zdjęcie nr 10 – belka B 4

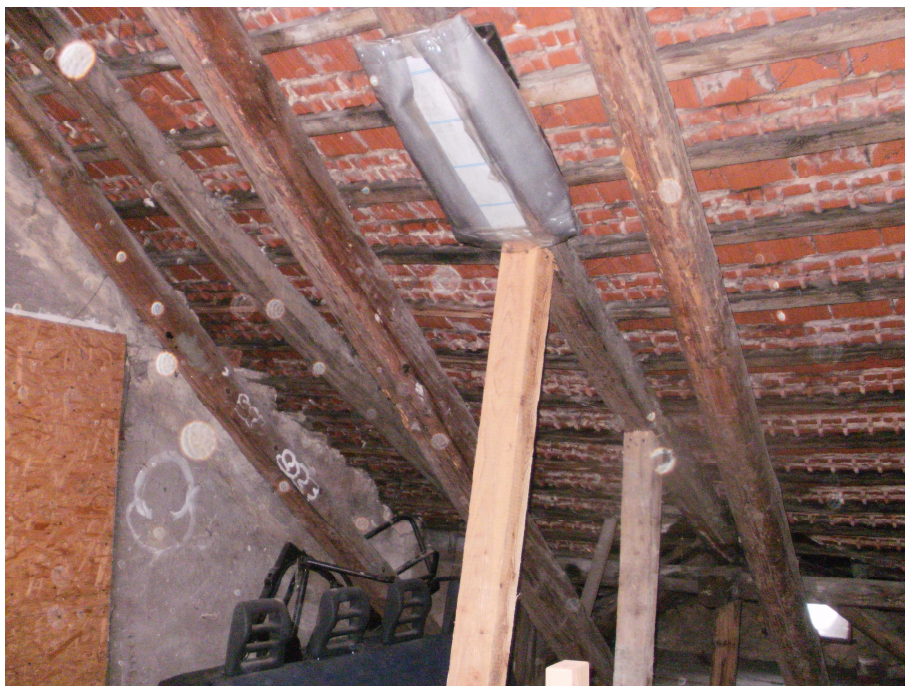
Zdjęcie nr 11 – krokwie K 4 – K 8

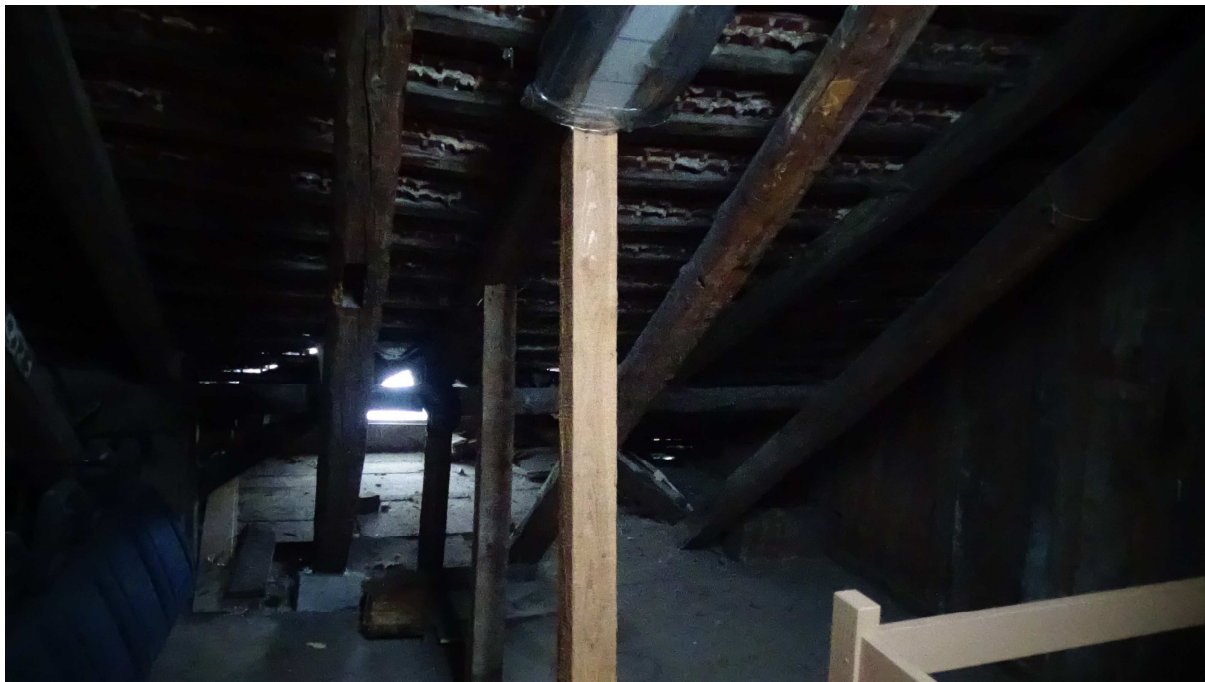
Zdjęcie nr 12 – krokwie K 5 - K 10

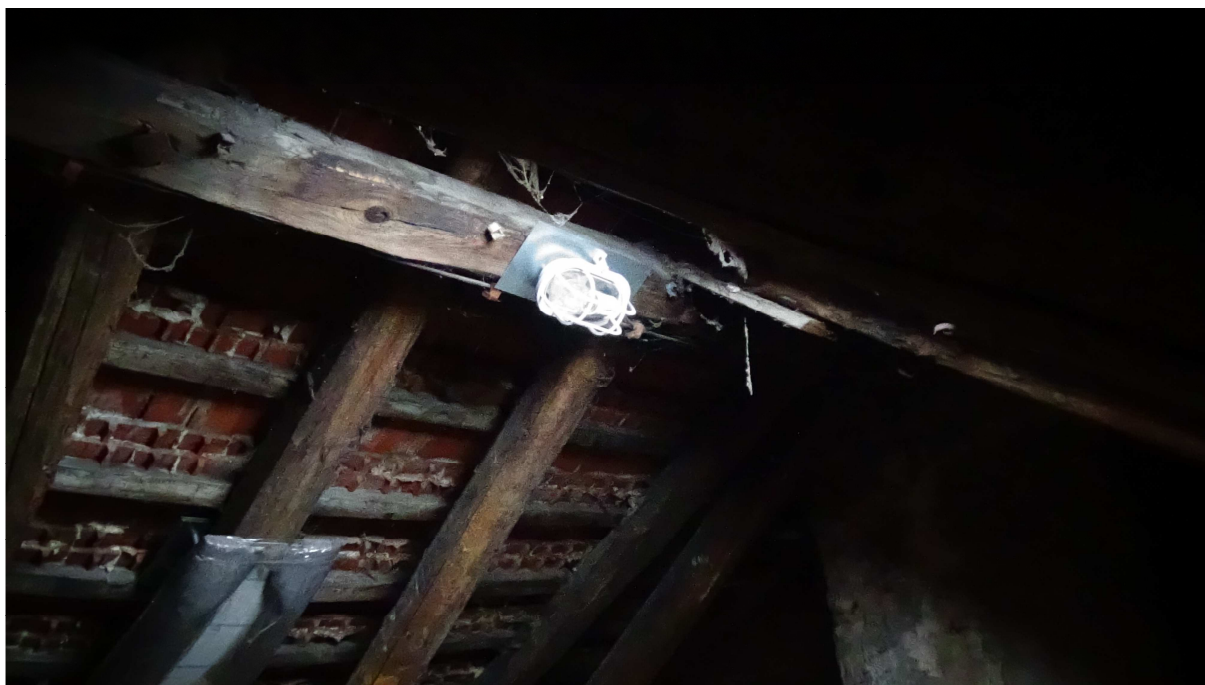
Zdjęcie nr 13 – płatew PŁ 2

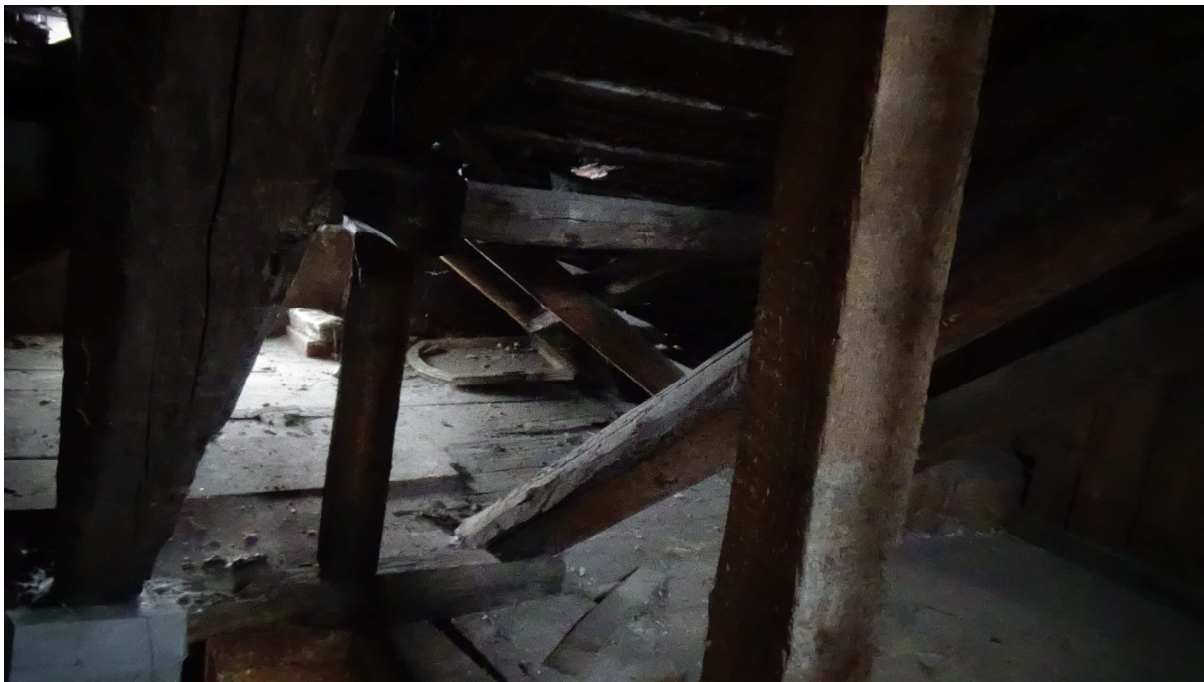
Podwalina PD o szerokości 12 cm, wysokości 8 cm i długości 80 cm jest elementem przenoszącym ciężar ze słupka S 6 na belkę stropową w pomieszczeniu nr 2. Podwalina jest wykuszona i porażona biologicznie przez korniki. Stan zły.

Zdjęcie nr 14 – słupek S 6

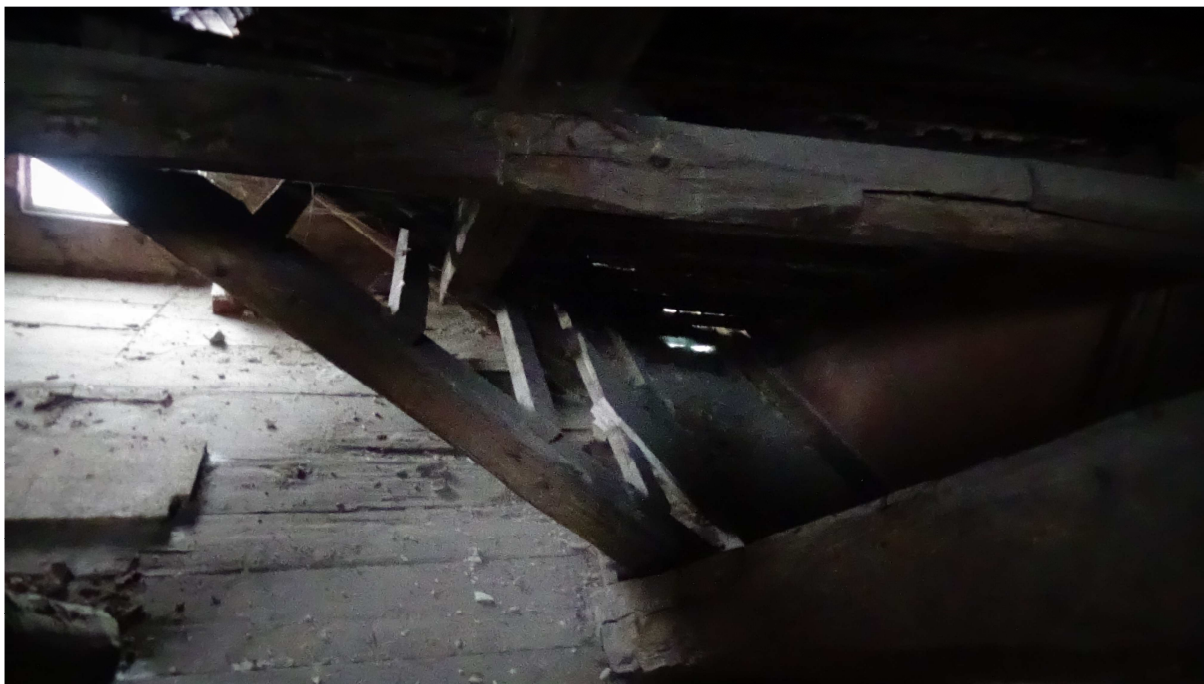
Zdjęcie nr 15 – krokwie K 11

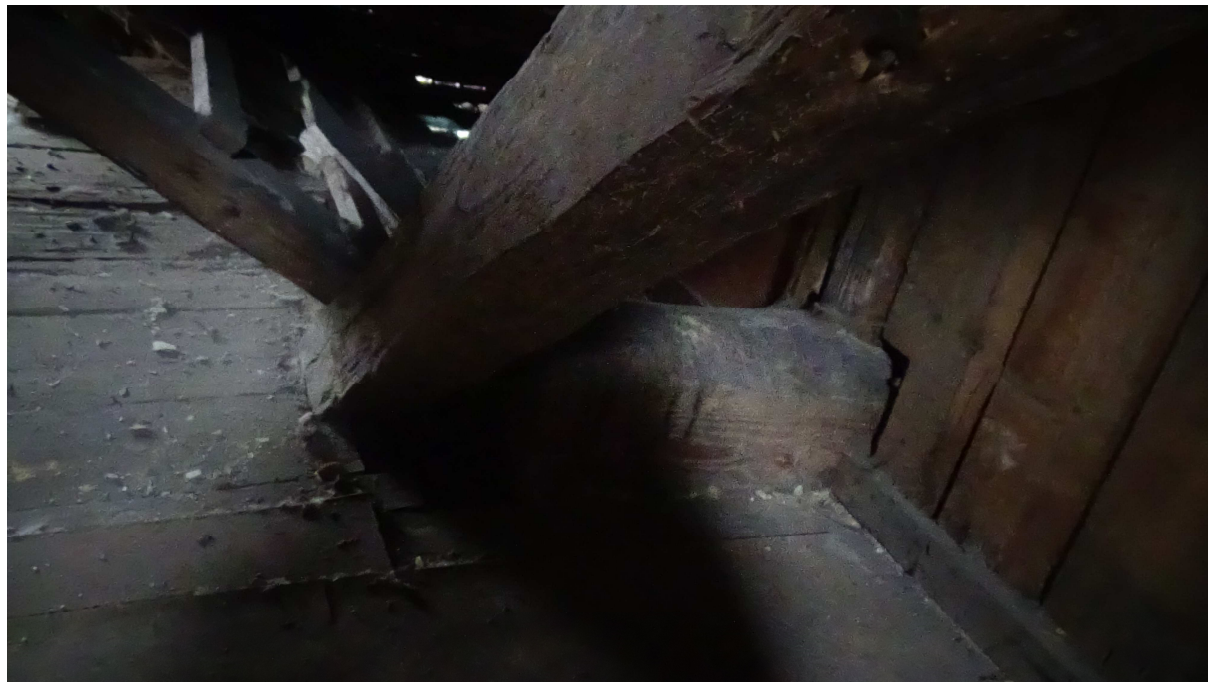
Zdjęcie nr 16 – belka B 2, krokiew K 10

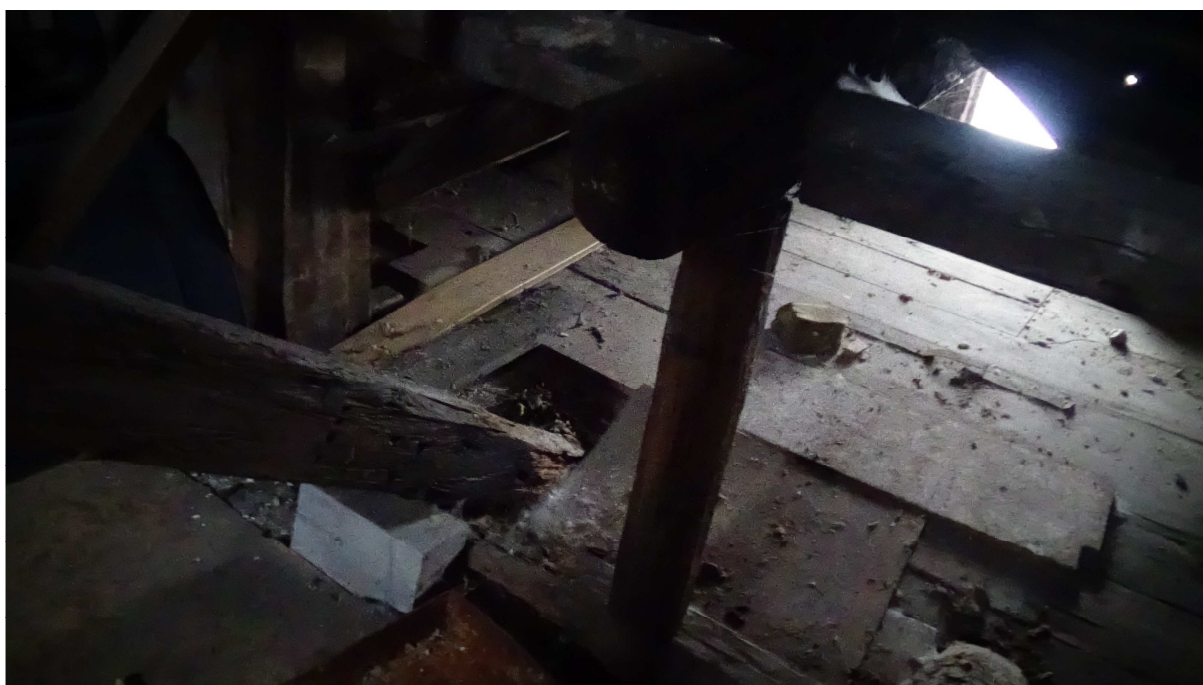
Zdjęcie nr 17 – słupek S 6, płatew PŁ 7
