Celem opracowania jest ocena stanu technicznego stropów piwnic w budynku przy ul. Dąbrowskiego 20 w Wałbrzychu oraz podanie sposobu wzmocnienia skorodowanych belek stalowych stropów .

Budynek przy ul. Dąbrowskiego 20 w Wałbrzychu to obiekt wielokondygnacyjny (czterokondygnacyjny ze strychem) wolnostojący podpiwniczony całkowicie.

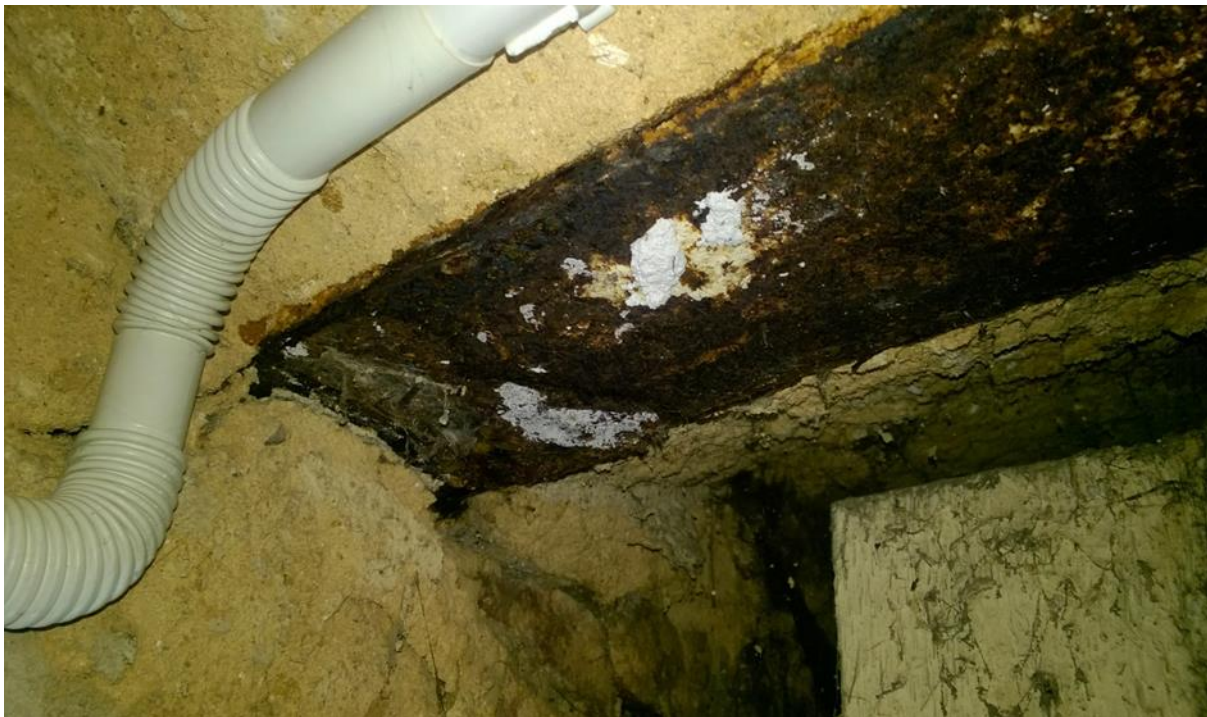
rozwarstwiająca korozja dolnej półki belki stropowej w pomieszczeniu piwnicznym nr 9

Silnie skorodowana belka stropowa. Znaczne zawilgocenie piwnic doprowadziło do korozji wgłębnej. Taki rodzaj korozji powoduje całkowite zniszczenie elementu belki.

Przyczyną korozji stalowych belek stropowych jest zwiększony poziom wilgoci w piwnicach oraz brak zabezpieczenia antykorozyjnego elementów stalowych.

W przypadku wzmocnienia istniejących belek stropowych w piwnicy budynku ul. Dąbrowskiego 20 w Wałbrzychu należy zmniejszyć rozpiętość istniejących belek stropowych poprzez wsparcie ich w środku rozpiętości stalowym podciągami wykonanym z belki dwuteownikowej HEB 180. Podciąg oparty będzie w gniazdach wykutych w ścianach osłonowych lub nośnych oraz na filarach wykonanych z cegły klinkierowej. W środkowej części podciąg wsparty będzie na stalowym słupie wykonanym z profilu zimnogiętego 130x130x6mm. Słup mocowany będzie do żelbetowej stopy fundamentowej. Znaczne zmniejszenie rozpiętości istniejących skorodowanych belek stropów odcinkowych w znacznym stopniu zwiększy ich wytrzymałość a tym samym nośność. Belki stropowe należy oczyścić do III stopnia czystości i zabezpieczyć antykorozyjnie jedną warstwą farby

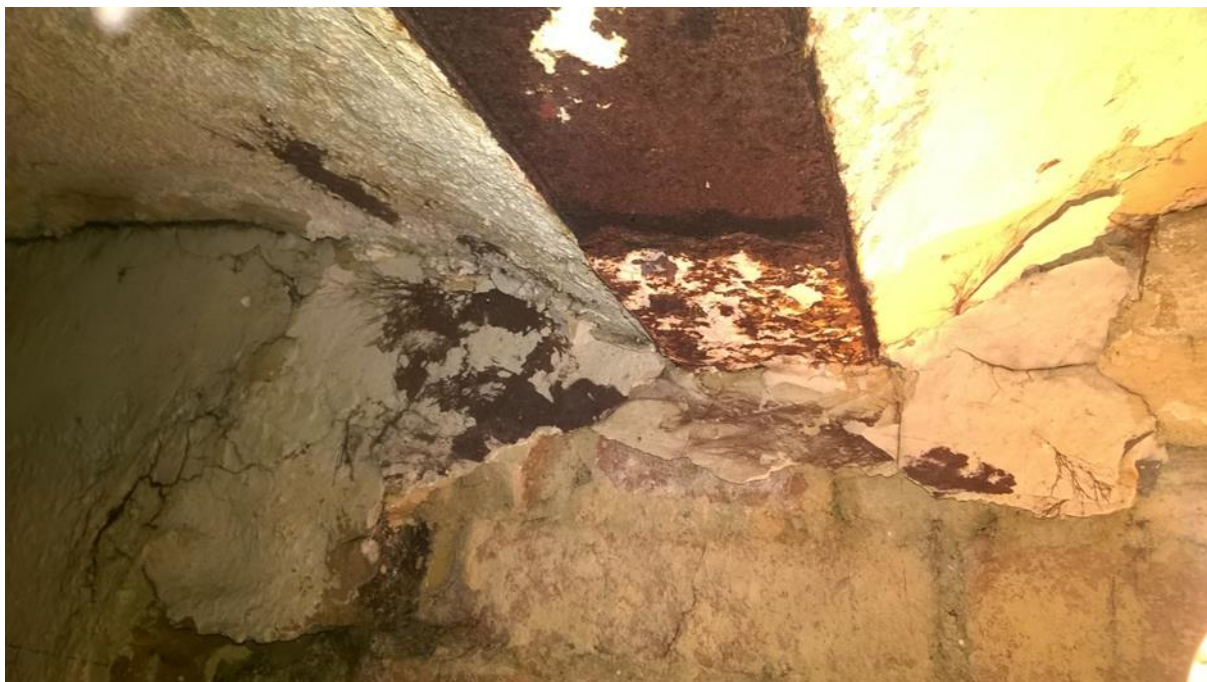
Fotografia powyżej to belka w której wymagane jest wzmocnienie. Na fotografii widoczna głęboka penetracja korozji.

W analizowanym przypadku mamy do czynienia z korozją ogólną.

To blisko dwukrotne zmniejszenie momentu bezwładności; wskaźnik wytrzymałości $W_x = 104,2 \text{ cm}^3$ Brak dolnej półki zmniejsza wskaźnik wytrzymałości o 174 cm^3 Taki stan zmniejsza wskaźnik wytrzymałości o 62% a to zmniejsza nośność na zginanie ponad dwukrotnie.

chlorokauczukowej podkładowej i dwoma warstwami farby chlorokauczukowej nawierzchniowej.

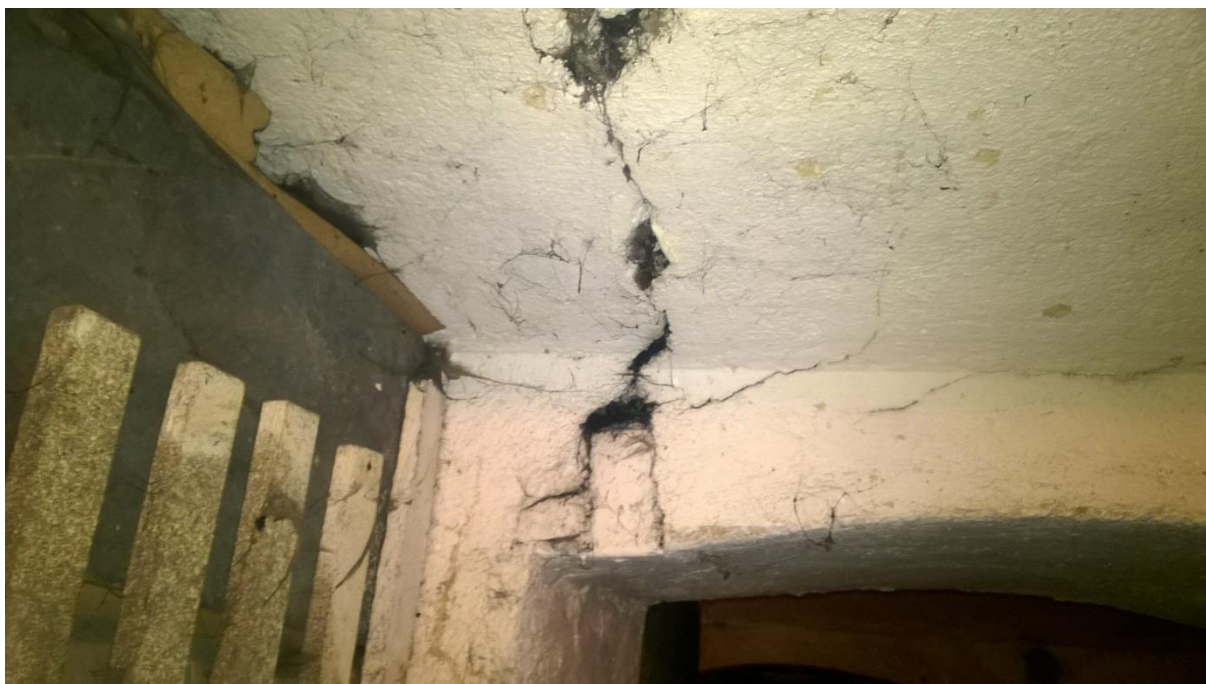
spękanie ceramicznego łuku stropu odcinkowego

Wszystkie spękania ścian należy przemurować na pełno cegłą klinkierową. Spękanie łuku stropu odcinkowego przeszyć prętami w technologii Helifix

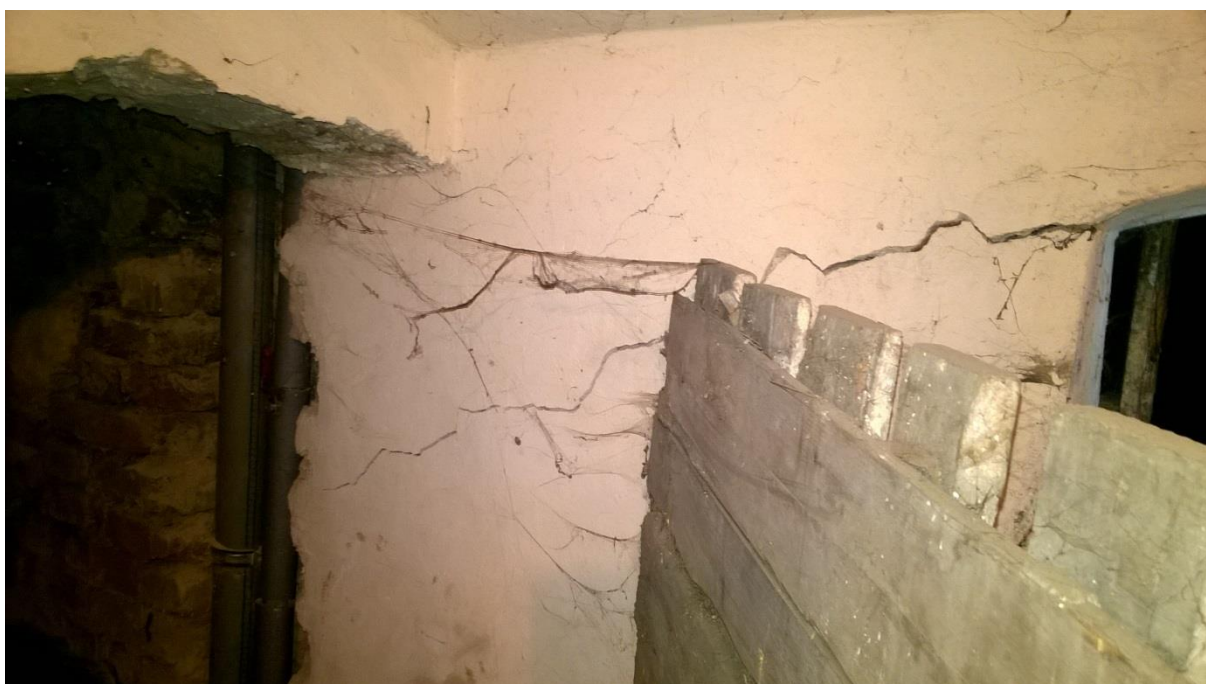
Fotografia powyżej pokazuje spękanie ściany przy wejściu do piwnicy. Widoczna pionowa bruzda z instalacjami kanalizacyjnymi.

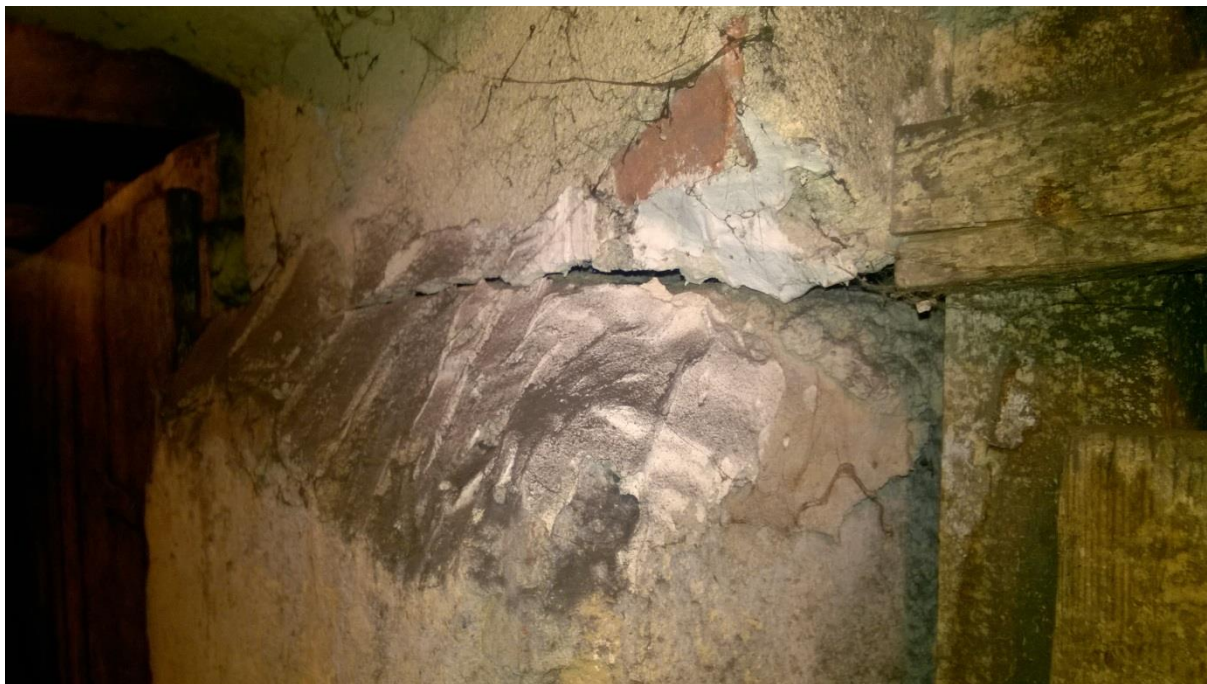
pęknięcie ściany z przemieszczeniem przy nadprożu łukowym

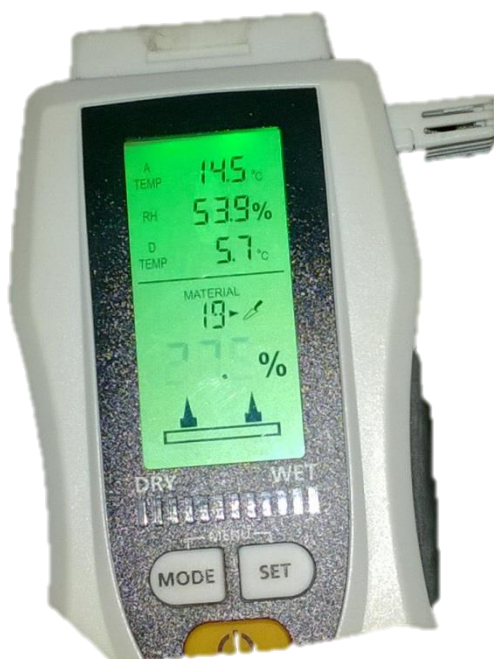
pomiar w punkcie W1

Pomierzono zawilgocenie ścian w pomieszczeniu piwnicznym. Metoda polegała na pomiarzeniu zawilgocenia wilgotnościomierzem. Zastosowano wilgotnościomierz LaserLiner MultiWet-Master. Pomiar ściany (W1) przy posadzce (20cm nad posadzką) wykazał zawilgocenie od 20,5% do 27,5%. Pomiar na ścianie (W1) 100cm nad posadzką od 16,9% do 31,3%. Wilgotność względna w piwnicy 53,9%, temperatura powietrza 14,5°C, temperatura punktu rosy 5,7°C.

Z pomiarów zawilgocenia murów piwnicznych w budynku przy ul. Dąbrowskiego 20 w Wałbrzychu wynika, że mury piwniczne są mokre. Wilgoć destrukcyjnie wpłynęła na stalową konstrukcję stropu odcinkowego. Przed wzmocnieniem belek stropowych stalowych lub w niedalekiej przyszłości po pracach remontowych należy wykonać zabezpieczenie przeciwwilgociowe przedmiotowego budynku.

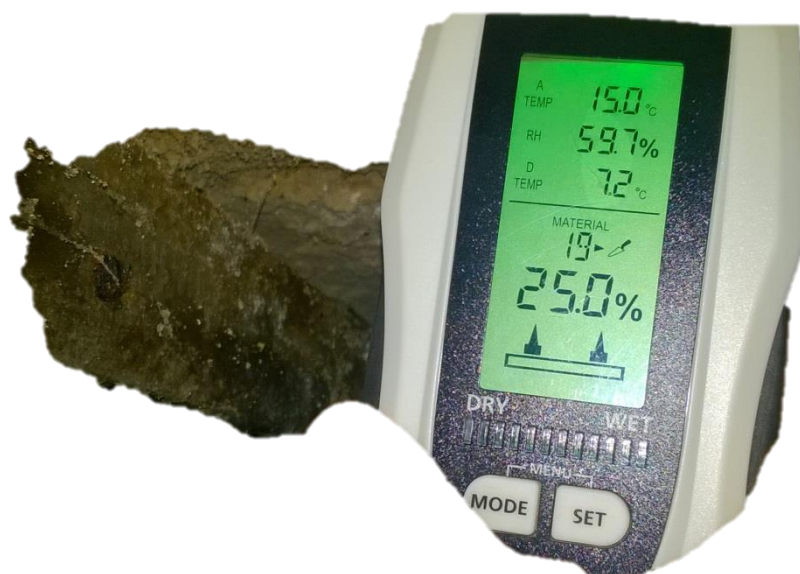
Pomiar ściany (W2) przy posadzce (20cm nad posadzką) wykazał zawilgocenie od 12,5% do 24,0%. Pomiar na ścianie (W2) 100cm nad posadzką od 14,1% do 25,0%. Wilgotność względna w tym pomieszczeniu piwnicy 59,7%, temperatura powietrza 15,0°C, temperatura punktu rosy 7,2°C.

pomiar zawilgocenia w punkcie pomiarowym W2

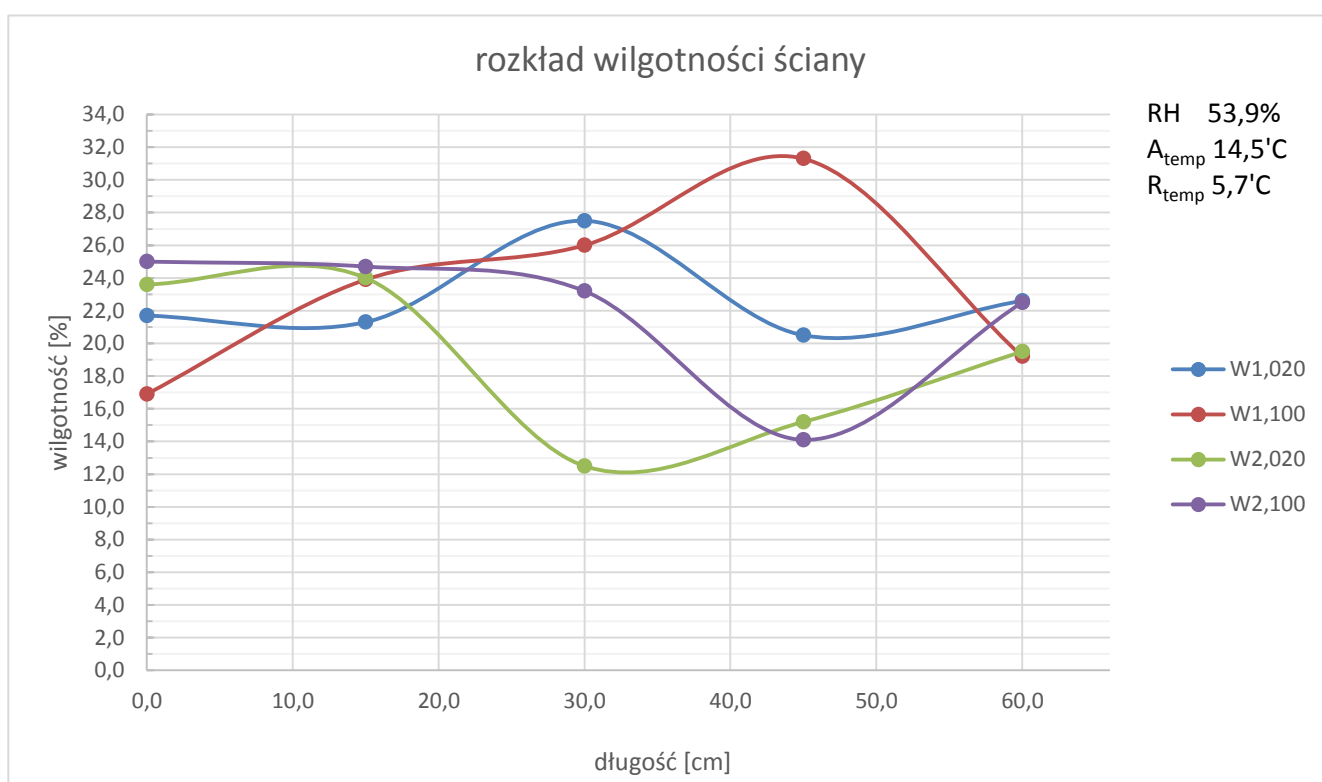
Z pomiarów tych wynika, że rozkład zawilgocenia praktycznie jest taki sam na całej powierzchni ściany zewnętrznej.

Rozkład zawilgocenia ścian piwnic w punktach pomiarowych W2 i W2
