PROTOKÓŁ Nr 116A

z dnia 26-04-2019

z kontroli przewodów kominowych w budynku

administrowanym przez MZB Sp. z o.o. BOK Śródmieście
położonym w Wałbrzychu przy ul. WYZWOLENIA nr 32

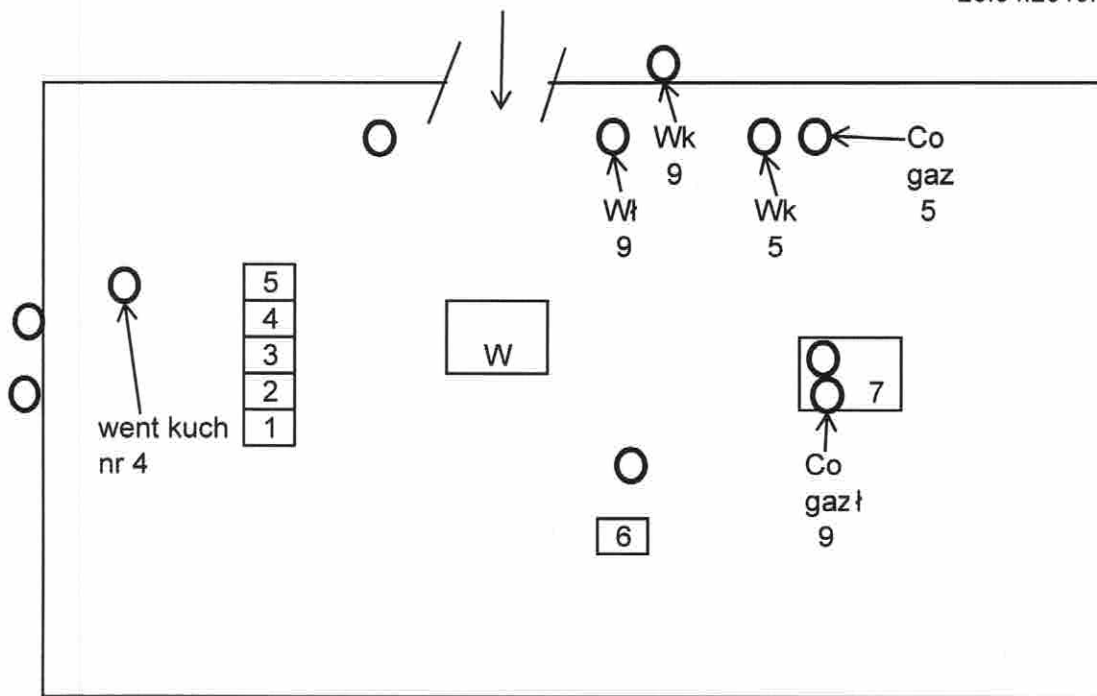
Wyzwolenia 32

1	2	3	4	5	6	7	
							dach
							strych
		Z				K	III p
	Wk 11A					P 14	
	11A						
	Wet			Wk	Co	P	II p
	7	P		Wł	gaz	8	
		6		6	9		
							I p
				Wc	Co		parter
				Wł	1		
				Wkot.			
				1			
							piwnica

mieszk nr 7 grzejniki Mora

Wc korytarz
went kotłownia
zdeprawowany kocioł pralni do rozebrania

Przewód nr 5 podłączone wentylacje z pomieszczeń o różnych funkcjach użytkowych należy rozdzielić .
