INWESTOR: Wspólnota Mieszkaniowa Wałbrzych, Krzywoustego 18A

TEMAT: Ocena stanu technicznego stropów nad piwnicami w budynku mieszkalnym przy ulicy Krzywoustego 18A w Wałbrzychu

STADIUM: EKSTERTYZA TECHNICZNA

| | DATA | PODPIS |
|---|---|---|
| NAZWA RYS.: | Rzut stropu nad piwnicą | SKALA 1:50 NR 01 |

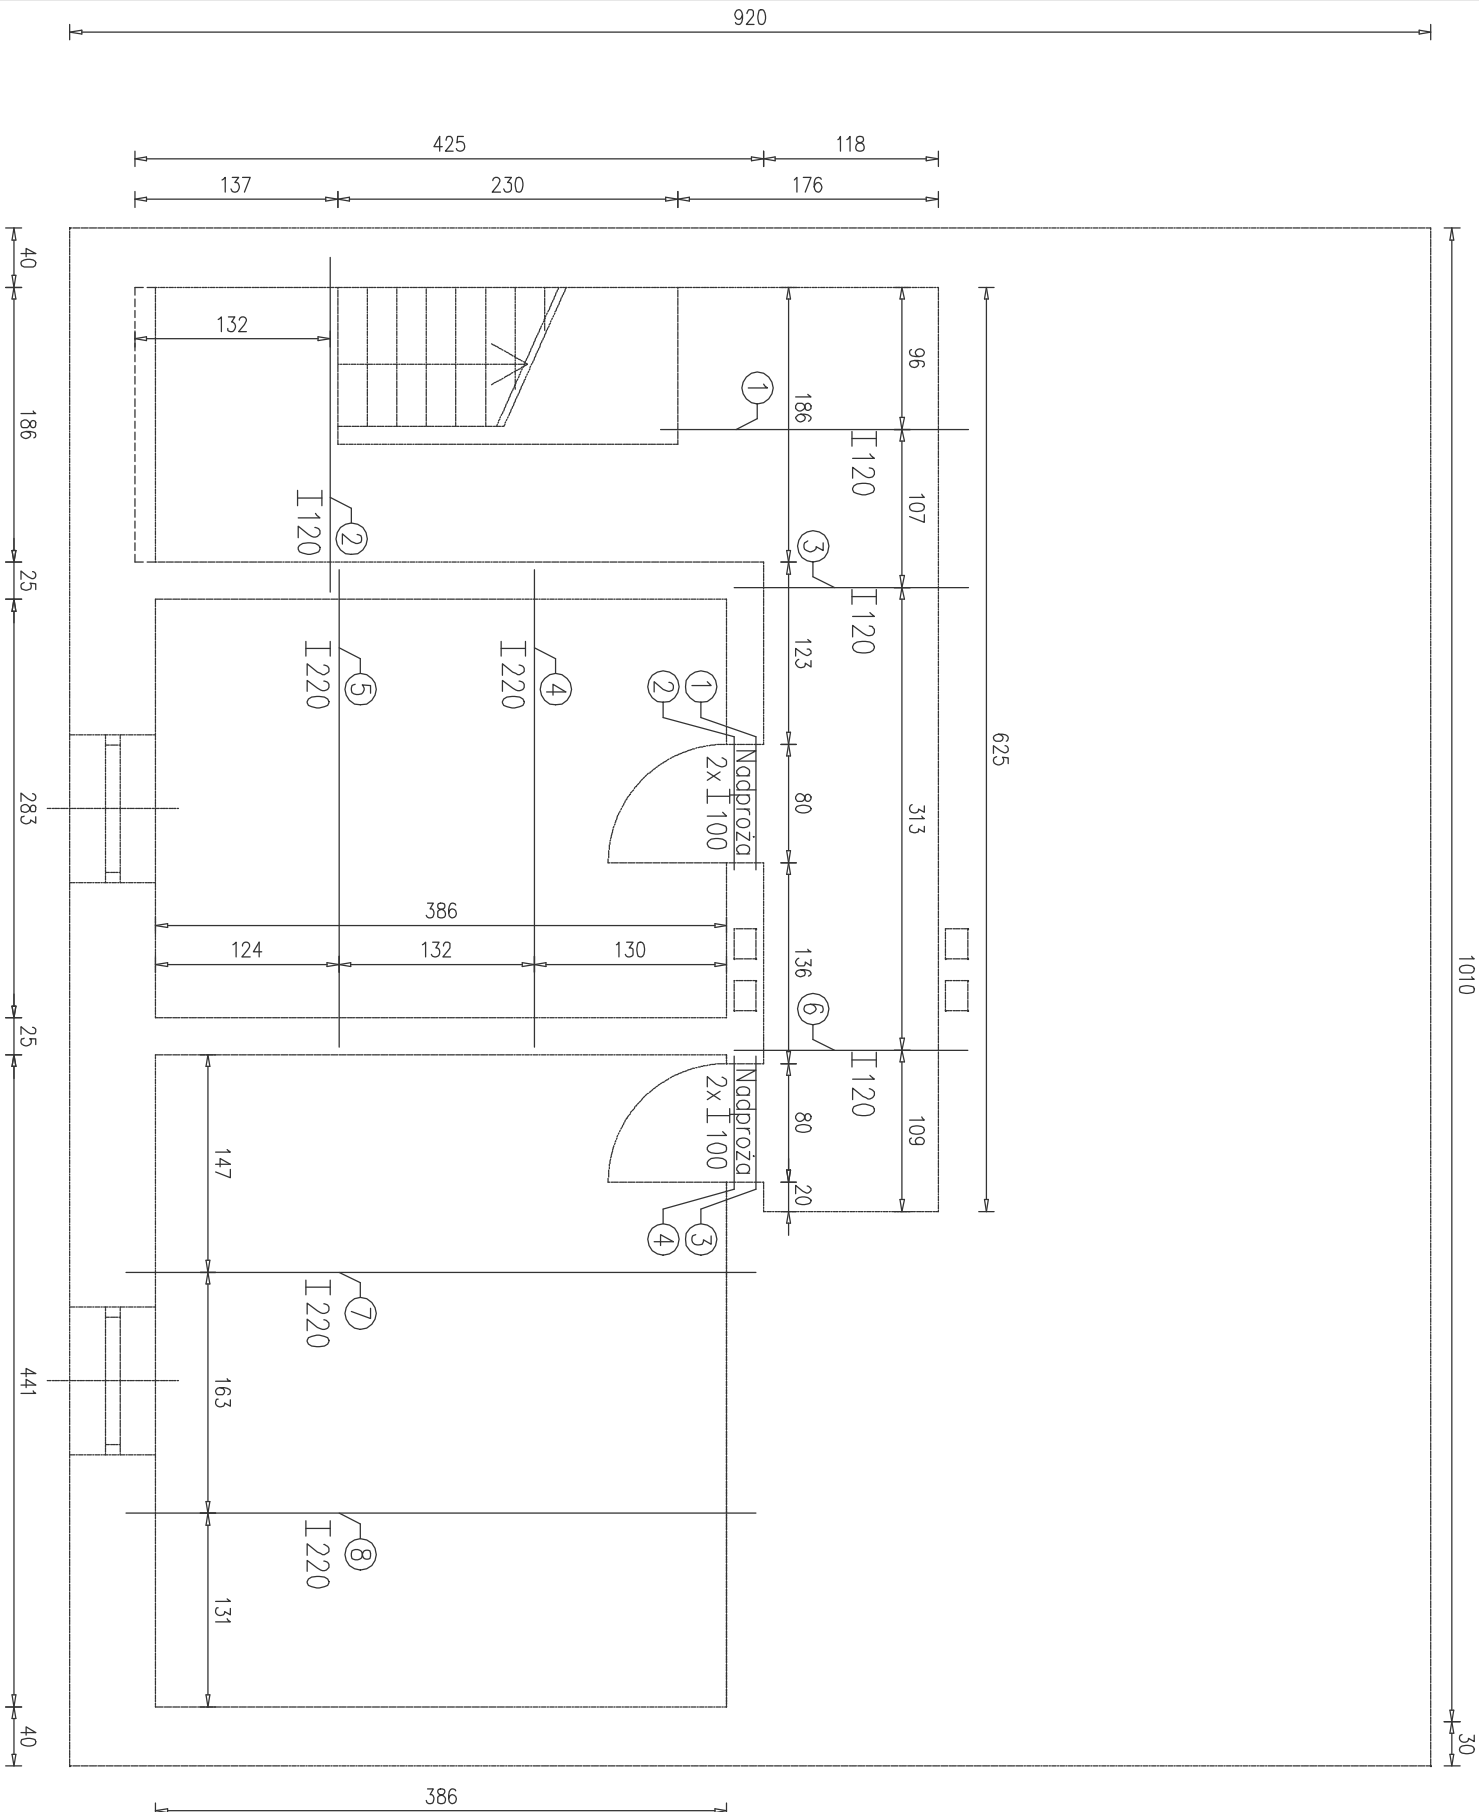
RZUT STROPU NAD PIWNICĄ

Belki stropowe I 120

- 4 BELKI W STANIE ZADOWALAJĄCYM NADAJĄCE SIĘ DO DALSZEJ EKSPLOATACJI.
- 5 WYMAGAJĄ OCZYSZCZENIA Z KOROZJI ORAZ ZABEZPIECZENIA ANTYKOROZYJNEGO
- 7
- 8

Belki stropowe I 220.

- 1
 - 2
 - 3
 - 6
- BELKI SILNIE SKORODOWANE WYMAGAJĄCE OCZYSZCZENIA, ZABEZPIECZENIA ANTYKOROZYJNEGO ORAZ WYKONANIA KONSERWACJI WSPORCZEJ

Nadproża wykonane z I100.

NADPROŻA 1 I 2 SKORODOWANE W STOPNIU ŚREDNIM. WYMAGAJĄ OCZYSZCZENIA ORAZ ZABEZPIECZENIA ANTYKOROZYJNEGO

- Odstosować otynkowane lub pomalowane belki stropowe oraz nadproża w miejscach przebarwienia od korozji warstwy tynku, lub farby.
- Elementy konstrukcji stalowych należy oczyścić ręcznie bądź mechanicznie do stopnia St2/3, a następnie odkurzyć i odtłuścić.
- Pomalować podkładem do gorzej przygotowanego podłoża Acrotan OT na grubość min. 60µm
- Pomalować farbą epoksydową Monopox Metalcoat ZL-70 kolor wg. RAL – narażenie do kat. C4
- Należy uzupełnić tynki na stropach i pomalować farbą krzemionową (silkatową).
