## EKSPERTYZA TECHNICZNA

OCENA STANU TECHNICZNEGO STROPÓW  
NAD PIWNICAMI W BUDYNKU MIESZKALNYM  
PRZY ULICY KRZYWOUSTEGO 18A W WAŁBRZYCHU

Lokalizacja: 58-300 Wałbrzych, **Krzywoustego 18A**  
działka nr 111/1, obręb nr 0032 Gaj

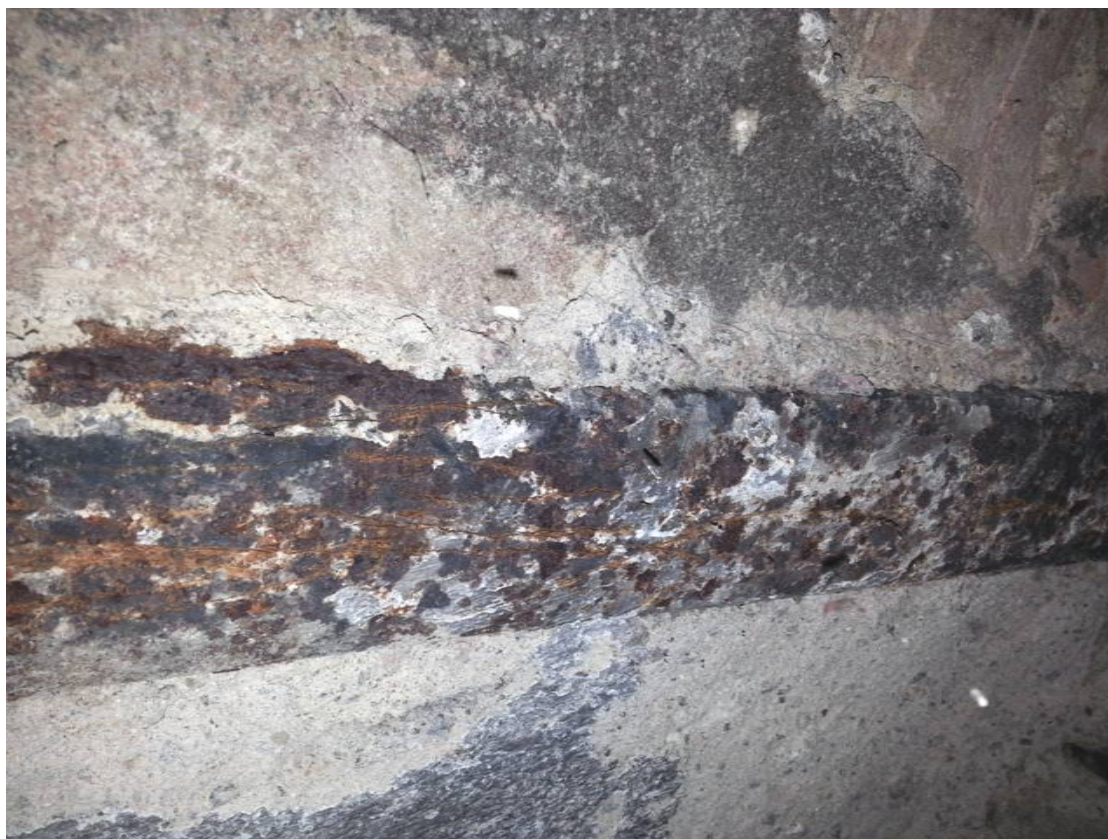
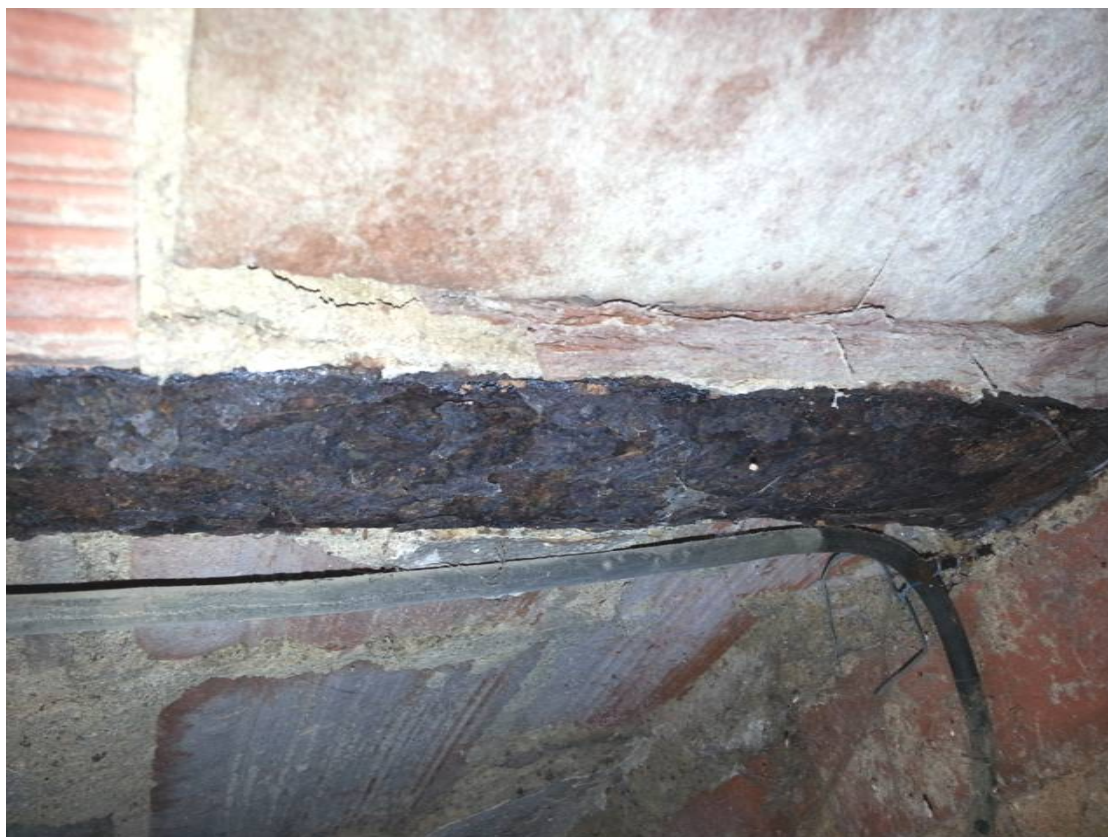
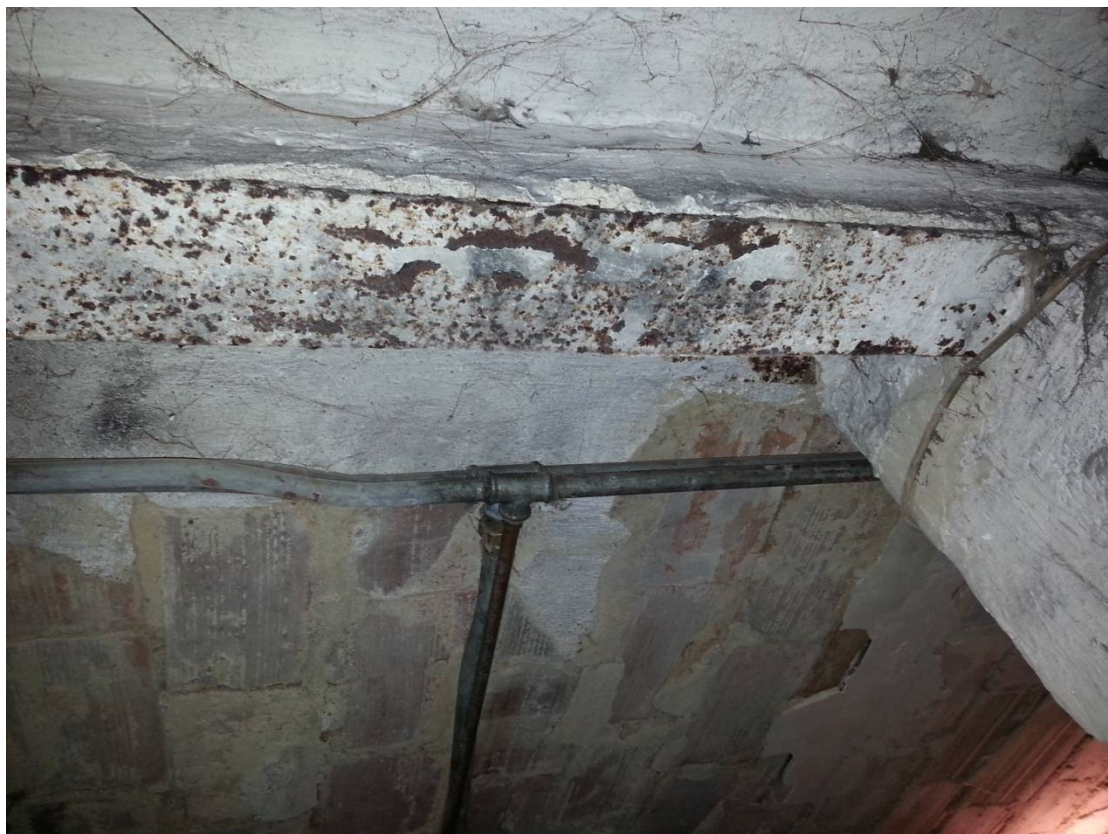
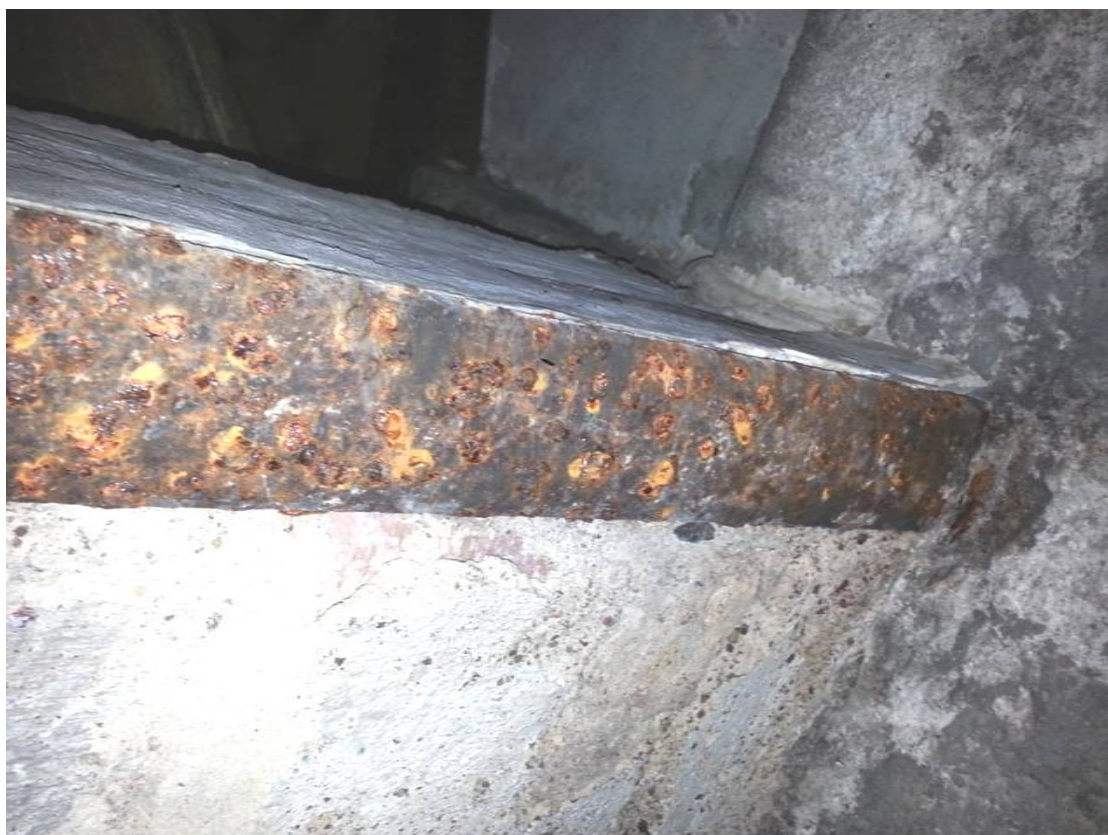
W wyniku ciągłego i długotrwałego oddziaływania wilgoci postępuje korozja elementów stalowej konstrukcji stropów nad piwnicami. W przypadku niektórych elementów ma miejsce korozja powierzchniowa, jednak na znacznych odcinkach belek doszło do miejscowego rozwarstwienia skorodowanych fragmentów belek (korozja łuszcząca), w wyniku której stal uległa rozwarstwieniu, co zagraża bezpieczeństwu konstrukcji.

Dolne stopki stalowych belek stropowych odkształcone i skorodowane na całej widocznej powierzchni. Korozja tych elementów jest silnie zaawansowana i zagraża bezpieczeństwu konstrukcji. W wyniku korozji dochodzi do rozwarstwienia materiału oraz do powstawania ubytków elementu. Osłabione oparcie ceglanych sklepień stanowi bezpośrednie zagrożenie dla stabilności konstrukcji stropu.

Belki nie ulegają ugięciom. Widoczne są natomiast miejscowe liczne zawilgocenia, miejscowe rysy ceglanych sklepień oraz opisana wcześniej korozja stalowych belek.

Z uwagi na zły stan techniczny części stropów konieczne jest wykonanie wzmocnienia stropów, oczyszczenie stalowych elementów konstrukcji oraz ich zabezpieczenie przed dalszą korozją.

Jako wzmocnienie proponuje się wykonanie stalowej konstrukcji wsporczej stropu nad piwnicą pod najbardziej skorodowanymi belkami.

1. Oczyszczyć ręcznie bądź mechanicznie do stopnia St2/3
2. Odtłuścić rozcieńczalnikiem benzynowym
3. Pomalować podkładem do gorzej przygotowanego podłoża Acraton OT na grubość min. 60um
4. Pomalować farbą epoksydową Monopox Metalcoat ZL-70 kolor wg. RAL - narażenie do Kat. C4.

Ze względu na zaawansowaną korozję stalowych elementów konstrukcji stropów, konstrukcję wsporczą należy wykonać w trybie pilnym.
