EKSPERTYZA TECHNICZNA

OCENA STANU TECHNICZNEGO STROPÓW
NAD PIWNICAMI W BUDYNKU MIESZKALNYM
PRZY ULICY WSCHODNIEJ 2 W WAŁBRZYCHU

Obiekt: Budynek mieszkalny wielorodzinny
Powierzchnia zabudowy: 210 m²
Kubatura: 2457 m³
Lokalizacja: 58-305 Wałbrzych, **Wschodnia 2**
działka nr 81, obręb nr 0028 Sobięcin
Inwestor: Wspólnota Mieszkaniowa - Wałbrzych, Wschodnia 2

Wałbrzych, 25.04.2019 r.

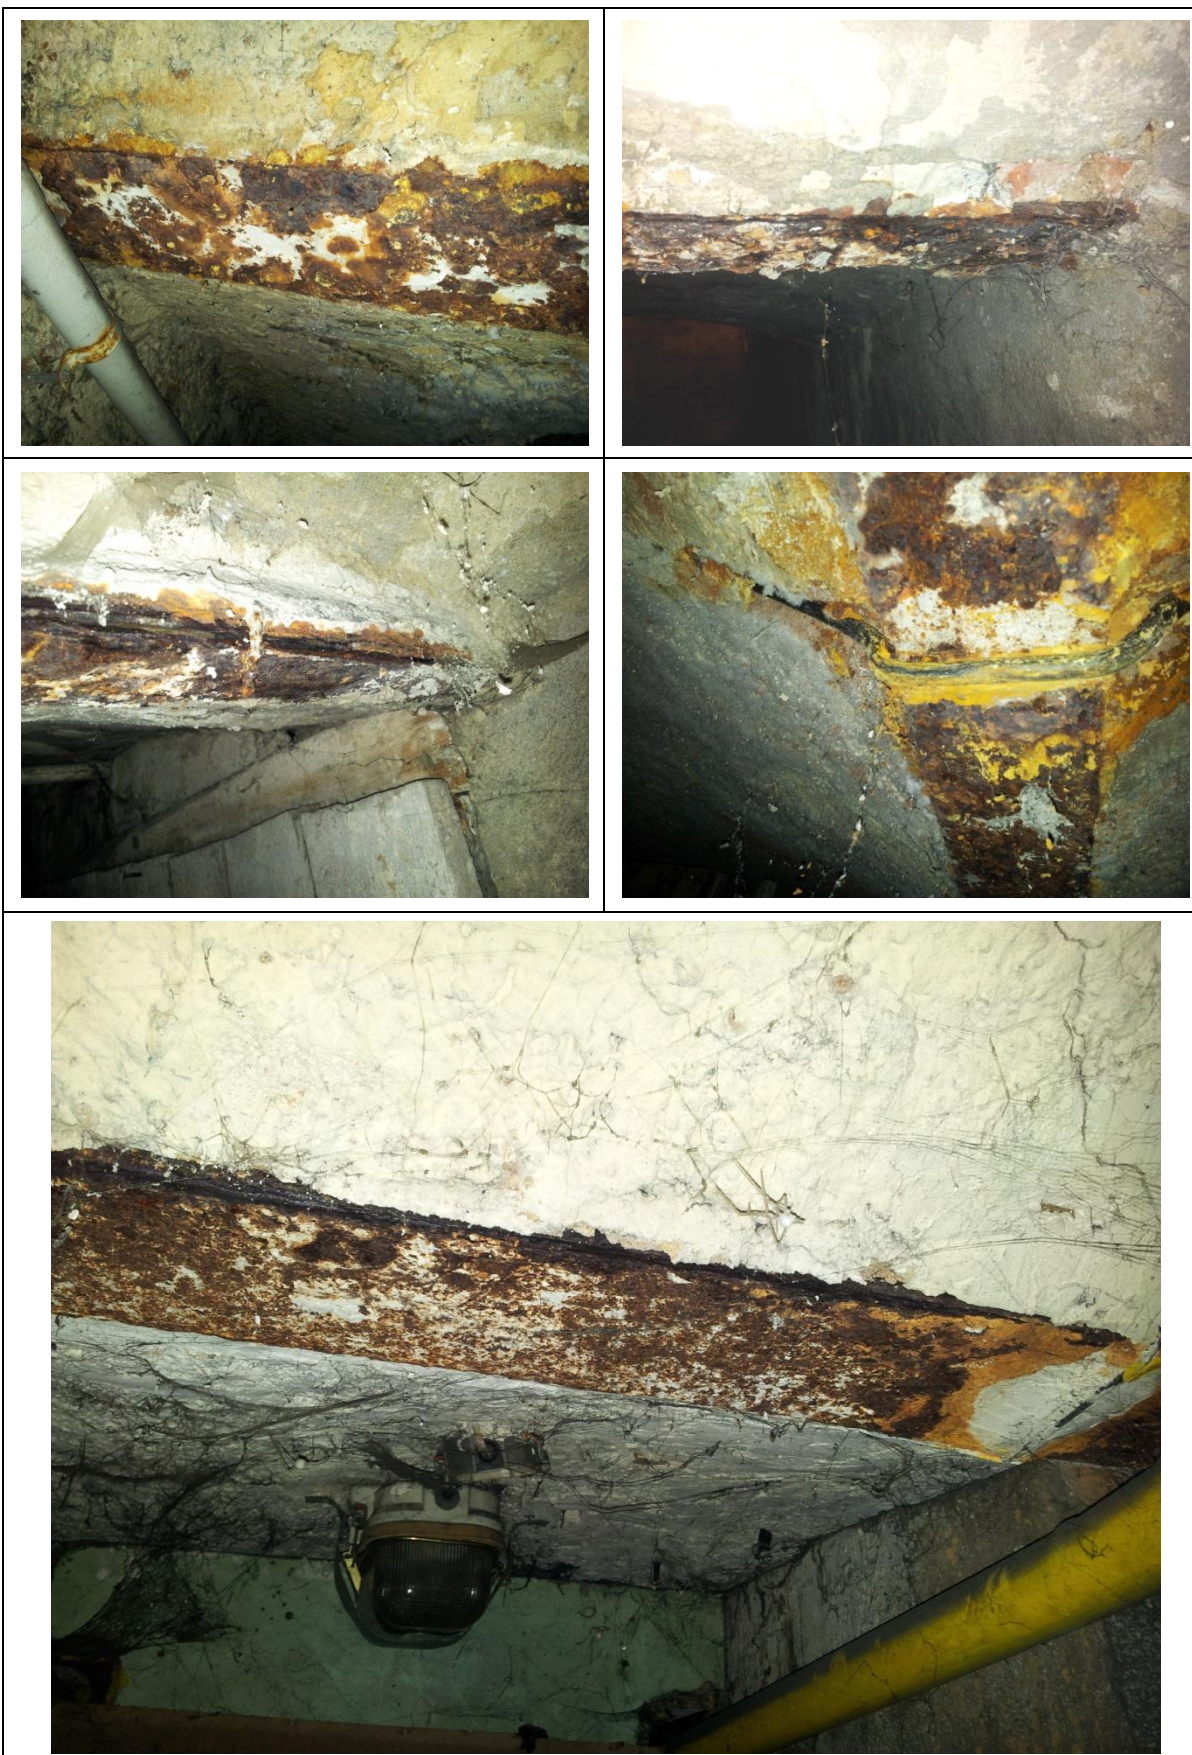
Podczas oględzin piwnic stwierdzono występowanie silnej korozji wszystkich elementów stalowej konstrukcji stropów. Stopień zaawansowania korozji poszczególnych belek stropowych jest zbliżony, przy czym zachodnie skrzydło stropu wskazuje wyjątkowo silną korozję belek. Korozja powierzchniowa obejmuje jedynie fragmenty belek wschodniego skrzydła, jednak na przeważającej części powierzchni stropu doszło do rozwarstwienia skorodowanych fragmentów belek. Jest to korozja łuszcząca, w wyniku której stal uległa rozwarstwieniu na znacznej części przekroju, co zagraża bezpieczeństwu konstrukcji.

W tych przypadkach dochodzi do rozwarstwienia materiału oraz do powstawania ubytków elementu i niezbędne jest wykonanie wzmocnień. Dolne stopki tych belek są skorodowane na całej widocznej powierzchni oraz odkształcone. Skorodowane fragmenty belek odrywają się pod działaniem niewielkich sił. Silnie zaawansowana korozja tych elementów powoduje osłabienie oparcia ceglanych sklepień i stanowi bezpośrednie zagrożenie dla stabilności konstrukcji stropu.

Jako wzmocnienie proponuje się wykonanie stalowej konstrukcji wsporczej stropu nad piwnicą pod najbardziej skorodowanymi belkami. Do wykonania konstrukcji zaleca się użycie stalowych belek dwuteowych oraz płaskowników. Istniejące belki należy uprzednio w miarę możliwości oczyścić z rdzy oraz zabezpieczyć antykorozyjnie.

Ze względu na zaawansowaną korozję stalowych belek stropowych, konstrukcję wsporczą należy wykonać w trybie pilnym.

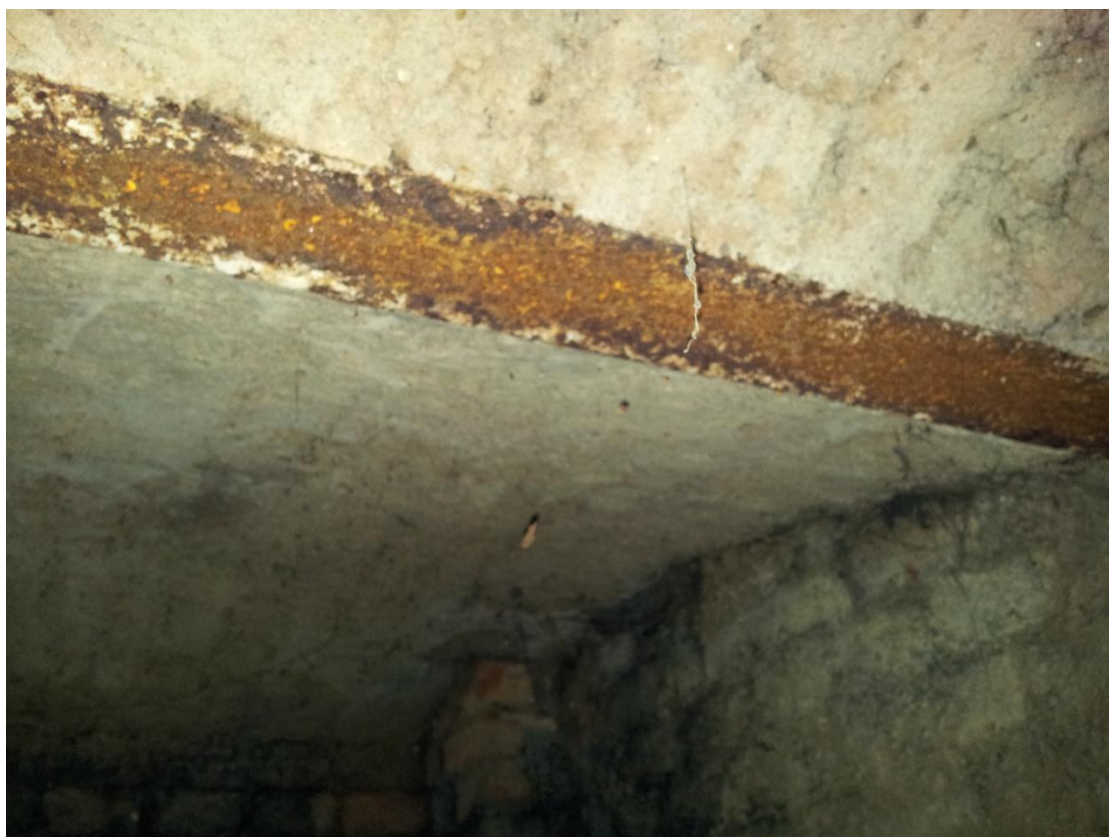
Powierzchniowa korozja obejmuje również stalowe elementy nadproży nad otworami drzwiowymi i przejściami w ścianach nośnych.

Nie stwierdzono poważniejszych ubytków fragmentów cegieł w sklepieniach oraz odspojeń sklepień od belek stalowych. Widoczne są natomiast miejscowe nieliczne zawilgocenia, miejscowe rysy ceglanych sklepień oraz opisana wcześniej korozja stalowych belek.

W przypadku belek, które uległy jedynie powierzchniowej korozji, należy wykonać ich konserwację mającą na celu należyte zabezpieczenie stalowych elementów konstrukcji stropu.

1. Oczyszczyć ręcznie bądź mechanicznie do stopnia St2/3
2. Odtłuścić rozcieńczalnikiem benzynowym
3. Pomalować podkładem do gorzej przygotowanego podłoża Acraton OT na grubość min. 60um
4. Pomalować farbą epoksydową Monopox Metalcoat ZL-70 kolor wg. RAL - narażenie do Kat. C4.
