## EKSPERTYZA TECHNICZNA

OCENA STANU TECHNICZNEGO STROPÓW  
NAD PIWNICAMI W BUDYNKU MIESZKALNYM  
PRZY ULICY ŚREDNIEJ 5 W WAŁBRZYCHU

Obiekt: Budynek mieszkalny wielorodzinny  
Powierzchnia zabudowy: 170 m<sup>2</sup>  
Kubatura: 2261 m<sup>3</sup>  
Lokalizacja: 58-305 Wałbrzych, **Średnia 5**  
działka nr 63, obręb nr 0028 Sobięcín  
Inwestor: Wspólnota Mieszkaniowa - Wałbrzych, Średnia 5

Wałbrzych, 25.04.2019 r.

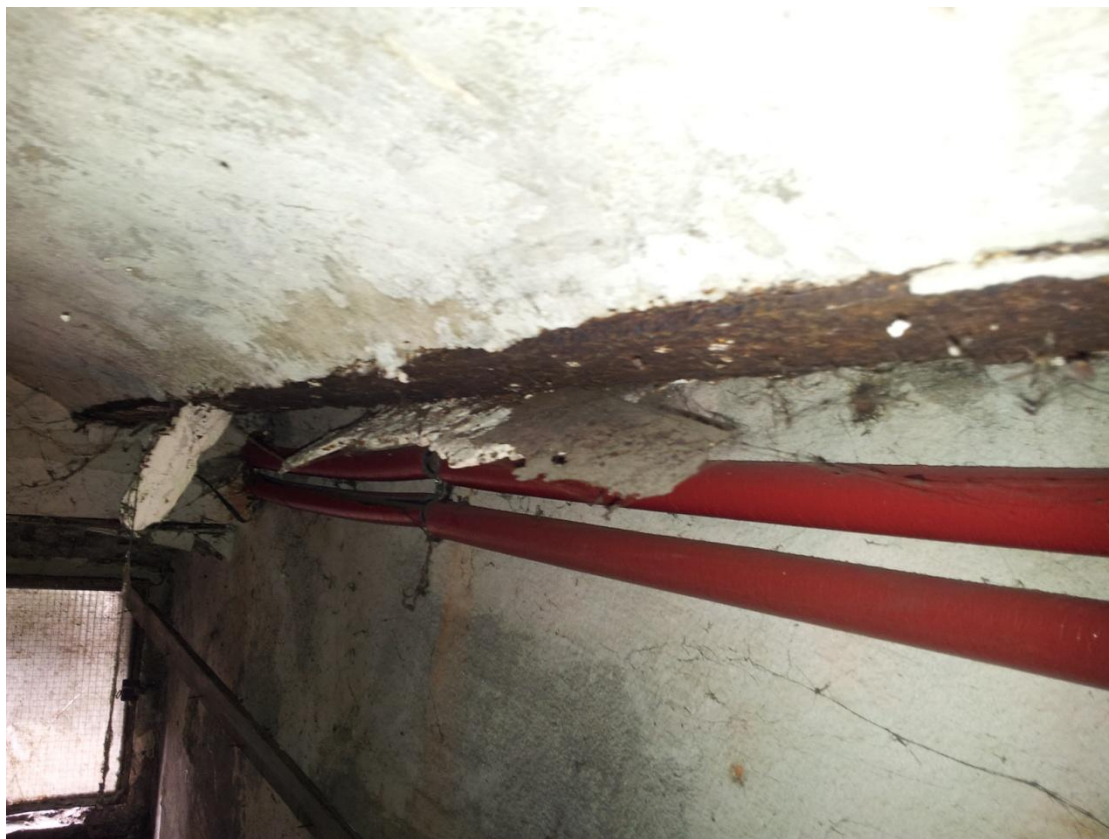
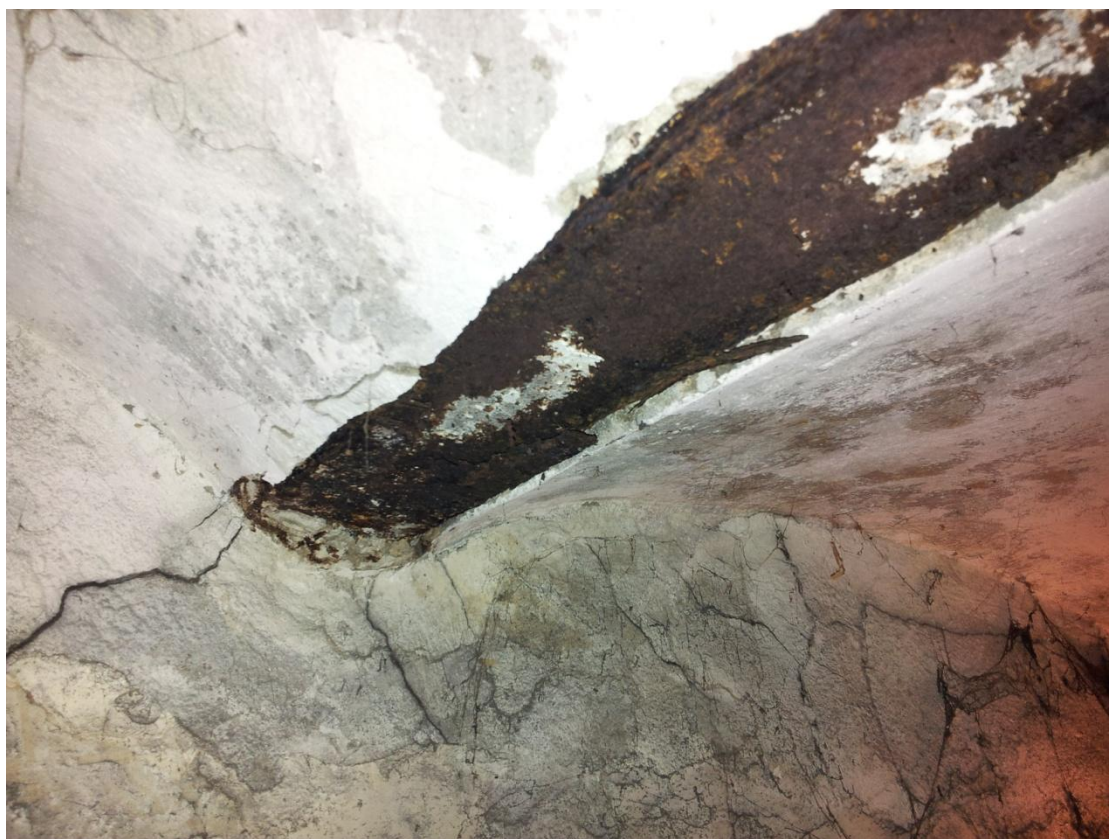
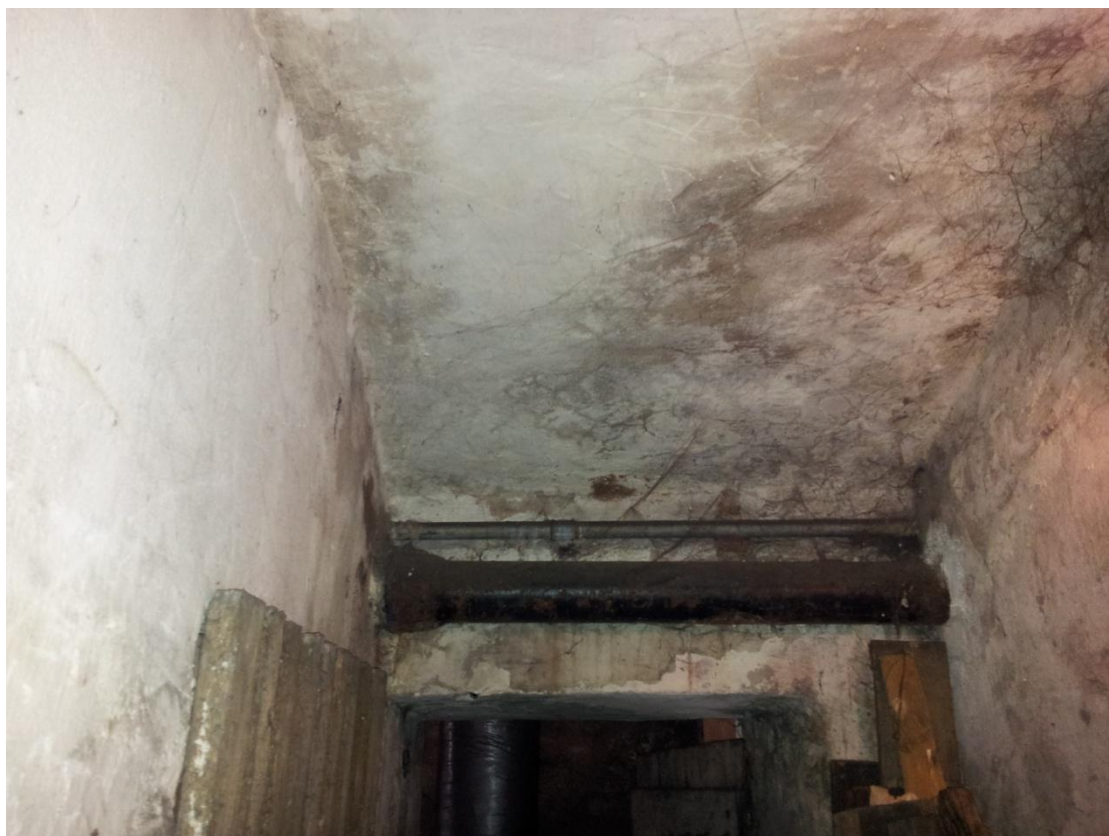
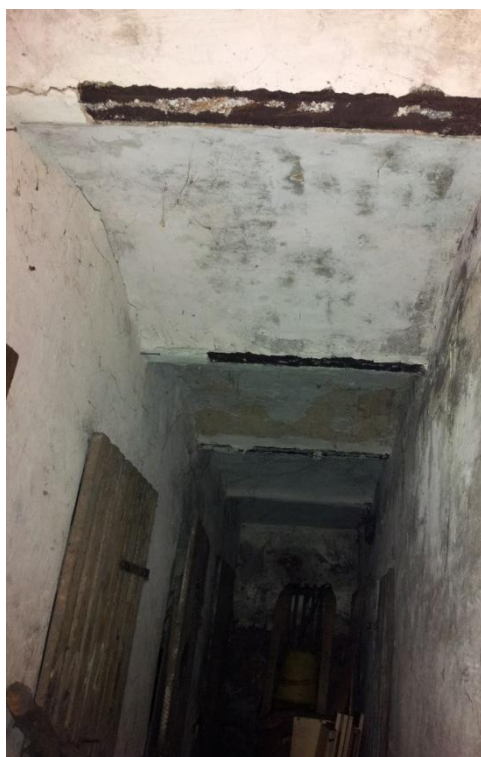
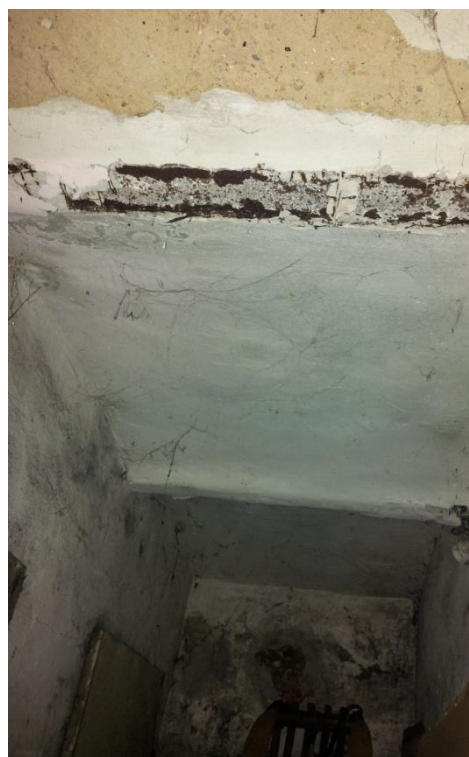
Podczas oględzin piwnic stwierdzono występowanie korozji elementów stalowej konstrukcji stropów. Stopień zaawansowania korozji poszczególnych belek stropowych jest zróżnicowany. Korozja powierzchniowa obejmuje wszystkie belki stropowe, a na znacznej części powierzchni stropu doszło do miejscowego rozwarstwienia skorodowanych fragmentów belek. Jest to już korozja łuszcząca, w wyniku której stal uległa rozwarstwieniu na pełnym przekroju, co zagraża bezpieczeństwu konstrukcji. W tych przypadkach dochodzi do rozwarstwienia materiału oraz do powstawania ubytków elementu i niezbędne jest wykonanie wzmocnień. Dolne stopki tych belek są skorodowane na całej widocznej powierzchni oraz odkształcone. Silnie zaawansowana korozja tych elementów powoduje osłabienie oparcia ceglanych sklepień i stanowi bezpośrednie zagrożenie dla stabilności konstrukcji stropu.

Powierzchniowa korozja obejmuje również stalowe elementy nadproży nad otworami drzwiowymi i przejściami w ścianach nośnych.

Nie stwierdzono poważniejszych ubytków fragmentów cegieł w sklepieniach oraz odspojień sklepień od belek stalowych. Belki nie ulegają ugięciom. Widoczne są natomiast miejscowe nieliczne zawilgocenia, miejscowe rysy ceglanych sklepień oraz opisana wcześniej korozja stalowych belek.

Z uwagi na zły stan techniczny stropów konieczne jest wzmocnienie stropów, oczyszczenie stalowych elementów konstrukcji oraz ich zabezpieczenie przed dalszą korozją.

Jako wzmocnienie proponuje się wykonanie stalowej konstrukcji wsporczej stropu nad piwnicą pod najbardziej skorodowanymi belkami. Do wykonania konstrukcji zaleca się użycie stalowych belek dwuteowych oraz płaskowników. Istniejące belki należy uprzednio w miarę możliwości oczyścić z rdzy oraz zabezpieczyć antykorozyjnie.

W przypadku belek, które uległy jedynie powierzchniowej korozji, należy wykonać ich konserwację mającą na celu należyte zabezpieczenie stalowych elementów konstrukcji stropu.

1. Oczyszczyć ręcznie bądź mechanicznie do stopnia St2/3
2. Odtłuścić rozcieńczalnikiem benzynowym
3. Pomalować podkładem do gorzej przygotowanego podłoża Acraton OT na grubość min. 60um
4. Pomalować farbą epoksydową Monopox Metalcoat ZL-70 kolor wg. RAL - narażenie do Kat. C4.
