EKSPERTYZA TECHNICZNA

OCENA STANU TECHNICZNEGO STROPÓW
NAD PIWNICAMI W BUDYNKU MIESZKALNYM
PRZY ULICY GWARKÓW 7 W WAŁBRZYCHU

Obiekt: Budynek mieszkalny wielorodzinny
Powierzchnia zabudowy: 290 m²
Kubatura: 3045 m³
Lokalizacja: 58-305 Wałbrzych, **Gwarków 7**
działka nr 21/1, obręb nr 0028 Sobięcin
Inwestor: Wspólnota Mieszkaniowa - Wałbrzych, Gwarków 7

Wałbrzych, 02.05.2019 r.

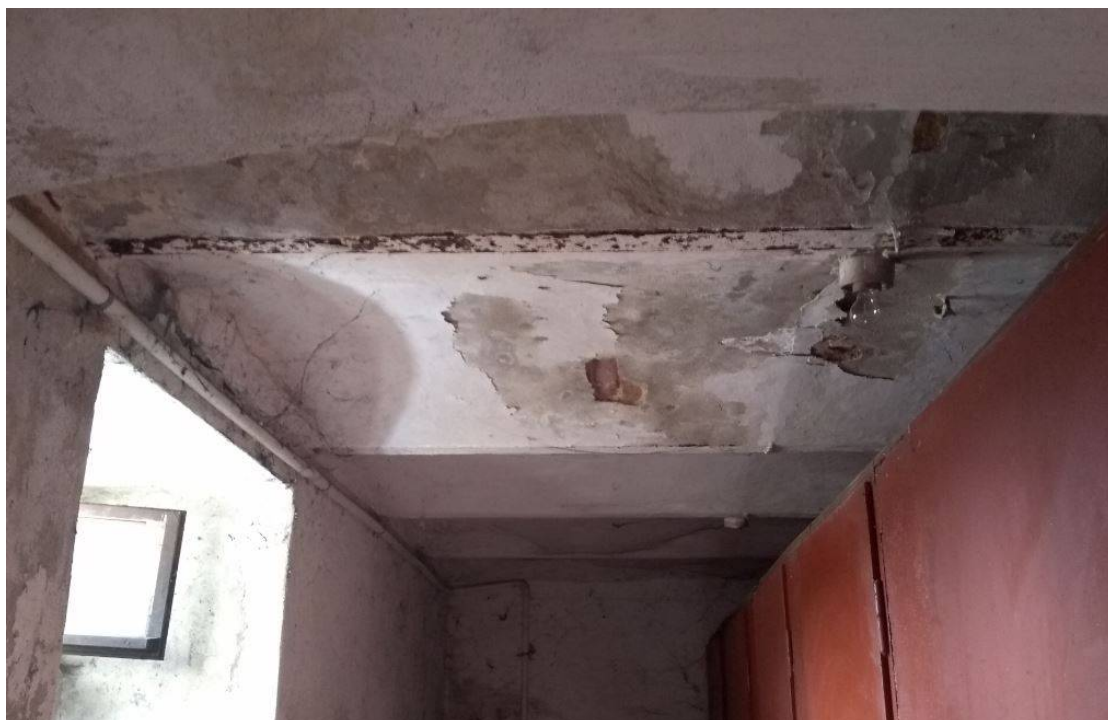
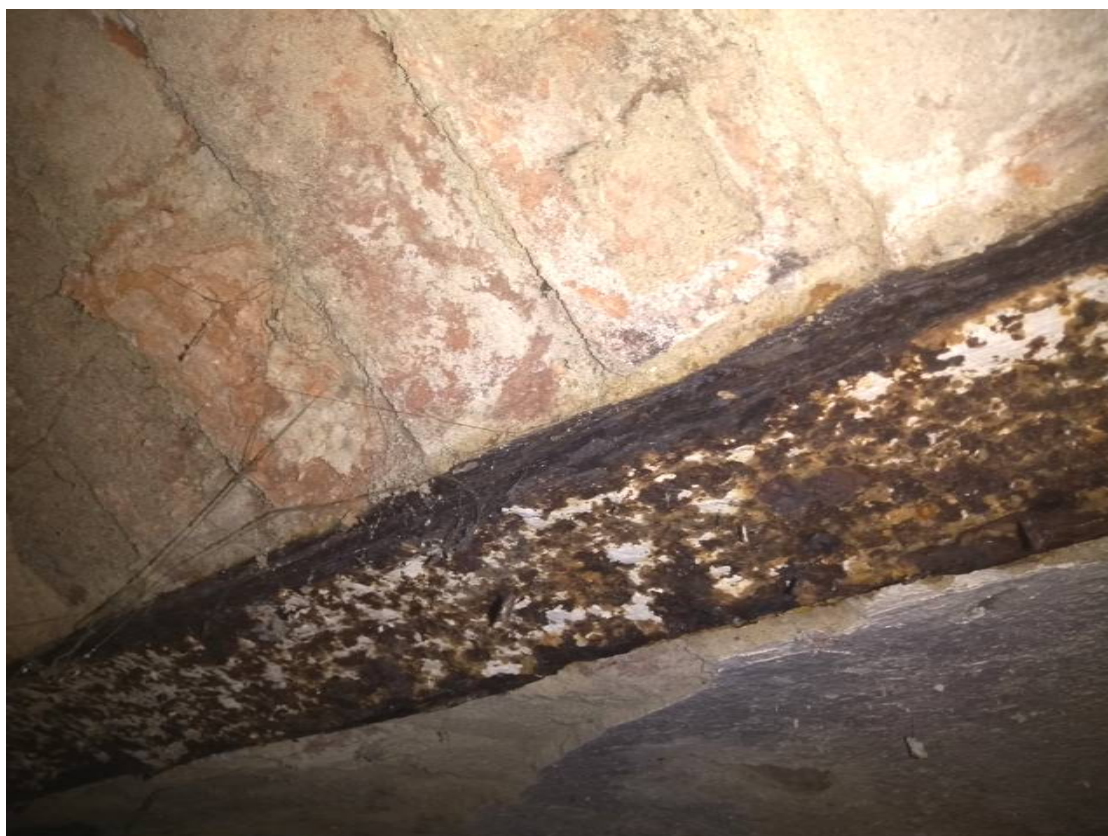
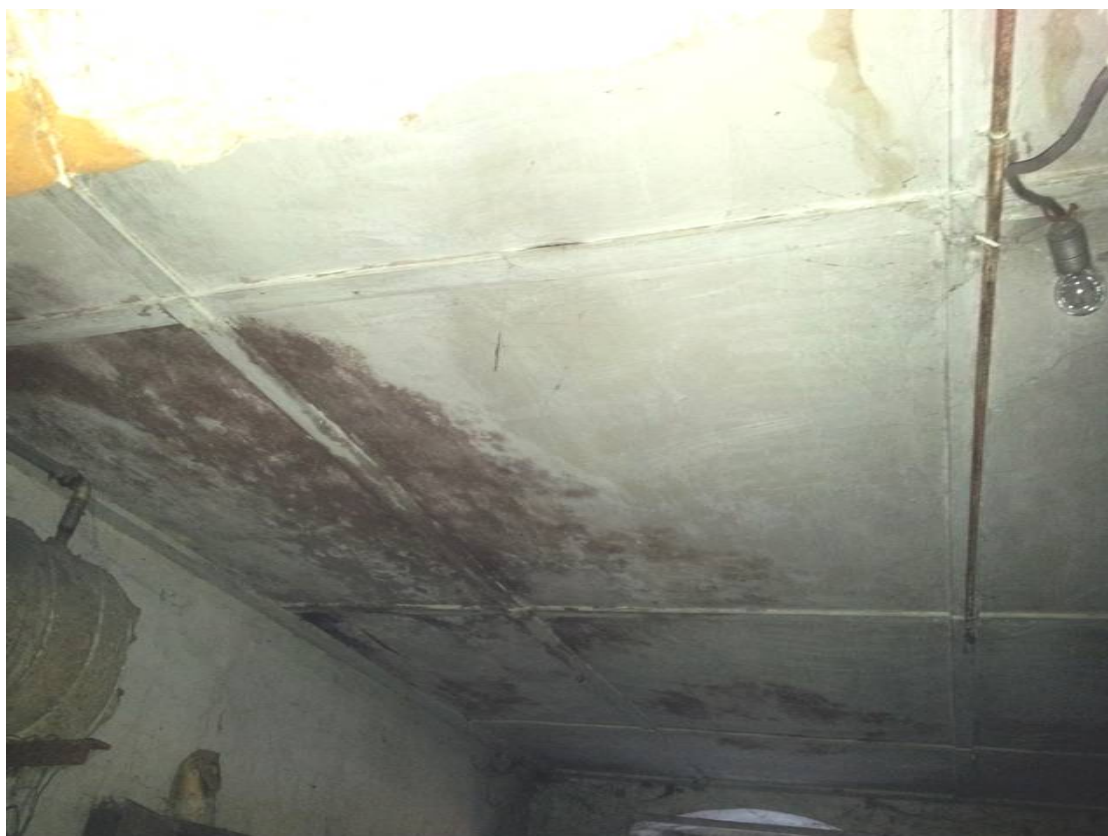
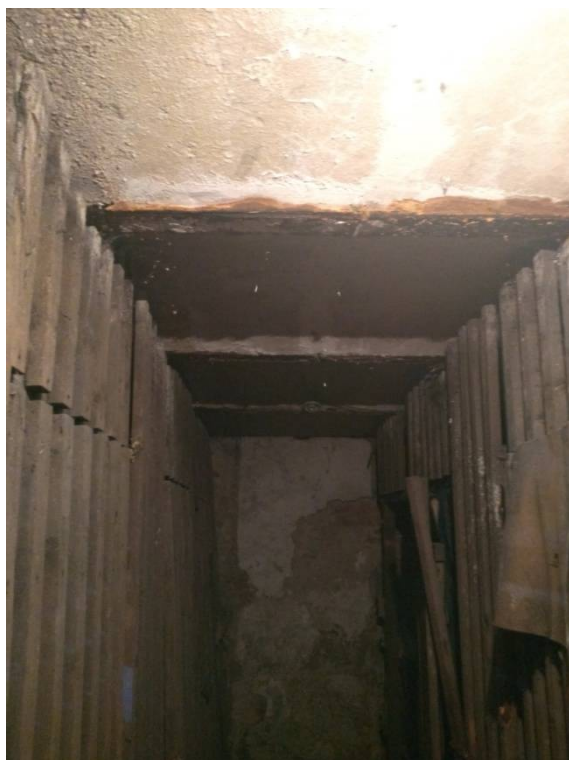
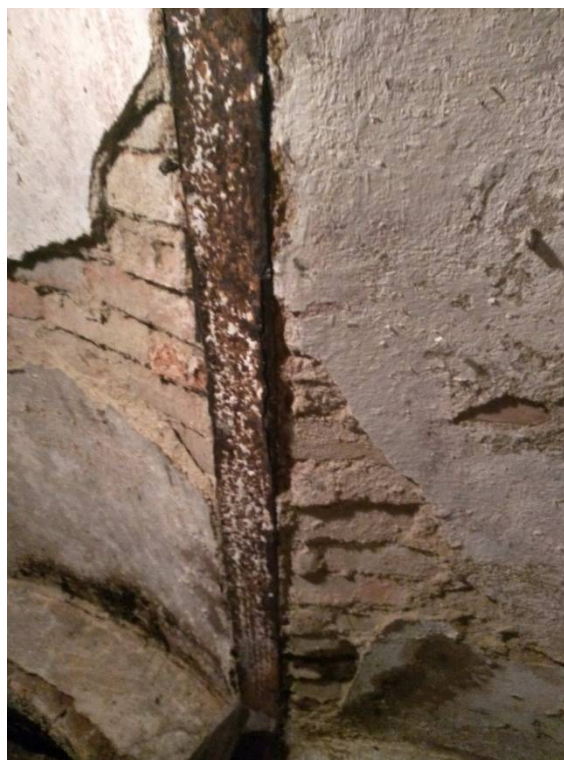
Podczas oględzin piwnic stwierdzono występowanie korozji elementów stalowej konstrukcji stropów. Stopień zaawansowania korozji poszczególnych belek stropowych jest zróżnicowany. Korozja powierzchniowa obejmuje znaczną część (około 50%) belek stropowych, a na znacznej części powierzchni stropu doszło do miejscowego rozwarstwienia skorodowanych fragmentów belek. Jest to już korozja łuszcząca, w wyniku której stal uległa rozwarstwieniu na pełnym przekroju, co zagraża bezpieczeństwu konstrukcji. W tych przypadkach dochodzi do rozwarstwienia materiału oraz do powstawania ubytków elementu i niezbędne jest wykonanie wzmocnień. Dolne stopki tych belek są skorodowane na całej widocznej powierzchni oraz odkształcone. Silnie zaawansowana korozja tych elementów powoduje osłabienie oparcia ceglanych sklepień i stanowi bezpośrednie zagrożenie dla stabilności konstrukcji stropu.

Powierzchniowa korozja obejmuje również stalowe elementy nadproży nad otworami drzwiowymi i przejściami w ścianach nośnych.

Nie stwierdzono poważniejszych ubytków fragmentów cegieł w sklepieniach oraz odspojeń sklepień od belek stalowych. Belki nie ulegają ugięciom. Widoczne są natomiast miejscowe nieliczne zawilgocenia, miejscowe rysy ceglanych sklepień oraz opisana wcześniej korozja stalowych belek.

Z uwagi na zły stan techniczny stropów konieczne jest wzmocnienie stropów, oczyszczenie stalowych elementów konstrukcji oraz ich zabezpieczenie przed dalszą korozją.

Jako wzmocnienie proponuje się wykonanie stalowej konstrukcji wsporczej stropu nad piwnicą pod najbardziej skorodowanymi belkami. Do wykonania konstrukcji zaleca się użycie stalowych belek dwuteowych oraz płaskowników. Istniejące belki należy uprzednio w miarę możliwości oczyścić z rdzy oraz zabezpieczyć antykorozyjnie.

W przypadku belek, które uległy jedynie powierzchniowej korozji, należy wykonać ich konserwację mającą na celu należyte zabezpieczenie stalowych elementów konstrukcji stropu.

1. Oczyszczyć ręcznie bądź mechanicznie do stopnia St2/3
2. Odtłuścić rozcieńczalnikiem benzynowym
3. Pomalować podkładem do gorzej przygotowanego podłoża Acraton OT na grubość min. 60um
4. Pomalować farbą epoksydową Monopox Metalcoat ZL-70 kolor wg. RAL - narażenie do Kat. C4.

Ze względu na zaawansowaną korozję stalowych belek stropowych, konstrukcję wsporczą należy wykonać w trybie pilnym.
