EKSPERTYZA TECHNICZNA

AKTUALNY STAN TECHNICZNY BALKONÓW WSKAZANIE SPOSOBÓW NAPRAWY

OBIEKT: WIELORODZINNY BUDYNEK MIESZKALNY
ADRES : Wałbrzych, ul. Drzymały 7
INWESTOR: Miejski Zarząd Budynków Sp. z o.o. w Wałbrzychu
AUTOR: inż. Edward Knapczyk

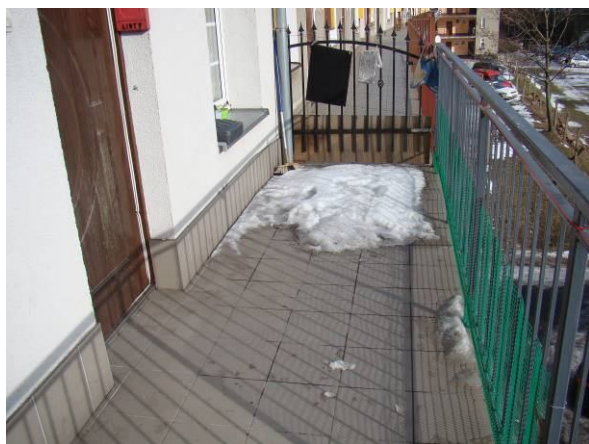
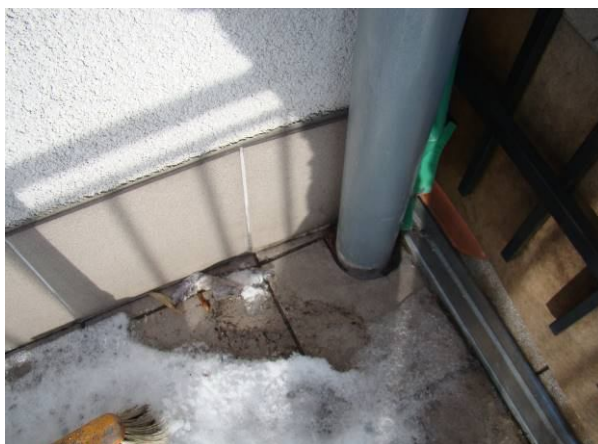
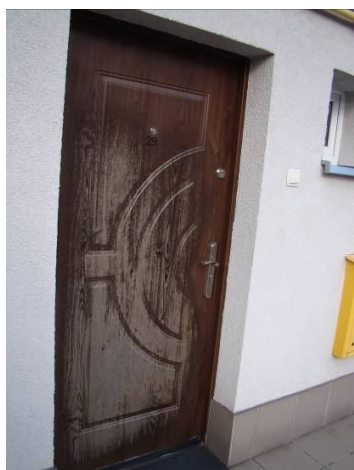
Galerie stanowią jedyną drogę dojścia do mieszkań. Na ostatniej kondygnacji dojście to jest odkryte – nie ma zadaszenia. Okap zasadniczego dachu budynku jest bardzo krótki, po dociepleniu ścian zewnętrznych minimalnie występuje poza lico ściany. Zacinający deszcz i śnieg niszczy drzwi wejściowe do mieszkań.

Na galerii zalega śnieg – nie spłynął przy topnieniu co świadczy bezspornie o braku należytego spadku na powierzchni galerii.

W wielu miejscach płytki są odspojone od podłoża, i to zarówno na płaskiej powierzchni jak i przy okapie i na cokole, co powoduje podciekanie i przeciekanie wody nie tylko przez płytę galerii ale także do mieszkań na niższej kondygnacji – ślady zacieków i „spuchniętego” tynku widoczne są na styku ściany ze stropem.

W omawianym przypadku aby ostatecznie wyeliminować możliwość jakichkolwiek przecieków zaleca się usunąć całkowicie istniejące warstwy wykończeniowe na galerii – płytki, podkład i obecną izolację. Przed robotami na większej powierzchni zrobić odkrywkę na końcach, w miejscach nie powodujących zakłóceń w komunikacji. Odkryć należy także dolny pas ściany, przynajmniej na wysokość ok. 0,5m od powierzchni balkonu (wraz z warstwą styropianu, do gołej ściany). Roboty trzeba prowadzić ręcznie, przy użyciu najprostszych narzędzi (typu młot i przecinak) i bardzo ostrożnie aby nie uszkodzić konstrukcji nośnej balkonów. Płytę balkonów oczyścić do warstwy konstrukcyjnej po czym dokonać jej szczegółowych oględzin - sprawdzenia stanu technicznego. Wszelkie ewentualne rysy i ubytki wypełnić elastyczną zaprawą naprawczą.

Szczególną uwagę należy zwrócić na dokładne zaizolowania styku płyty balkonowej ze ścianą zewnętrzną. Wzdłuż styku wskazane jest wklejenie dodatkowo paska maty wzmacniającej z włókna szklanego (np. Sika Reemat Premium). Izolacja powłokowa powinna być wywinięta na ścianę na wysokość min. 30cm. Przed wykończeniem powierzchni pasem maty należy także okleić czoło płyty balkonowej oraz obróbkę okapu. Od spodu balkony trzeba ponownie otynkować. Wskazana jest także wymiana nieodpowiednich drzwi wejściowych do mieszkań na drzwi zewnętrzne, ocieplone, o współczynniku przenikania ciepła $U \leq 1,3 \text{ W/m}^2\text{K}$. Dotyczy to przede wszystkim drzwi na 2 i 3 piętrze.

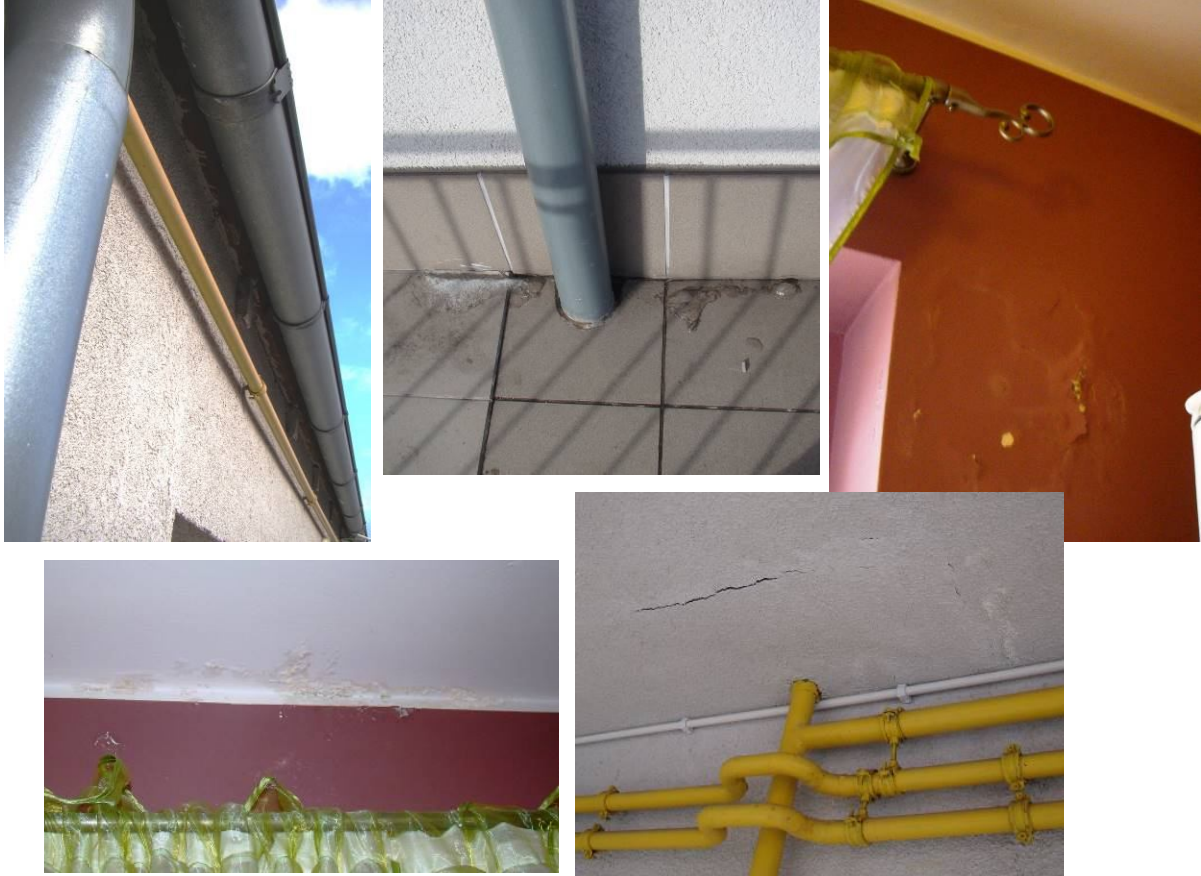
Odspojenia płytek występują także przy okapie, ale tam dzięki kapinosowi woda nie podcieka na powierzchnię

sufitową. Skorodowana jest tylko obróbka czoła płyty na wysuniętym, zaokrąglonym fragmencie przy klatce schodowej.

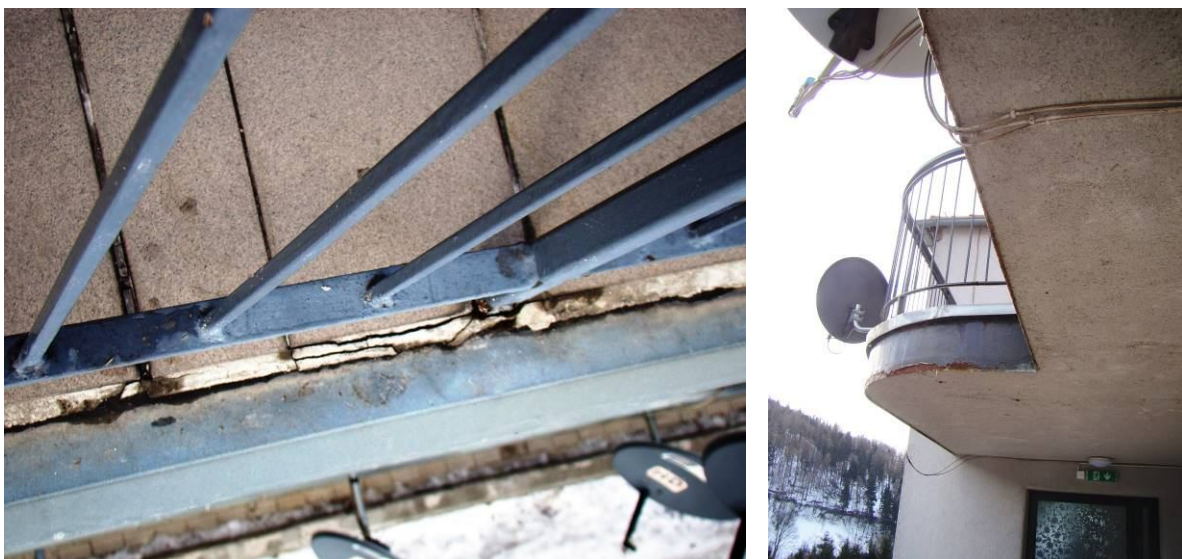
Balkony nie mają rozwiązane sposobu odprowadzania wód opadowych, woda ścieka na zewnątrz, na teren przed budynkiem, mimo że obok po ścianie bieżą rury spustowe, sprowadzające wodę z dachu do kanalizacji deszczowej. Przecieki występują też przy przejściu rur spustowych przez płyty balkonów.

Prócz tych zasadniczych robót wskazane byłoby także wykonanie wzdłuż całej galerii rynien odprowadzających wody opadowe spływające z powierzchni galerii do istniejących rur spustowych. Dobrym rozwiązaniem byłoby także wtopienie w warstwę spadkową (pod powłokami balkonowymi) mat grzewczych, które zapobiegałyby oblodzeniu powierzchni galerii w czasie występowania zamarzających opadów (byłyby uruchamiane wyłącznie okresowo, w sezonie zimowym).
