II. EKSPERTYZA TECHNICZNA BUDYNKU

Podstawę formalną opracowania stanowi zlecenie inwestora:
Wspólnoty Mieszkaniowej budynku przy ul. Katowickiej 1 w Wałbrzychu
ul. Andersa 48, 58-304 Wałbrzych

Celem opracowania jest wykonanie ekspertyzy stanu technicznego stropów nad piwnicą budynku zlokalizowanego przy ul. Katowickiej 1 w Wałbrzychu, a w szczególności:

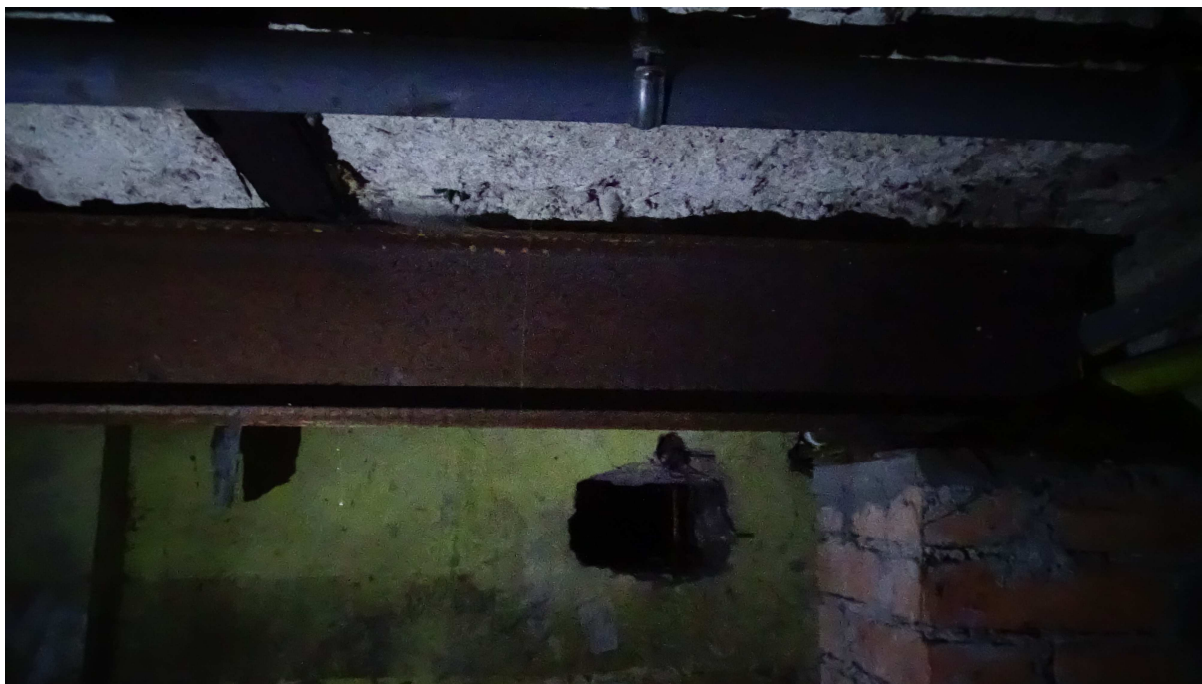
Zdjęcie nr 1 – belka nr 12

Belka wykonana jako I 220 o długości całkowitej ok. 295 cm. Stanowi element wzmocnienia stropu nad pomieszczeniem nr 005. Wykazuje niewielkie skorodowanie na całej wysokości. Wysokość stopki od poziomu posadzki $h_s=190$ cm. Stan średni.

- należy niezwłocznie wymienić lub wzmocnić np. poprzez podstemplowanie belki nr 16 – nr 21,
- należy niezwłocznie oczyścić i zaimpregnować pozostałe belki stropowe,
- należy niezwłocznie naprawić strop nad pomieszczeniem nr 007,
- należy niezwłocznie wymienić nadproża nr 1, 2, 3 i 6,
- należy niezwłocznie oczyścić, zaimpregnować i otynkować nadproże

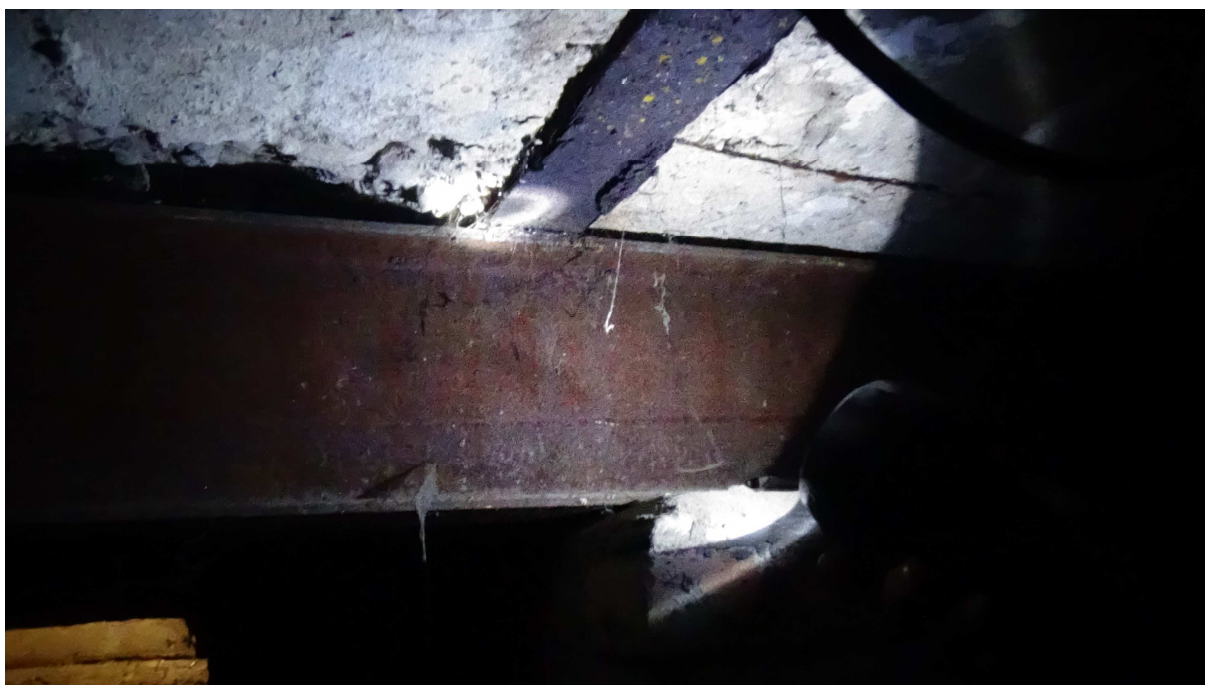
Zdjęcie nr 2 – belka nr 7 i nr 12

Belka wykonana jako I 220 o długości w świetle ścian 510 cm (długość całkowita ok. 560 cm). Stanowi element stropu nad pomieszczeniem nr 005. Wykazuje znaczne skorodowanie stopki. Wysokość stopki od poziomu posadzki $h_s=215\text{ cm}$. Stan mierny. Belka wzmocniona poprzez podparcie belkami nr 12, 13 i 14.

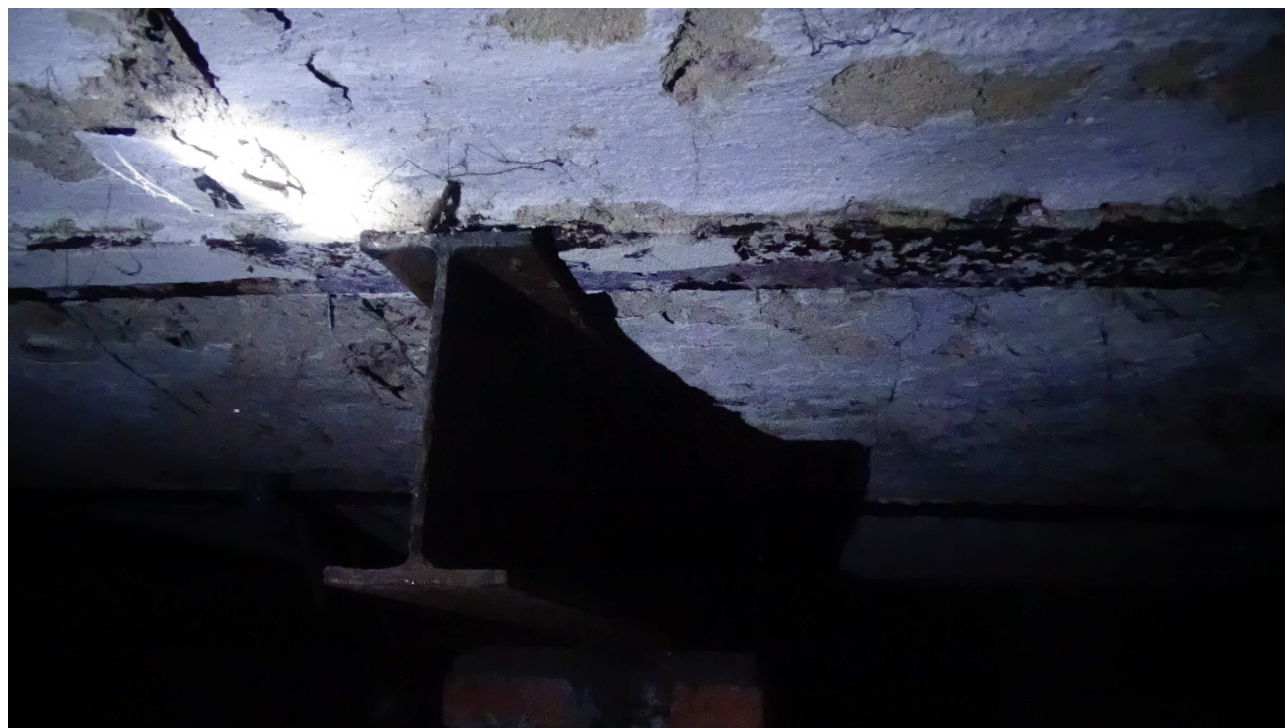
Zdjęcie nr 3 – belka nr 8 i nr 13

Belka wykonana jako I 220 o długości w świetle ścian 510 cm (długość całkowita ok. 560 cm). Stanowi element stropu nad pomieszczeniem nr 005. Wykazuje znaczne skorodowanie stopki. Wysokość stopki od poziomu posadzki $h_s=215\text{ cm}$. Stan mierny. Belka wzmocniona poprzez podparcie belkami nr 11, 13 i 15.

Belka wykonana jako I 220 o długości całkowitej ok. 330 cm. Stanowi element wzmocnienia stropu nad pomieszczeniem nr 005. Wykazuje niewielkie skorodowanie na całej wysokości. Wysokość stopki od poziomu posadzki $h_s=190$ cm. Stan średni.

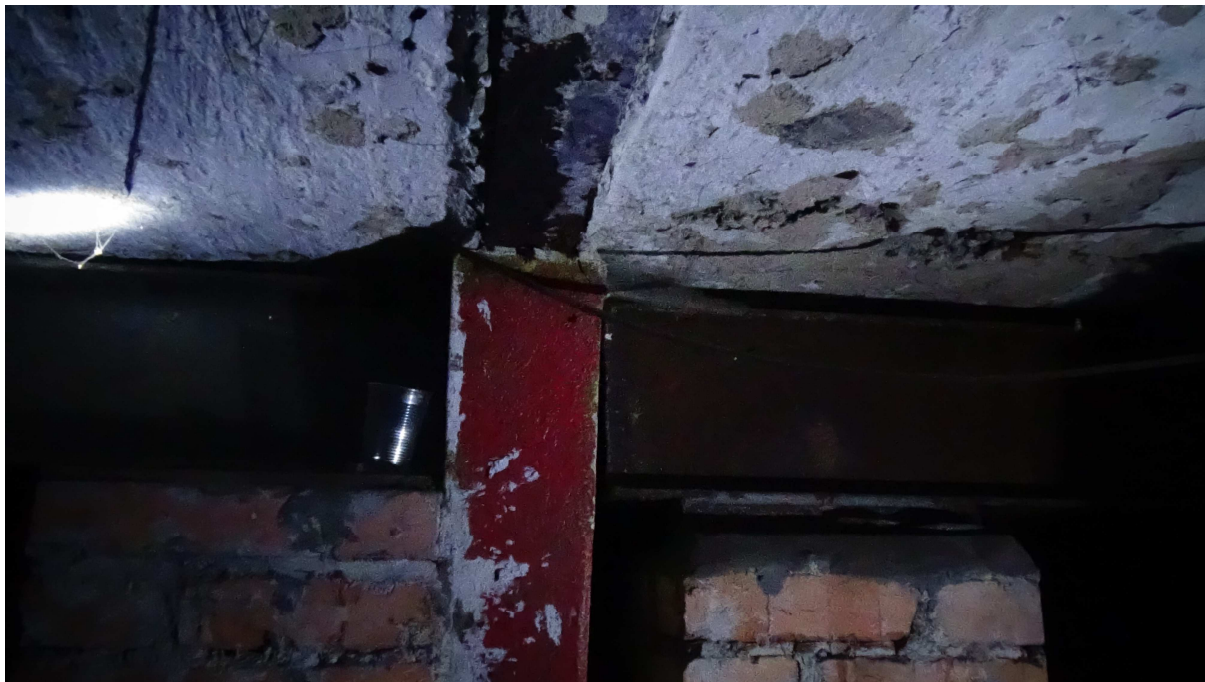
Zdjęcie nr 4 – belka nr 8, nr 14 i nr 15

Belka wykonana jako I 220 o długości całkowitej ok. 295 cm. Stanowi element wzmocnienia stropu nad pomieszczeniem nr 005. Wykazuje niewielkie skorodowanie na całej wysokości. Wysokość stopki od poziomu posadzki $h_s=190$ cm. Stan średni.

Belka wykonana jako I 220 o długości całkowitej ok. 340 cm. Stanowi element wzmocnienia stropu nad pomieszczeniem nr 005. Wykazuje niewielkie skorodowanie na całej wysokości. Wysokość stopki od poziomu posadzki $h_s=190$ cm. Stan średni.

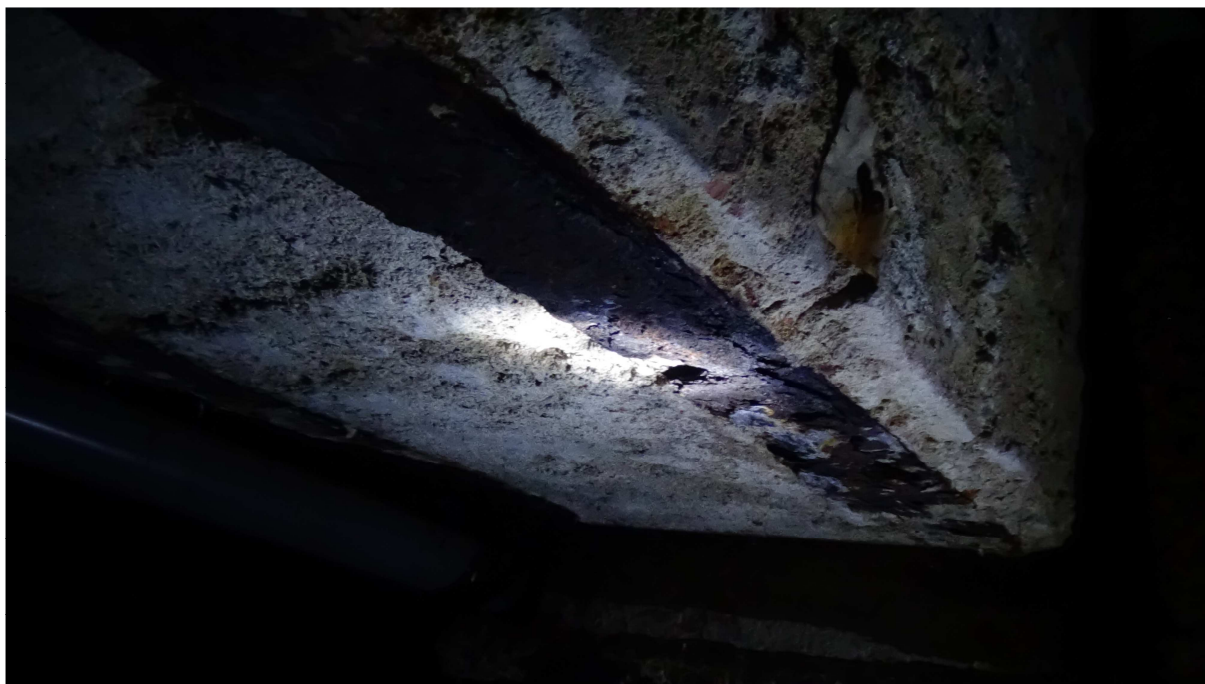
Zdjęcie nr 5 – nadproże nr 2

Nadproże składa się z 4 I 120 o długości w świetle otworu $l=90$ cm (długość całkowita ok. 130 cm). Stanowi element stropu nad pomieszczeniem nr 001 i nr 005. Wykazuje znaczne skorodowanie stopek i liczne ubytki w otynkowaniu. Stan mierny.

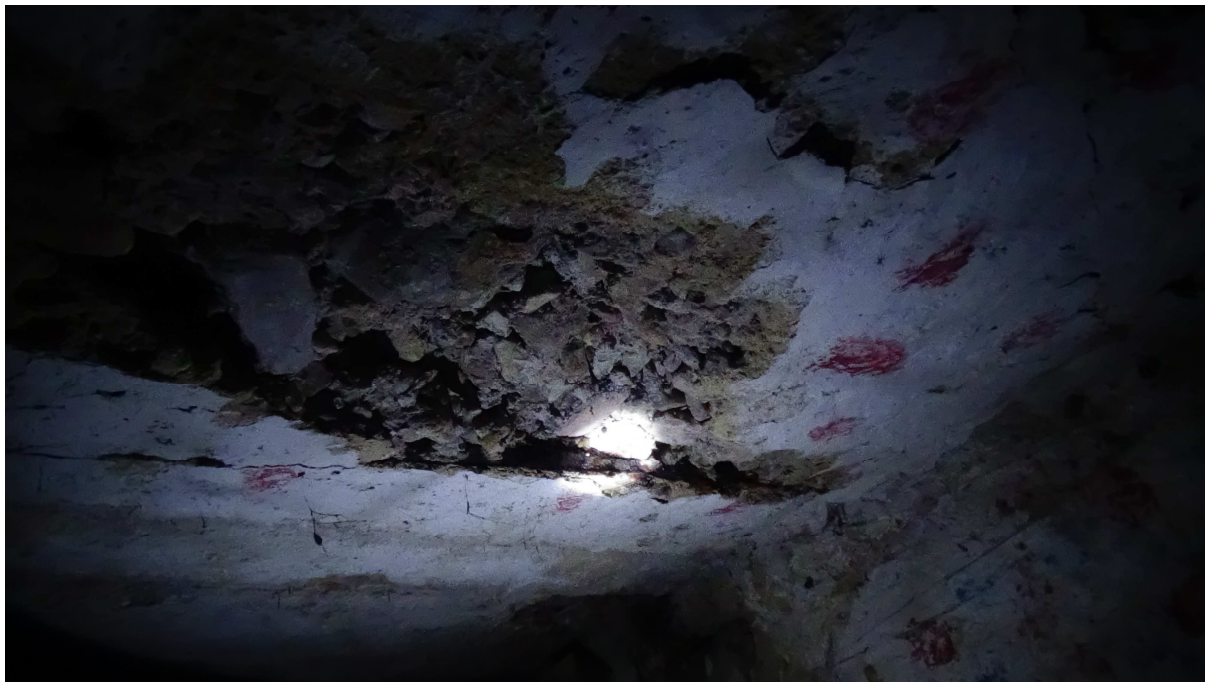
Zdjęcie nr 6 – strop nad pomieszczeniem nr 002

Wypełnienie żużlobetonem ze zbrojeniem bednarką co ok 43 cm - stanowiące element nośny stropu wykazuje liczne ubytki, przede wszystkim w tynkowaniu stropu. Stan mierny.

- należy niezwłocznie zabezpieczyć wypełnienia stropów nad pomieszczeniami nr 005 – 009.
- należy wykonać przecierkę z drobnymi uzupełnieniami tynków stropów nad pomieszczeniami nr 001, 002, 003.

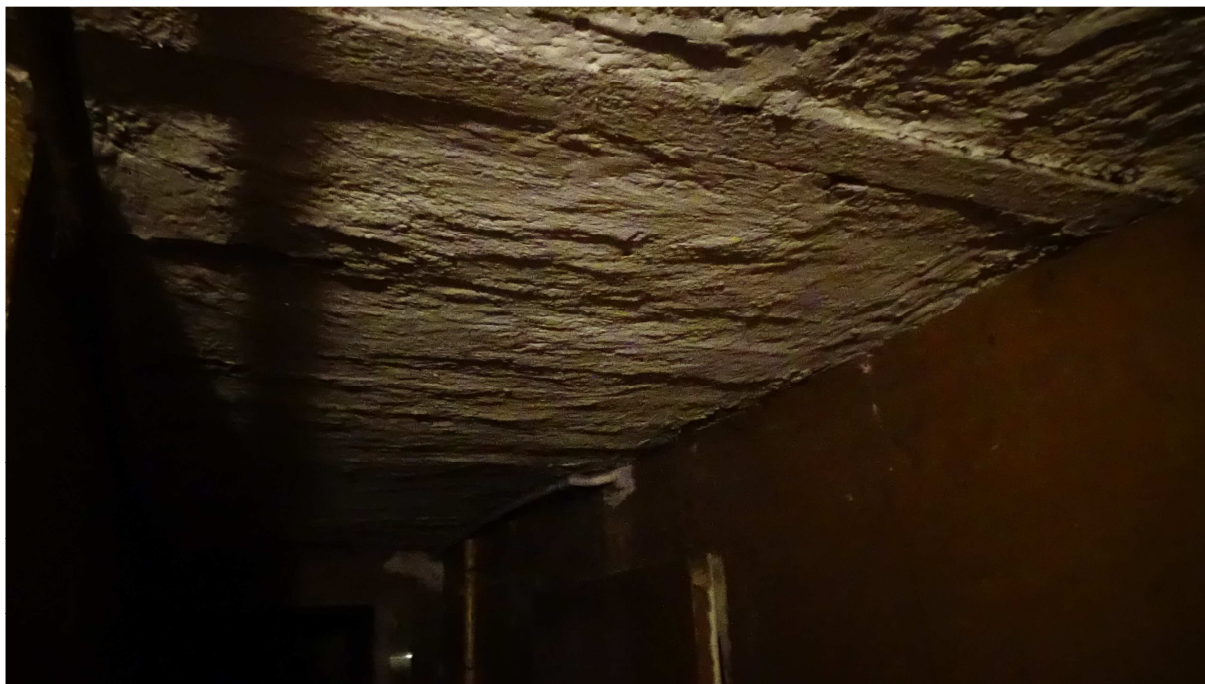
Zdjęcie nr 7 – strop nad pomieszczeniem nr 001

Wypełnienie żużlobetonem ze zbrojeniem bednarką co ok 43 cm - stanowiące element nośny stropu wykazuje niewielkie ubytki, w przeważającej większości jest zabezpieczone przez utrzymane w dosyć dobrym stanie tynkowanie stropu. Stan średni.

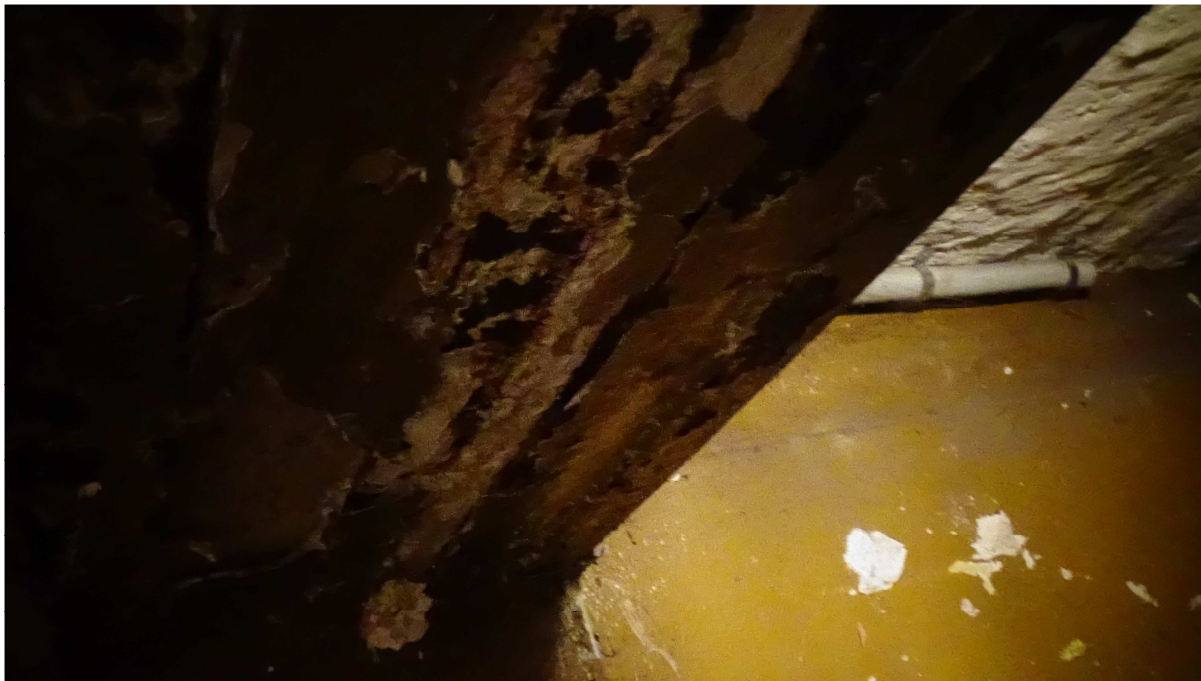
Zdjęcie nr 8 – nadproże nr 1

Nadproże składa się z trzech I 100 i 1 L 50x 50 o długości w świetle otworu $l=90$ cm (długość całkowita ok. 130 cm). Stanowi element stropu nad pomieszczeniem nr 001 i nr 009. Wykazuje znaczne skorodowanie stopek i liczne ubytki w otynkowaniu. Stan mierny.

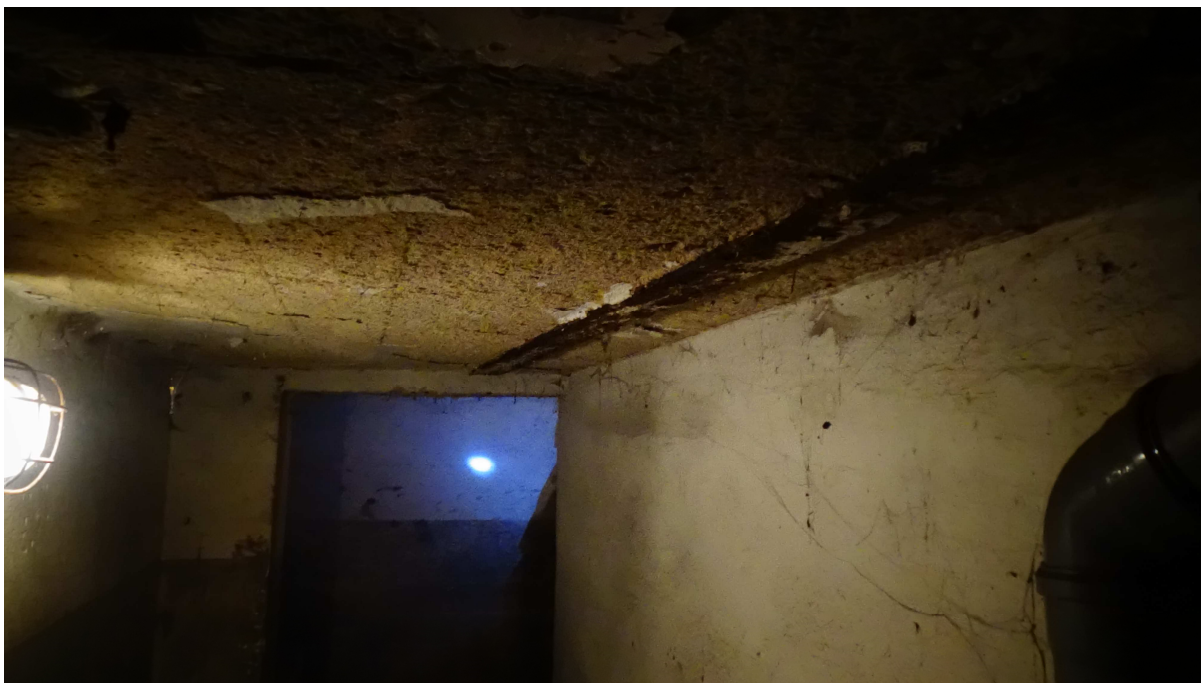
Zdjęcie nr 9 – strop nad pomieszczeniem nr 009

Wypełnienie żużlobetonem ze zbrojeniem bednarką co ok 43 cm - stanowiące element nośny stropu wykazuje liczne ubytki, przede wszystkim w tynkowaniu stropu. Stan mierny.

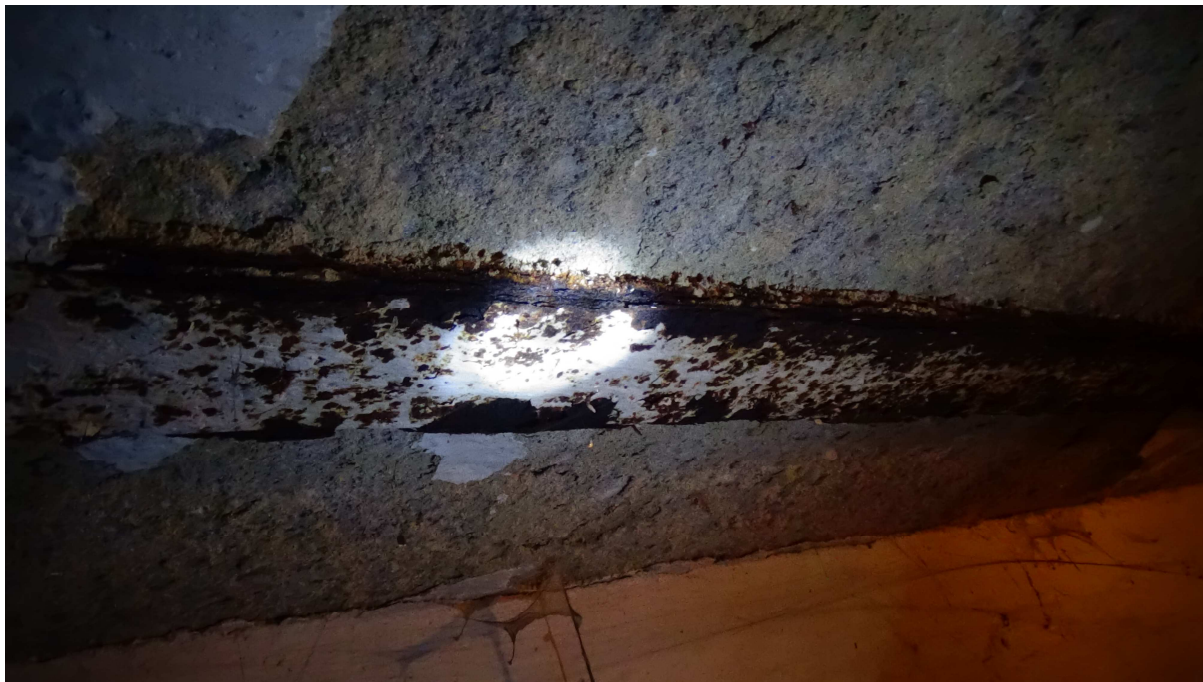
Zdjęcie nr 10 – belka nr 21

Belka wykonana jako I 200 o długości w świetle ścian 375 cm (długość całkowita ok. 425 cm). Stanowi element stropu nad pomieszczeniem nr 009. Wykazuje duże skorodowanie stopki. Wysokość stopki od poziomu posadzki $h_s=189$ cm. Stan zły.

Wniosek: w przypadku, gdy mamy do czynienia z wyraźną korozją stopki kształtownika warunek nośności nie jest spełniony i należy wymienić lub wzmocnić belkę.

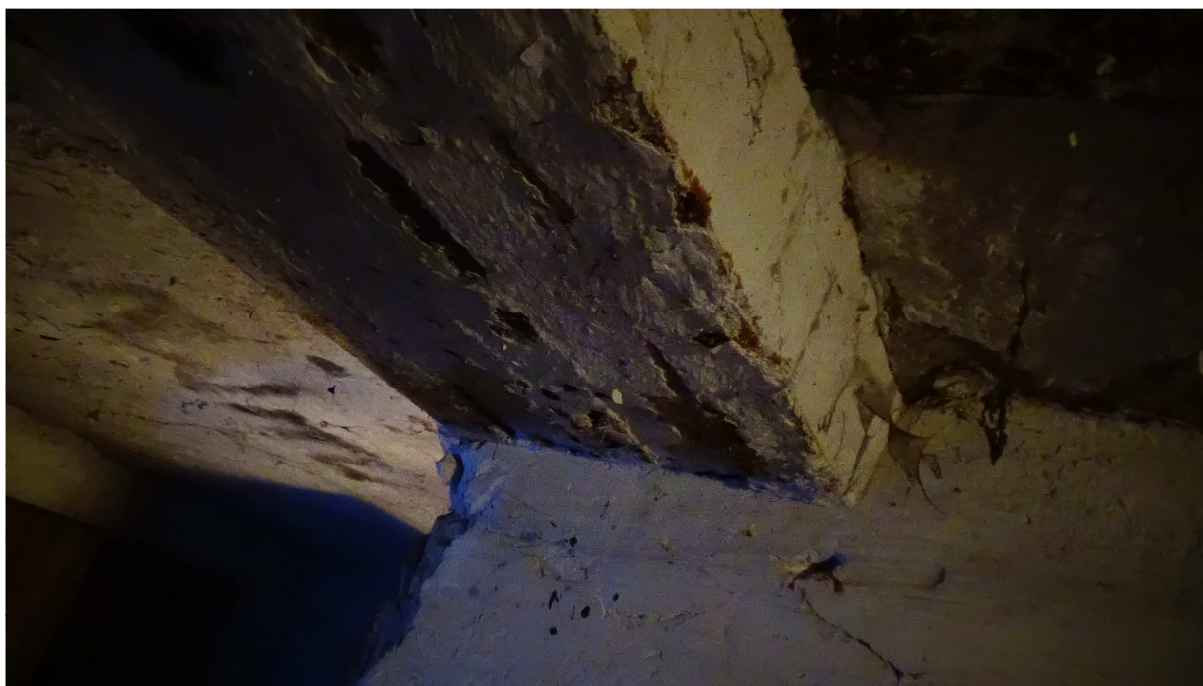
Zdjęcie nr 11 – nadproże nr 6

Nadproże składa się z trzech I 80 o długości w świetle otworu $l=85$ cm (długość całkowita ok. 130 cm). Stanowi element stropu nad pomieszczeniem nr 009. Wykazuje znaczne skorodowanie stopek i liczne ubytki w otynkowaniu. Stan mierny.

$\sigma = 192,4 \text{ MPa} + 20\% = 230,88 \text{ MPa} < \alpha_p \cdot f_d = 1,07 \cdot 215 = 230 \text{ MPa}$ – nadproże nie spełnia warunku nośności.

Wniosek: w przypadku, gdy mamy do czynienia z wyraźną korozją stopki kształtownika warunek nośności nie jest spełniony i należy wymienić lub wzmocnić nadproże.

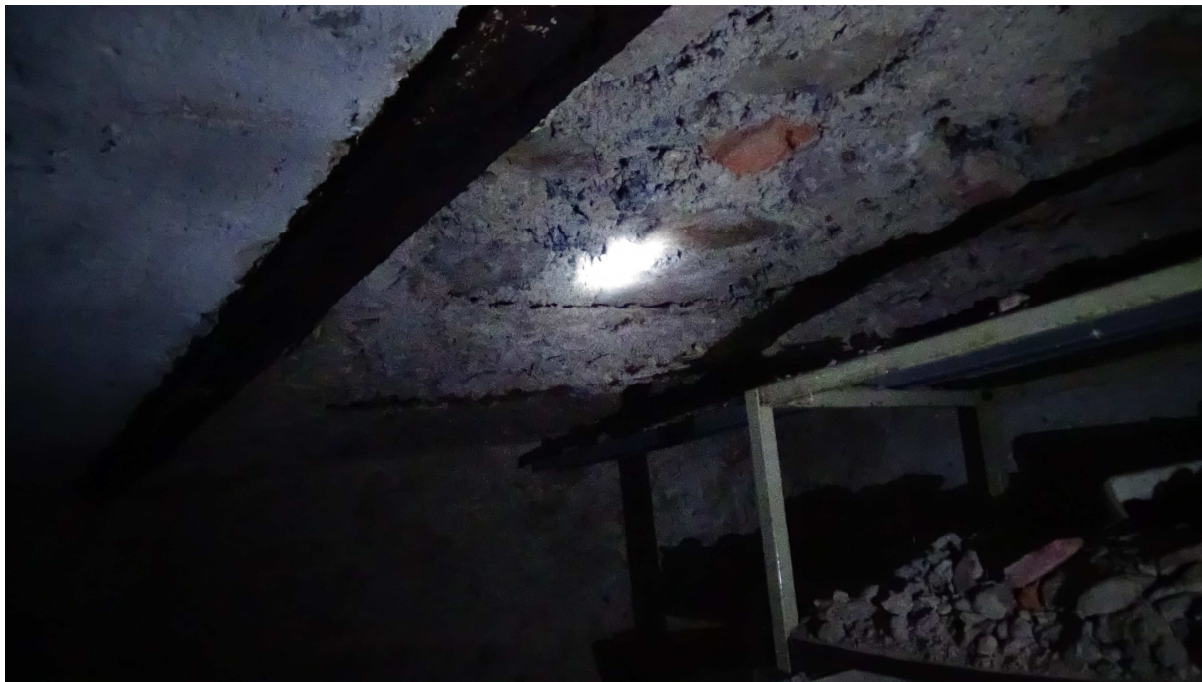
Zdjęcie nr 12 – strop nad pomieszczeniem nr 007

Wypełnienie żużlobetonem ze zbrojeniem bednarką co ok 43 cm - stanowiące element nośny stropu uległo częściowej degradacji – miejscowe zawalenie części stropu. Stan zły.

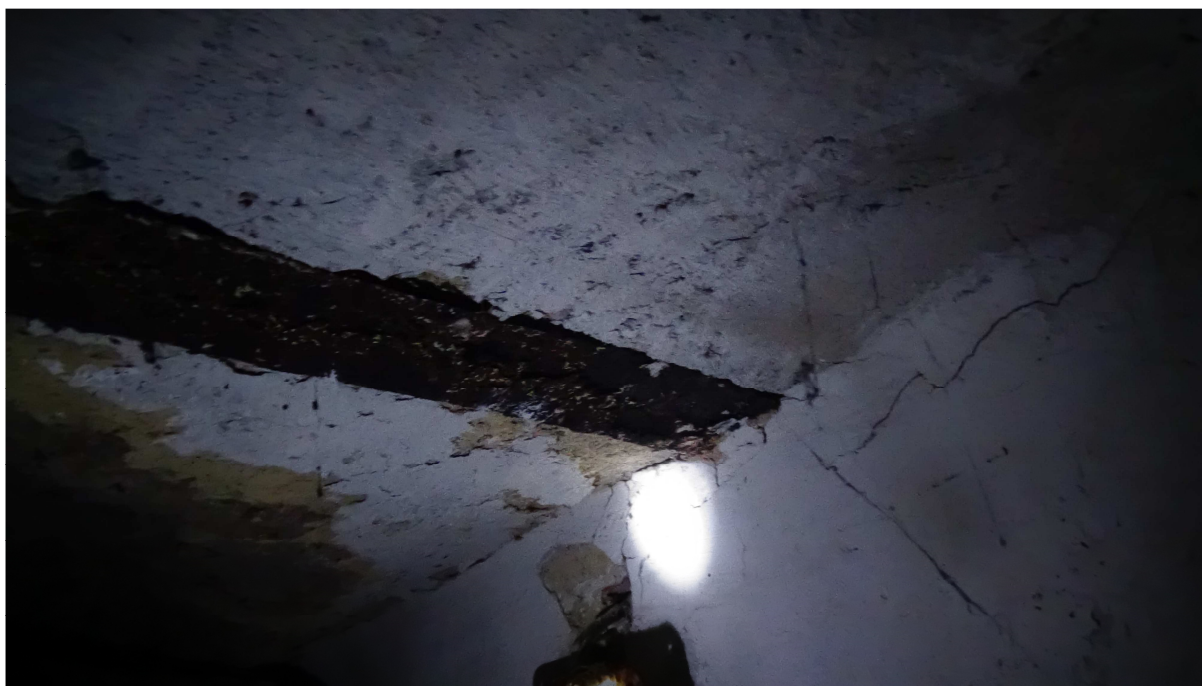
Zdjęcie nr 13 – belka nr 18

Belka wykonana jako I 200 o długości w świetle ścian 375 cm (długość całkowita ok. 425 cm). Stanowi element stropu nad pomieszczeniem nr 007. Wykazuje znaczne skorodowanie stopki. Wysokość stopki od poziomu posadzki $h_s=189$ cm. Stan zły.
