## EKSPERTYZA TECHNICZNA

### Ocena stanu technicznego stropów nad piwnicami

**OBIEKT :** Budynek mieszkalny

**ADRES :** ul. Głowackiego 5, 58-303 Wałbrzych  
dz. nr 23/1 obręb Podgórze nr 33

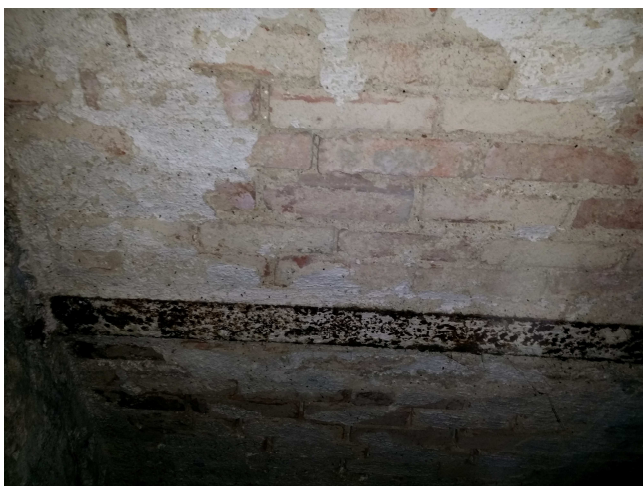
Ściany w piwnicach silnie zawilgocone na całej ich wysokości. Występuje również znaczne zawilgocenie ścian zewnętrznych w strefie cokołu. Zjawisku temu sprzyja brak izolacji przeciwwilgociowej ścian oraz odprowadzenie wód opadowych na teren. Wilgoć infiltrowuje w mury od zewnątrz poprzez ściany zewnętrzne, a

także wewnętrzne. Postępujące zawilgocenia ścian i sklepień doprowadziło do licznych ubytków i odparzeń tynków na ścianach i częściowo na sufitach. Lokalnie na ścianach wykwity soli. Malatura w stanie złym. Mimo niekorzystnych warunków pracy nie doszło jeszcze do nadmiernych spękań ścian i sklepień.

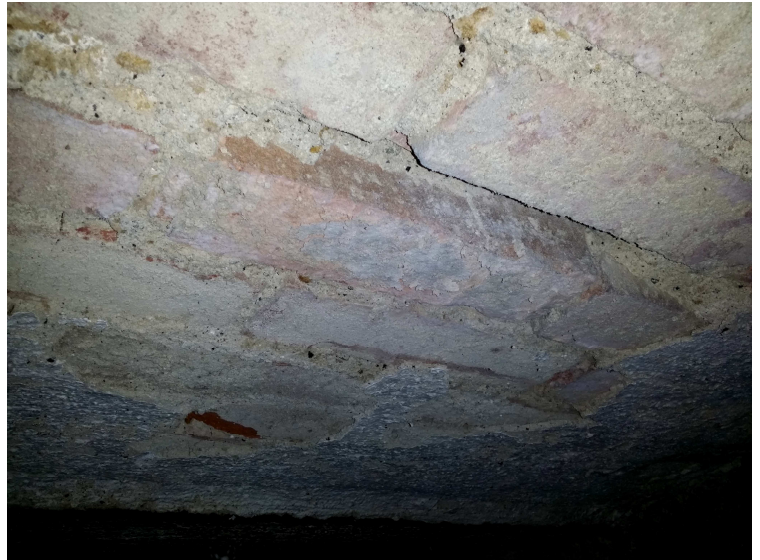
Większym zagrożeniem są dość znaczne ubytki spoin jak i pęknięte cegły w dwóch polach ceramicznego stropu odcinkowego. Miejsca tych uszkodzeń zaznaczono na rysunku symbolem „U1”.

Na sklepieniach kolebkowych miejscowo erozja odsłoniętej cegły, lecz znacznych ubytków cegły nie widać. Materiał ceramiczny kruszy się w pojedynczych miejscach, powierzchnie, nie ma widocznych spękań czy rozwarstwień – miejsca oznaczone jako U2 na rysunku.

- 2) W polach „U1” wykonać dokładne oczyszczenie, a następnie wypełnienie spoin zaprawą cementową M-4. Na całej powierzchni sklepień w piwnicy – rejon „U1 i U2” – zamontować stalową siatkę cięto-ciągnioną, jednolitą do tynków (wymiar oczek 62x20x5 mm gr. 0,75mm). Na tak umocowaną siatkę wykonać natrysk z mocnej zaprawy cementowej M-7 za pomocą torkretnicy.

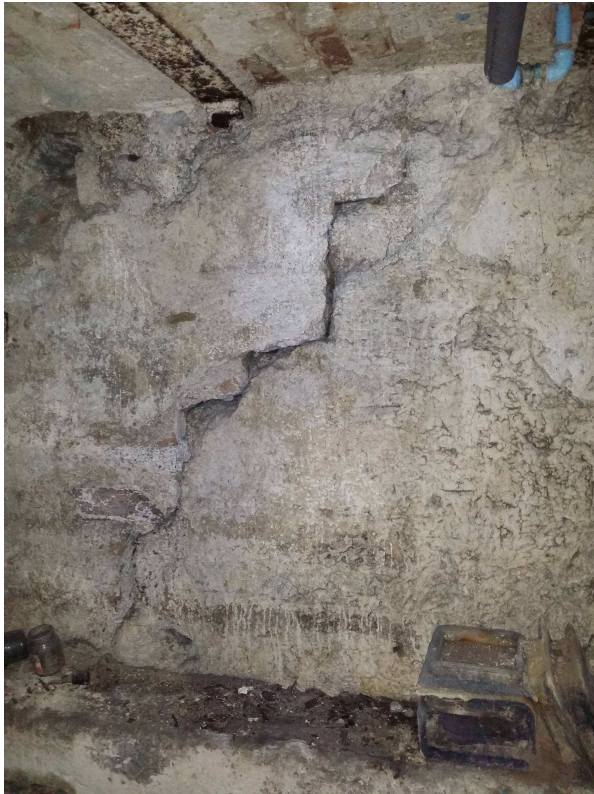
Na ścianie wewnętrznej stwierdzono dość znaczne pęknięcie – oznaczenie ‘U4’.

- 4) Wykonać przemurowanie pęknięcia w ścianie z cegły ceramicznej pełnej klasy 15,0 MPa na głębokość nie mniejszą niż pół cegły.
- 5) Należy również uzupełnić ubytki i odparzenia tynku na stropach i wykonać białkowanie.

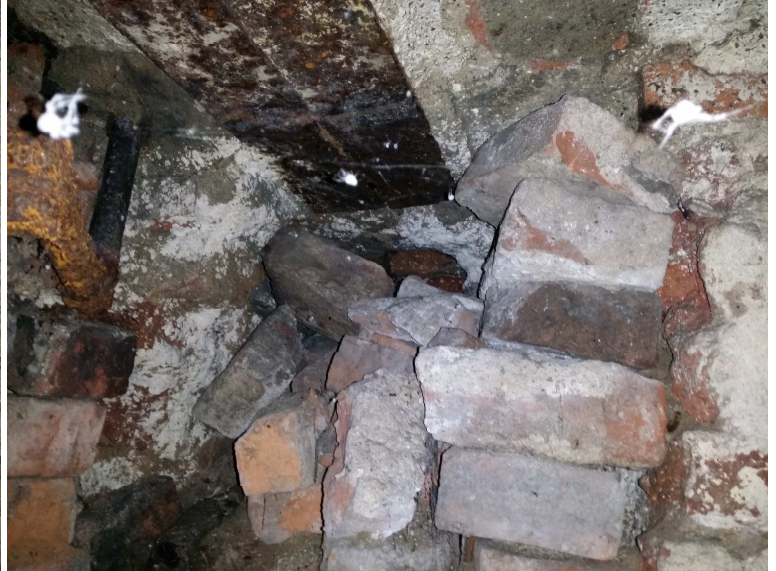
W miejscu oznaczonym jako „U3” stwierdzono brak oparcia dwóch stalowych belek stropu odcinkowego. Brak oparcia

powstał po nie zamurowanym przebiciu w ścianie dla instalacji wod.-kan. Znajdują się tu tylko luźno usypane cegły nie zapewniające żadnego podparcia. Posadzki w piwnicy ceglane, wyeksploatowane.

- 3) W miejscu utraty podparcia belki stalowej – rejon ”U3”, **wykonać pełne podmurowanie z cegły ceramicznej pełnej kl. 15 MPa** na zaprawie cementowej M-4. **Do czasu naprawy wykonać podstemplowanie zagrożonej belki.**
