## **PROJEKT BUDOWLANY**

### **Remont balkonów-galerii**

**OBIEKT:** WIELORODZINNY BUDYNEK MIESZKALNY  
KATEGORIA OBIEKTU XIII

**ADRES :** Wałbrzych, ul. Drzymały 8, działka nr 116/3,  
obręb Rusinowa nr 35

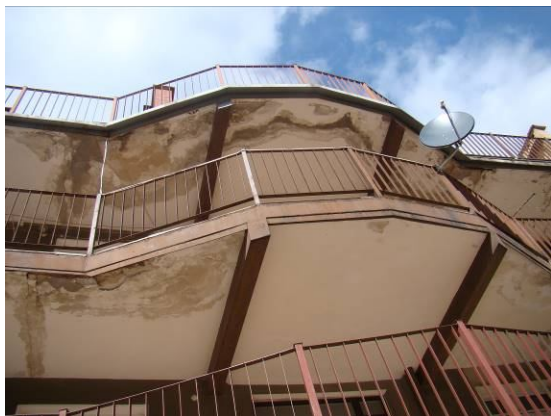
Pod względem konstrukcyjnym galerie są konstrukcjami wspornikowymi – wykonano je jako tradycyjne płyty Kleina na belkach stalowych. Wskazuje na to całkowita grubość płyt wynosząca aż 34cm. Prawdopodobnie już w czasie przeprowadzania remontu zabezpieczającego dokonano dodatkowego podparcia galerii w miejscu jej miejscowego, łukowego powiększenia (wysunięcia). Płyty są od

spodu tynkowane a górą pokryte płytkami gresowymi o wymiarach 30x 30cm. Rząd płytek przyklejony jest także na ścianie w formie cokołu.

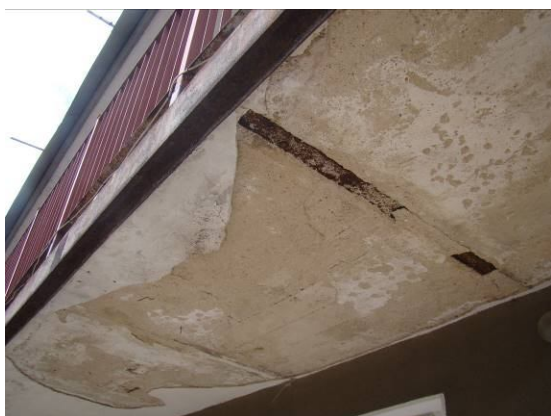
Krawędź galerii zabezpieczona jest balustradą stalową wysokości 112cm. Galerie biegną wzdłuż budynku jedna nad drugą. Górna galeria tworzy zadaszenie galerii biegnącej poniżej. Jedyne galerie na ostatniej kondygnacji mieszkalnej budynku nie posiada żadnego przykrycia.

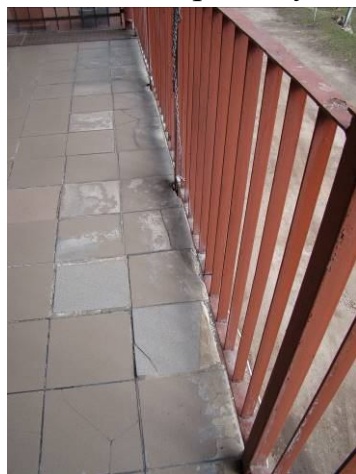
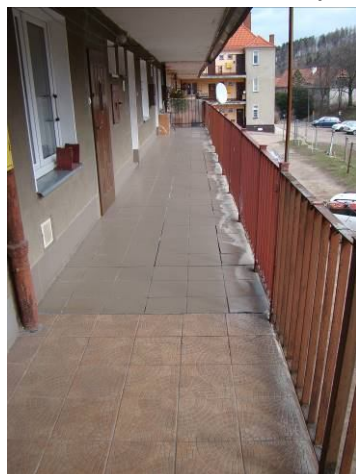
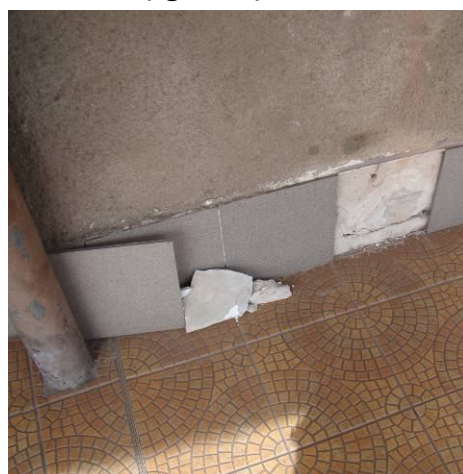
Na ostatniej kondygnacji galeria nie ma zadaszenia. W wielu miejscach płytki są odspojone od podłoża, i to zarówno na płaskiej powierzchni jak też przy okapie i na cokole. W efekcie występuje podciekanie i przeciekanie wody – w wielu miejscach widoczne są ubytki lub odspojenia tynków sufitowych oraz ślady zacieków. Balkony nie mają odprowadzenia wód opadowych, woda ścieka na zewnątrz, na niższą galerię i na teren

przed budynkiem, mimo że obok po ścianie biegną rury spustowe, sprowadzające wodę z dachu budynku do kanalizacji deszczowej. Przecieki występują też przy przejściu rur spustowych przez płyty balkonów.

W związku z powyższym w projekcie przewidziano usunięcie wszystkich starych warstw posadzkowych i izolacyjnych i wykonanie nowych warstw posadzkowych przy zastosowaniu nowoczesnych materiałów bezspoinowych, które zapewnią jednocześnie odpowiednią elastyczność zarówno zimą jak i latem. Należy też zapewnić odpowiedni spadek powierzchni – minimum 1,5% oraz odpowiednią szorstkość warstwy wierzchniej, zapewniającą antypoślizgowość.

Szczególną uwagę należy zwrócić na dokładne zaizolowanie styku płyty balkonowej ze ścianą zewnętrzną. Wzdłuż styku konieczne należy dodatkowo wkleić pas maty wzmacniającej z włókna szklanego (np. Sika Reemat Premium). Izolacja powłokowa powinna być wywinięta na ścianę na wysokość min. 30cm. W taki sam sposób należy także okleić pasem maty czoło płyty balkonowej. Na ścianie uzupełnić tynk zewnętrzny. Od spodu balkony trzeba ponownie otynkować, balustrady pomalować. Wzdłuż wszystkich galerii zamontować przy okapach rynny odprowadzające wody opadowe z powierzchni balkonu do istniejących rur spustowych.
