EKSPERTYZA TECHNICZNA

OCENA STANU TECHNICZNEGO STROPÓW
NAD PIWNICAMI W BUDYNKU MIESZKALNYM
PRZY ULICY 1 MAJA 95 W WAŁBRZYCHU

Obiekt: Budynek mieszkalny wielorodzinny
Powierzchnia zabudowy: 346 m²
Kubatura: 3845 m³
Lokalizacja: 58-305 Wałbrzych, **1 Maja 95**
działka nr 169/1, obręb nr 0028 Sobięcín
Inwestor: Wspólnota Mieszkaniowa - Wałbrzych, 1 Maja 95

Wałbrzych, 03.07.2019 r.

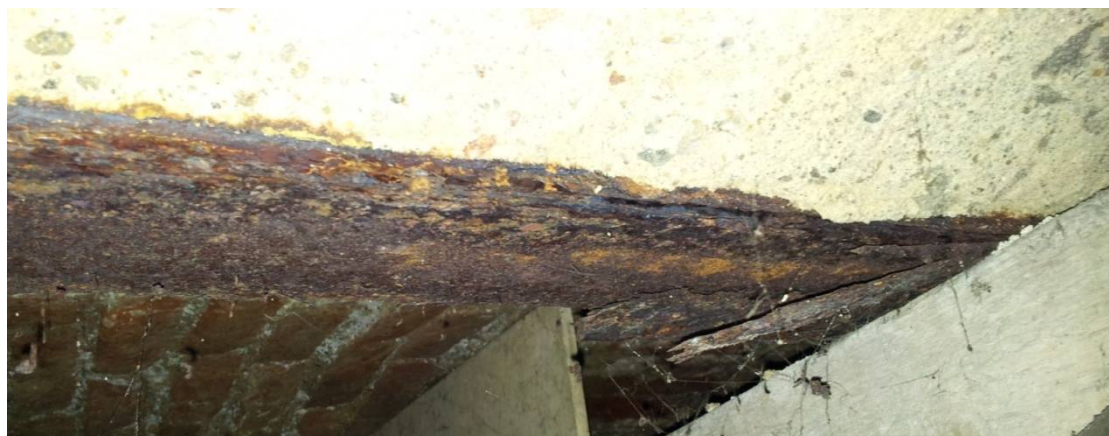
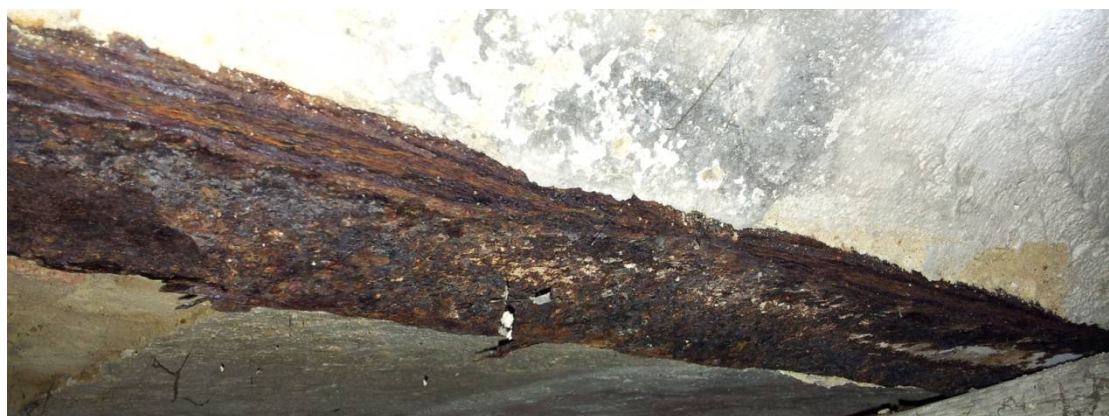
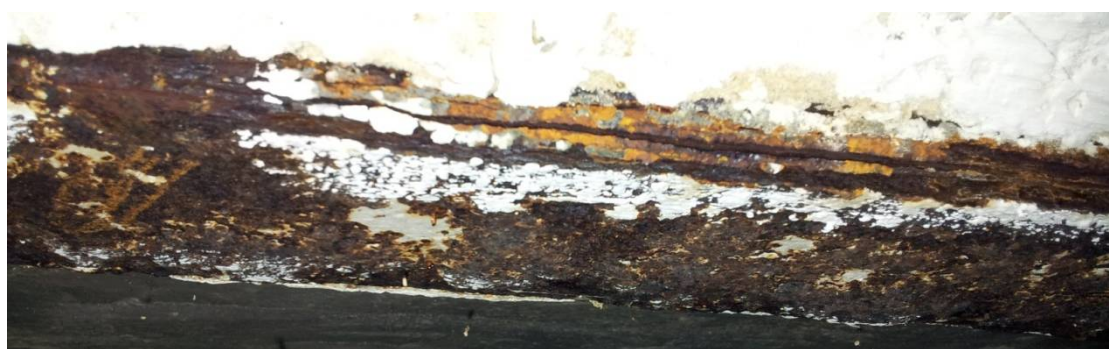
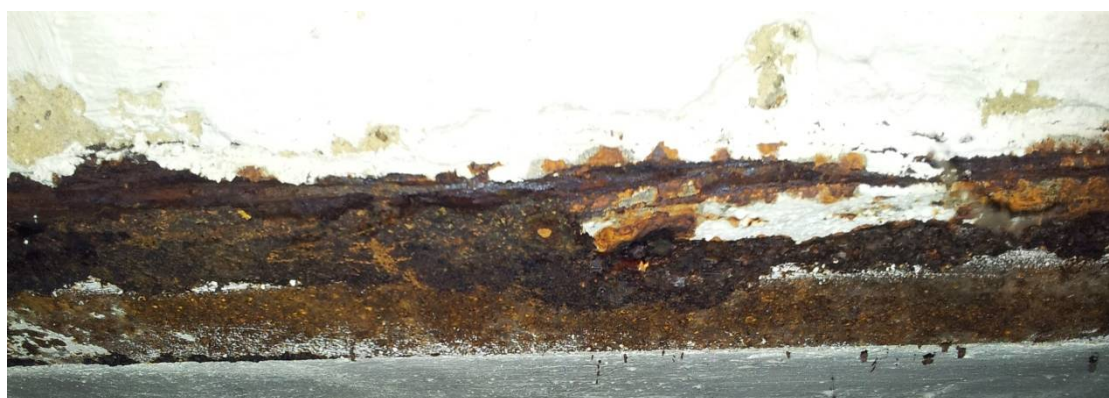
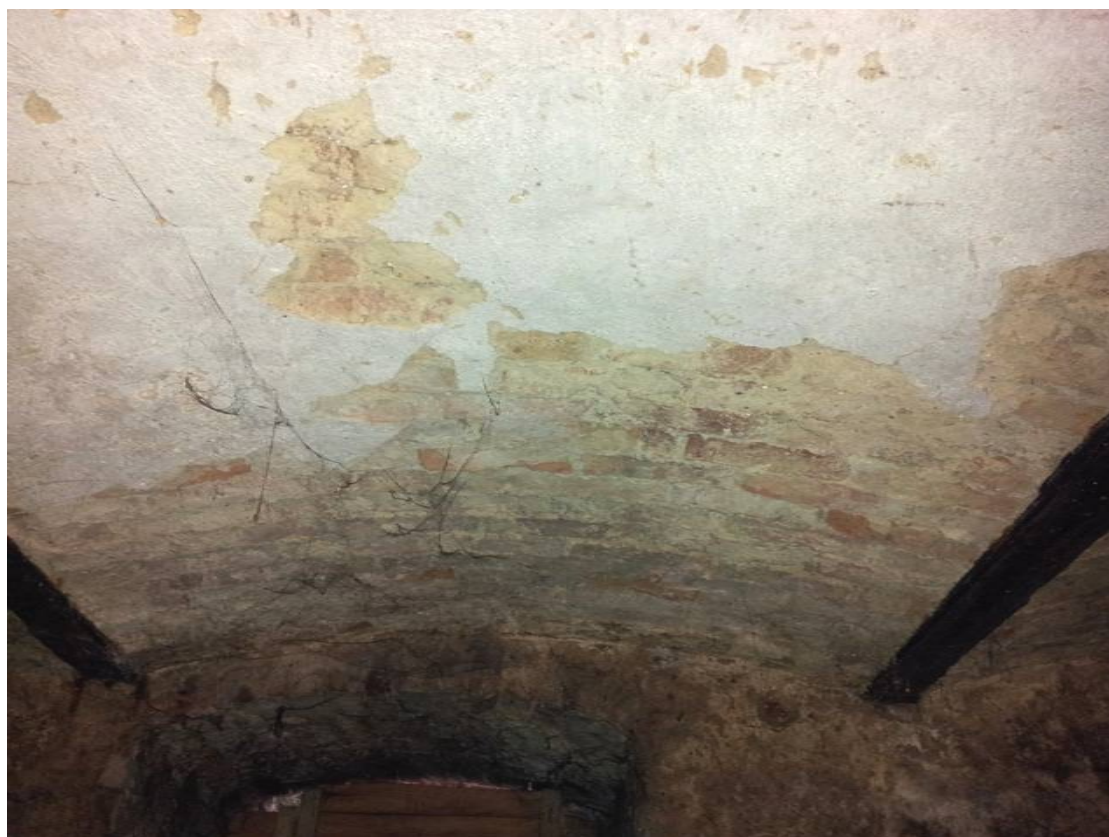
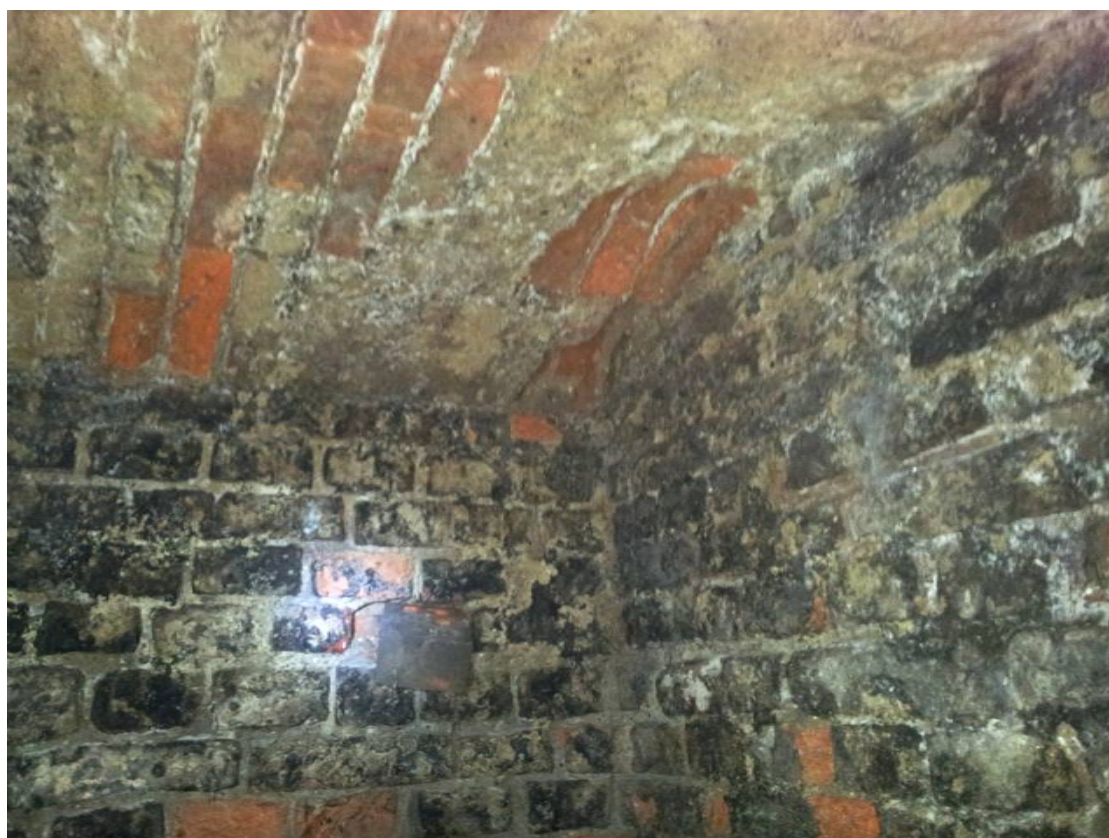
Podczas oględzin piwnic stwierdzono występowanie daleko zaawansowanej korozji elementów konstrukcji stropów. Najbardziej widoczna jest korozja elementów stalowych, występująca na całej powierzchni stropu. Stopień zaawansowania korozji jest zróżnicowany dla poszczególnych fragmentów stropu oraz na poszczególnych odcinkach belek. Na znacznej części powierzchni stropu doszło do miejscowego rozwarstwienia skorodowanych fragmentów belek. Jest to już etap korozji łuszczącej, w wyniku której stal uległa rozwarstwieniu na pełnym przekroju, co zagraża bezpieczeństwu konstrukcji. W większości przypadków doszło do rozwarstwienia materiału oraz do powstawania ubytków elementu. Niezbędne jest wykonanie wzmocnień. Dolne stopki tych belek są skorodowane na całej widocznej powierzchni. Silnie zaawansowana korozja tych elementów powoduje osłabienie oparcia ceglanych sklepień i stanowi bezpośrednie zagrożenie dla stabilności konstrukcji stropu.

Stwierdzono ponadto miejscowe ubytki fragmentów cegieł w sklepieniach oraz miejscowe zawilgocenia, rysy oraz pęknięcia ceglanych sklepień.

Z uwagi na zły stan techniczny stropów konieczne jest wykonanie konstrukcji wsporczej lub ich częściowa wymiana. Dalsza eksploatacja stropów możliwa jest pod warunkiem pilnego wykonania wzmocnienia, oczyszczenia stalowych elementów konstrukcji oraz ich zabezpieczenia przed dalszą korozją.

Jako wzmocnienie proponuje się wykonanie stalowej konstrukcji wsporczej stropu nad piwnicą pod najmniej skorodowanymi belkami - zgodnie z oznaczeniami na rysunku. Do wykonania konstrukcji zaleca się użycie stalowych belek dwuteowych oraz płaskowników. Konstrukcję wsporczą lub wzmocnienia należy zabezpieczyć antykorozyjnie. Istniejące belki należy również w miarę możliwości oczyścić z rdzy oraz zabezpieczyć antykorozyjnie.

W przypadku belek, które uległy jedynie powierzchniowej korozji, należy wykonać ich konserwację mającą na celu należyte zabezpieczenie stalowych elementów konstrukcji stropu.

1. Oczyszczyć ręcznie bądź mechanicznie do stopnia St2/3
2. Odtłuścić rozcieńczalnikiem benzynowym
3. Pomalować podkładem do gorzej przygotowanego podłoża Acraton OT na grubość min. 60um
4. Pomalować farbą epoksydową Monopox Metalcoat ZL-70 kolor wg. RAL - narażenie do Kat. C4.

Ze względu na zaawansowaną korozję belek stropowych, konstrukcję wsporczą oraz wymianę części stropów należy wykonać w trybie pilnym.
